<b>シカの歩行困難なグレーチングを用いたテキサスゲートの開発</b>			
【要約】 フェンスで封鎖できない道路等の開口部分に、シカの歩行が困難な形状に加工したグレーチングを、深さ 30cm 以上の溝の上部に敷設することによりシカの農地等への侵入が防止できる。			
農業技術振興センター・栽培研究部・作物担当		【実施期間】 平成 21 年度～平成 23 年度	
【部会】 農産	【分野】 農業水利資産の保全と農村振興	【予算区分】 県単	【成果分類】 指導

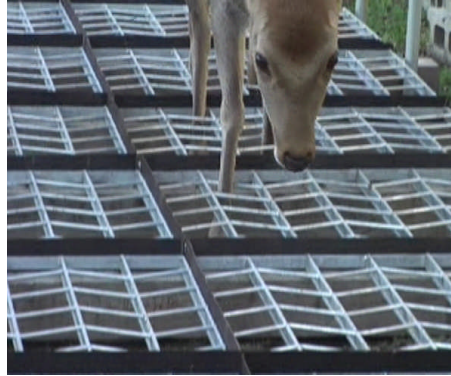
写真1 通過の様子

- ①本テキサスゲートは、新開発した獣害防止グレーチングとグレーチング下部の溝との組み合わせとシカの回り込み侵入を防止するサイドフェンスで構成される（図 1）。
- ②獣害防止グレーチングは、車両等の滑りを防止するため上面がイボ形状に成形されたベアリングバーと波形のクロスバーで構成され、目合い（バーの隙間）は、シカが足を滑らせ滑落しやすい 10cm×7cm の大きさである。（図 2）。
- ③獣害防止グレーチングは、シカが盤面上を通過する際に足を置くバーの交差部分が、蹄が開き不安定となりやすいため、バーの隙間に足を入れて通過しようとする（図 3、写真 1）。
- ④飼育ジカでは、グレーチング下部の溝が深くなるほど警戒行動が見られるようになり、通過しようとしないう溝の深さは 30cm 以上必要である（表 1）。
- ⑤野生ジカの侵入の多い草地に、獣害防止グレーチングを深さ 30cm 以上の溝の上に設置したところ、シカは侵入しなかった（写真 2、表 2）。

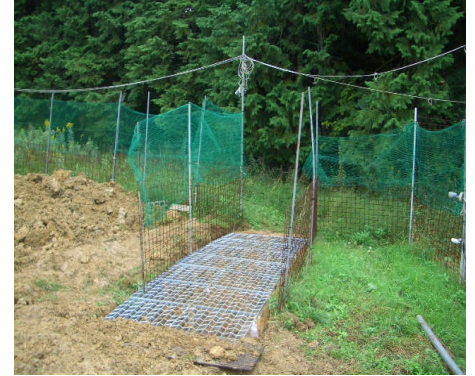
写真2 野生ジカでの試験

試験年度	試験区		撮影期間	撮影日数	処理後通過開始までの日数(日)	撮影回数 <sup>3)</sup> (回/晩)	一晩あたり通過回数(回)
	グレーチングの種類	深さ					
2010	グレーチングなし	-	4/23~4/29	7	1	2.4	1
	標準グレーチング <sup>4)</sup>	0cm	5/17~8/9	84	0	0.8	0.4
	標準グレーチング	20cm	9/3~10/24	52	13	0.9	0.04
	獣害防止グレーチング	50cm	10/25~1/9	77	-	0.2	0
2011	グレーチングなし	-	5/1~7/27	87	18	2.1	1.7
	獣害防止グレーチング	0cm	7/28~10/19	83	14	0.3	0.2
	獣害防止グレーチング	30cm	10/20~1/9	81	-	1.7	0.0

注1) 試験は、花・果樹研究部草地の外周に防護柵を設置し、侵入経路付近にゲートを設けて処理を行い、ビデオ撮影により調査を行った。  
 2) 出没するシカの延べ頭数は、一晩当たり1~3頭。  
 3) シカがビデオに出現した延べ回数。  
 4) 一般に市販されている目合い50mmのバー形状が直線構造のもの。
