## 4. 甲賀・湖南圏域河川整備計画 の変更内容について

- 今回の変更により、**落合川、草津川を整備を実施する河川として追加し、北川は整備を実施する区間を延長**します。
- また、**童子川、葉山川、中ノ井川、金勝川は整備の進捗に伴い実施済み区間が変更**となります。

## 5.2 落合川

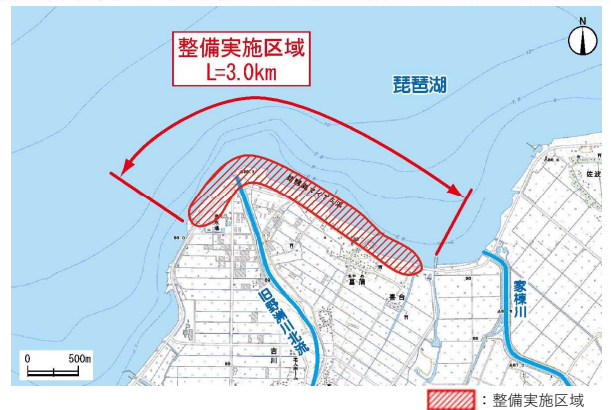
#### 突堤や養浜による砂浜の侵食対策

野洲川北流の締め切りで土砂の供給が無くなり湖岸侵食が急速に進んでいるため、砂浜の維持や良好な湖辺の環境保全を進める必要がある。

砂浜の保全ため以下の取組み等を実施している。

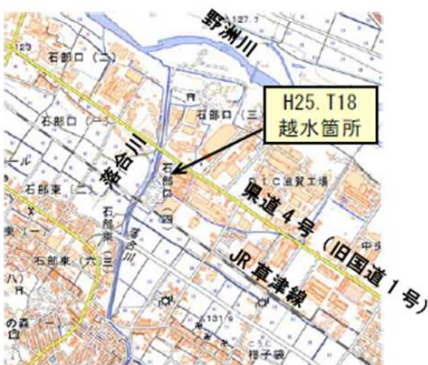
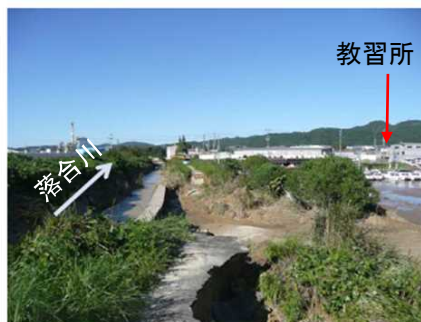
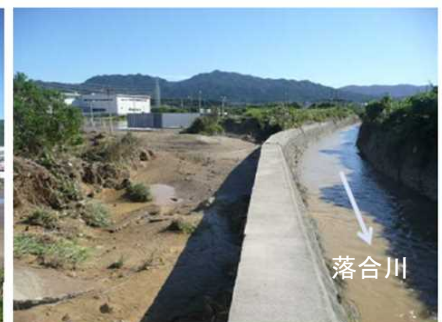
平成25年9月 台風18号

落合川では、昭和38年6月の梅雨前線による豪雨により、床下浸水5戸の被害が発生し、平成25年9月の台風18号により、堤防の一部が崩壊し、近隣に土砂流出と流水による冠水被害が発生しました。

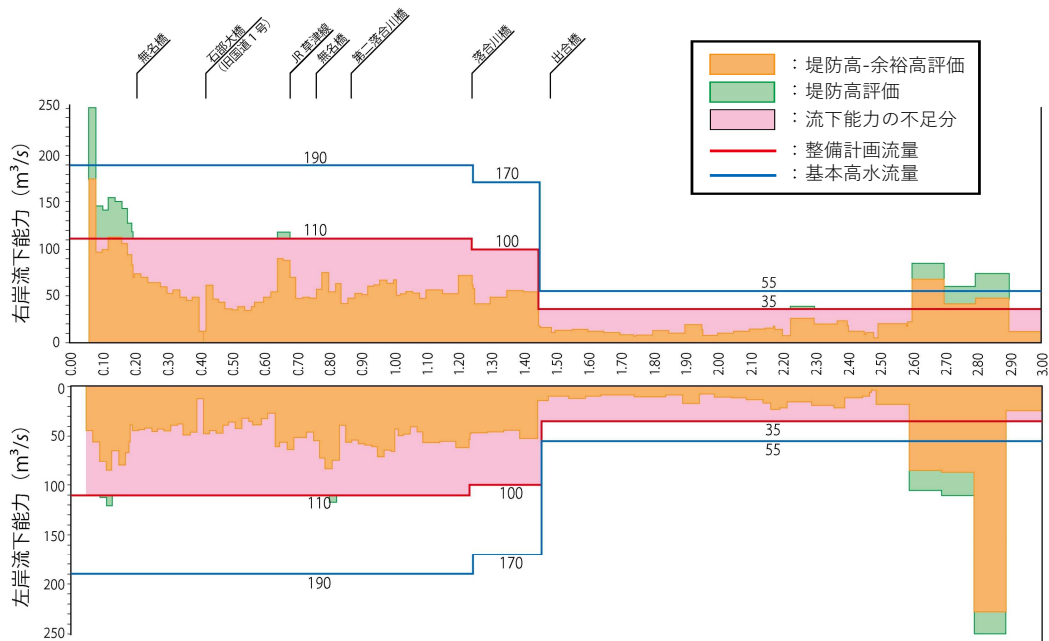
### 〈③治水上の課題(流下能力図)〉

- ほとんどの区間で堤防高-余裕高評価の流下能力が10年確率流量(整備計画流量)に達していないことから改修が必要です。
