# 5.3 草津川

## 〈①流域概要〉

- 大津市上田上桐生地先を源とし、美濃郷川、金勝川等を合流して琵琶湖に注ぐ、流域面積48.3km<sup>2</sup>、流路延長約11.3kmの一級河川である。
- 周辺は市街地となっており、金勝川合流点より上流は天井川となっています。

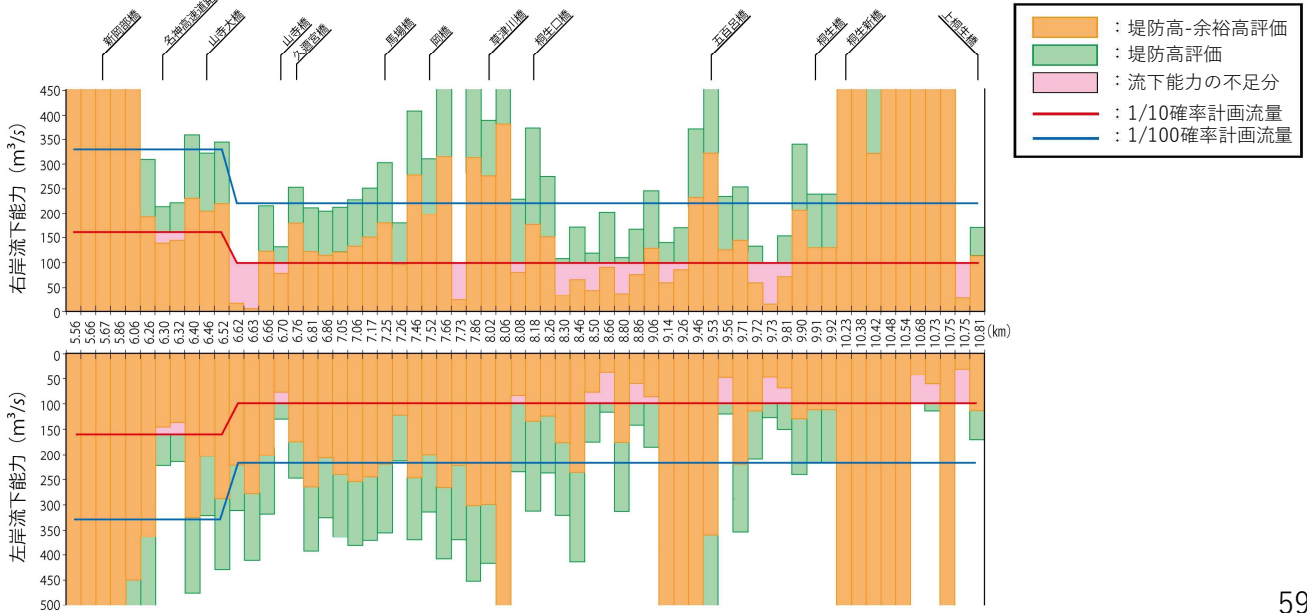
### 〈③治水上の課題(流下能力図)〉

➤ 8.26k~9.26kまでの地点や一部の区間で流下能力が不足しているため改修が必要です。

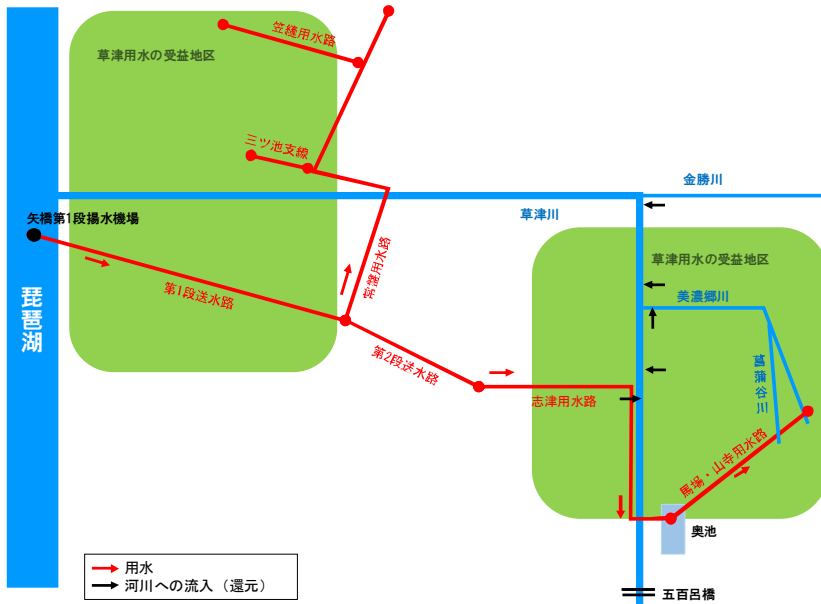
草津市では、琵琶湖を水源とする逆水かんがいが実施され、市内の農地に農業用水として配水(草津用水)されており、草津川には利水施設はない。

※金勝川合流点上流は、伏没の実態把握のため、河川への流入箇所を把握

- 矢橋第1段揚水機場において琵琶湖から水を取り、複数の用水路を經由して、草津市の農地に水を配水している。
- 第1段送水路、第2段送水路、志津用水路を經由し、志津用水路の上流端で草津川右岸の奥池に配水している。
- 草津川沿川の農地は、各用水路および奥池の水を利用している。

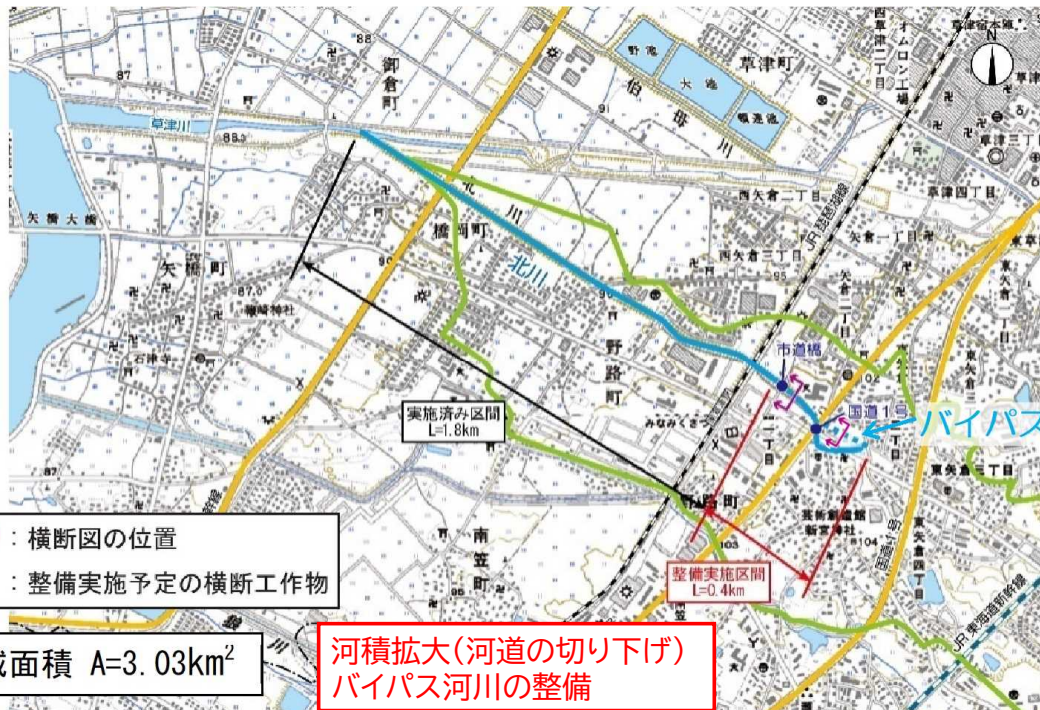
## 〈⑩整備計画の概要(整備内容)〉

↑↑ : 横断図の位置  
● : 整備実施予定の横断工作物

河積拡大(河道の切り下げ)  
バイパス河川の整備

- 北川は、河道の切り下げにより、河積の拡大と河川の平地化を行い、国道1号交差点地点より上流に300mのバイパス河川を造り、治水安全度の向上を図る。
- 現在の単調な河道形態を改善するにあたり、生物の生息・生育しやすい構造とし、多様な河川空間を創出します。

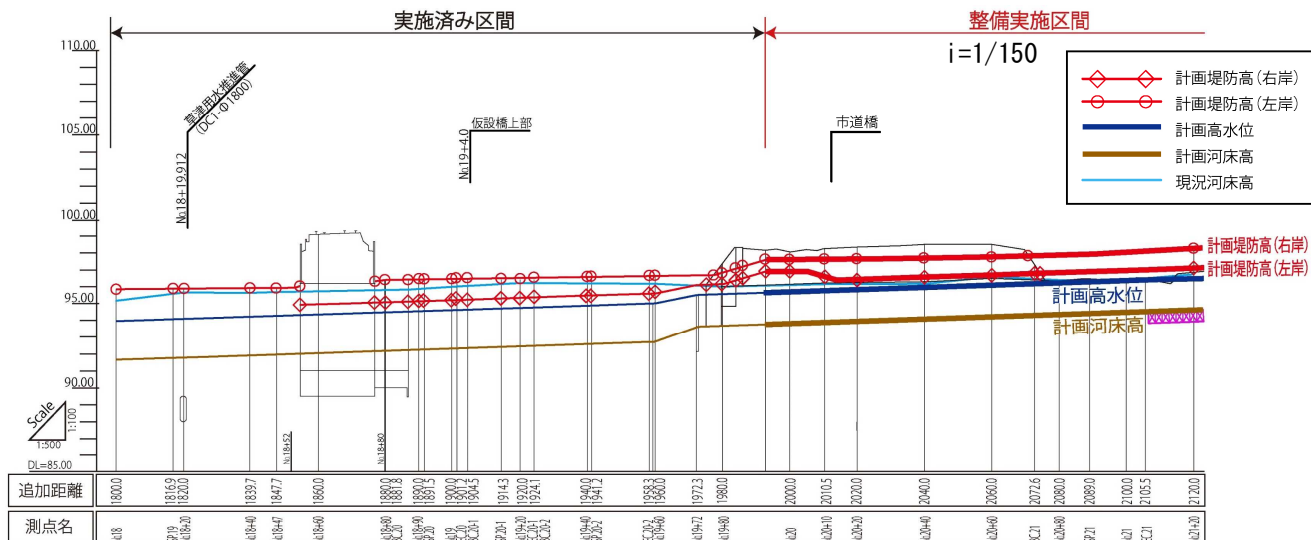
## 〈①整備計画の概要(縦断図-1)〉

- ・河道を切り下げて天井河川を解消します。
- ・計画の縦断勾配は現況の勾配と同程度、概ね1/150です。
