# 基礎調査結果(未指定)

## 土砂災害警戒区域・土砂災害特別警戒区域 区域図

自然現象の種類	急傾斜地の崩壊
区域番号	II-10017
区域の名称	真野谷口町(2)
区域の所在地	滋賀県大津市真野谷口町

箇所番号	II-10017	箇所名	真野谷口町(2)	所在地	滋賀県大津市真野谷口町
------	----------	-----	----------	-----	-------------

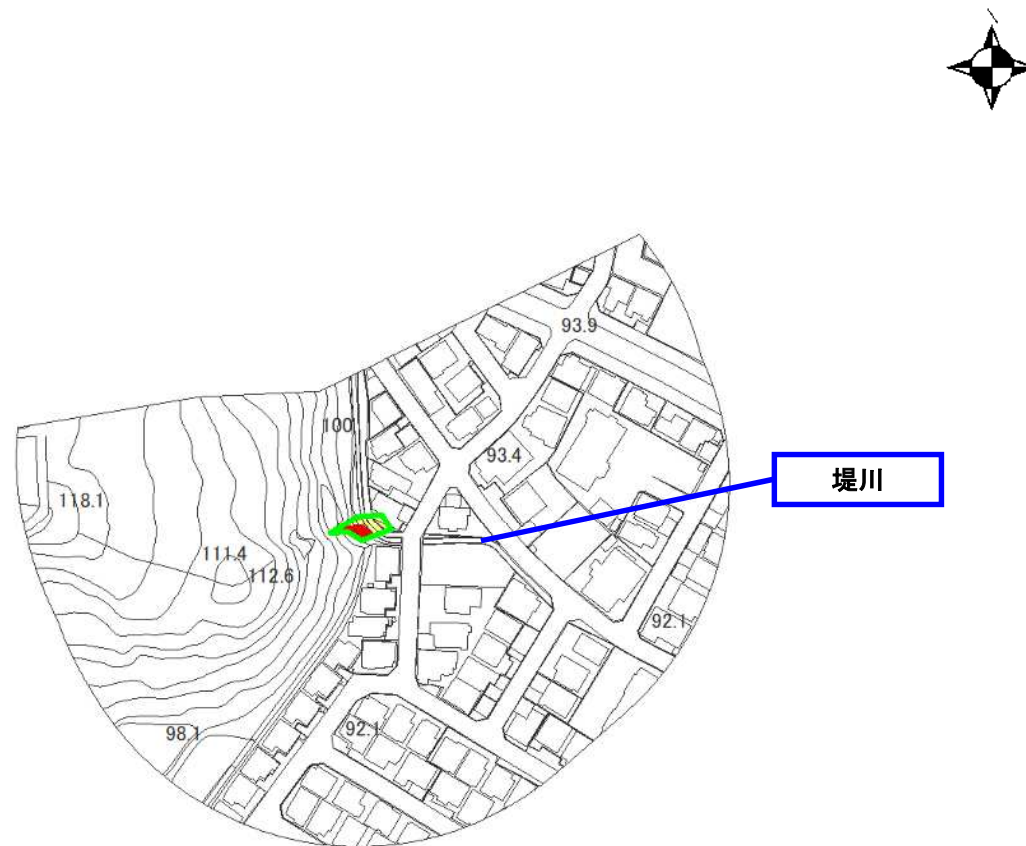
土砂災害警戒区域	
土砂災害特別警戒区域

○ この区域図は、空中写真測量による地形図に、実測による区域図を投影したものであり、一部異なって見える場合があります。  
詳しくは、土木事務所にお尋ねください。

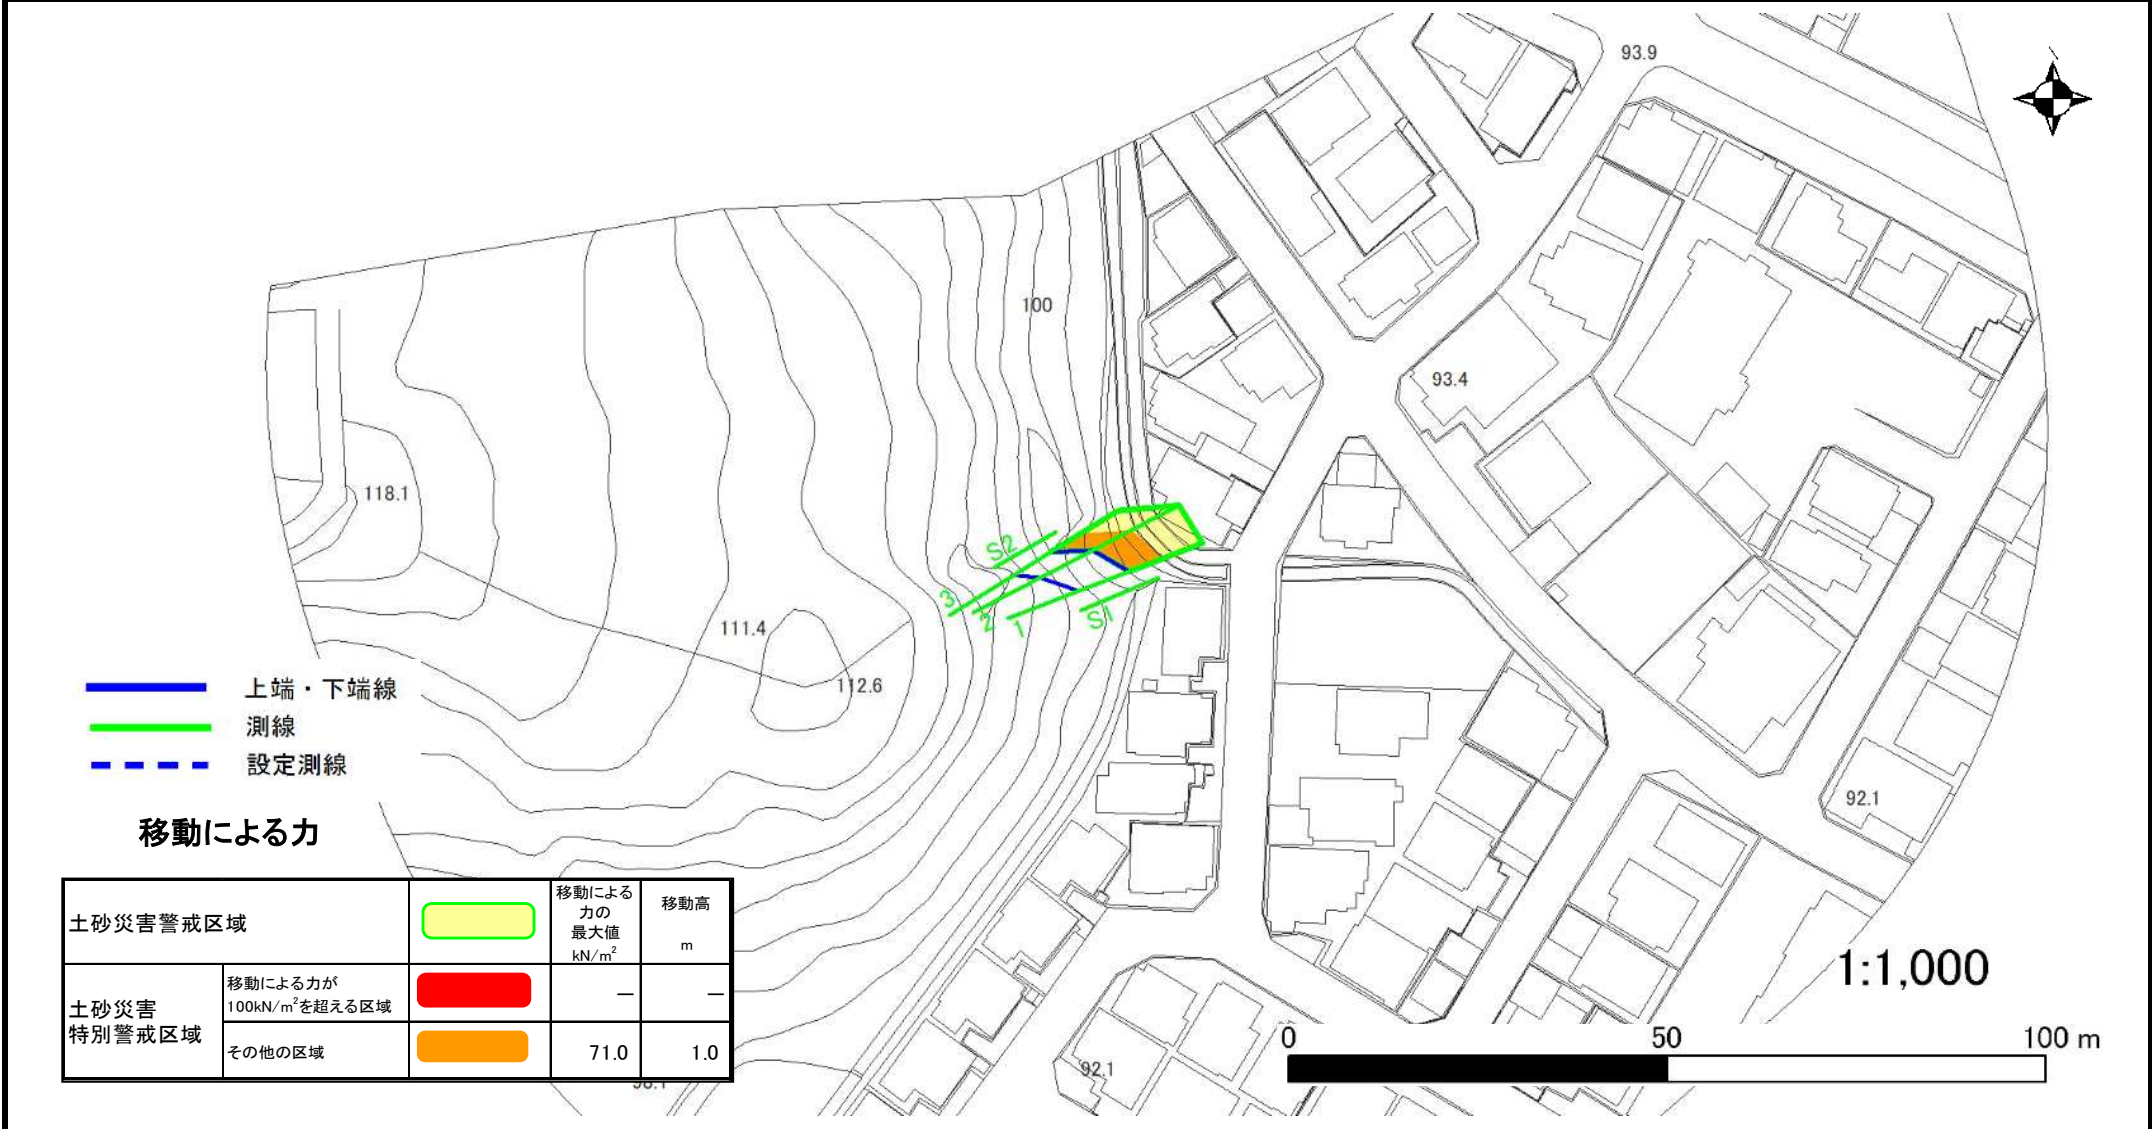
## 土砂災害警戒区域等設定図

- 上端・下端線
- 測線
- - - 設定測線

### 移動による力

土砂災害警戒区域			移動による力の最大値 kN/m <sup>2</sup>	移動高 m
土砂災害特別警戒区域	移動による力が100kN/m <sup>2</sup> を超える区域		—	—
	その他の区域		71.0	1.0
