基礎調査結果(未指定)

土砂災害警戒区域・土砂災害特別警戒区域 区域図

自然現象の種類	急傾斜地の崩壊
区域番号	II-10023
区域の名称	逢坂(12)
区域の所在地	滋賀県大津市逢坂二丁目・神出開町

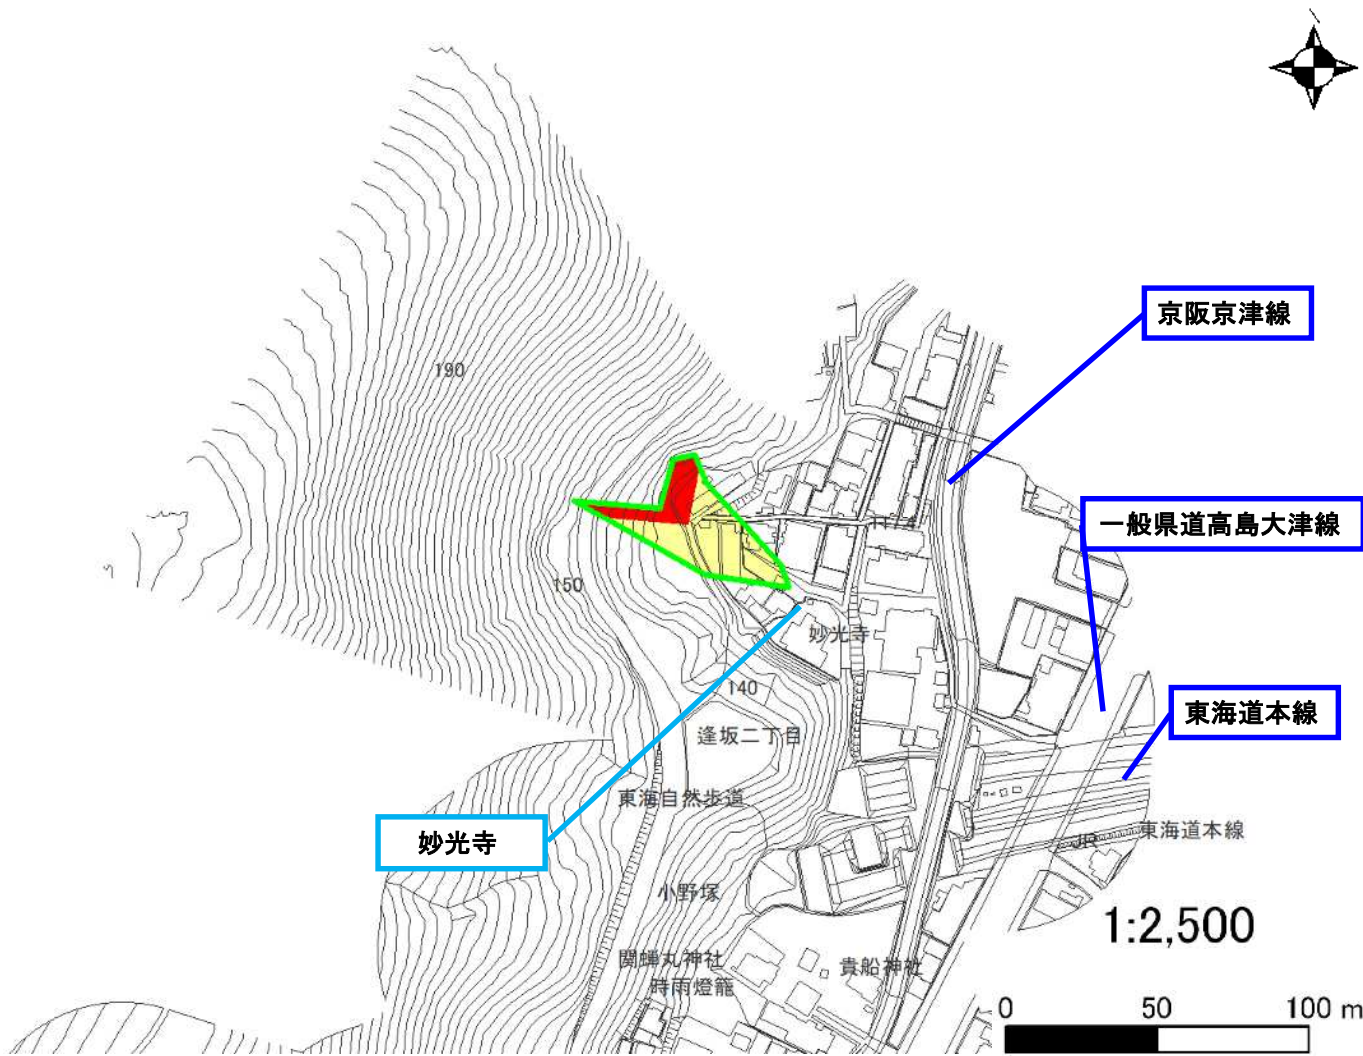
土砂災害警戒区域	
土砂災害特別警戒区域

○ この区域図は、空中写真測量による地形図に、実測による区域図を投影したものであり、一部異なって見える場合があります。
詳しくは、土木事務所にお尋ねください。

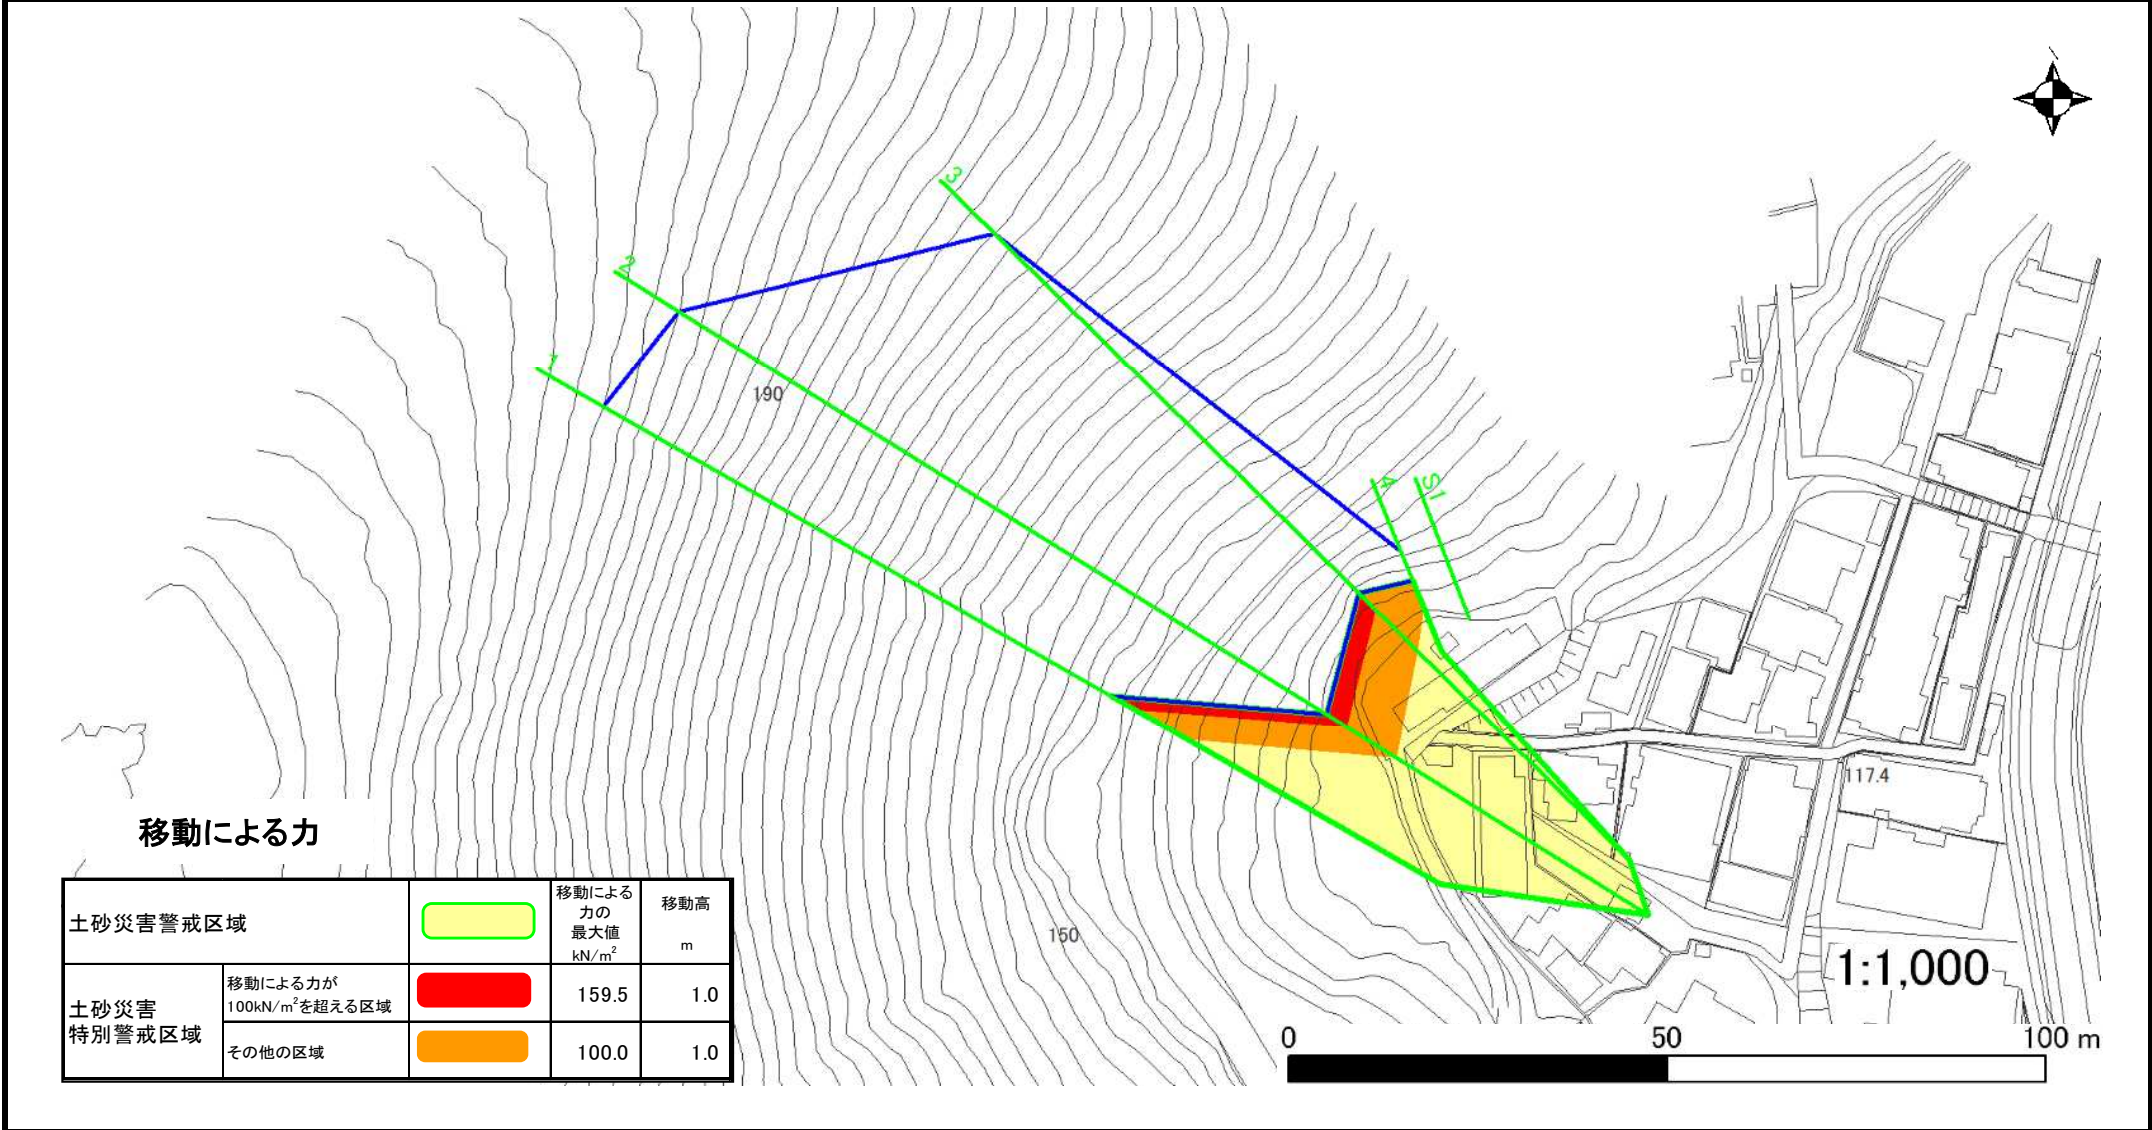
土砂災害警戒区域等設定図

箇所番号 II-10023 箇所名 逢坂(12) 所在地 滋賀県大津市逢坂二丁目・神出開町

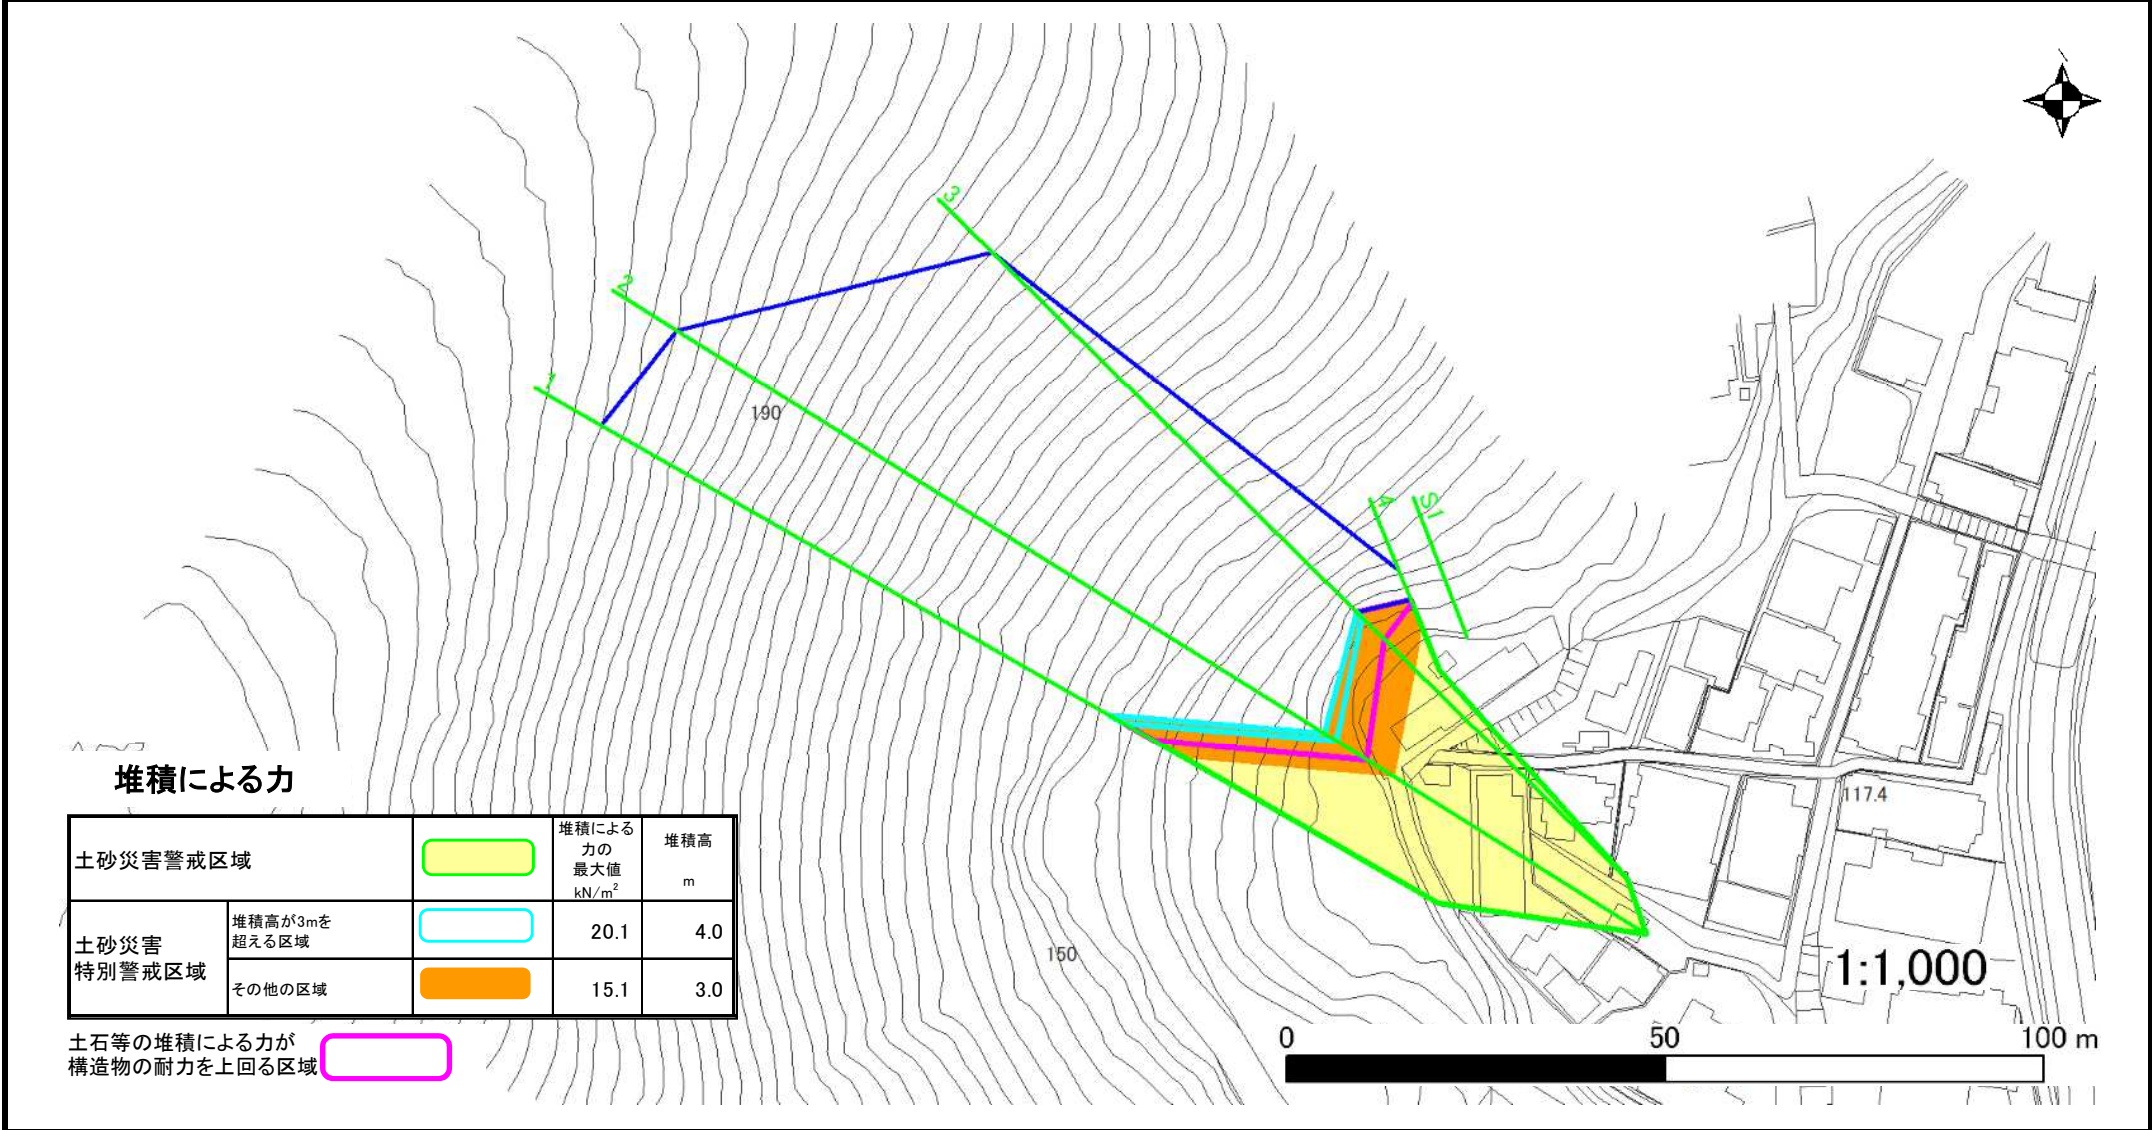
土砂災害警戒区域等設定図

堆積による力

土砂災害警戒区域		堆積による力の最大値 kN/m^2	堆積高 m
土砂災害特別警戒区域	堆積高が3mを超える区域	20.1	4.0
	その他の区域	15.1	3.0

土石等の堆積による力が構造物の耐力を上回る区域
