# 基礎調査結果(未指定)

## 土砂災害警戒区域・土砂災害特別警戒区域 区域図

自然現象の種類	急傾斜地の崩壊
区域番号	Ⅲ-10018
区域の名称	衣川(8)
区域の所在地	滋賀県大津市衣川一丁目

## 土砂災害警戒区域等設定図

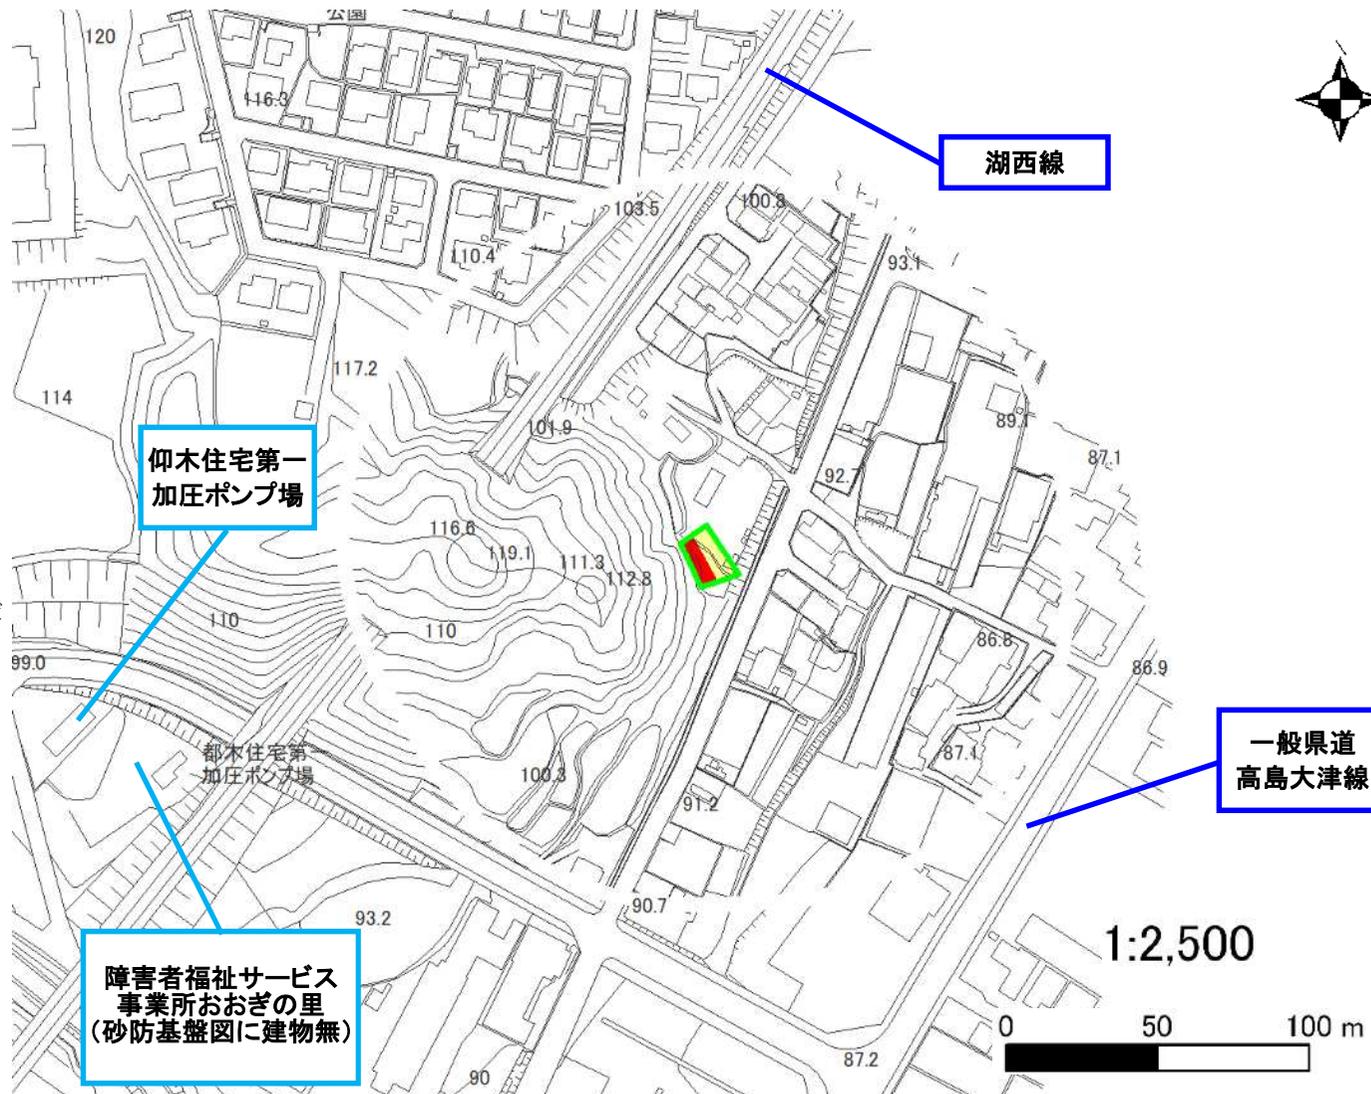
土砂災害警戒区域	
土砂災害特別警戒区域

○ この区域図は、空中写真測量による地形図に、実測による区域図を投影したものであり、一部異なって見える場合があります。  
詳しくは、土木事務所にお尋ねください。

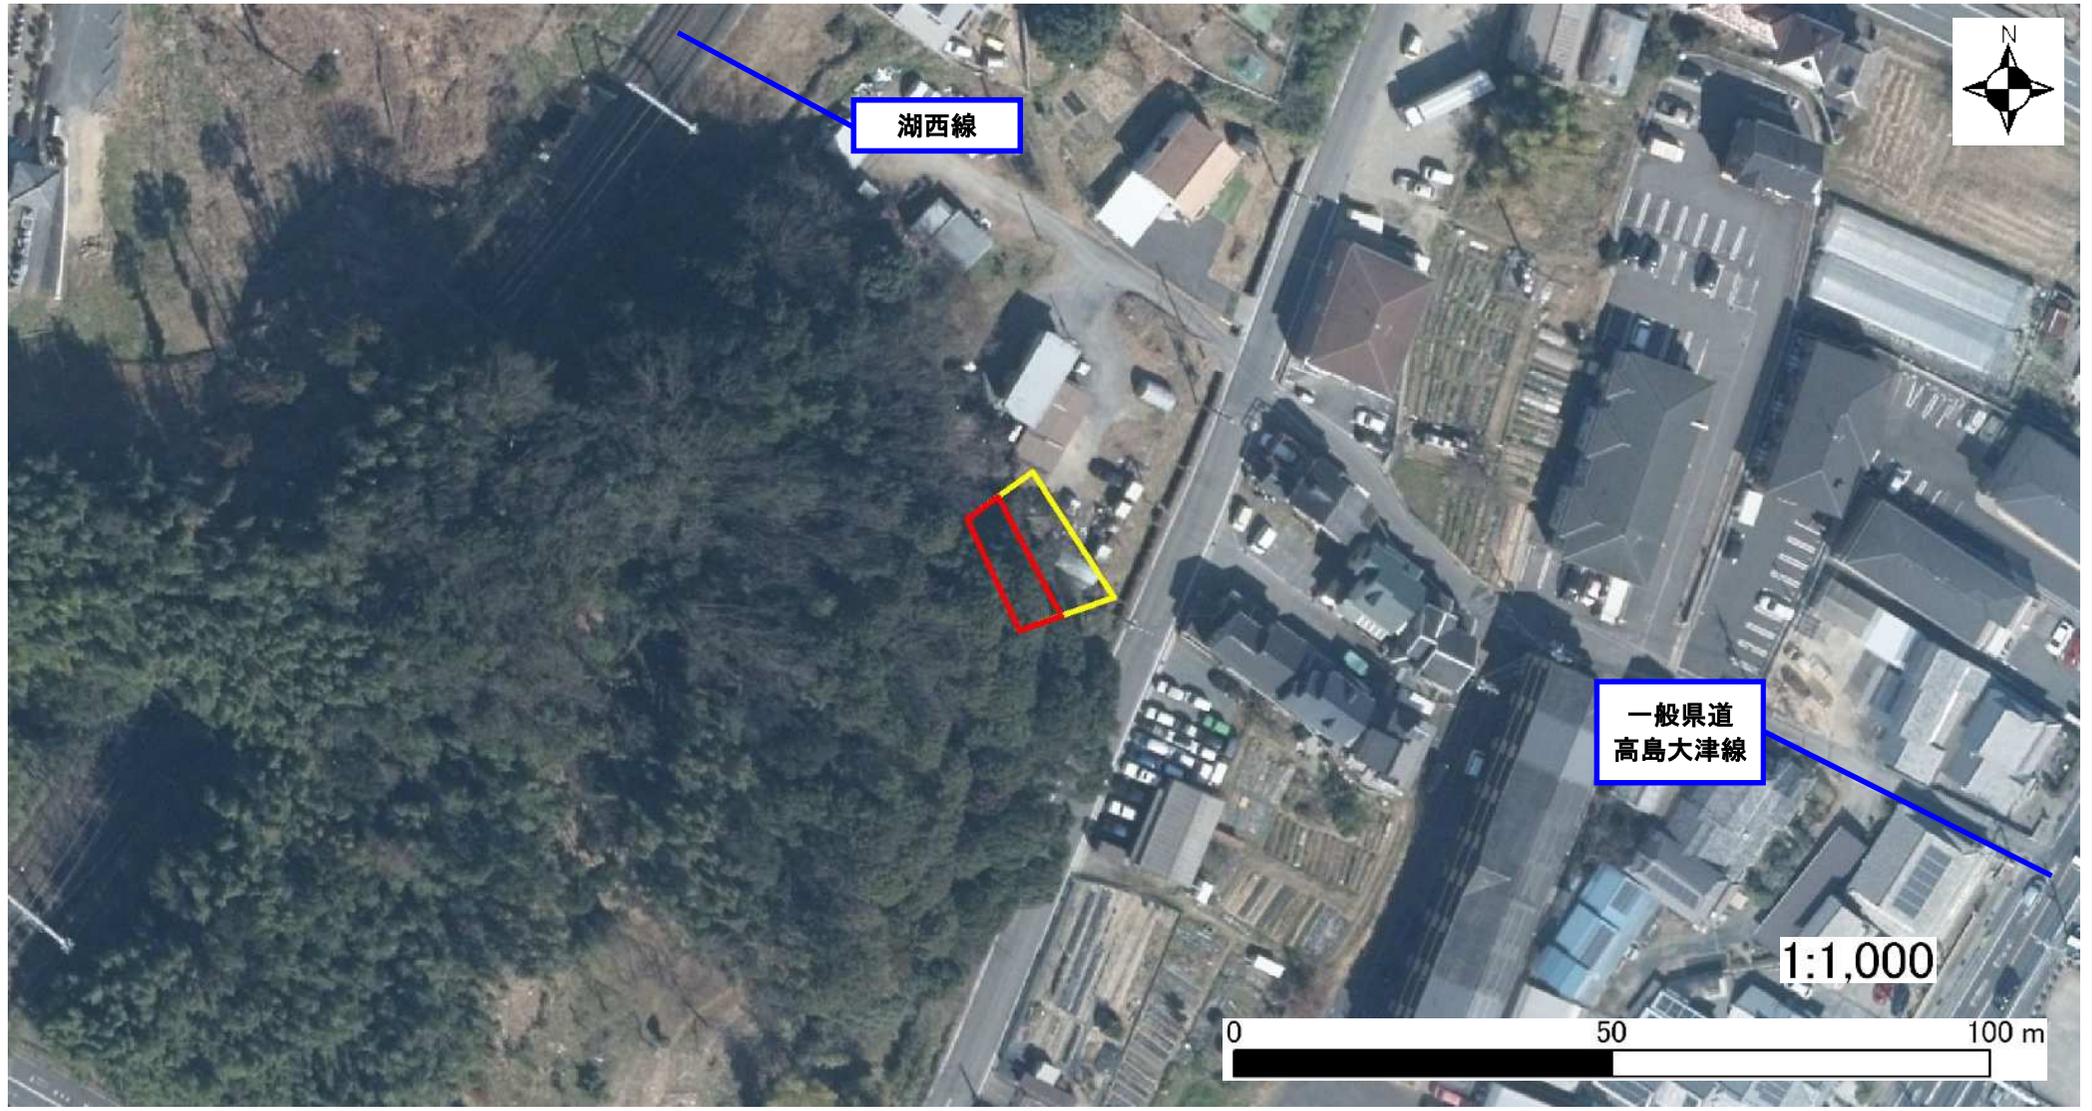
土砂災害警戒区域等設定図(オルソ画像)

Ⅲ-10018

衣川(8)

滋賀県大津市衣川一丁目

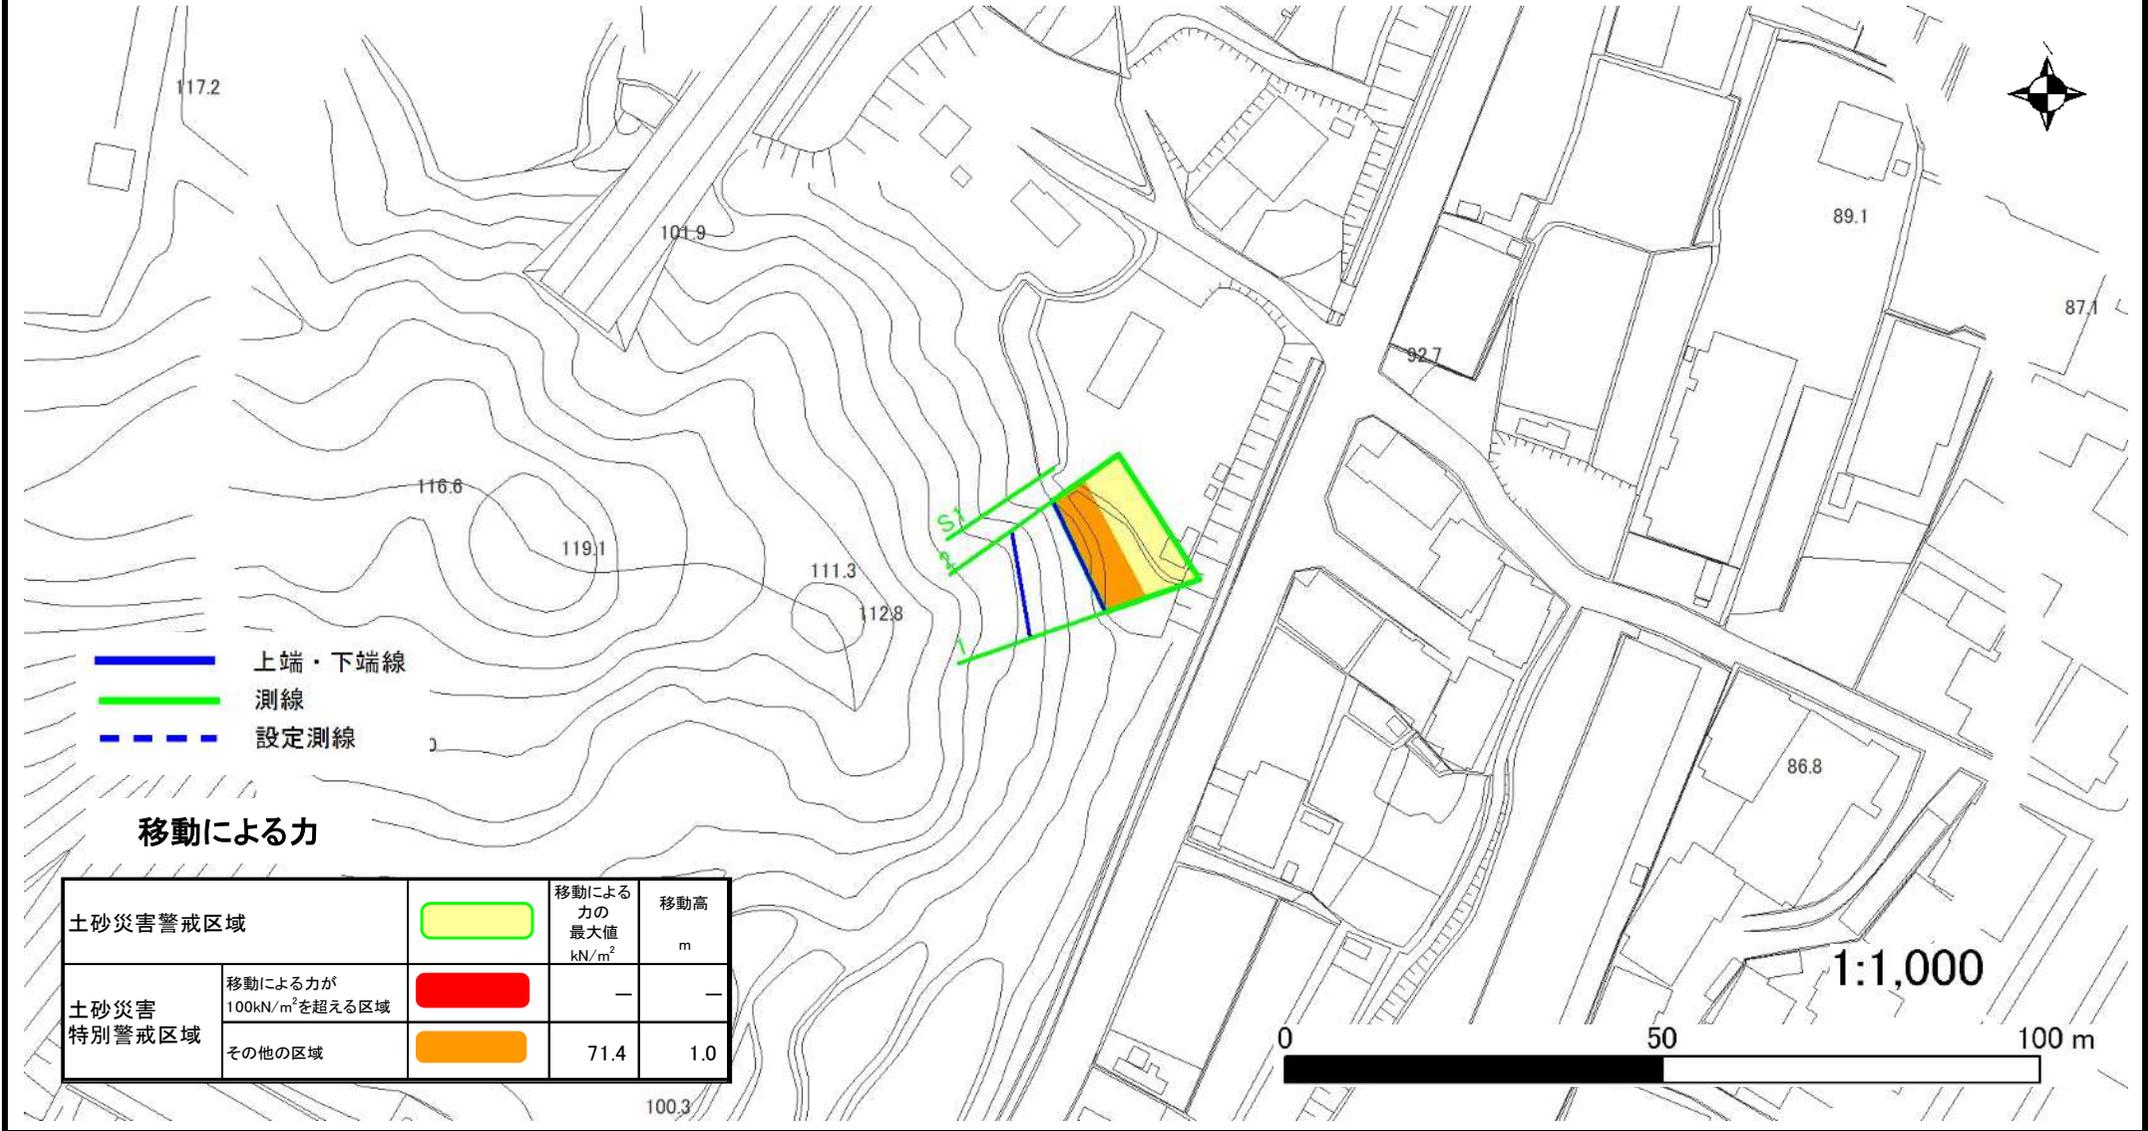
様式 4-1	調書作成日	令和5年3月28日			
箇所番号	Ⅲ-10018	箇所名	衣川(8)	所在地	滋賀県大津市衣川一丁目

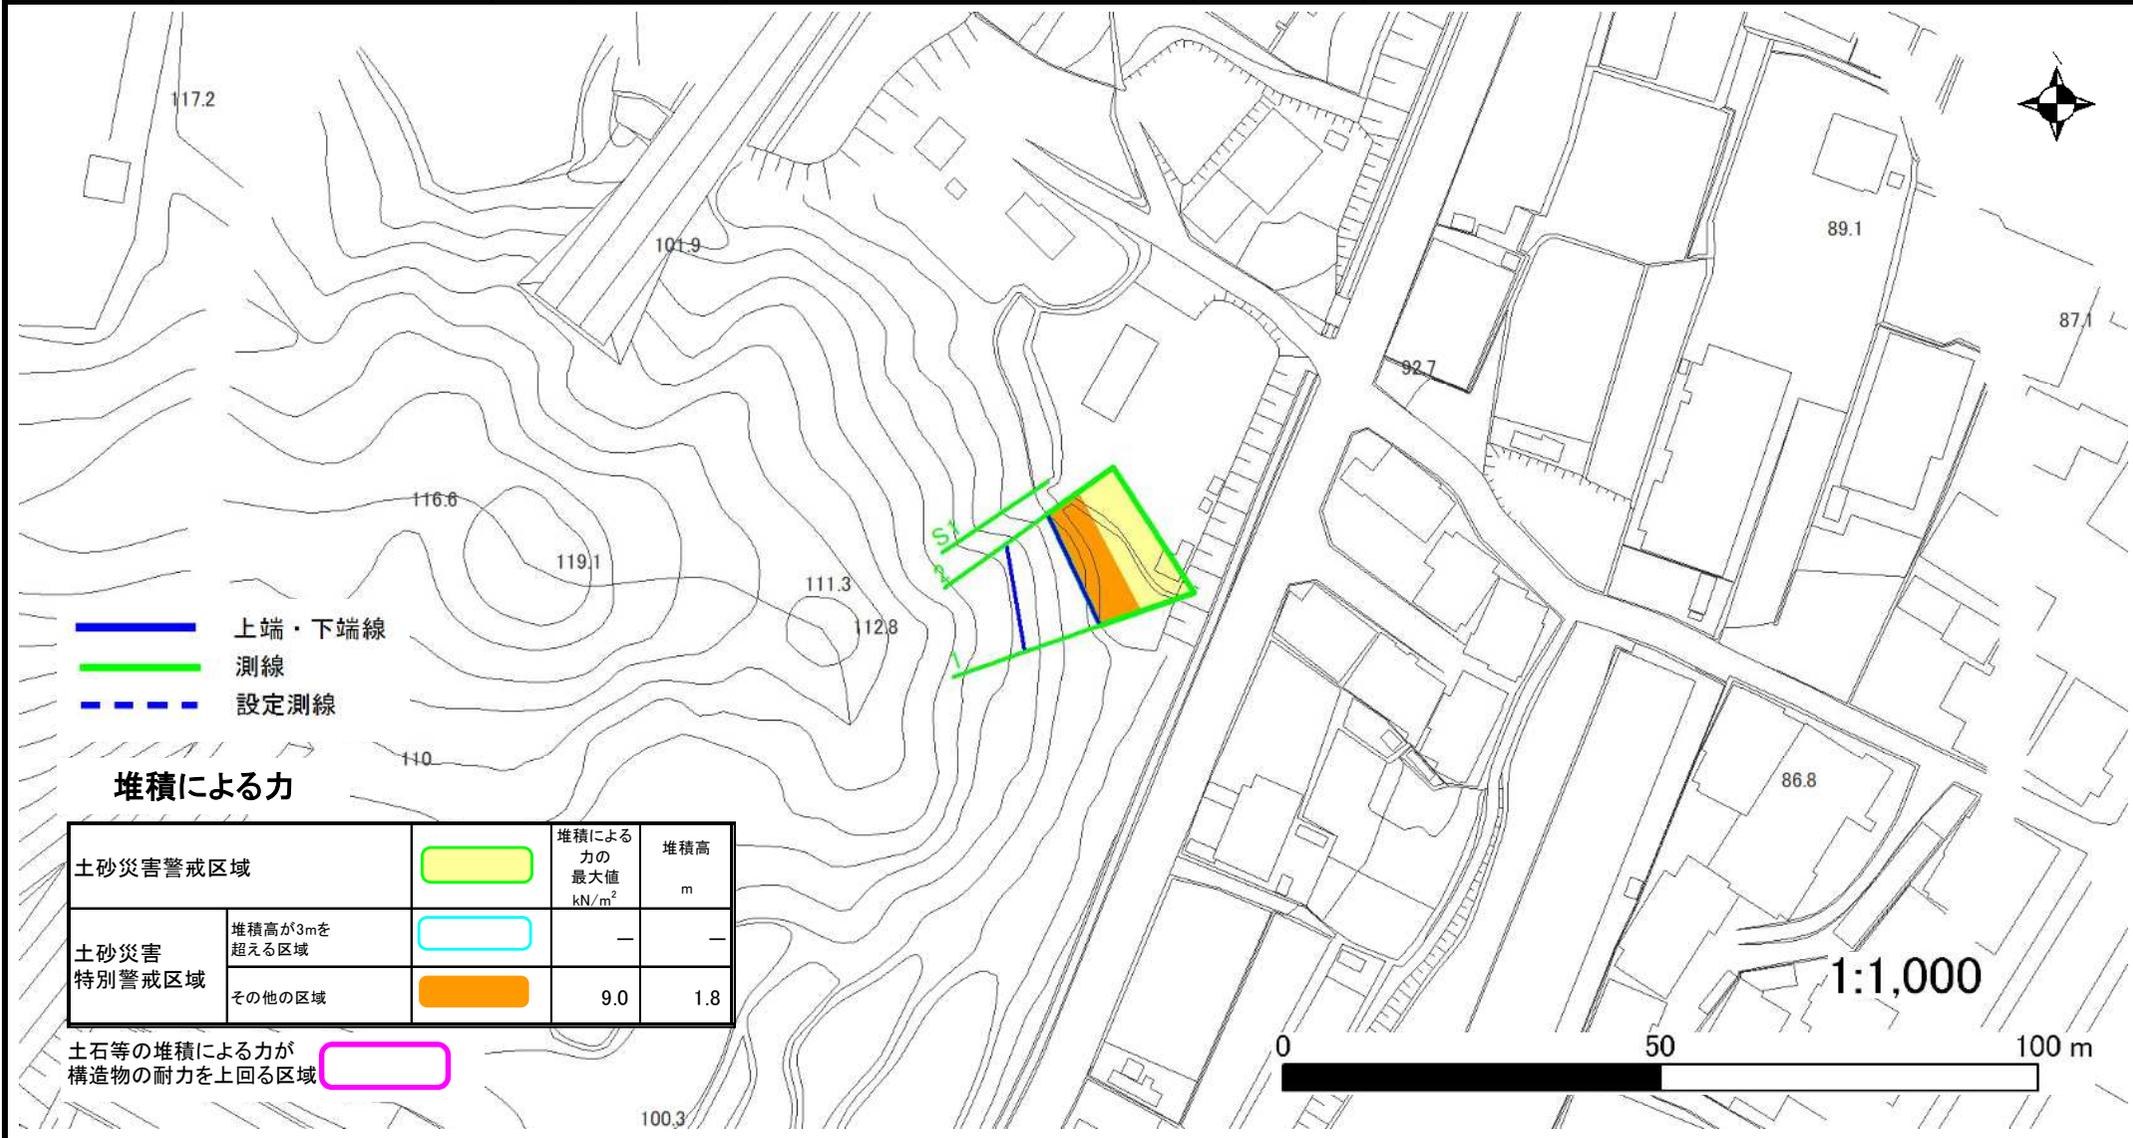
## 土砂災害警戒区域等設定図

箇所番号	Ⅲ-10018	箇所名	衣川(8)	所在地	滋賀県大津市衣川一丁目
------	---------	-----	-------	-----	-------------

### 堆積による力

土砂災害警戒区域		堆積による力の最大値 kN/m <sup>2</sup>	堆積高 m
土砂災害特別警戒区域	堆積高が3mを超える区域	—	—
	その他の区域	9.0	1.8

土石等の堆積による力が  
構造物の耐力を上回る区域
