高時川における透視度調査について

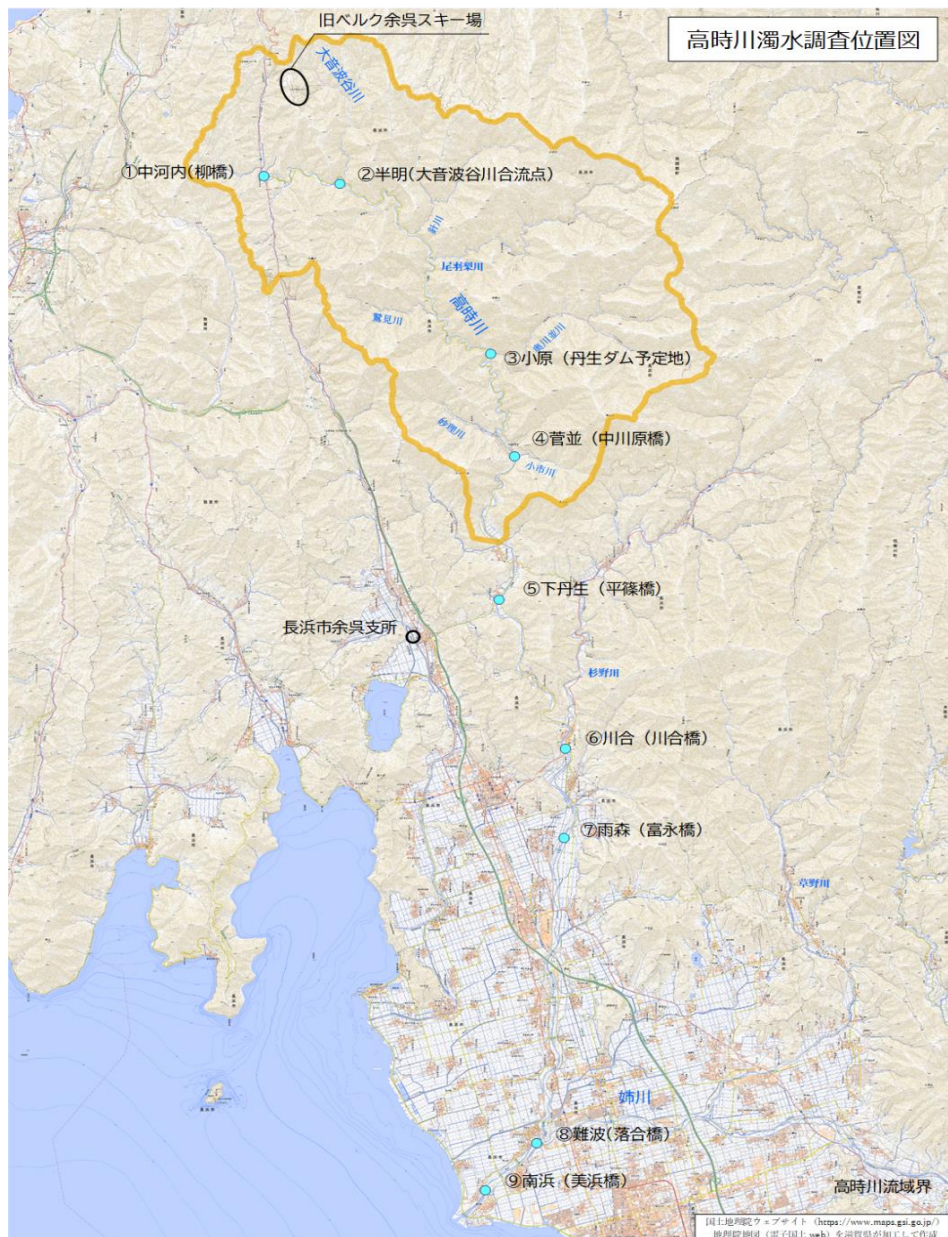
図 2 調査地点

調査地点を図 2 に示す。

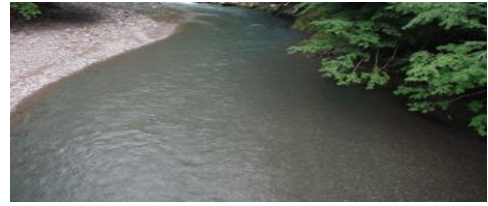
調査前の累加雨量が0mm、2mm、4mmの時は、全地点において透視度が100cmより大きい値を示したが、高時川本流の河川水はわずかに濁っている（青白い色）状態であった。調査前の累加雨量4mm時の地点③の様子を図4に示す。

図4 高時川の濁り
(調査前降雨4mmの時。③で撮影)
