河川における管理者不明橋の実態と今後の対策について

南部土木事務所 管理調整課

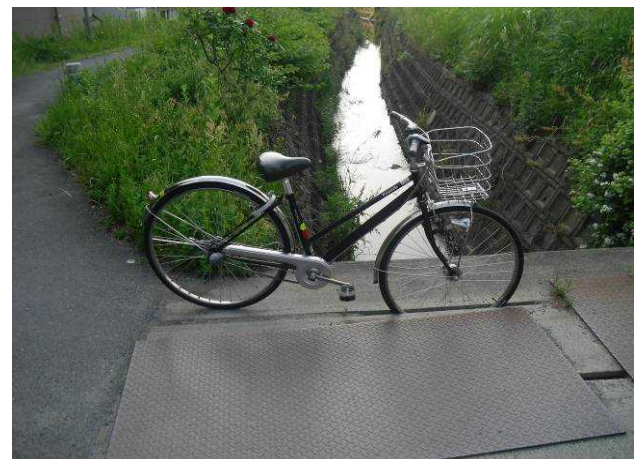
図-2 事故の状況（再現）

コンクリートパネル間にはもともと縦断方向に隙間があり、落下防止のための縞鋼板が2枚設置されていた。しかしながら、事故発生時はそのうちの1枚がずれており、当事者が対向車両（自転車2台）を避けて通過した際、隙間に自転車の前輪が落ち、前部を破損したというのが事故の内容である。幸いにも物損事故のみであり、人身事故とはならなかった。

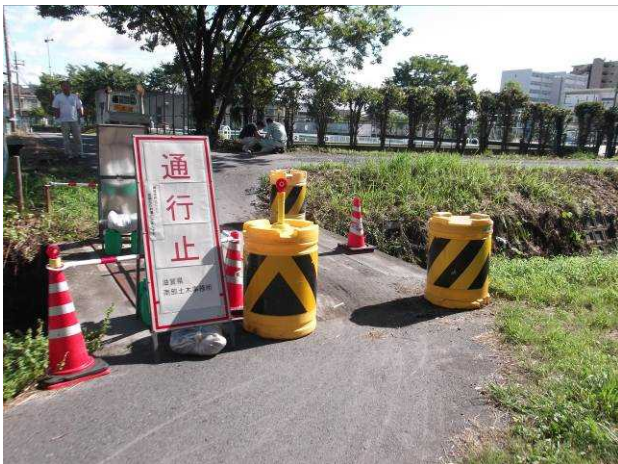
図-3 通行止め措置の状況

この間、県主管課とも協議し、県の管理物件でないことより、損害賠償請求には応じられないとの結論に至った。そして、平成25年8月に、土木事務所より当事者に対してこのことが伝えられた。また同9月には、管理者不明橋であることから、河川管理者の判断により、当該橋梁を通行止めとした。（図-3）

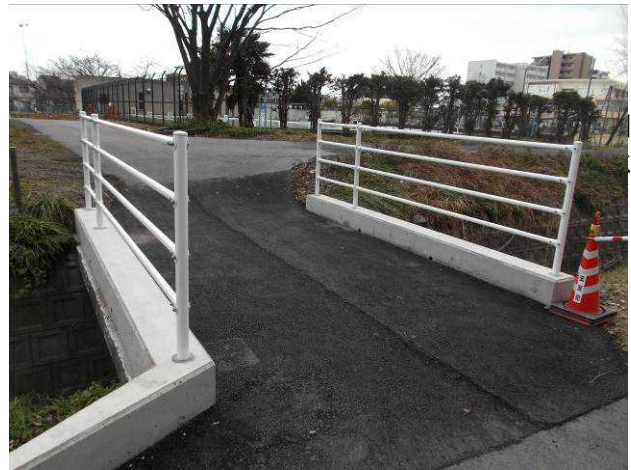
図-4 占用後の状況

その後の平成25年10月、市より、当該橋梁に関して河川法に基づく占用許可申請がなされたため、許可と同時に通行止めを解除した。工事により、当該橋梁に地覆・転落防止柵が新設され、またコンクリートパネル上面には舗装が施されて、パネル間に生じていた隙間は無くなった。（図-4）

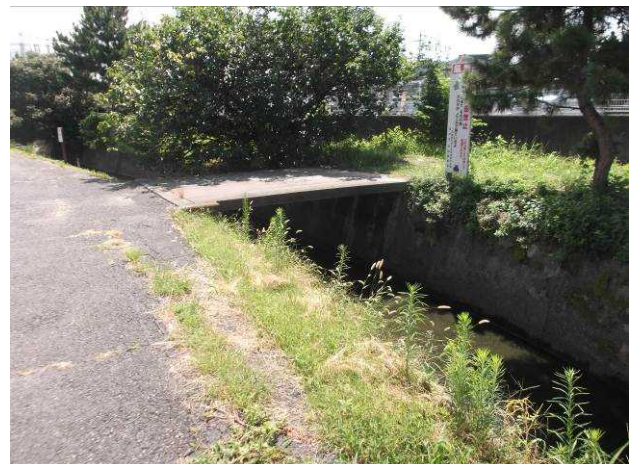
図-6 管理者不明橋(北川)

北川における通路橋の現地調査を実施した結果、管理者が不明と思われる橋梁は1橋であった。今回の事故が起きた橋梁と同じ構造形式のものであった。(図-6)

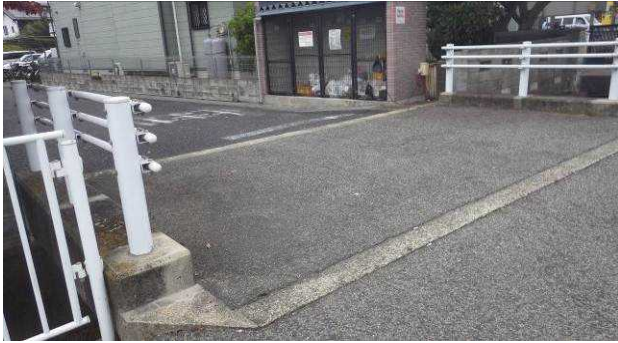
図-7 管理者不明橋（前川）

前川における通路橋の現地調査を実施した結果、管理者が不明と思われる橋梁は11橋であった。対岸の通路と連続しているもの（図-7）のほか、図-8のように、駐車場として利用していると見受けられるものもあった。また、土地利用形態が変わったため、行き止まりとなり、通路としての機能を失っているもの（図-9）が多数確認された。

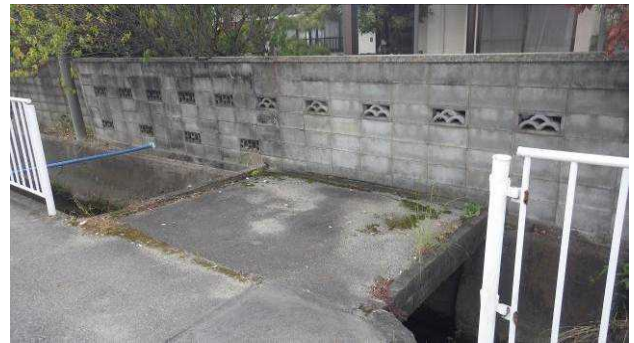
図-10 占用許可未更新橋（前川）

また、占用許可を受けているものの、その許可期限が満了し、その後の許可が未更新である橋梁が1橋あり、これも図-9と同じく、土地利用形態の変化に伴い、通路としての機能を失っているものであった。（図-10）
