電磁波レーダー探査による トンネル覆工の品質確認について

トンネル供用後年月が経過すると、覆工天端の剥落や漏水が問題となることが多い。これらの原因を特定し対策を検討するために覆工の状態を確認することが重要である。現在施工中の観音坂トンネルにおいて、電磁波レーダー探査を利用して施工時に覆工厚・覆工背面の状況・補強鉄筋の配置を確認している。これにより目視できない覆工内部の状態を把握し整理することで今後の維持管理のための基礎資料を作成し、これを活用することで将来的なマネジメントコストの低減につなげることを目標としている。

キーワード トンネル、覆工コンクリート、電磁波レーダー探査、品質確認

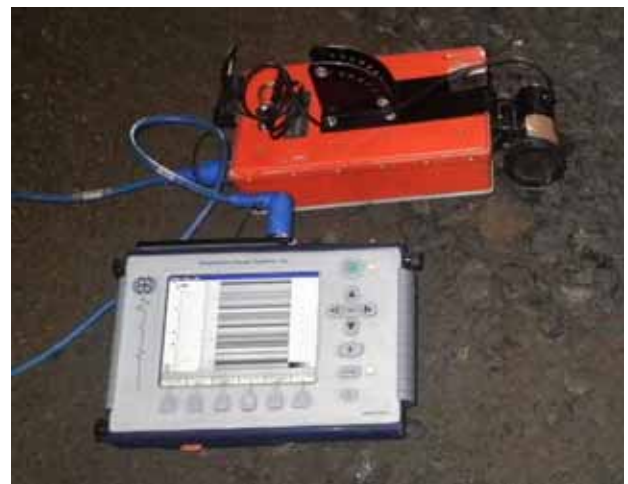
図-2.1 レーダー調査装置の外観

覆工レーダー探査装置の仕様を下記に示す。

機器	名称	製造会社
地中レーダー探査装置	SIR システム	(GSSI 社製)
アンテナ周波数	900MHz (パルス波)	(GSSI 社製)

電磁波レーダー探査は、コンクリート表面に設置したアンテナにより探査対象物に向けて数百MHz～数GHzの周波数の電磁波を放射し、探査対象物から反射してきた反射波を捕らえる探査手法である。測定した電磁波の反射パターン(電磁波伝播速度、伝播時間、反射波の振幅、位相等)から、覆工の状態を判定する。

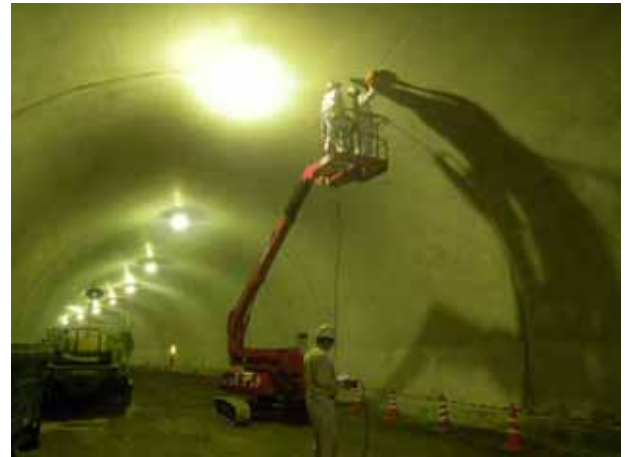
図-2.3 測定状況

次に、作業車両に搭載した電磁波レーダー装置をトンネル縦断方向の測線上に沿って2km/h程度の速度で移動し、連続的に探査を行う。

覆工は約10mごとに打継目を設けるため、測定は打継ごとに行う。そこで測定に先立ちトンネル側壁部において、覆工コンクリートの打継ぎの数ならびに打継ぎ間の距離を測定し、打継ブロック番号や測線位置のマーキングを行う。

測定の結果、不明確な箇所を中心に誤った解析を防ぐために外観を目視で観察する。
