表 6 台風 18 号における浸水実績と地先の安全度マップの比較⑥

箇所名： 東近江市尻無町

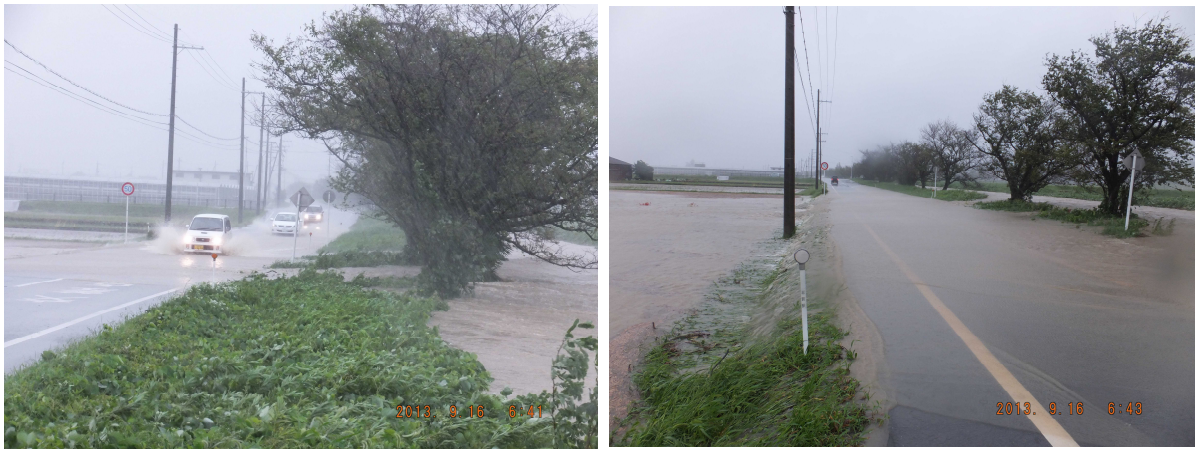
【状況写真】

近傍雨量観測所名	妹雨量観測所	浸水深
時間最大	22mm/h	0.5m 程度
総雨量	200mm(9/15、9/16 の累加雨量)

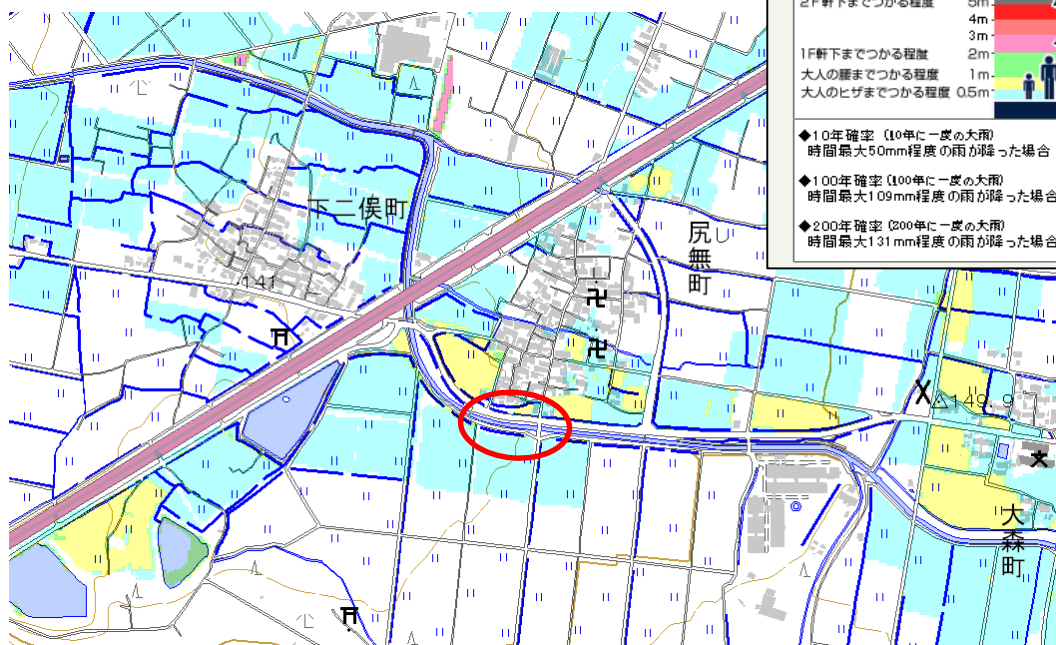
【地先の安全度マップ】

降雨確率	10年確率	浸水深
時間最大	50mm/h	0.5m～1.0m
総雨量	170mm/24h
