## 被害が大きくなりやすい地形

# 3. これからの治水政策

## 4. 最近の全国の水害事例

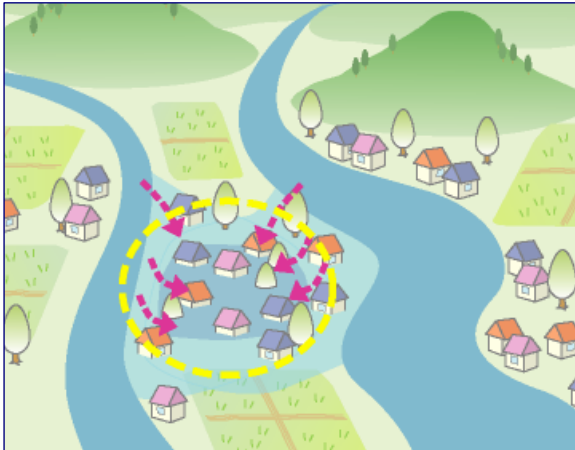
低平地には周辺から氾濫流が集中し、浸水深が大きくなる。  
3mを超える浸水深がある箇所に住居がある場合、屋内避難では対応できない(屋外避難をしないと人命に関わる)。

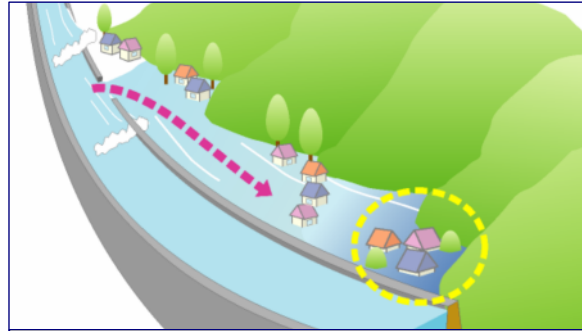
築堤河川の狭窄部付近では、氾濫流が集中し、浸水深が大きくなる。

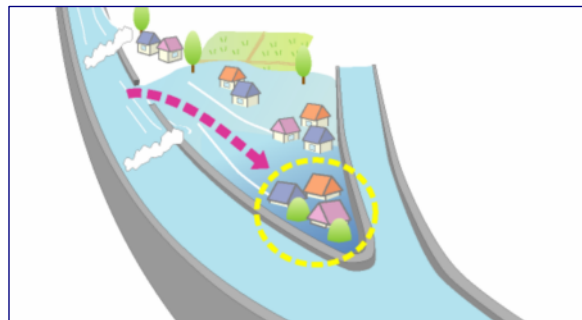
築堤河川の合流部には、上流からの氾濫流が集中し、浸水深が大きくなる。

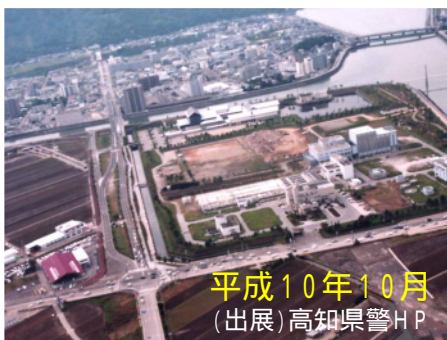
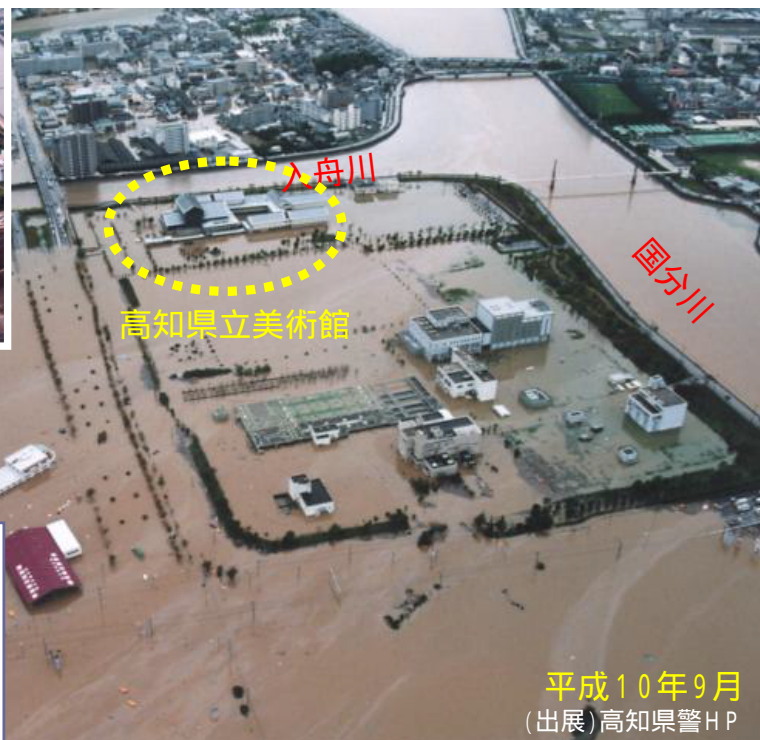
平成10年 高知豪雨災害  
河川合流部にはん濫水が集中し、高知県立美術館の1階が水没。

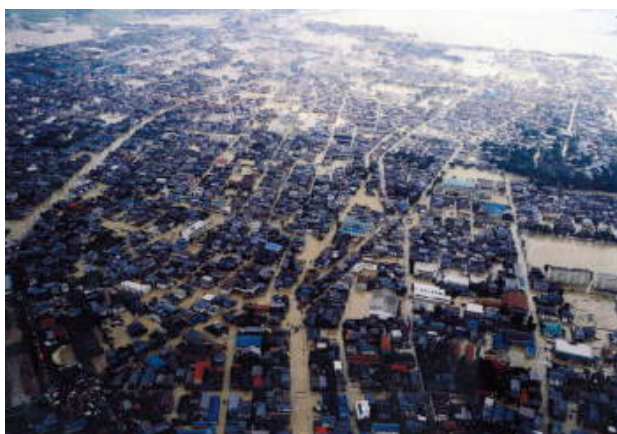
新潟県三条市の浸水状況

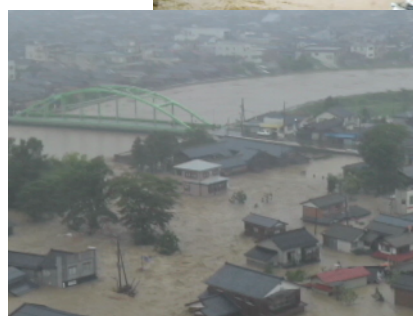
新潟県中之島町の浸水状況
