### 3 南湖の水草異常繁茂について

4 赤野井湾流出水対策地区の評価について

#### 5 第 6 期計画に向けた課題について

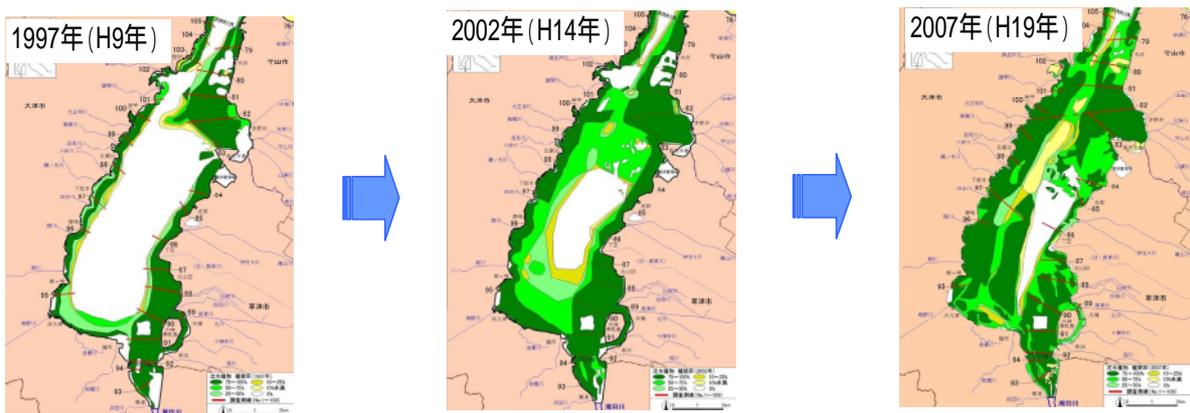
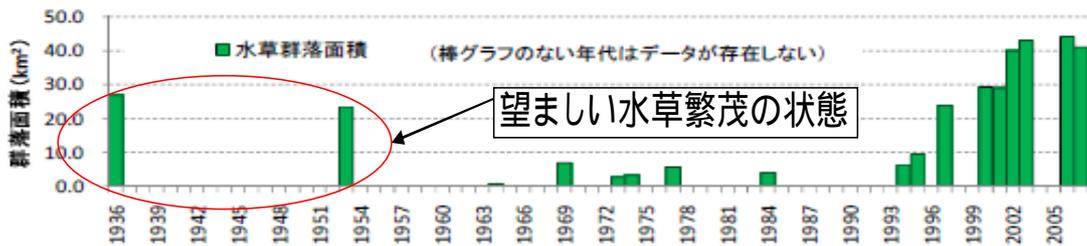
図13 南湖の水草繁茂状況の経年変化

南湖における水草の異常繁茂の要因は、瀬田川洗堰操作規則によって夏季の水位が低く維持されたことに加え、少雨による濁水が発生したこと、透明度の上昇に伴う光条件の向上、湖底の泥質化や底泥への栄養塩の蓄積など複合的であると考えられている。水草の繁茂は、2000年には南湖の面積の50%を超え、現在はほぼ全面に分布している。(図13, 14)

南湖の群落面積変化(水資源機構調査結果より)

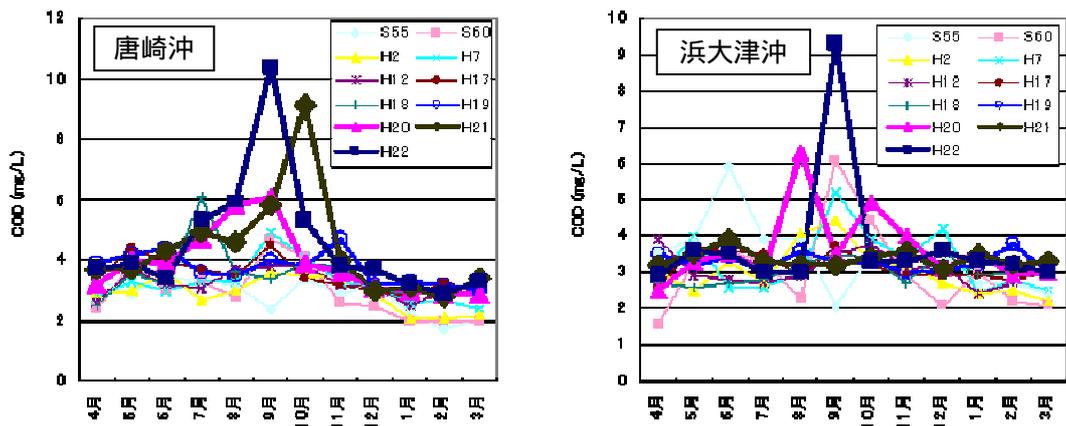
図 1 5 南湖の湖辺部におけるCODの経月変化

しかし、湖辺部などにおいて、湖面を覆うくらいに異常に繁茂した水草により閉鎖性が高くなった水域では、CODが上昇するなどの影響が出始めている。(図15)

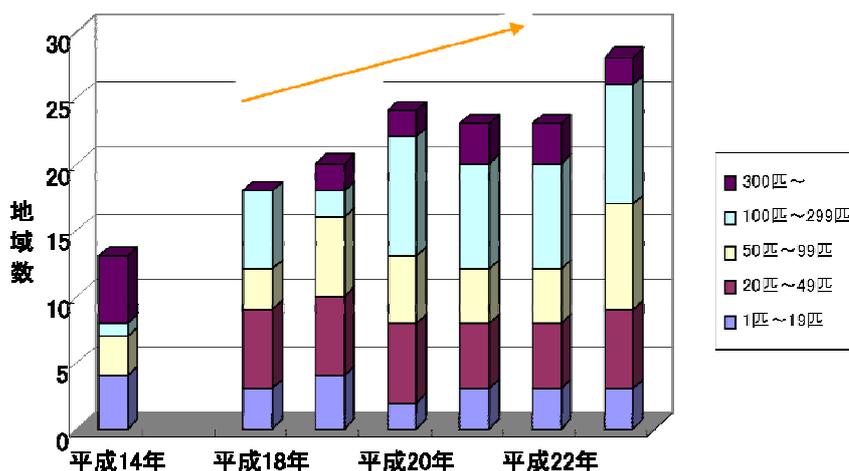
図 1 6 赤野井湾流域のホタルの飛翔地域数

ホタルについては、計画策定当時から飛翔地域数が増加傾向にあり、あるべき姿に近づいている。( 図 1 6 )

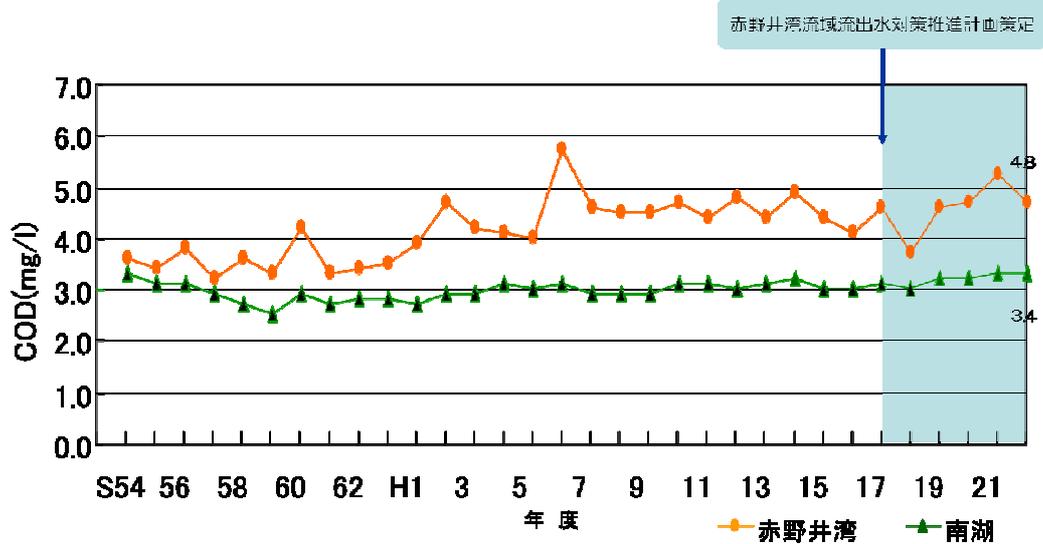
図 1 7 赤野井湾（旧杉江港沖）のCODの経年変化(年平均)

CODについては、4.8mg/l であり、あるべき姿の具体的な水質目標としていた湖沼A類型の水質である 3mg/l 以下は達成できなかった。

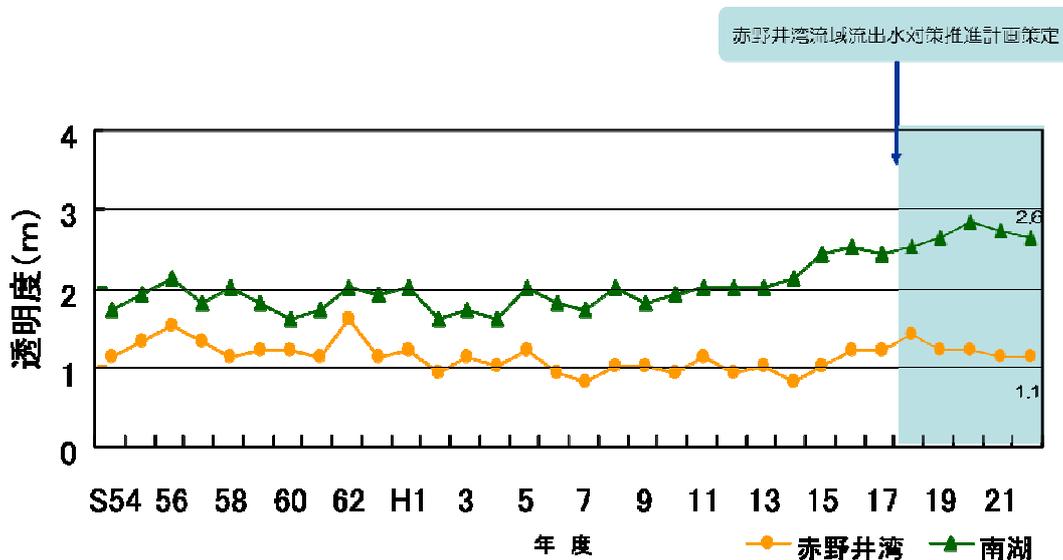
図 1 8 赤野井湾（旧杉江港沖）の透明度の経年変化(年平均)

同じく透明度については、1.1m であり、湾の底が見える程度の透明度 ( 調査地点では約 2.5m ) は達成できなかった。( 図 1 7 , 1 8 )
