## 処分場および周辺の地質状況

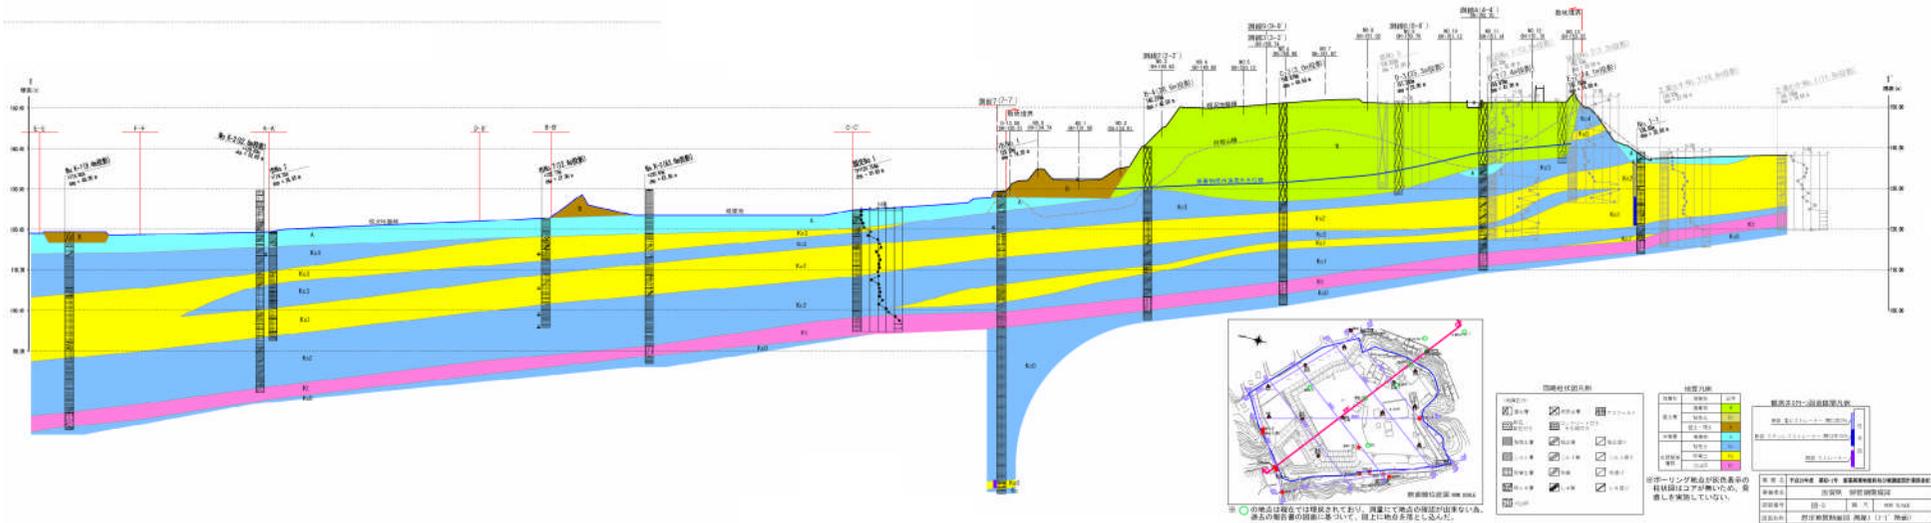
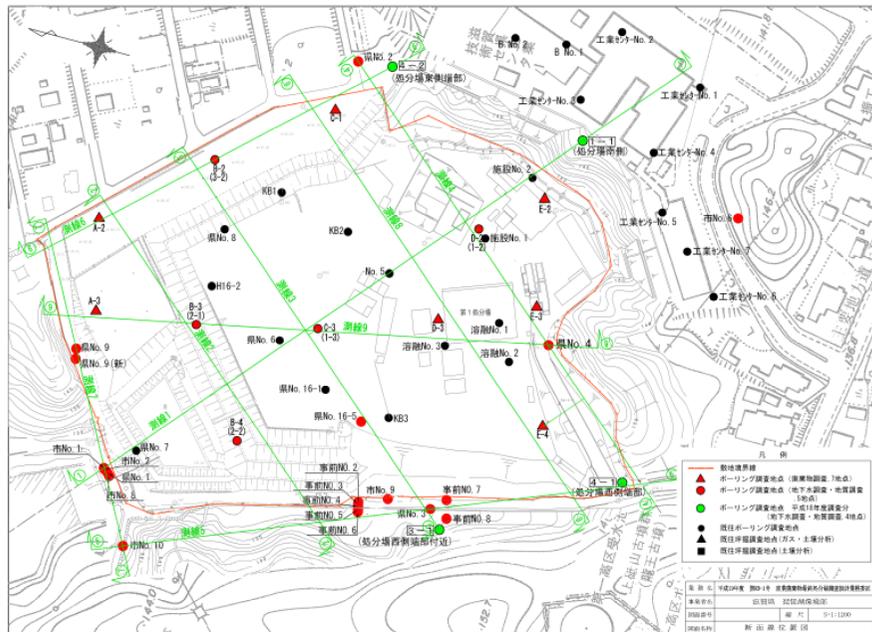
地質断面図（1-1' 断面：北西—南東）

- ・ 処分場およびその周辺の地質は古琵琶湖層群の砂と粘土の互層構成であることが確認された。
- ・ 砂層や粘土層は、それぞれ帯水層や難透水層を形成しており、これらの地層は琵琶湖岸とほぼ平行な走向をもって、10数度以下の傾斜で琵琶湖方向（北北西～北西）に傾斜している。
- ・ Ks1帯水層とKs2帯水層は処分場の西南部の境界付近で1つの帯水層となっており、Ks2帯水層とKs3帯水層は経堂池下流（県K-1付近）において1つの帯水層となっている。

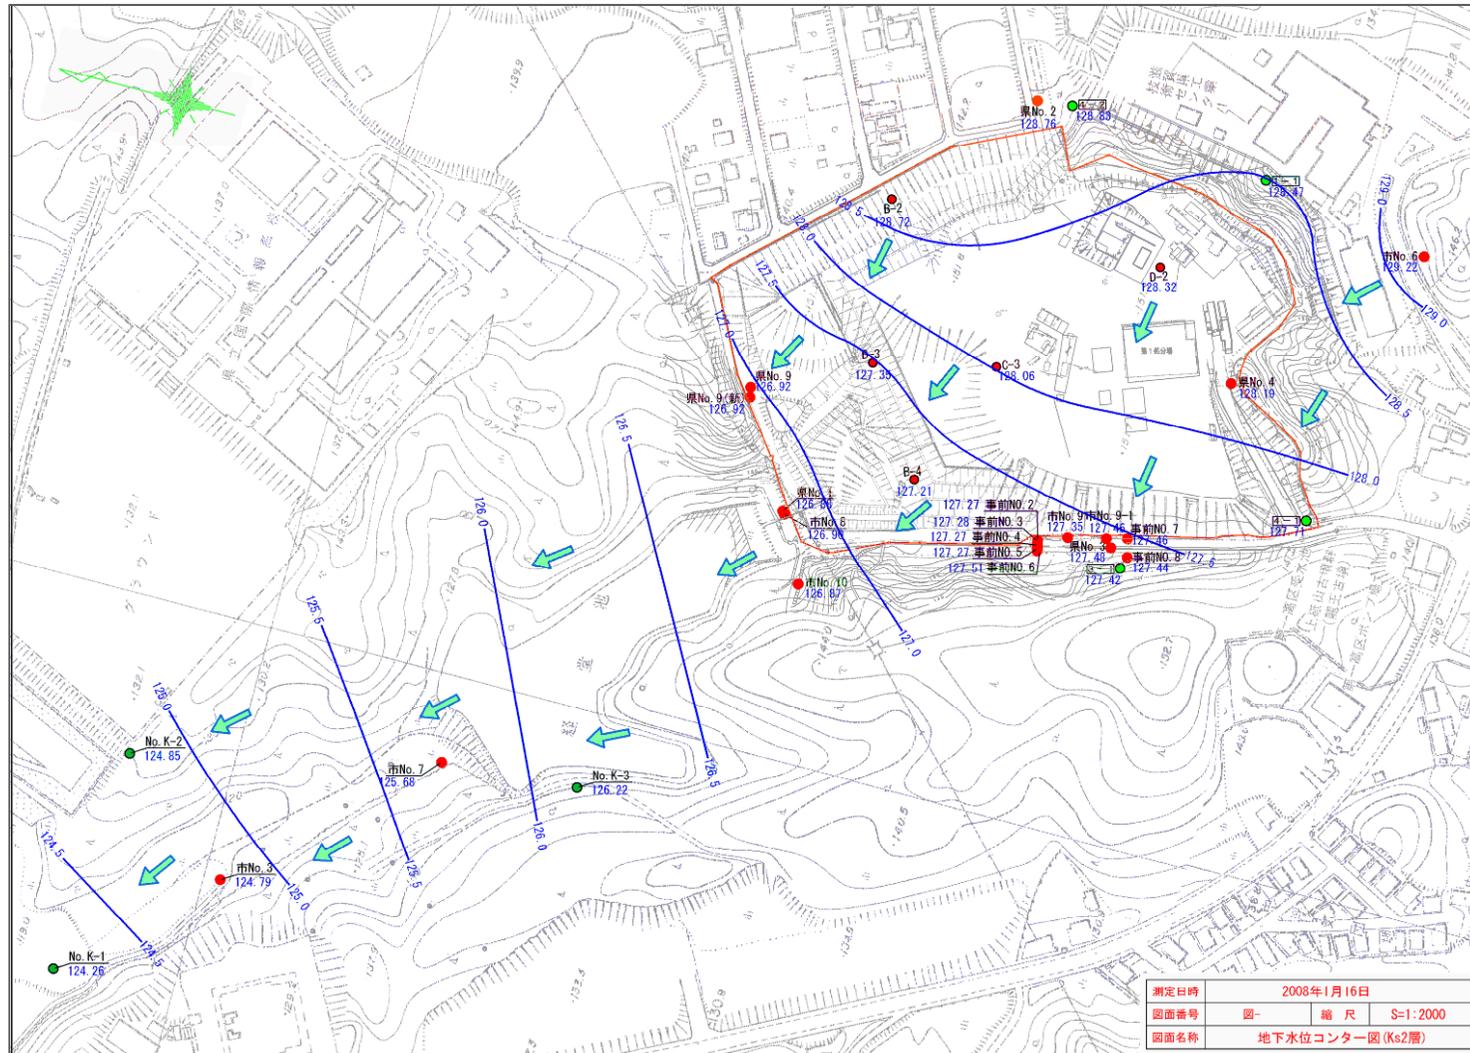
## 地下水流動方向

・地下水位の一斉測水の結果から、Ks2帯水層の地下水流向は、処分場およびその周辺では、概ね南東から北西方向に流れていることが確認され、帯水層（地層）の傾斜とほぼ合致する結果となっている。
