1. 現時点での生活環境保全上の支障について

平成 19 年 5 月

滋賀県琵琶湖環境部最終処分場特別対策室

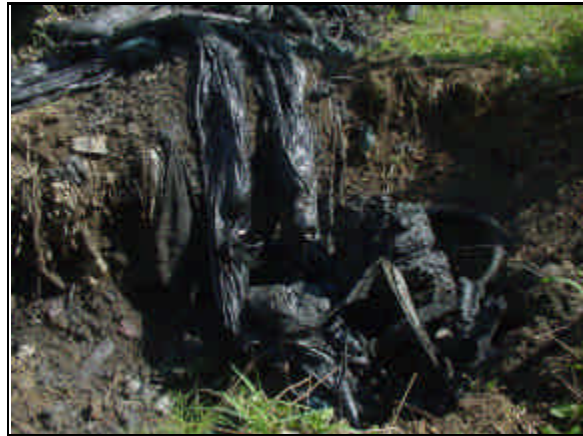
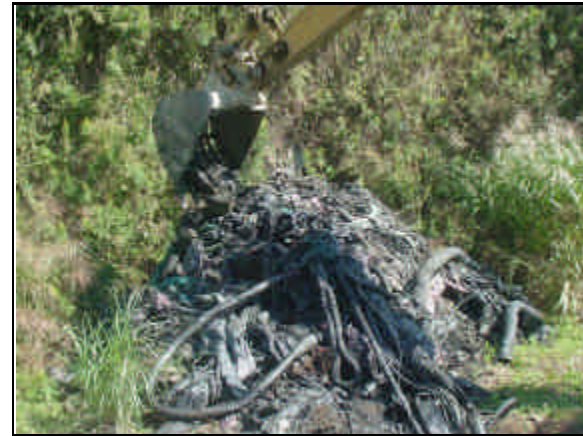
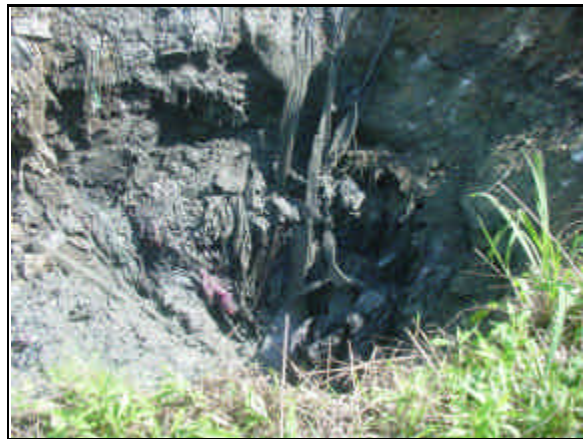
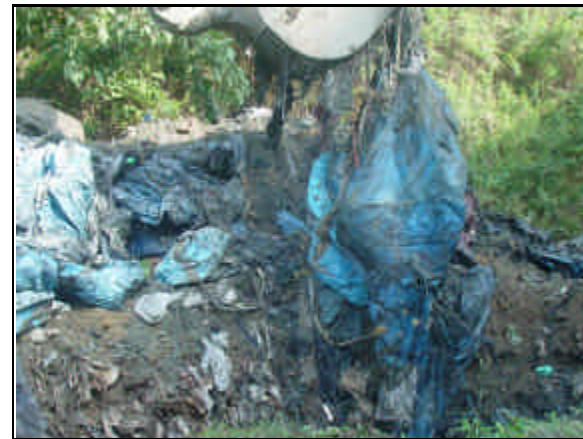
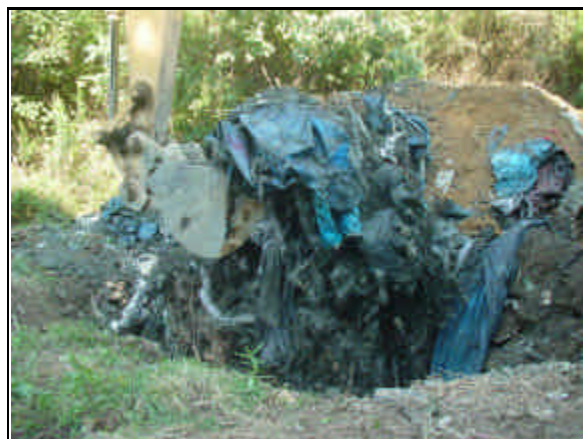
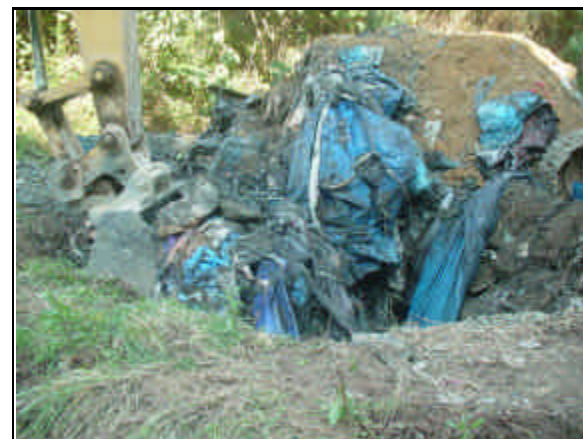
表1.4に委員からの情報提供による、受入または埋め立てられたとされる廃棄物の種類を示し、西市道側平坦部におけるドラム缶掘削調査時（平成17年9月）の状況を写真1～6に示す（早川委員提供）

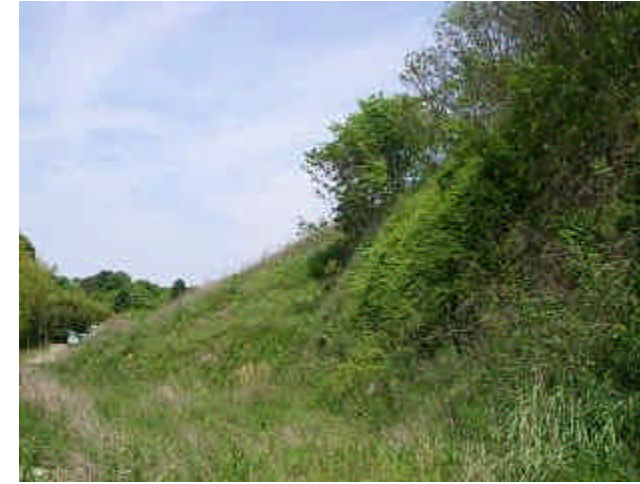
写真7（遠景）

写真7より現状の法面は上部の緩斜面部には低木が茂り、下部の急斜面部についてもほぼ全面に植生が生い茂っているため、廃棄物が飛散するおそれは低いと思われる。

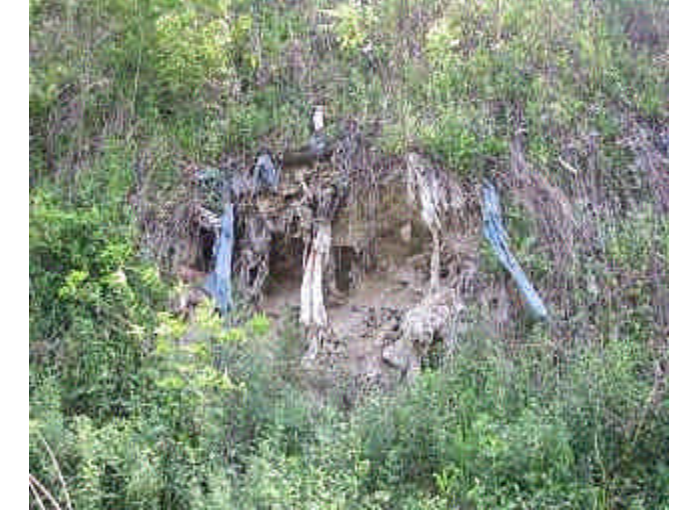
写真8（近景）

処分場西市道側の法面は、平成10年6月の埋立許可図面では市道側の境界部まで埋立されていたが、平成11年の3月頃には現在のように市道側の敷地境界から10～13m程度セットバックされており、その法面には廃棄物が露出している状況である（写真8参照）。

しかし、法面の形状については、代表断面図に示したとおり法面下部の勾配は1:0.5程度と県が指導していた安定勾配(1:1.6)よりもかなり急な法面勾配になっており、写真8に示したように浸透水による吸い出しに伴い廃棄物が崩落している箇所が確認されている。このままの状態では、大雨などの気象条件によっては、浸透水による吸い出しにより、大規模な法面崩壊を生じる危険性が高いと判断されるため、法面勾配を安定勾配にするなどの対策が必要と考えられる。

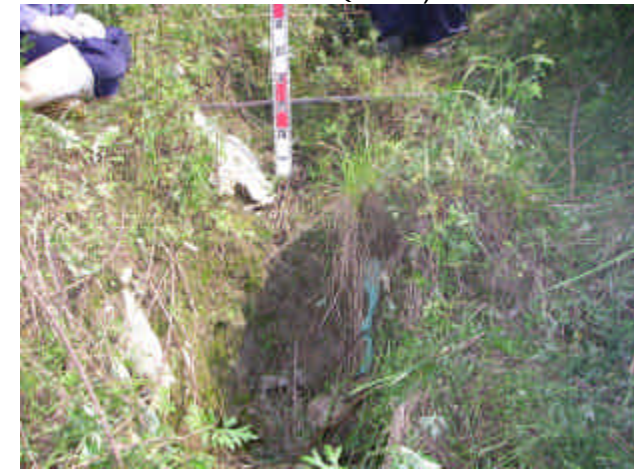
写真9 たて排水路(素掘り)

また、降雨に伴う表流水については、処分場北側と西側の一部の法肩には表流水の法面への流下防止のために小さな土堰堤と法肩排水が設置されており、北側法面のたて排水路より調整池へ流入するようになっており、法面の表面には有意な法面浸食は確認されていない。

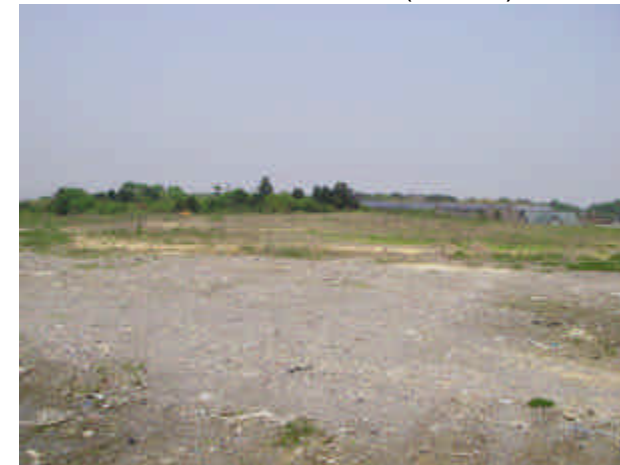
写真11 覆土状況(上部平坦部)

平面図には、現状の覆土範囲を示した。北尾団地側の平坦部と法面、処分場北側の平坦部と法面および処分場西側法面の一部については覆土されており、上部平坦部においても北尾団地側の一部と管理棟および焼却施設周辺にはアスファルト舗装、砂利等で覆われている。

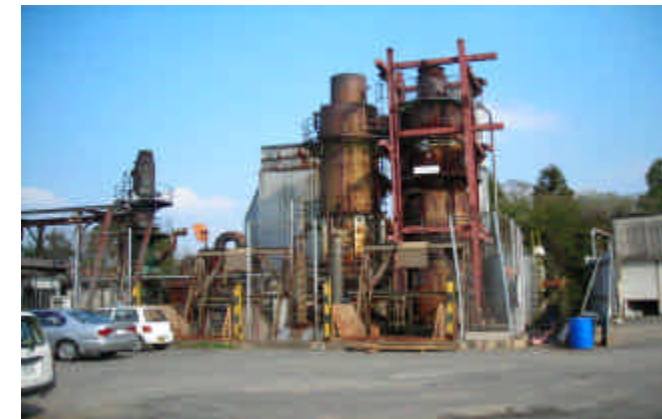
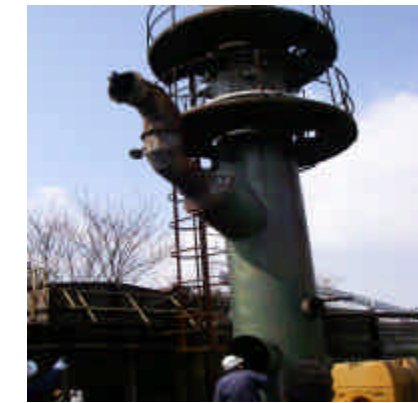
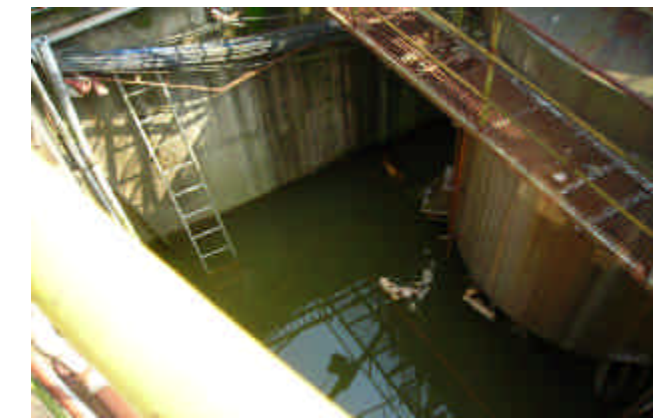
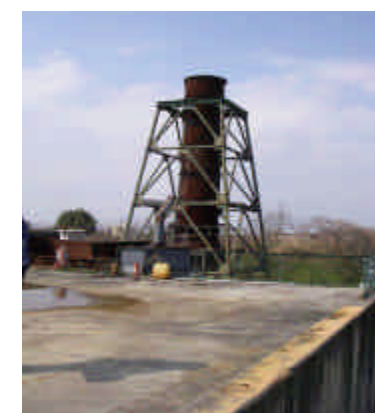
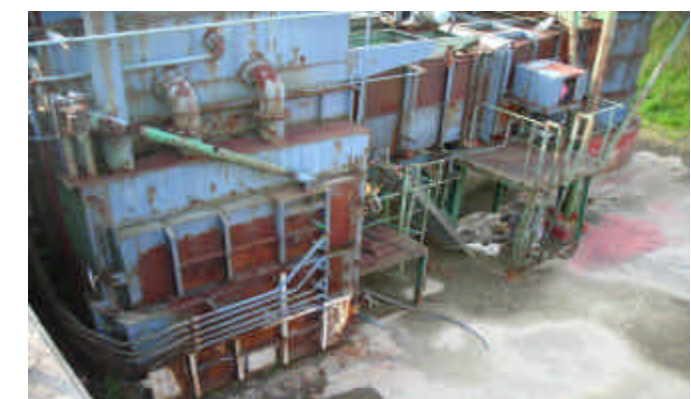
写真 1.1 南側焼却炉および東側焼却炉の概況

2基の焼却施設の現況は、全般的に腐食が進んでおり、特に南側焼却炉は乾留炉が水没し煙道は一部損傷している。

南側焼却炉全景

南側焼却炉煙突

南側焼却炉 焼却灰を集積したドラム缶

南側焼却炉 焼却炉乾留炉水没部

東側焼却炉全景

東側焼却炉 燃焼炉下部（灰出口）
