付図1-1 びわ町川道幼稚仔保育場調査水域と調査定点模式図

付図1-2 近江八幡市長命寺増殖場造成ヨシ帯  
調査水域と調査定点模式図

付表1 調査水域・地点の概要

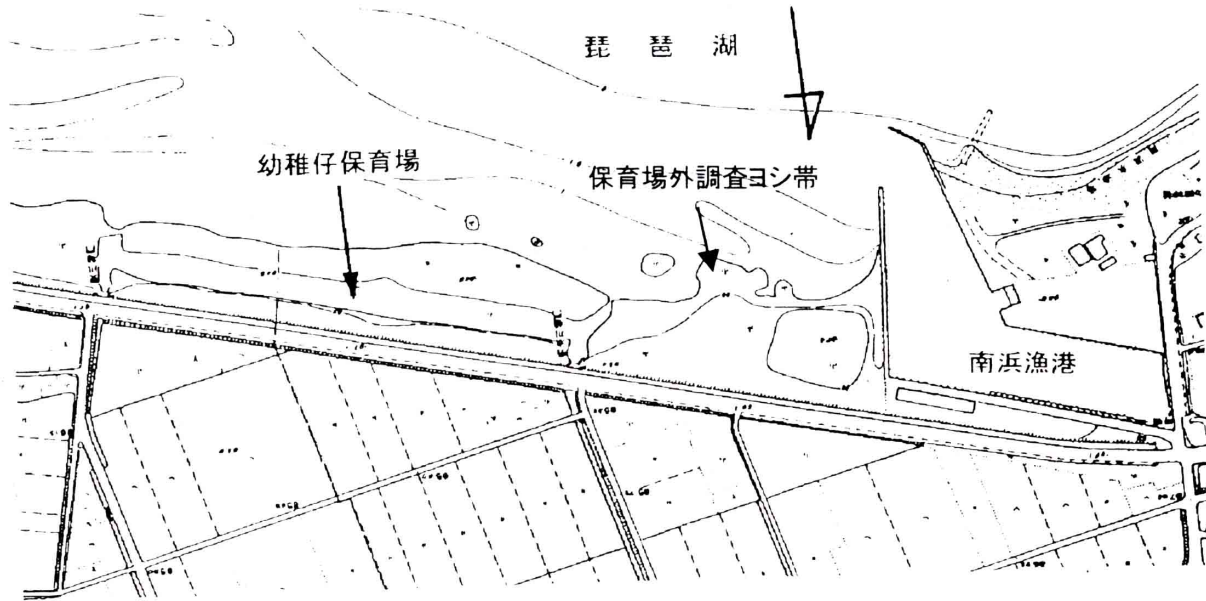
幼稚仔保育場周辺水域図
