8) ニゴロブナ遡上実験からみた“水田魚道”の切り欠きの配置と形状

上野世司・田中茂穂^{*1}・數野幾久^{*1}・端憲二^{*2}

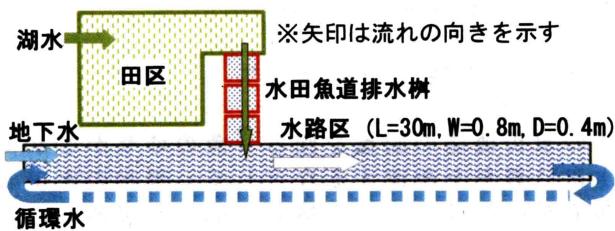
図1 実験池の模式図。水路区にニゴロブナ成魚(♀ 15♂ 30尾)を収容し、遡上成績(尾数)を調べた。

実験池：水路型の実験池（図1）。[水路区]大きさ：幅約1m、総延長30m、深さ（田区接続部）<0.395m、深さ（最深部）<0.475m。流速：約10m/min。供試水：井水と田区からの湖水の混合水の循環。[田区]水路区の上流側途中に試作遡上樹にて接続。大きさ：水田耕土収容（6m²）+産卵床（1.3m²）。供試水：湖水。フェロモンにより水路区の親魚を田区に誘引する目的で、実験毎に田区の最上流部の隔離区画にニゴロブナの親魚を収容した（抱卵雌4尾と雄8尾）を収容した。

遡上樹構造：水路区に直角に交わる位置関係で、水路区と田区をつなぐ遡上樹を設置した（図1、図2）。コンクリート製試作遡上樹を使用した。この遡上樹はU字型ブロックを重ねることにより階段構造を構成し、各ブロックに隔壁として木製の堰板をはめ込むことにより樹構造となる。プール数：3、プール内寸：最大幅61cm×長さ43～47cm×水深28～36cm、水位差：10cm×3段+6cm×1段、切り欠き部のみ越流。隔壁の厚さ（切り欠きの形）と切り欠きの配置によって分類される、中直列・厚型、中直列・薄型、千鳥・薄型を供試した（図3）。ひと続きの人工魚巣（キンラン）を田区と遡上樹の接続部から遡上樹と水路区の接続部まで垂らした。また、鳥害防止（と飛びだし防止）のため、遡上樹全体を簾で覆った。

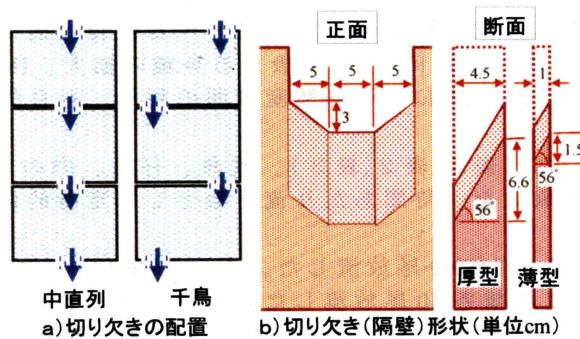
図3 切り欠きの配置(a)と形状(b)の模式図。

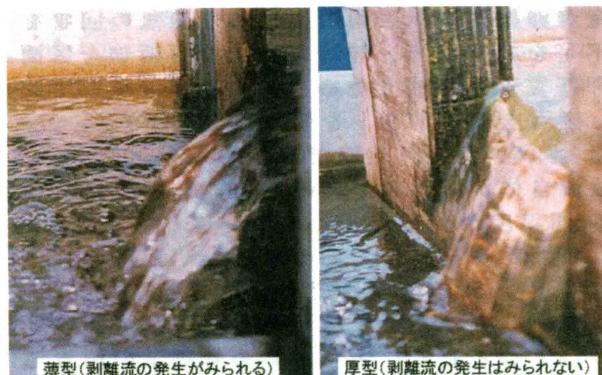
図5 切り欠き形状毎の越流の状況(1.6L/s)。

【結果】（a）切り欠き配置（中直列/千鳥）,[他条件:水量1.6L/s,隔壁薄型]。遡上尾数は、切り欠きの配置によって差は認められなかった（H=0.19, p ≥ 0.05, 図4, 図5）。

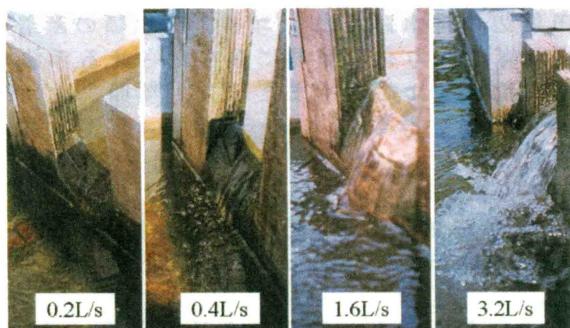
図7 通水量毎の越流の状況(中直列・厚型)。

（c）通水量（0.2L/s～3.2L/s）,[他条件:中直列配置,隔壁厚型]。遡上尾数は、通水量が大きくなるにともなって増加した（図6, 図7, 図8）。

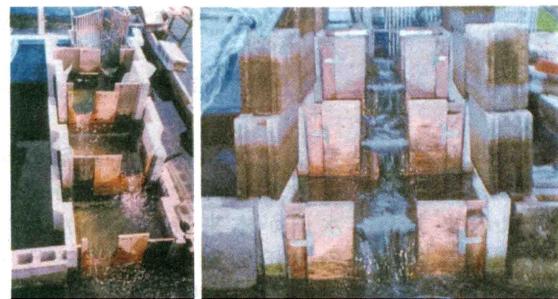
図2 水田魚道排水樹。

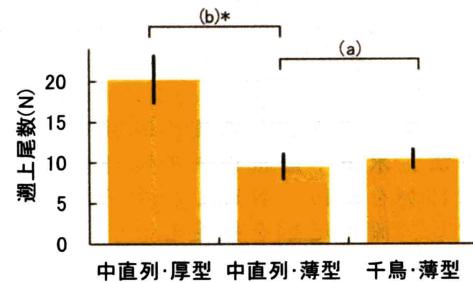
図4 切り欠きの配置・形状毎の遡上成績
(尾数, Mean±SE).
(a): H=0.19, p ≥ 0.05, (b)*: Z=2.02, p < 0.05.

（b）切り欠きの形状（薄型/厚型）,[他条件:水量1.6L/s,中直列配置]。遡上尾数は、厚型の方が薄型よりも多かった（Z=2.02, p < 0.05, 図4）。

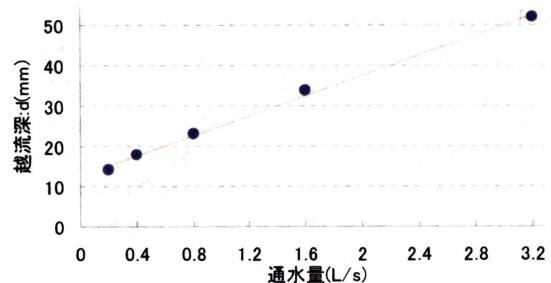
図6 通水量と越流深の関係。切り欠き部には人工魚巣(キンラジ)を垂らしたため、キンラジの無い状態よりも若干大きめの越流深となっている。

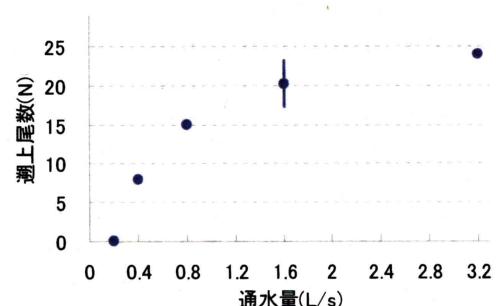
図8 通水量毎の遡上尾数(Mean±SE)中直列・厚型条件。1.6L/s 条件は繰り返し 4, 他は 1.
