農耕用耕耘機利用による河川コアユ産卵床の 老廃現象の更生について

内藤慎二・橋詰彌一郎

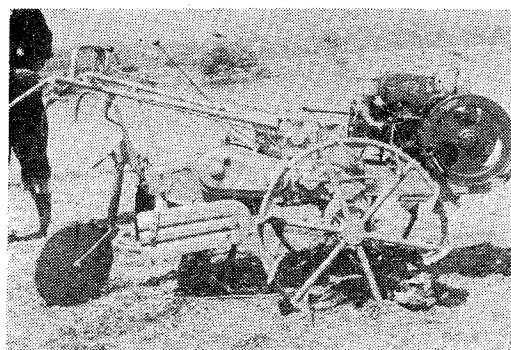
写真1 古川式耕耘機

型 式 古川式チビスクリュー SS-31型
(スクリュー式車輪型)

動 力 ヤンマーディーゼルエンジン
NK3 (3HP) 塔載

寸 法 最大長 2.1m 最大高 1.1m
最大巾 0.6m 重 量 13.2kg

性 能 耕耘能力 (田畠の場合)
990m² (1反歩) 90~120分
耕 深 15~20cm
耕 巾 39~46cm

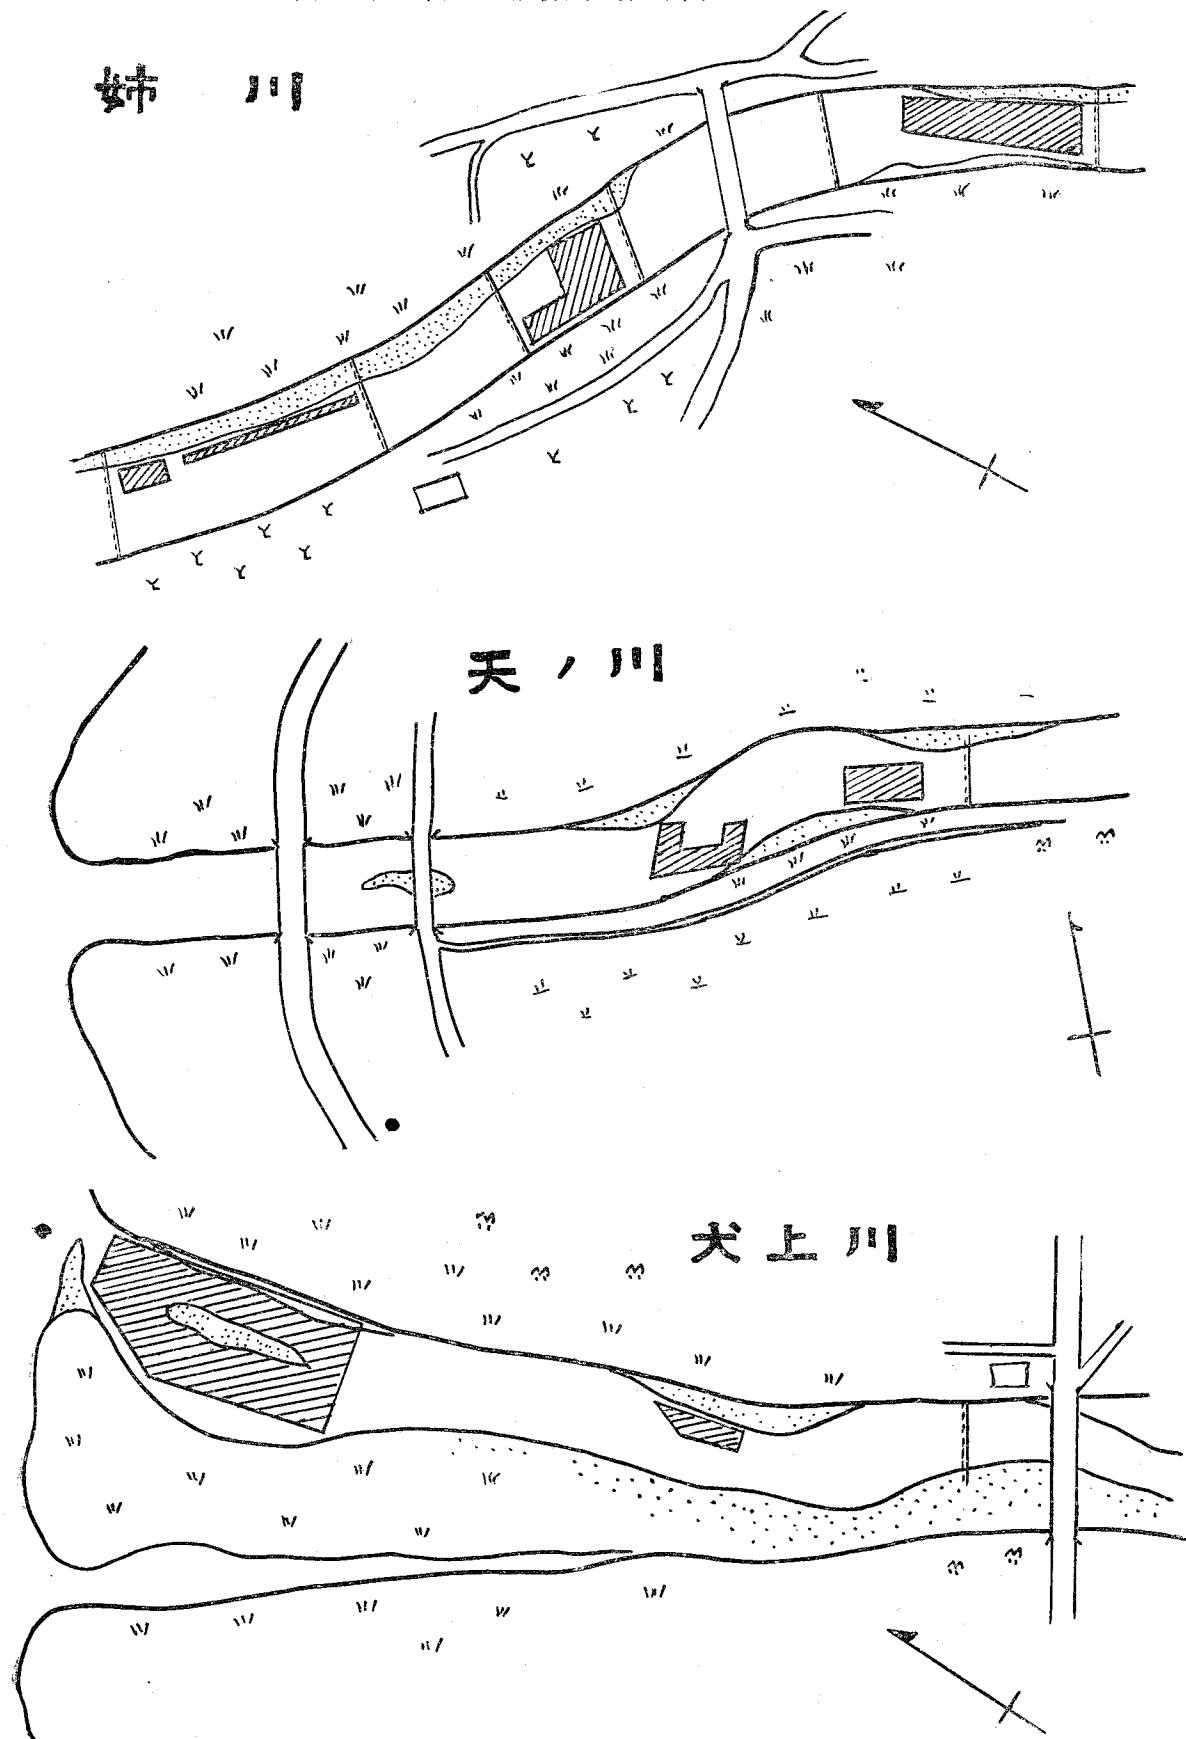
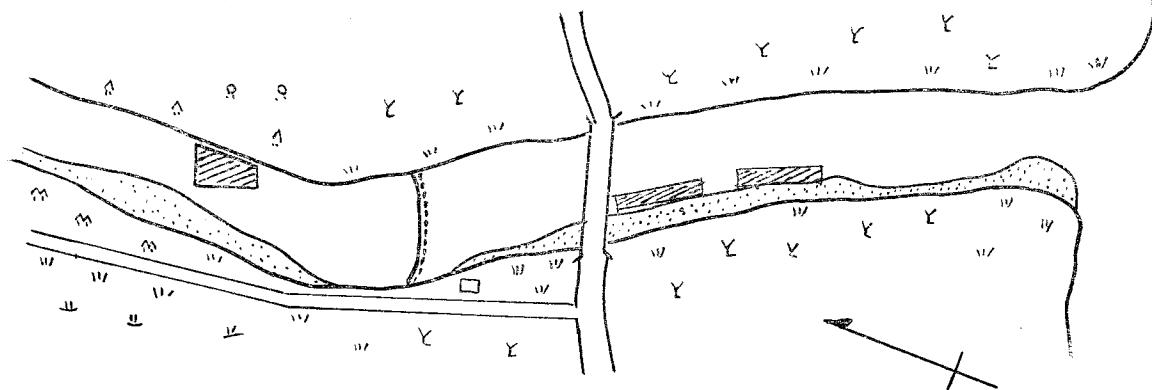
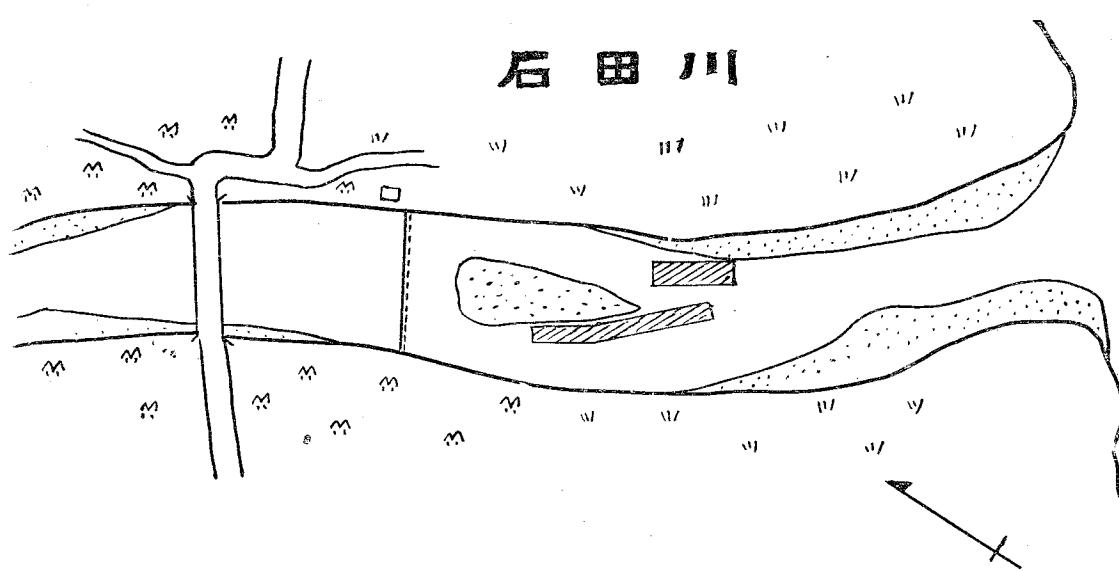
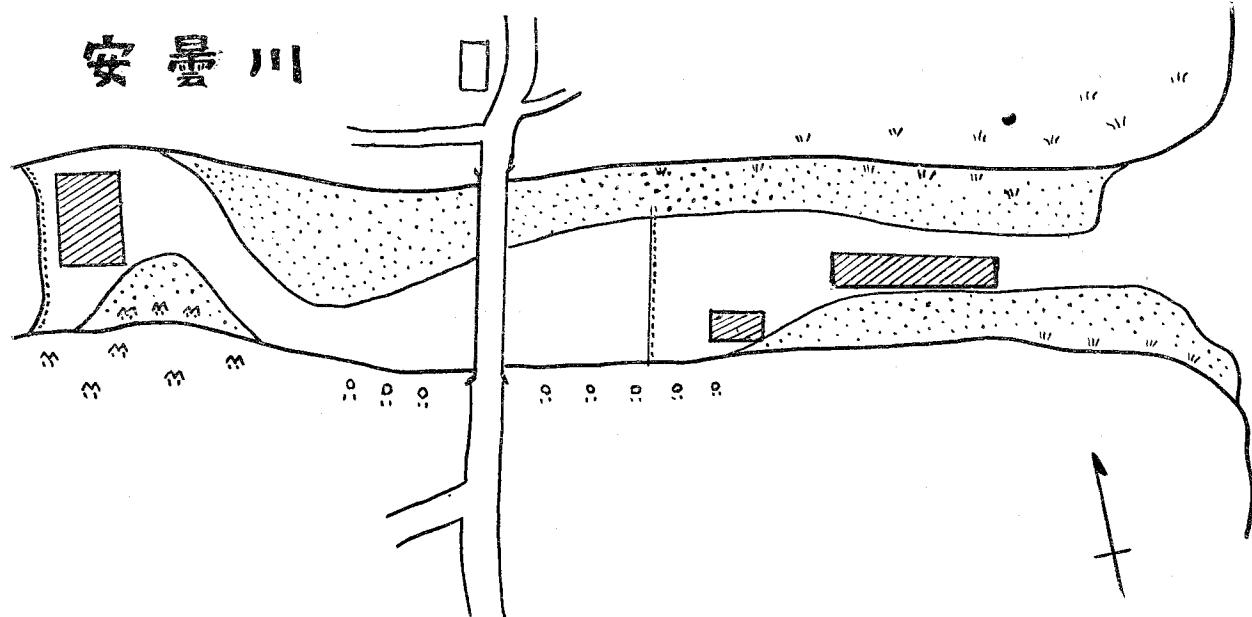
附図 昭和32年度河川別耕耘区域見取図

なお32年に実施した河川別耕耘区域の見取図を示すと附図のとおりである。

耕耘機利用による老廃産卵床の更生については上述の如く31年度における試験成績が極めて良好で能率、効果の面で予期以上の成果が得られた。今後更に機体の一部を河床耕耘に適合する様に改造すれば十分実用化の見通しが得られるに至つたので、県では32年において同様機種（一部改造したもの）を3台購入し、32年9月上旬～下旬に亘り安曇川他5河川の老廃産卵床を対象として、20,800m²の区域の耕耘を県漁連が担当して実施した。既往において斯る広汎な区域に亘る老廃産卵床の更生対策を講じたことはないので、今後本事業の継続実施により天然産卵ふ化効果の向上によるコアユ資源量の増強は相当期待されよう。
