衛生と環境

No.102

水位から見る琵琶湖

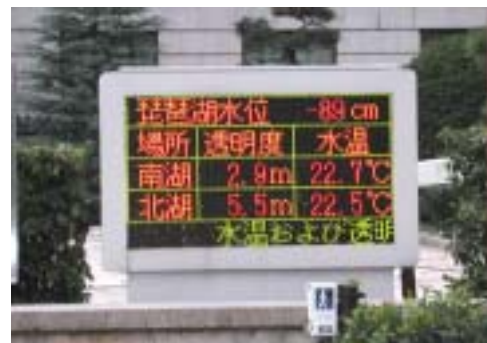
図1 県庁舎前の電光掲示板

琵琶湖の水位は、国土交通省琵琶湖工事事務所が設置している片山・彦根・大溝・堅田・三保ヶ崎の5箇所の観測所での朝6時の平均水位を公称値として採用しています。この水位は、新聞・テレビの他、県庁舎前の電光掲示板(図1)や滋賀県のホームページ等で知ることができます。また、水位の経年変動については、国土交通省の水文・水質データベースのホームページや琵琶湖研究所のホームページに掲載されています。

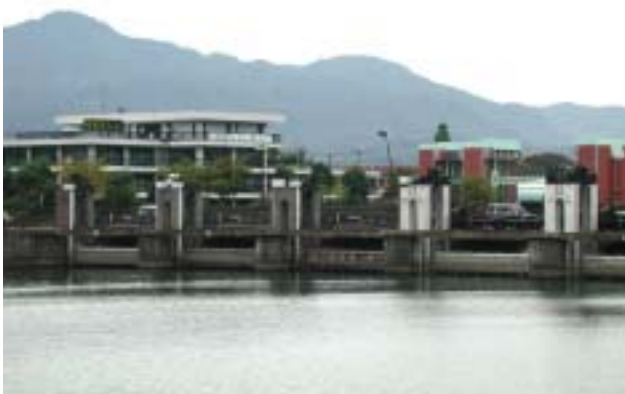
琵琶湖の水位の調整は、大津市南郷にある瀬田川洗堰によって行われます(図3)。この施設は国土交通省琵琶湖工事事務所が管理しています。

琵琶湖には大小あわせて約460本の流入河川がありますが、流出河川は人工の琵琶湖疏水と宇治発電所の水力発電用水路を除けば瀬田川1本だけです。この瀬田川に設置された洗堰のゲートの開閉により流出量を調整することで、水位を調整します。また、管理にあたっては、上流(滋賀県)と下流(京都府・大阪府)の安全のバランスを保ち、堰の目的を十分に果たすために操作規則が設けられています。

図3 瀬田川洗堰(大津市南郷)

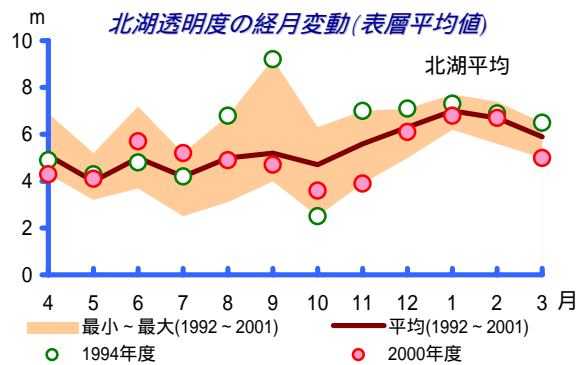
図4 過去渇水時のデータの比較

- ・ 湖岸の干上り
底生生物(貝類等)の移動・へい死
干陸化による沈水植物の枯死
- ・ (北湖)表層でプランクトンの栄養源である硝酸態窒素の枯渇が顕著
表層での植物プランクトン濃度の減少
透明度上昇(図4)
- ・ 過去最大のアオコ延べ発生日数・延べ発生水域、北湖での初のアオコ発生
- ・ 渇水後の降雨による短期間で河川から高負荷の流入
河口部における一時的なCOD, 栄養塩類の濃度上昇

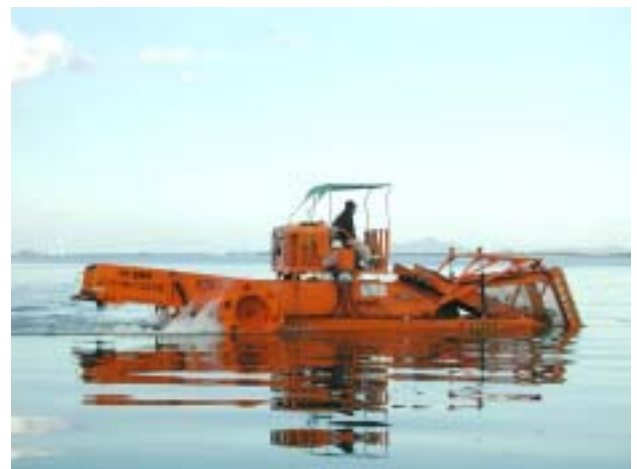
図5 水草を刈るスーパーかいつぶり

滋賀県では、水位が-65cmに達し、なお水位が低下する恐れのある時には「滋賀県水位低下連絡調整会議」を開催し、水位低下による諸影響の状況調査を開始し、情報収集に努めます。また、水位が-75cmに達し、なお水位が低下する恐れのある時には、「滋賀県渇水対策本部」が設置され、状況調査を引き続き実施するとともに、更に綿密な情報収集に努め、国、水資源開発公団へ早急な対応を求めるべき事項、県、市町村等で何らかの対応が必要となる事項等を取りまとめ、迅速かつ機動的な活動を展開します。具体的な対策としては、関係各課・地域振興局を通じた渇水に伴う影響の把握、節水キャンペーンの展開、湖辺の清掃活動、水草の刈り取り(図5)、近畿地方整備局へ渇水の対応についての要望、取水制限の対応等が挙げられます。
