## 米原市ビワマス遡上プロジェクトにおける

### ビワマスの天野川産卵・遡上状況

孝橋 賢一・片岡 佳孝・井出 充彦

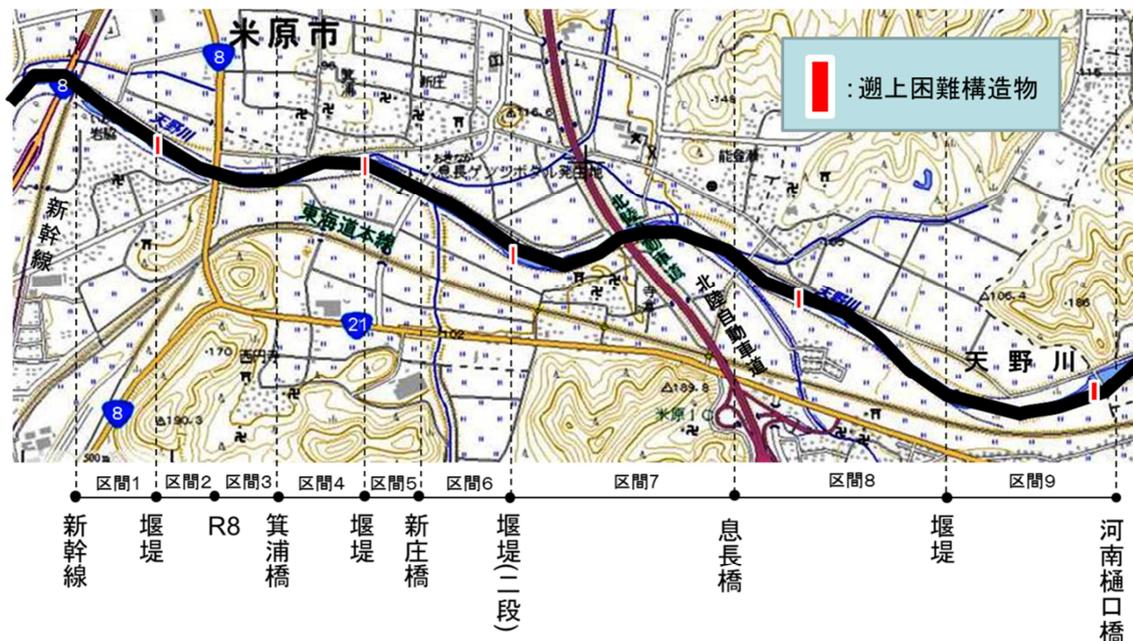
図1 天野川におけるビワマス遡上・産卵状況調査区間

平成 24 年 11 月 13 日および平成 25 年 10 月 8 日、28 日の 3 回にわたり米原市岩脇にある東海道新幹線高架から丹生川合流点までを区間 1～区間 9 までに分割し、それぞれ踏査によりビワマスの遡上状況、産卵床を目視で調査・計数した(図 1)。産卵床の確認に際しては、産卵行動の途中で中止したものを除外するため、<sup>†)</sup> 尾田に従い、産卵床の下流側にあるマウンド状地形が直径 50cm 以上であり、産卵床が上流側に広がる形状をなしているものを「産卵床」として計数した。

調査区間内において丹生川合流点までにビワマスが遡上困難な河川構造物は、区間 1、4、6、8、9 の上流端にそれぞれ 1 カ所、合計 5 カ所であったが、平成 24 年 11 月の調査時点で、区間 1 の上流端は、すでに簡易魚道が設置され、段差が解消されていた。のべ 3 回にわたる踏査調査結果を表 1 に示した。平成 24 年 11 月調査時には、産卵後の死亡個体は、合計 3 尾しか確認できなかったが、区間 2 より上流においても産卵床が区間 6 までの合計 9 床確認された。

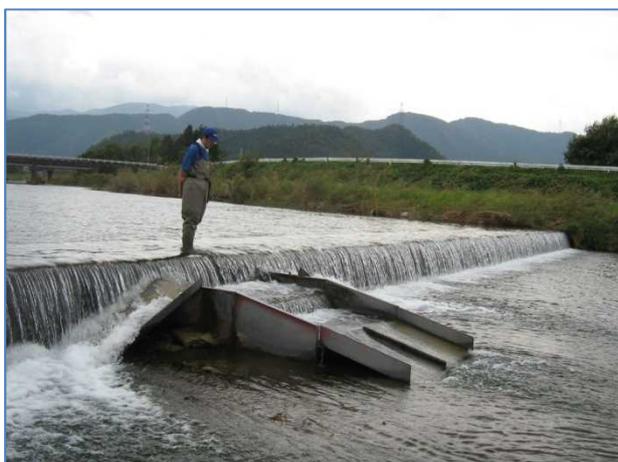
図2 米原市により設置された簡易魚道

平成 25 年度には、県土木交通部により区間 1 に本格魚道が設置され、区間 4 より上流にある 4 カ所の遡上困難河川構造物には、米原市により簡易魚道が据え付けられていた。10 月 8 日の現地踏査では、河川水温がまだ 21.2℃あり、死亡個体が区間 1 より下流で確認されたのみであった。しかし近隣住民からの聞き取りによると、9 月中ごろに最接近した台風 18 号通過後の増水時に多くのビワマスが河南樋口橋付近まで遡上していたのを見かけたとのことであった。10 月 28 日には区間 9 までで死亡個体 24、産卵床 28 が観察され、県土木交通部の設置した魚道および米原市が据え付けた簡易魚道もビワマスの遡上効果を発揮していたものと考えられる。しかし区間 9 より上では産卵床および死亡個体も確認できず、設置された簡易魚道が機能できていない可能性が考えられた。
