PMDA 医療安全情報

Pmda No.11 2009年 8月

人工呼吸器の取扱い時の注意について (その2)

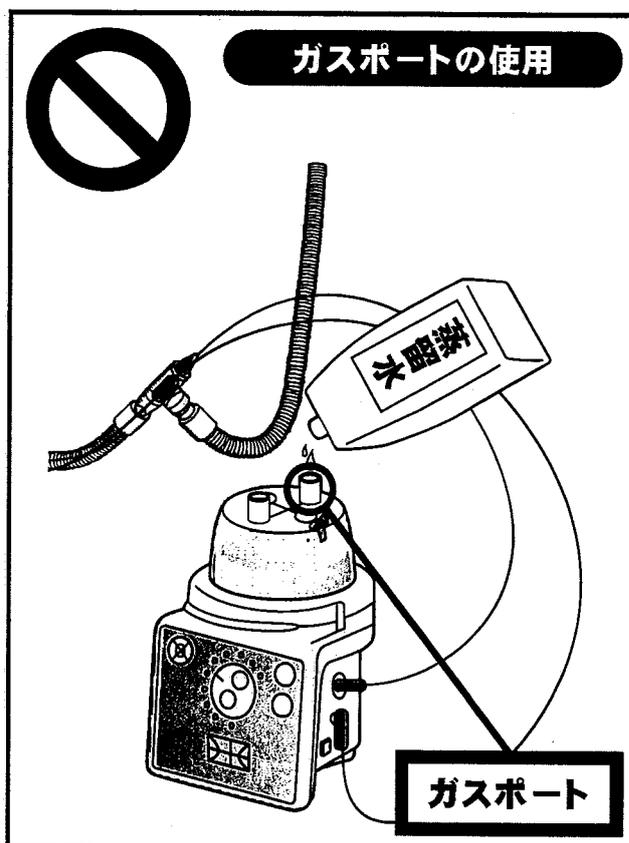
- 加温加湿器チャンバへの給水については、ガスポートから行わないこと。

【禁忌・禁止】
 9. 加温加湿器に給水する際は、ガスポートを使用しないでください。[誤接続及び誤接続によるやけど、ガスポートを介した菌による人工呼吸器回路内汚染の可能性があります]

← 加温加湿器等の添付文書には、左のような注意書きが記載されています。

〔フクダ電子(株) 加温加湿器MR-850
 添付文書より抜粋〕
