# 琵琶湖の最深部は？

琵琶湖環境科学研究センター 熊谷 道夫

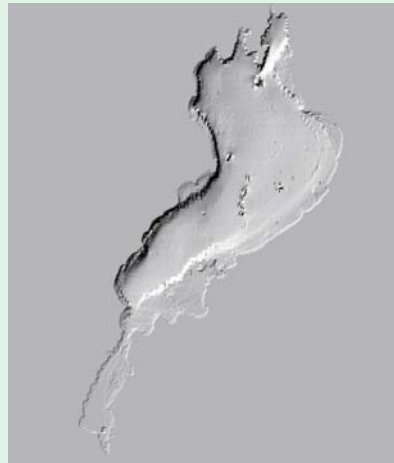
図T-1 最新の琵琶湖湖底図  
(滋賀県琵琶湖研究所と水資源機構の測深データを用いて作成)

琵琶湖湖底図(T-1)をみると、水深40m付近で数メートル陥没しているのがわかります。いつこのような陥没が起こったのかは不明ですが、琵琶湖は時々大きく沈降しながら今の形を保っているようです。

この図でもう一つ興味深いのは、安曇川の南、白鬚神社の周辺が広く削り取られていることです。これは大規模な地すべりの跡で、1662年の寛文地震(マグニチュード7.6)によって起こったと言われています。
