## 1-3-2 平成17年台風第14号災害（大淀川）

### (1) 被害があった河川と自治体

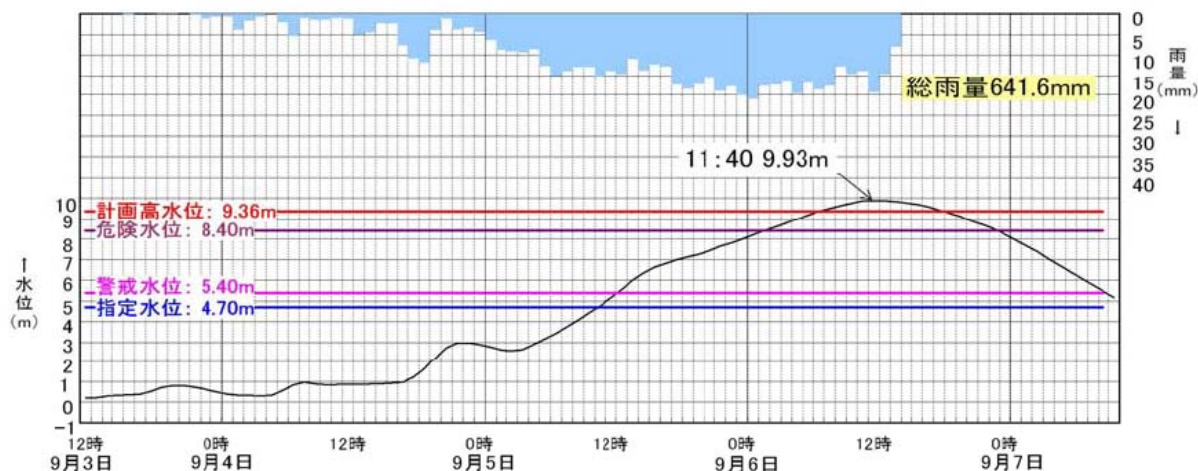
柏田地点水位雨量波形図(平成17年9月6日出水)

大淀川下流部の高岡水位観測所、柏田水位観測所、本庄川の嵐田水位観測所では、既往最高水位を更新した。また、柏田水位観測所では、下図のように計画高水位を上回る水位を記録した。
