第26回旧RD最終処分場問題連絡協議会

工事の施工方法について

平成30年10月22日

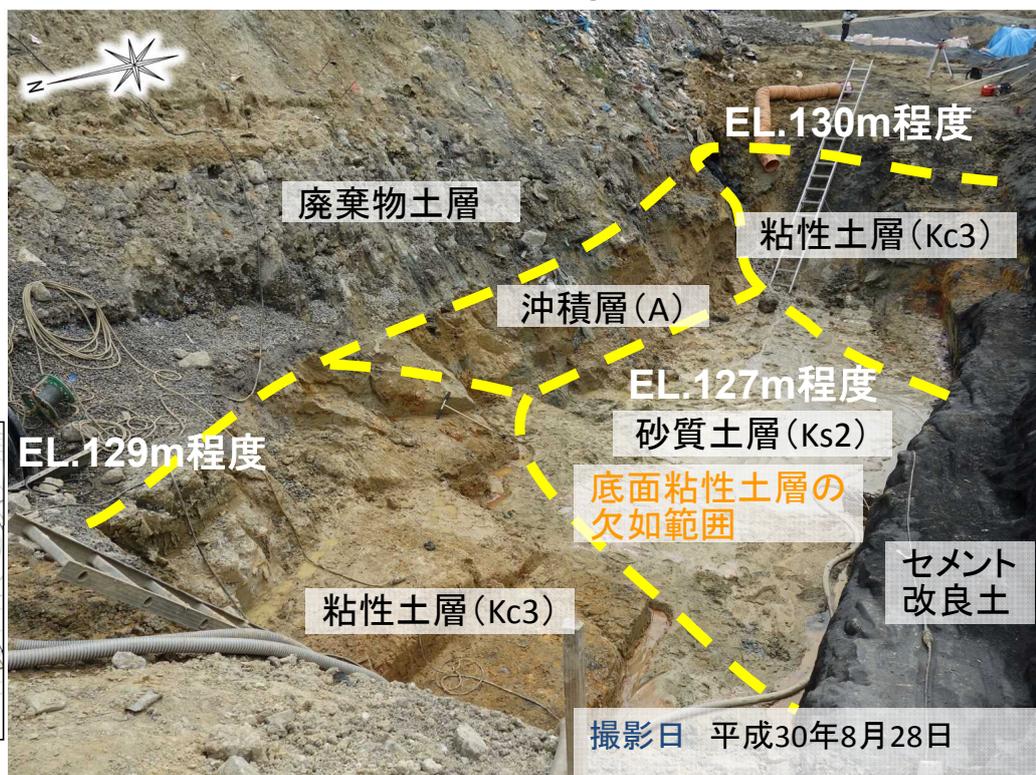
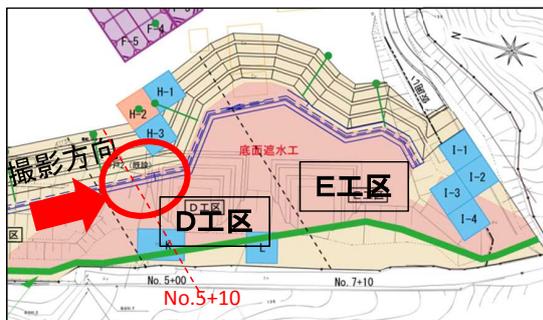
廃棄物土掘削(No.5+10付近)の状況

- ・ D工区東側での計画掘削ラインでの廃棄物土掘削は完了
- ・ 上下流側では底面粘性土層が層厚約2m～3m程度で厚く分布し、中央部の幅約9mの範囲には沖積層が分布していた

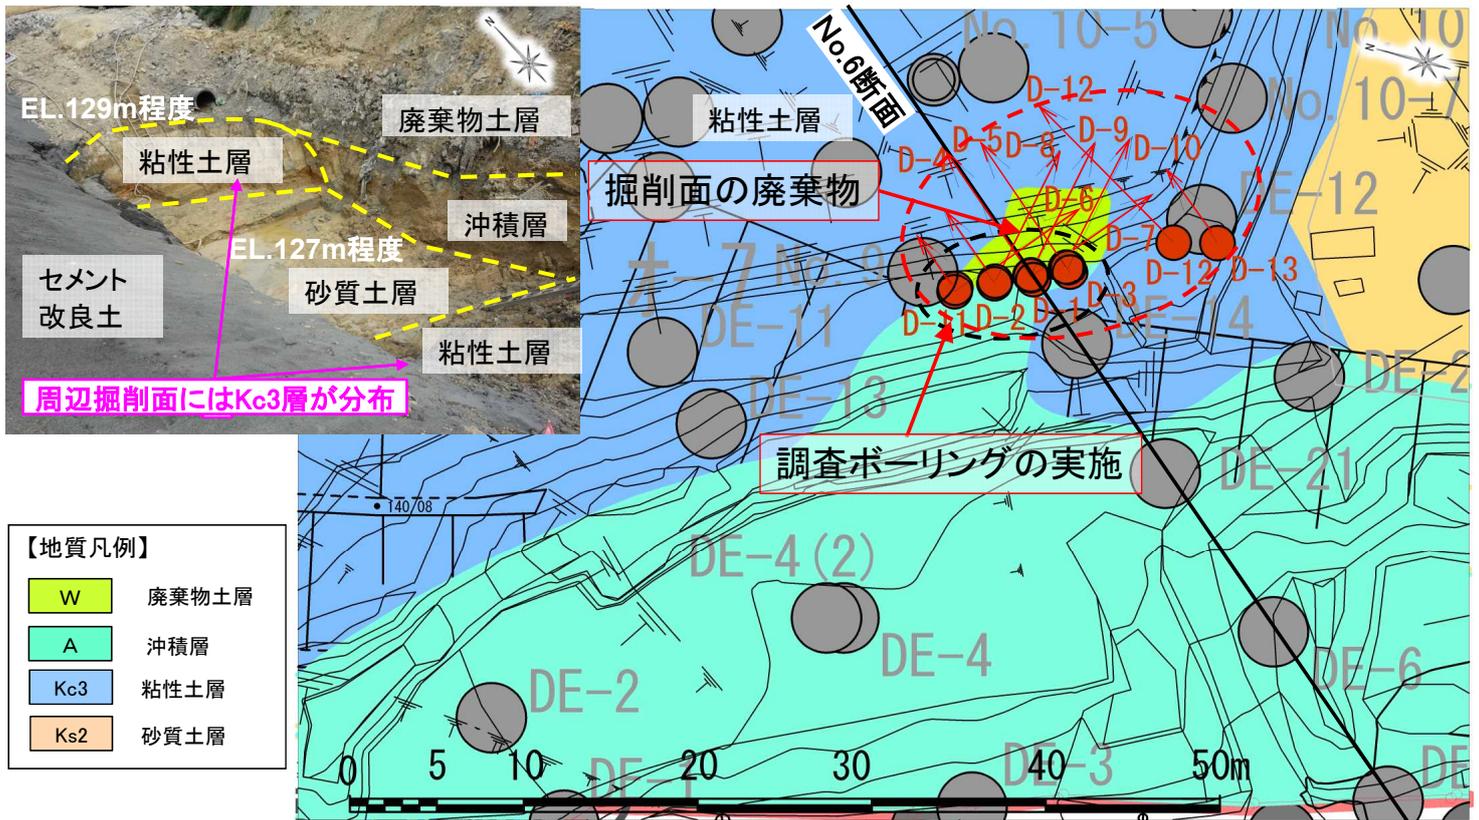
D工区掘削法面部地質調査結果(1)

- 掘削面に沖積層が存在していたため、背面にある粘性土層(Kc3)の分布を確認するために斜め方向の調査ボーリングを行った。

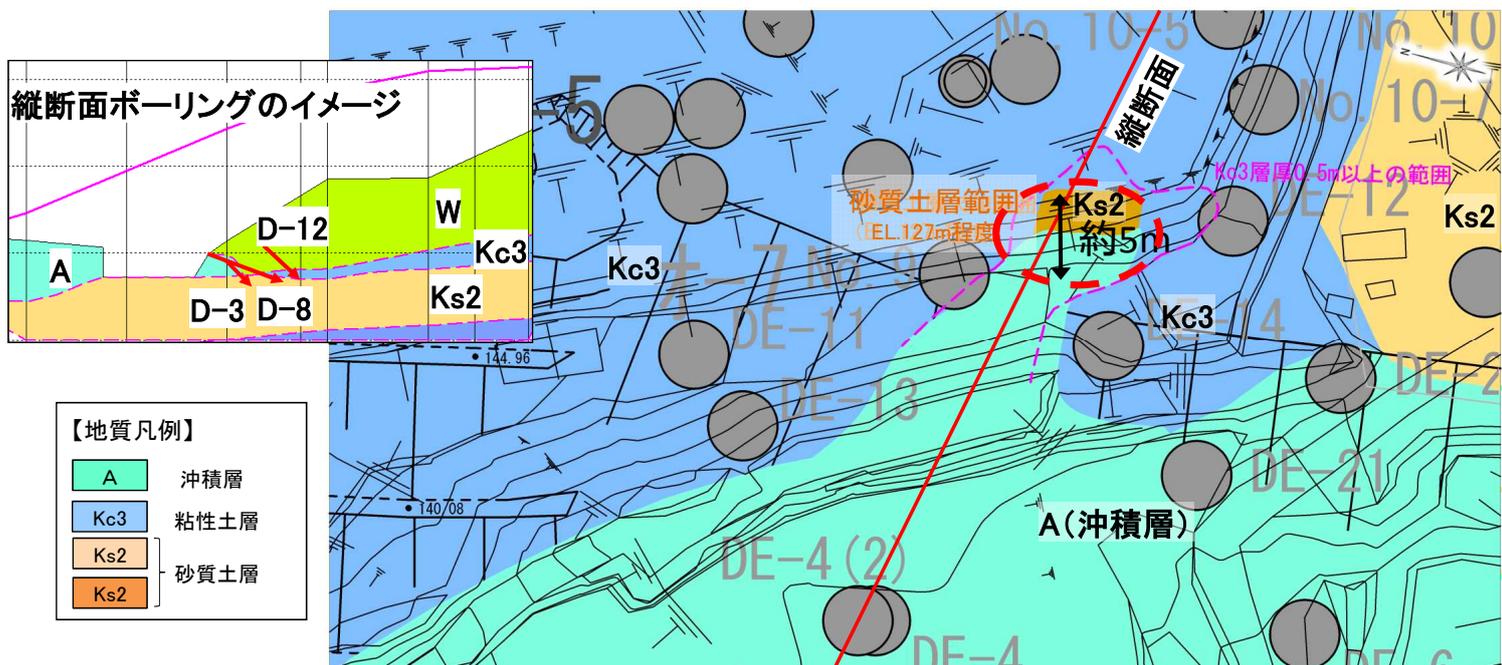
D工区掘削法面部地質調査結果(2)

- 調査ボーリングは、立体的にKc3層の分布を確認するために、斜めボーリング(EL.129.5m~EL.131.0mから傾斜20°~45°)を計13箇所で行った。
- 調査の結果、最大5m程度の奥行きで、Kc3層が欠落している範囲があった。

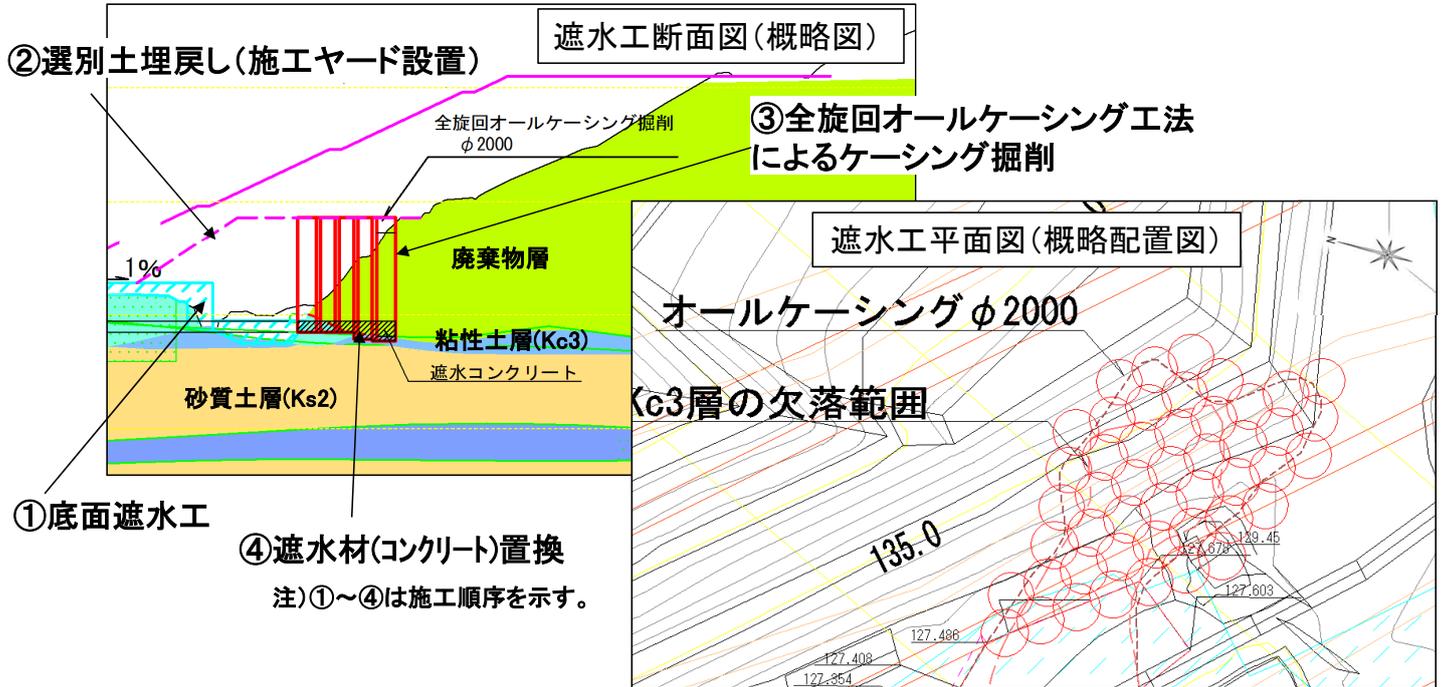
掘削法面の遮水工の施工方法

・粘性土層(Kc3)が欠落している範囲の遮水工は、廃棄物土斜面の背面にあるKc3層とオープン掘削で施工した底面遮水工を接続するため、D・E工区東側(前回連絡協議会資料4)と同じく掘削面の上部からケーシング掘削を行い、遮水材(コンクリート)で置換を行う。
