# （仮称）彦根総合運動公園整備にかかる周辺環境調査について

（仮称）彦根総合運動公園の整備にあたりまして、騒音、振動など周辺環境等への影響を把握するため、周辺地域の生活環境や自然環境に関する調査を実施しましたので、現地調査結果と、その結果を踏まえた周辺環境等への影響予測および環境保全措置の検討について、お知らせします。

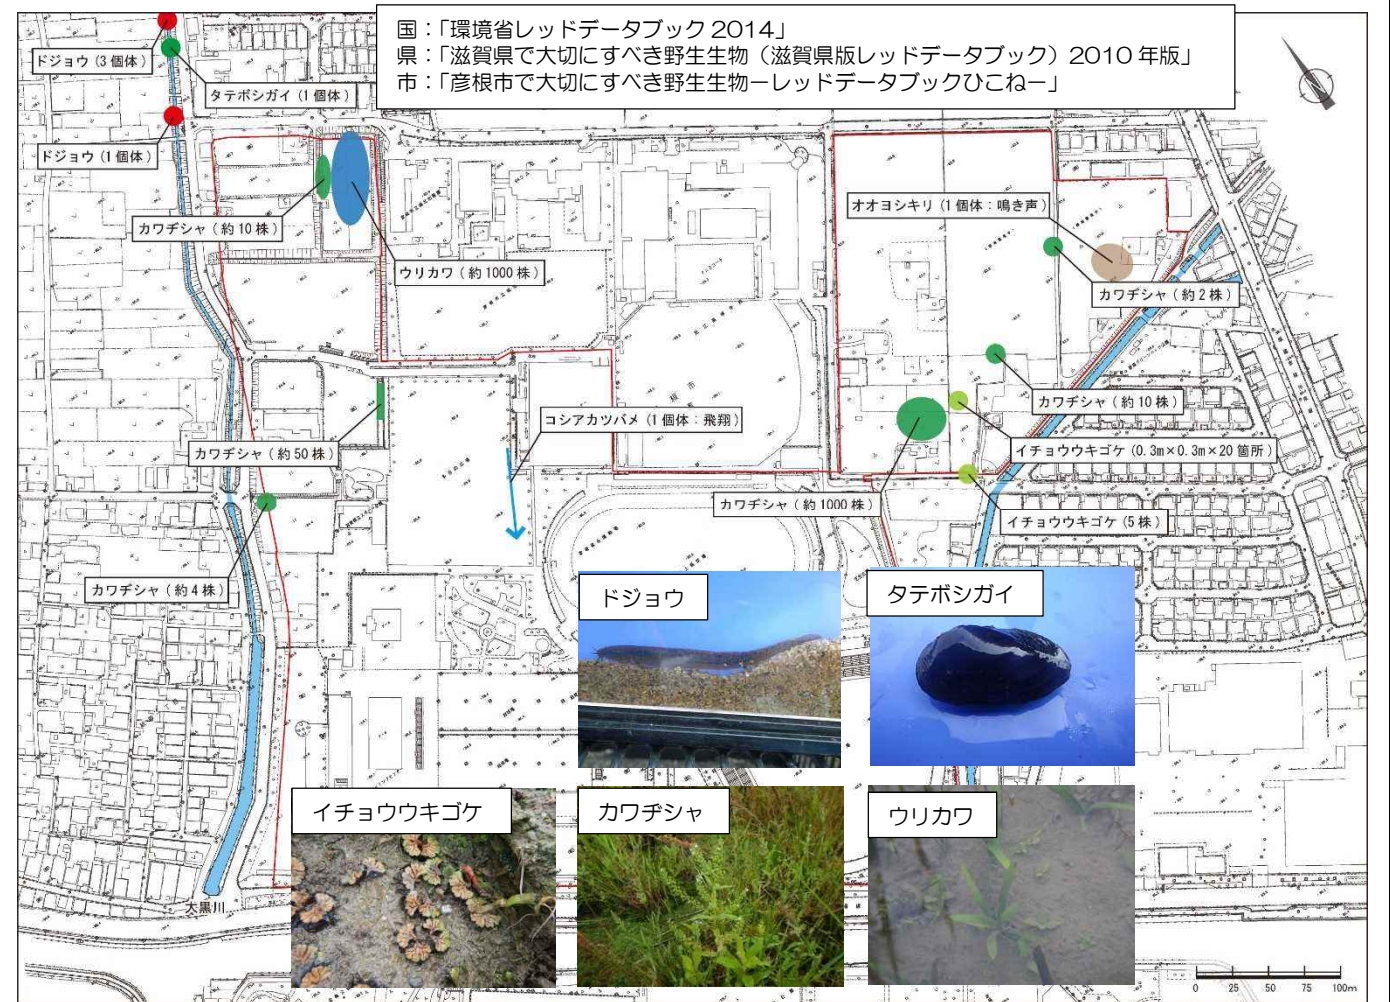
事業区域周辺における動植物の生息および生育の状況を調査しました。

重要種として、鳥類のコシアカツバメ（県：その他重要種）、オオヨシキリ（県：希少種）、魚類のドジョウ（国：情報不足）、貝類のタテボシガイ（県：分布上重要種）、植物のイチョウウキゴケ（国：準絶滅危惧）、カワヂシャ（国：準絶滅危惧）、ウリカワ（市：希少種）の計 7 種が確認されました。

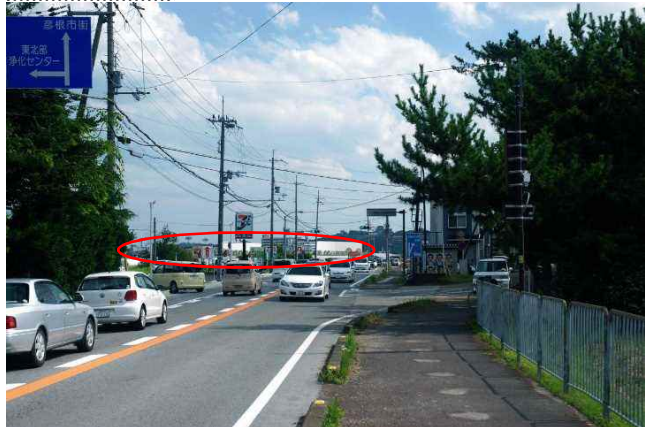
### ①松原湖橋からの眺望景観

設置施設の存在により生じる眺望景観の変化の程度は小さいと予測されます。

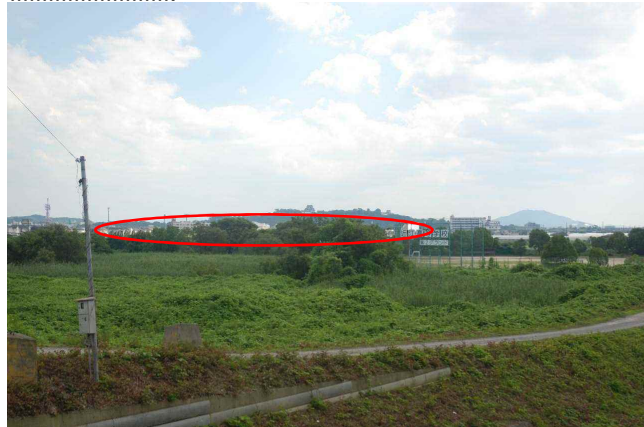
### ②矢倉川橋からの眺望景観

設置施設の存在により生じる眺望景観の変化の程度は小さいと予測されます。

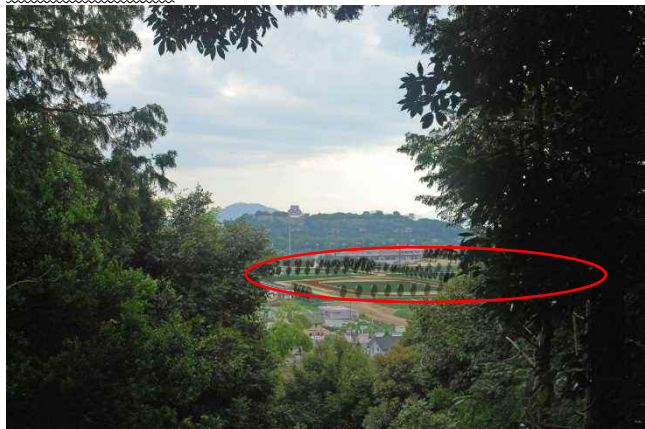
### ③大洞弁財天からの眺望景観

設置施設の存在により生じる眺望景観の変化の程度は小さいと予測されます。

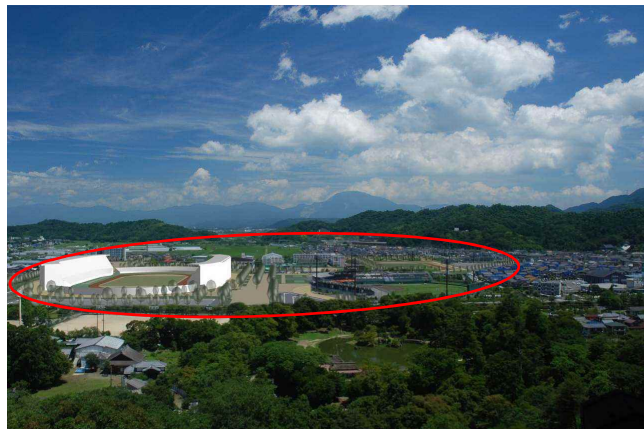
### ④彦根城（天守）からの眺望景観

設置施設の存在により眺望景観に変化が生じると予測されます。

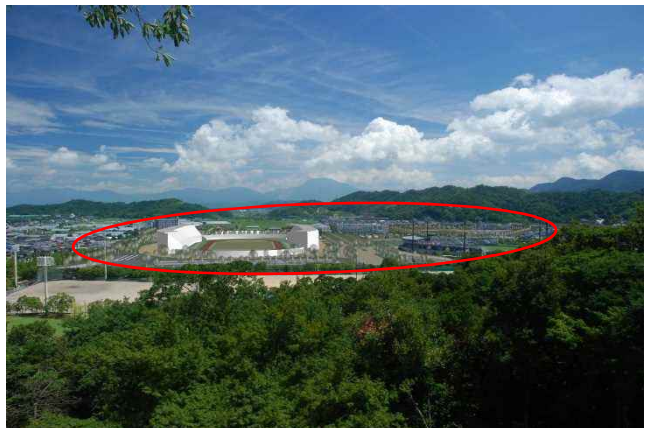
### ⑤彦根城（西の丸）

設置施設の存在により眺望景観に変化が生じると予測されます。

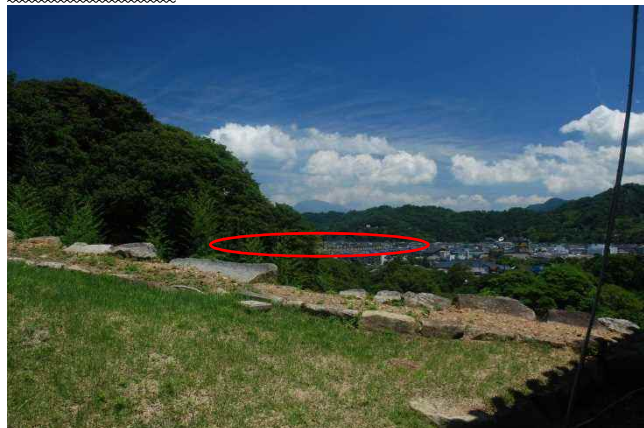
### ⑥彦根城（天秤櫓）

設置施設の存在により生じる眺望景観の変化の程度は小さいと予測されます。
