滋賀県栗東市旧産業廃棄物安定型最終処分場に係る特定支障除去等事業実施計画(平成 29 年度変更案)新旧対照表

現行計画	変更後(平成29年度変更案)
第1章 特定産業廃棄物に起因する支障の除去等を講ずる必要があると認められる事案	(「現行計画」欄において下線が付されておらず、かつ、「変更後」欄が空欄になっている項目については、変更後の案においても同一の内容が維持されておりますが、変更箇所の把握の便宜のため記載を省略しています。)
1 事案の名称・所在地等	(変更箇所は下線で示すことを原則としておりますが、表・図等の下線が判別しにくい箇所では網掛けにより示しております。)
(1) 事案の名称	
滋賀県栗東市旧産業廃棄物安定型最終処分場不適正処分事案	
(2) 不適正処分を行った事業者	(2) 不適正処分を行った事業者
株式会社 アール・ディエンジニアリング(以下「旧RD社」という。)	株式会社 アール・ディエンジニアリング(以下「旧RD社」という。)
	<u>代表者</u> <u>代表取締役社長 佐野 正</u> <u>設 立</u> <u>昭和 55 年 1 月 21 日(佐野産業株式会社)</u> <u>(平成元年 7 月 14 日 社名変更)</u> <u>(平成26年3月12日 破産手続終了により消滅)</u>
(3) 法人の所在地	(3) 法人の所在地
所在地 滋賀県栗東市上砥山 292 番地 1	<u>所在地</u> <u>滋賀県栗東市上砥山 292 番地 1</u>
代表者 代表取締役社長 佐野 正	<u>代表者</u> <u>代表取締役社長 佐野 正</u>
設 立 昭和 55 年 1 月 21 日(佐野産業株式会社) (平成元年 7 月 14 日 現社名に社名変更)	<u>設 立</u> <u>昭和 55 年 1 月 21 日(佐野産業株式会社)</u> <u>(平成元年 7 月 14 日 現社名に社名変更)</u>
(4) 処分場の位置

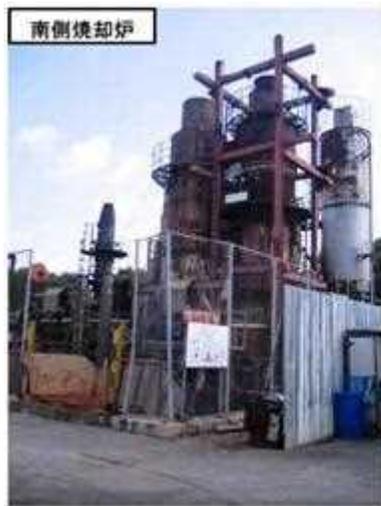
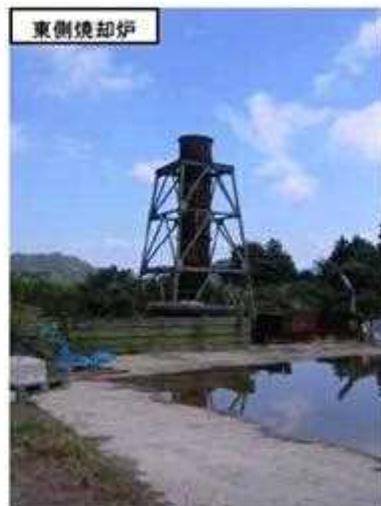
図 1-5 旧南側焼却炉および旧東側焼却炉

日まで
東側焼却炉 昭和 61 年 12 月 5 日から平成 14 年 11 月
18 日まで
(平成 7 年 10 月 31 日に設備を更新)
ただし、県からの自粛要請により、両焼却炉ともに平成
12 年 1 月 25 日に稼働を停止している。

平成 22 年 7 月解体撤去済み

使用が廃止された焼却炉については、設置後 20 年以上が経過して炉の一部が破損したまま放置されており、老朽化等により倒壊のおそれがある。さらに、倒壊に伴って、ダイオキシン類を含む焼却灰等が飛散して健康被害を生じるおそれもあることから、行政代執行により解体撤去を実施した。

使用されておらず放置されている焼却炉について、一部腐食等により損壊しており、さらに老朽化等による倒壊等により、付着しているばいじん等の飛散流出のおそれがあること。(この支障のおそれについては、平成 22 年 7 月までに処置済み)

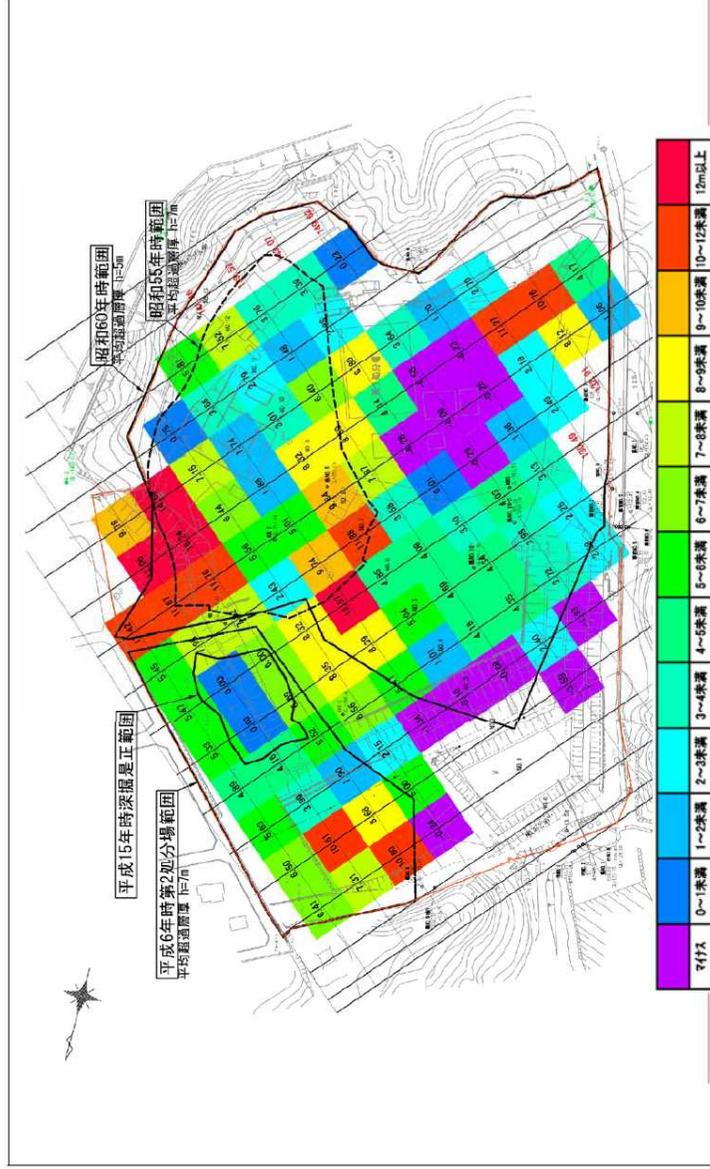
図 1-6 旧IRD最終処分場の埋立量調査結果

県が平成19年に行った旧処分場内12箇所のボーリング調査等の結果から、処分場許可時の底面より平均5m程度深くなっていることが判明し、埋め立てられていた廃棄物の総量は、許可容量約40万³m³に対して1.8倍の約72万³m³と推定している。

※ メッシュ交点の数値は申請時計画と廃棄物埋立下面標高の差を示す。

※ 赤字表記は申請時計画では廃棄物埋立がなくボーリング調査では廃棄物埋立が推定される地点である。よって表記数値は推定される廃棄物埋立下面標高である。

※ メッシュは20m区画を示す。

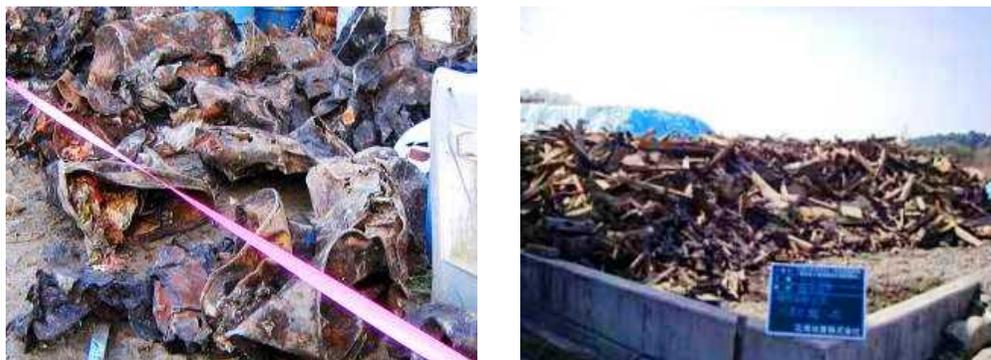
図 1-7 違法に埋め立てられていたドラム缶および木くず

平成17年度、平成19年度および平成22年度の掘削調査において、ドラム缶、一斗缶および木くずが集中的に埋立てされていたほか、モーター類、家電電子部品などの埋立てが確認された。(図1-7)

ドラム缶

木くず

平成17年9月および12月に県が旧RD社に掘削調査を実施させたところ、コールトール、塗料系廃棄物および燃えがらなどを内容物とするドラム缶105個、塗料系廃棄物などを内容物とする一斗缶69個、鉱物油(潤滑油)を内容物とするポリタンク1個および大量の木くずが見つかった。

平成20年2月から3月に追加掘削調査を実施した結果、東側焼却炉のスロープの下からドラム缶50個、木くず置き場からドラム缶17個が集中して埋立てされており、全体で95個のドラム缶が見つかったほか、注射器や点滴用パック等の医療系廃棄物が見つかった。

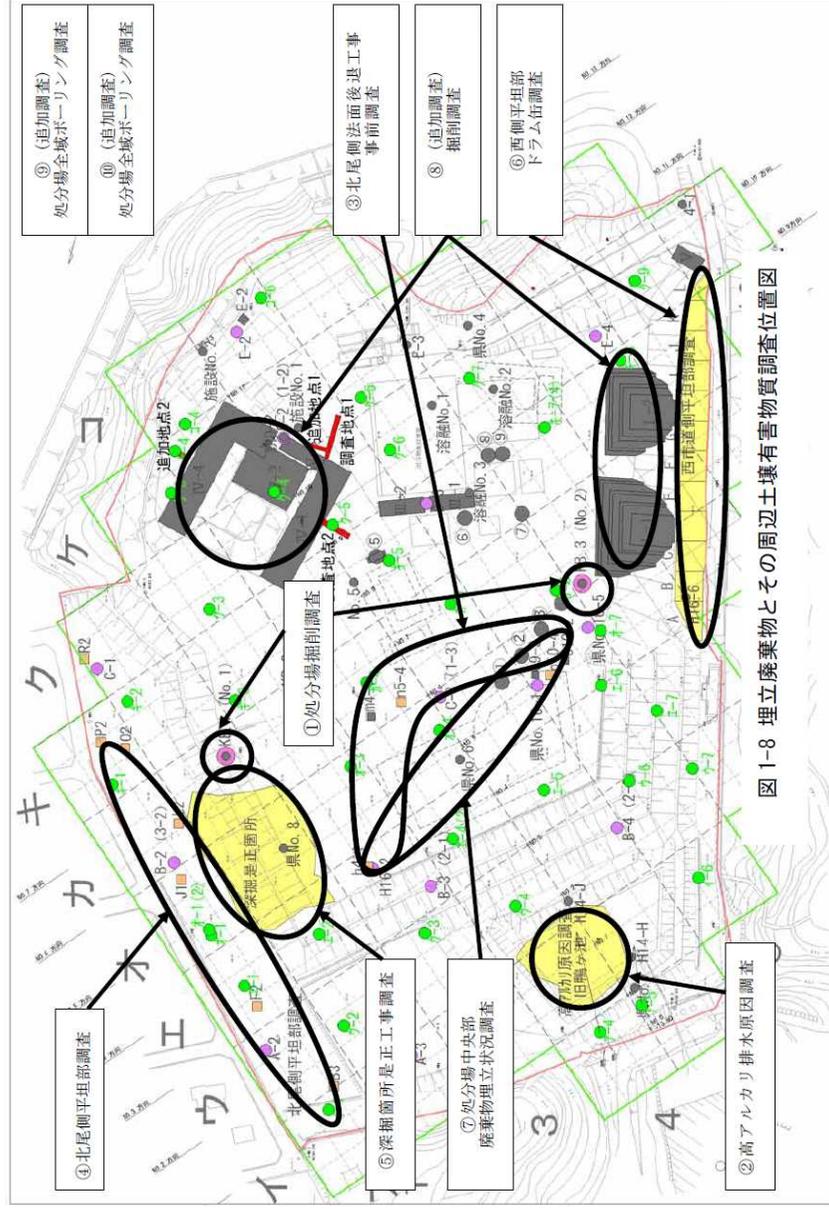
図 1-8 埋立廃棄物とその周辺土壌有害物質調査位置図

平成 13 年 1 月から処分場内の特定産業廃棄物の状況について把握するため、[表 1-2](#) のとおり、ボーリングや掘削による埋立廃棄物とその周辺土壌有害物質調査を実施した。[調査の実施場所を図 1-8 に示す。](#)

平成 13 年 1 月から処分場内の特定産業廃棄物の状況について把握するため、[図 1-8](#) のとおり、ボーリングや掘削による埋立廃棄物とその周辺土壌有害物質調査を実施した。[調査の実施場所を図 1-8 に示す。](#)

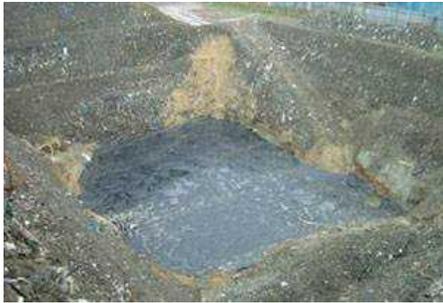
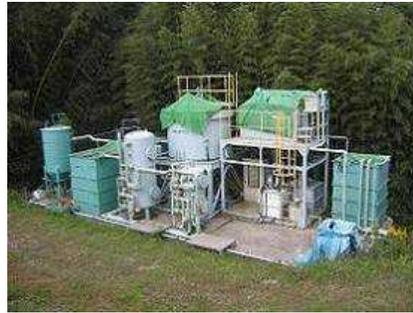
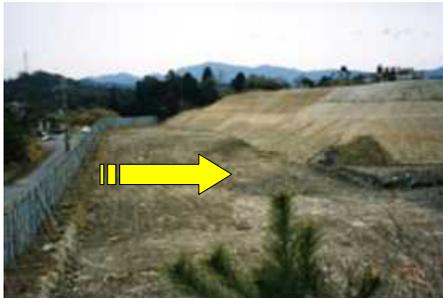
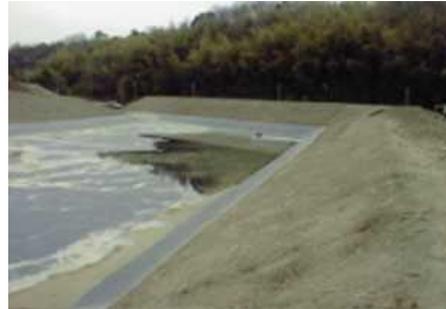
図1-9 改善命令の是正工事完了の様子

深掘箇所の是正（遮水シートの敷設）
（平成 17 年 6 月完了）

処理施設の設置
（平成 14 年 11 月完了）

北尾団地側法面後退工事
（平成 16 年 3 月完了）

沈砂池の設置
（平成 14 年 11 月完了）

周縁地下水汚染防止の措置として、平成 10 年に実施した深掘箇所を是正すること。(期限：平成 17 年 3 月 31 日)

水処理施設を設置し、処分場内の汚濁水および浸透水の水処理を行うこと。(期限：平成 14 年 6 月 30 日)

北尾地区法面の法すそを 20m 以上後退させるなど、悪臭の発散を防止すること。(期限：平成 17 年 3 月 31 日)

措置の実施に先立ち、あらかじめ沈砂池を設置し、汚濁水の処理を行うこと。(期限：平成 14 年 6 月 30 日)

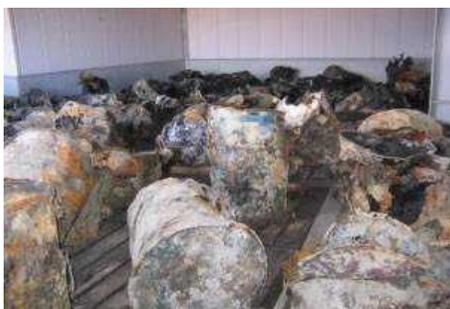
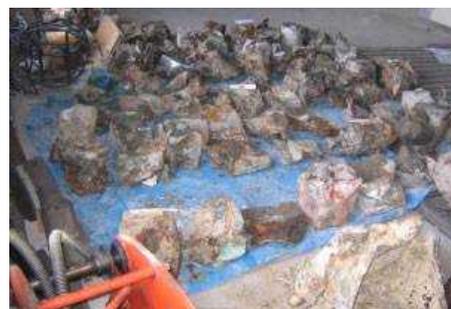
図1-10 掘り上げたドラム缶および一斗缶

ドラム缶

一斗缶

平成17年9月および同年12月、県が旧RD社に行かせた掘削調査において廃油やコールタール状の廃棄物等を内容物とするドラム缶等や木くず等の安定型産業廃棄物最終処分場に埋め立てできない産業廃棄物が埋め立てられていることが判明した。そのため周辺的生活環境の保全に支障

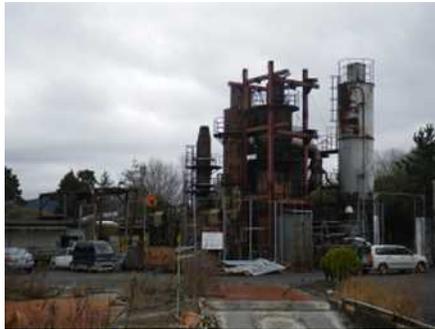
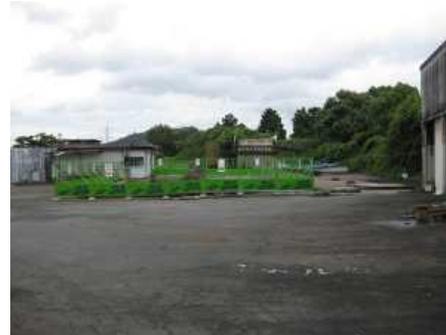
図 1-11 南側焼却炉の解体撤去の状況

解体撤去前

解体撤去後

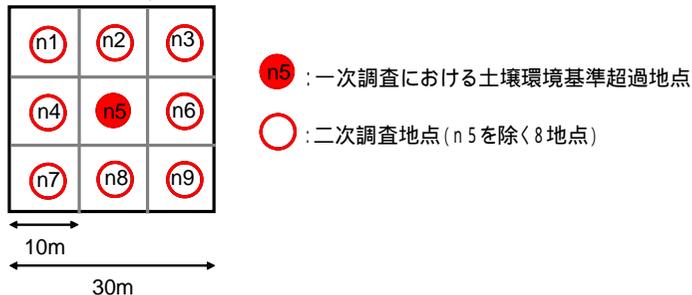
図2-1 二次調査区画の設定方法

一次調査で土壤環境基準を超過した試料を採取したボーリング地点については、当該ボーリング地点周辺の汚染状況の広がりをより詳細に確認するために、調査区画を細分化して当該ボーリング地点を中心とする10m格子の調査区画を設定し、当該ボーリング地点が存する10m調査区画に隣接する8つの10m調査区画（図2-1）において二次調査（ボーリング調査）を実施し、一次調査と同様の試験を行った（ボーリング調査が困難な沈砂池周辺を除く）。

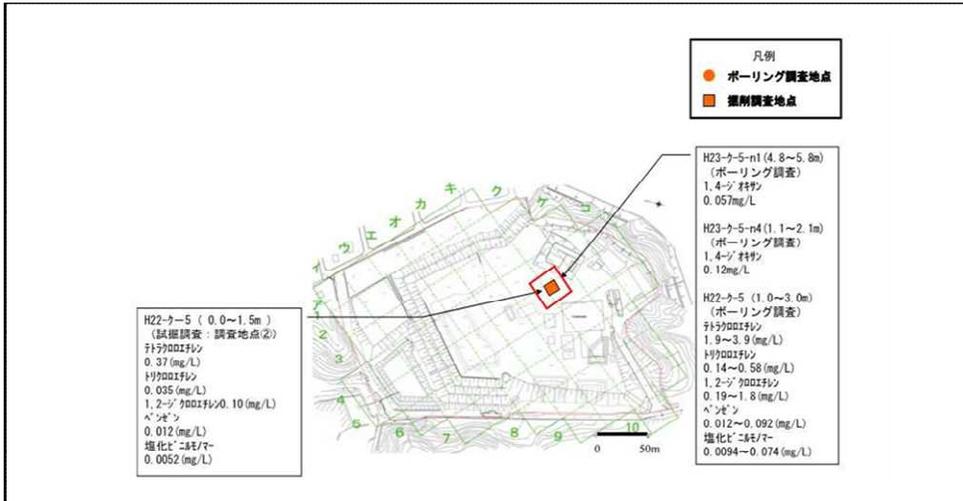
図2-2 廃棄物土分析結果位置図 溶出量試験 VOCs
 (トラクロロエチレン) 埋立判定基準0.1mg/L 環境基準値0.01mg/L
 (トリクロロエチレン) 埋立判定基準0.3mg/L 環境基準値0.03mg/L
 (1,2-ジクロロエチレン) 埋立判定基準0.4mg/L 環境基準値0.04mg/L
 (ベンゼン) 埋立判定基準0.1mg/L 環境基準値0.01mg/L
 (塩化ビニルモノマー) 環境基準値0.002mg/L
 (1,4-ジチレン) 環境基準値0.05mg/L

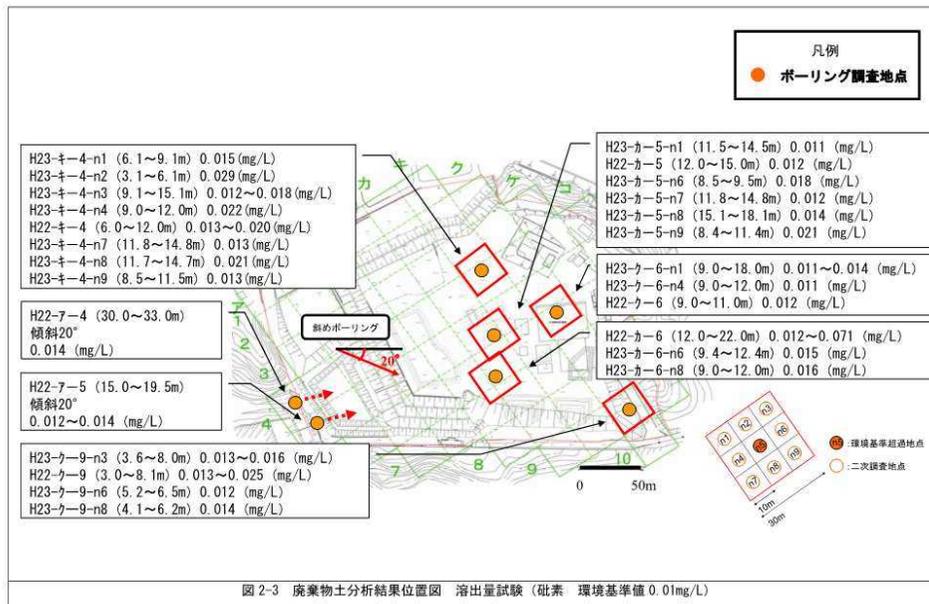
図2-3 廃棄物土分析結果位置図 溶出量試験 (砒素 環境基準値0.01mg/L)

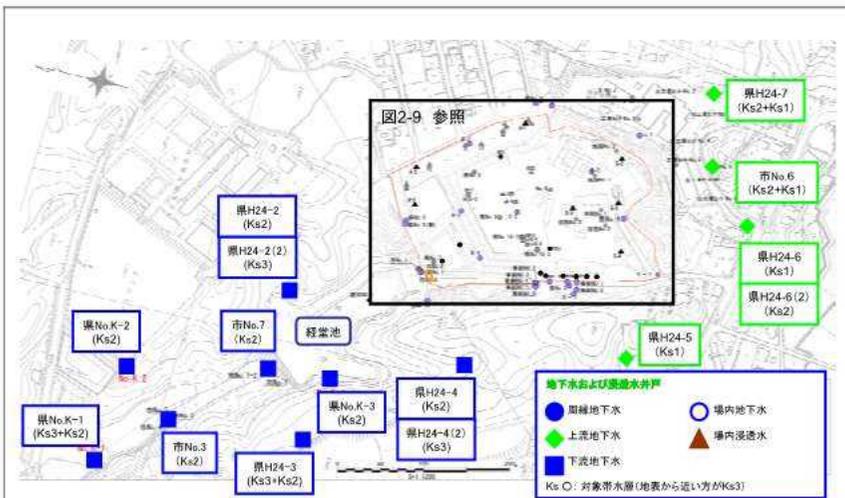
図 2-8 周縁地下水等モニタリング調査 位置図

表 2-5 に場内および周縁地下水等の分析結果を示す。安定型最終処分場の周縁地下水の基準を超過した項目は、砒素、総水銀、1,2-ジクロロエチレン、ダイオキシン類である。その他、ほう素、塩化ビニルモノマー、1,4-ジオキサンが地下水環境基準を超過した。

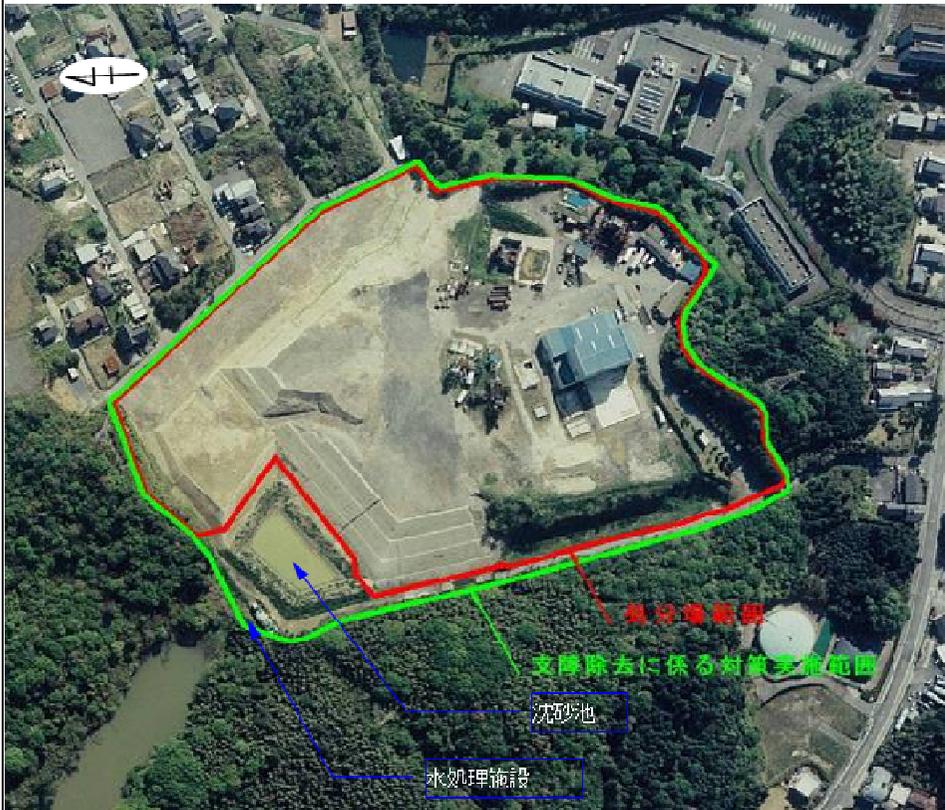
図 2-13 支障の除去等の実施範囲

支障の除去等の方法として、原因廃棄物等を除去するとともに、雨水浸透制御工や汚染拡散防止対策、浸透水の揚水・浄化、覆土等を実施するものとする。
