# 琵琶湖岸漂着物等 実態把握調査報告書

平成 27 年 3 月

滋賀県琵琶湖環境部循環社会推進課

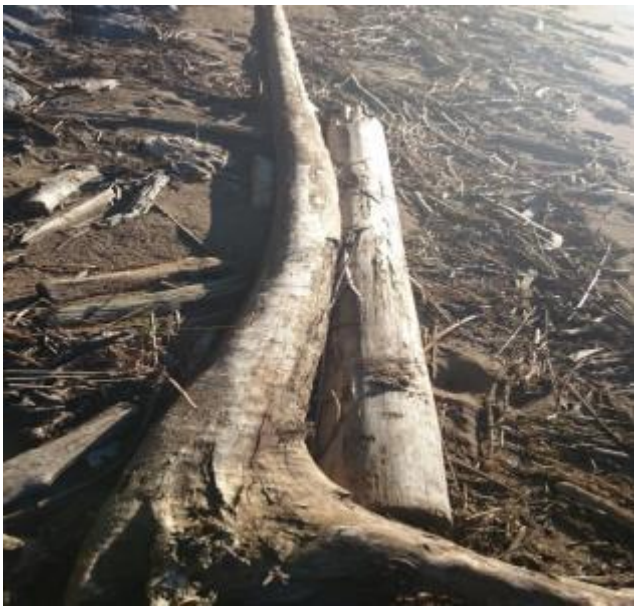
流木や竹は、雨量の増加、琵琶湖の水位の上昇により根こそぎ流されたと見られるものや人の手により両端が切断されたと見られる丸太状のものなど様々なものがあった。

(写真7 根こそぎ流されたと見られる流木と人の手により切断されたと見られる丸太状の流木 彦根・8月)

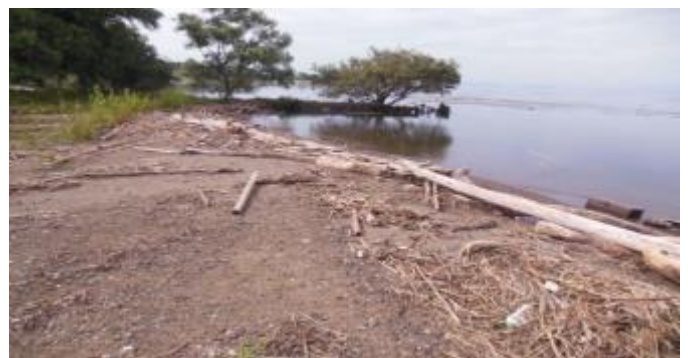
樹皮がついた状態で漂着しているものがほとんどであったが、中には樹皮がはがれて白くなり、長年河川や琵琶湖を滞留または漂流した後に流れついたと見られるものもあった。

(写真8 樹皮がはがれて白くなった流木 長浜・8月)
