草津市立クリーンセンター更新整備事業に係る 環境影響評価準備書

—補足説明資料—

1. 補足説明資料の概要

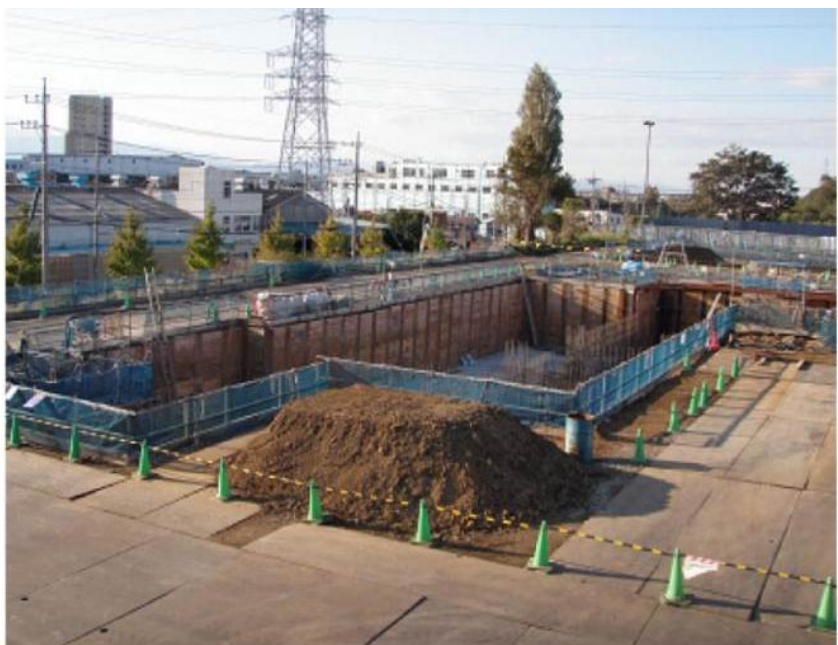
○敷鉄板設置イメージ

- ・工事区域内のダンプトラックの走行に関しては、粉じんの巻上げを少なくするため、走行速度を抑制するよう施工業者への指導を徹底する。
- ・工事区域内に粉じん計を設置し、工事中の粉じんの発生状況を確認するとともに、必要な場合には、施工調整など工事へのフィードバックを行う。
- ・工事中は、敷地内の車両走行ルートや重機稼働箇所を中心に敷鉄板を設置する。

掘削範囲周辺は重機、ダンプの移動が伴うため、敷鉄板を設置し、粉じんおよび濁水発生を抑制する。

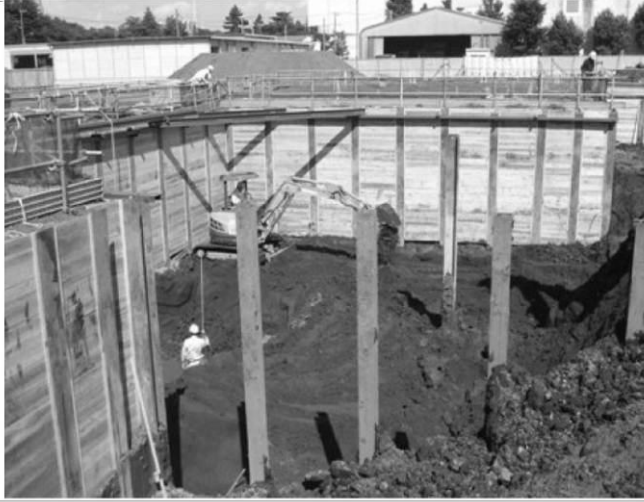
■ピット掘削状況写真（事例）

※ ピット掘削は鉛直方向に掘り進むため、場外に濁水等が流出する可能性はない（基本的に底面のコンクリート打設までは雨水は地下浸透）。

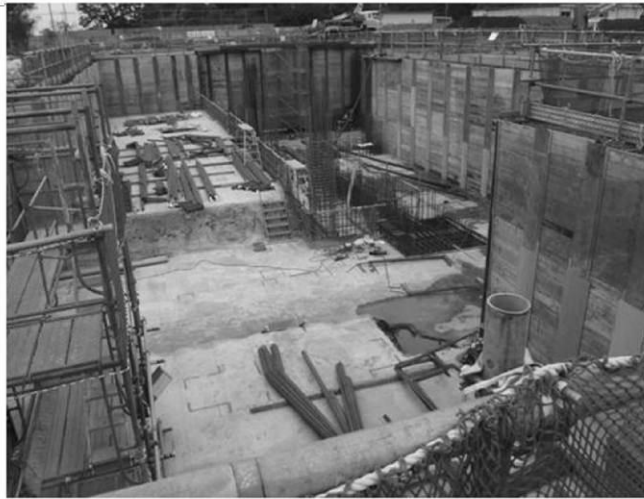
※ ピット掘削後にコンクリート打設して養生するため、その期間は雨水が溜まらないようにポンプ揚水にて雨水排水処理する（濁水の発生はない）。

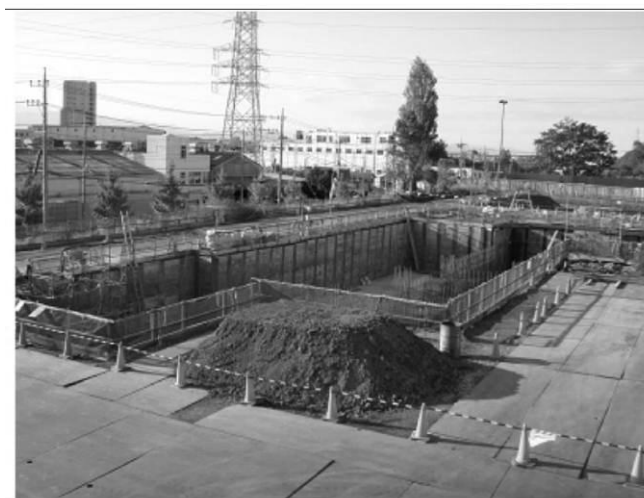
※ 工事中は、場内の車両走行範囲のほか、掘削範囲周辺に敷鉄板を設置し、地面が降雨にさらさない（濁水の発生しない）措置を行う。
※ 場内掘削土は保管位置を決めシート養生して管理する（P8. 図 5.1 参照）。
