旧 RD 最終処分場有害物調査について

1 次調査の結果（3/12 時点）

平成 23 年 3 月 20 日

滋 賀 県

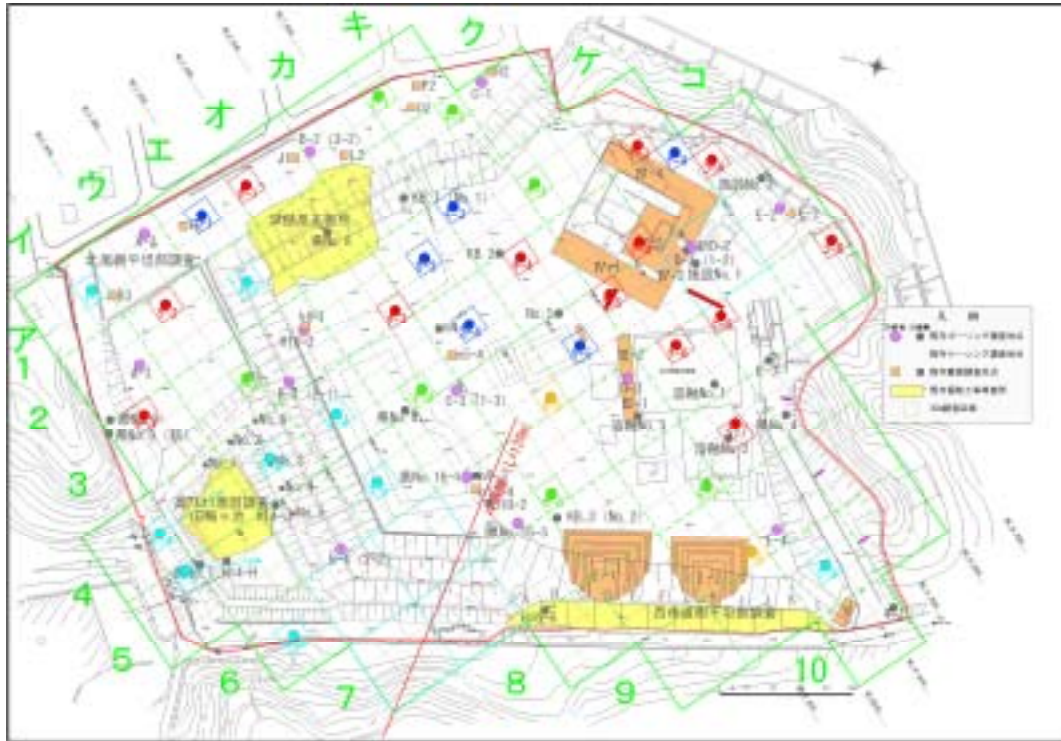
図-2.1.1 ボーリング調査・試掘調査位置図

調査区画として設定した 30m 格子区画において、**調査不足区画**および**未調査区画**(図-2.1.1)を対象として、廃棄物の分布、性状を把握するとともに、その有害性について確認するための試料を得ることを目的とする。

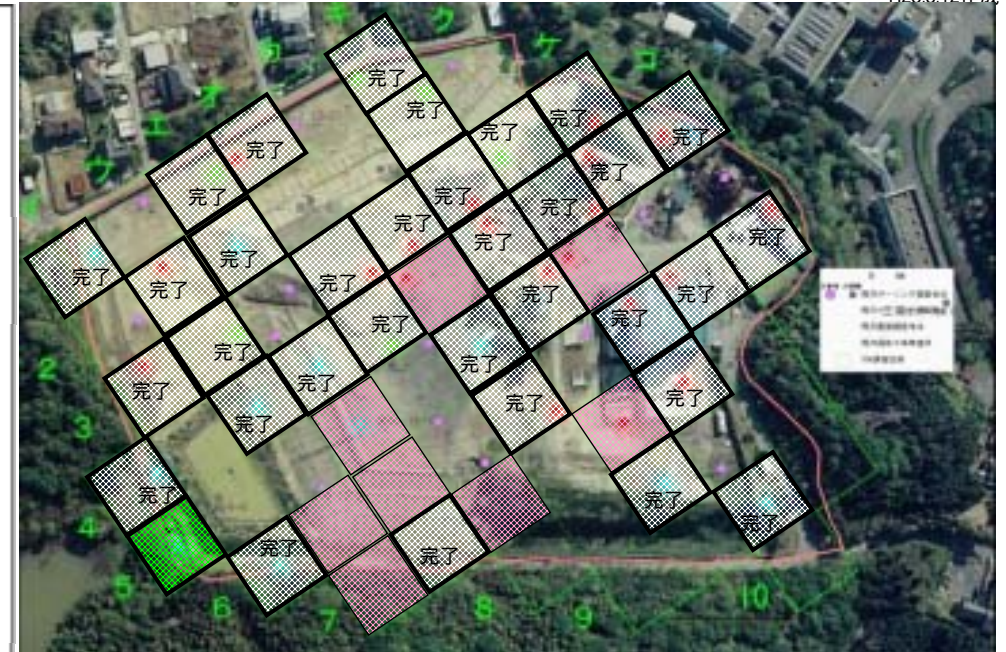
図-2.1.2 ボーリング調査の進捗状況図

ボーリング調査の全 42 調査地点のうち、これまでに 33 孔が完了し、現在 1 孔が掘進中であり、進捗率は約 8 割弱程度である。

完了	33
掘進中	1
中断	0
未着手	8

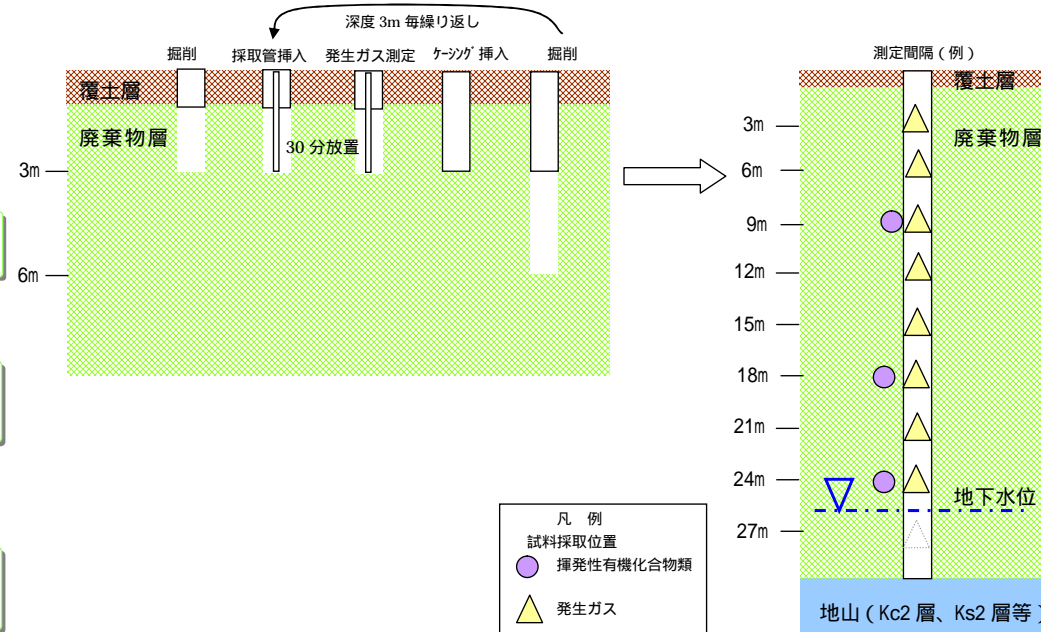
図-2.2.2 廃棄物分析試料採取の方法

廃棄物層内の孔内ガス試料は、掘削後、30分程度放置後に測定を実施する。測定間隔は、揮発性有機化合物類は約9m掘進毎、発生ガスは約3m毎に試料を採取する。

なお、孔内ガスは、孔内水位よりも上の位置とし、孔内水位が確認された場合には、その水位直上付近で試料を採取する。

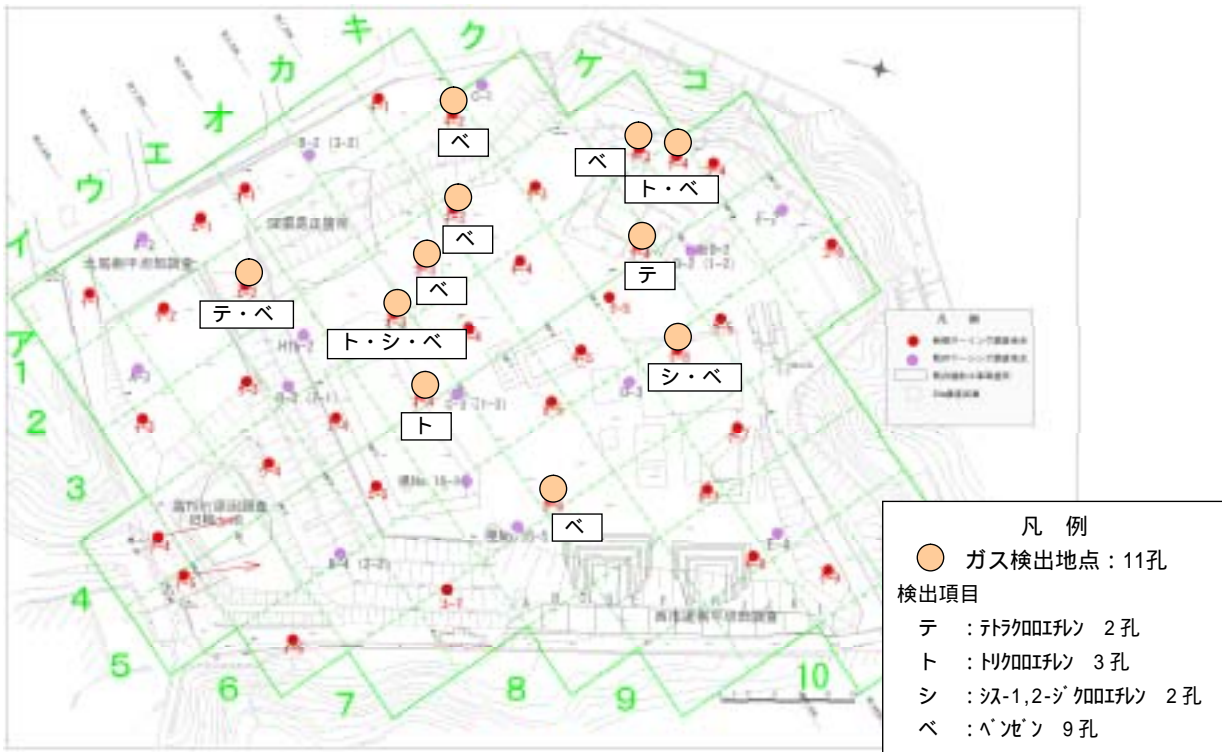
図-2.2.3 孔内ガス (VOCs) 検出地点位置図

VOCs ガスの測定結果を表-2.2.1 に、VOCs ガスの検出地点を図-2.2.3 にそれぞれ示す。

凡 例
 ○ ガス検出地点
 ○ 不検出地点
 N.D. 不検出 (<0.1又は0.05)

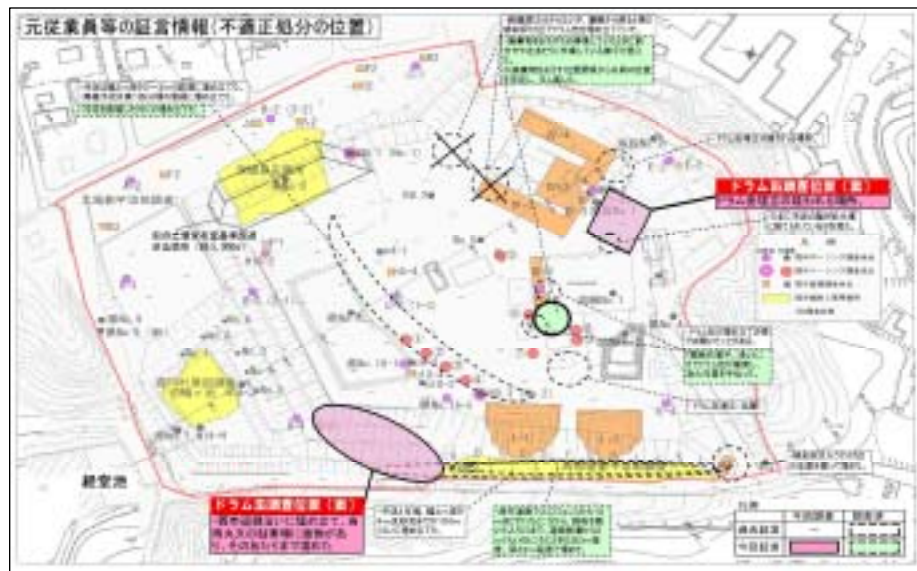
図-3.1 ドラム缶調査対象位置（元従業員等の証言併記）

元従業員の「早く処理するために夜中に埋めて朝には元にもどしていた」との証言等をもとに、以下の箇所を対象として試掘調査（筋掘り）を実施した。

(2) 西市道側

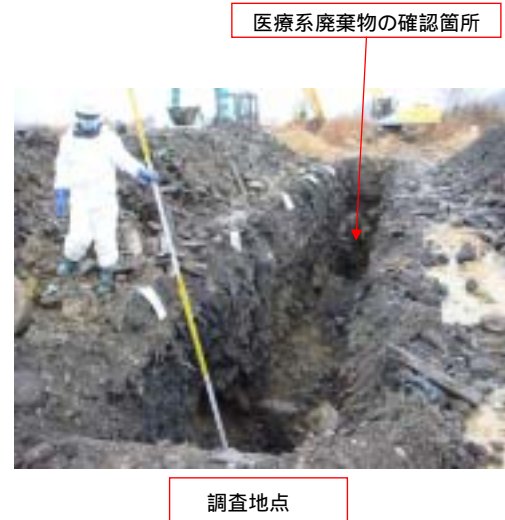
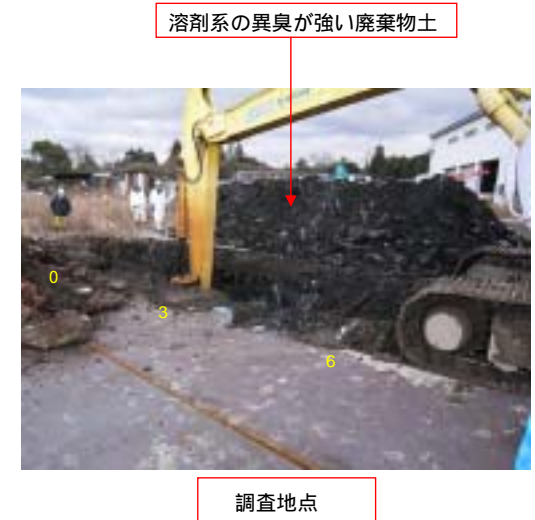
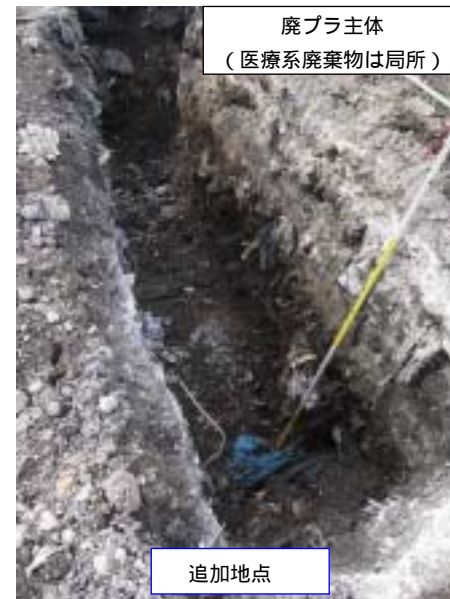
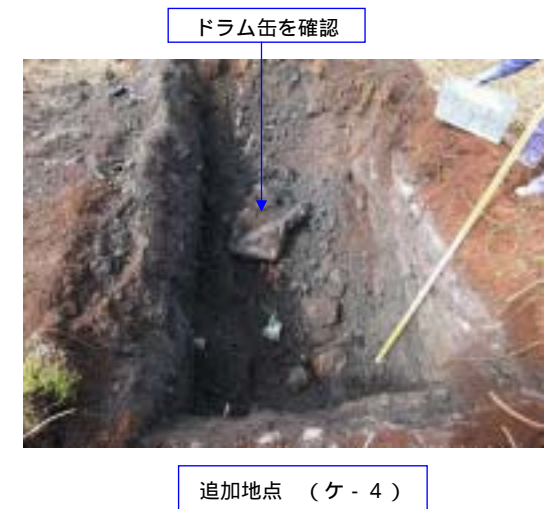
写真-3.2.1 各試掘箇所の掘削状況

- (1) 調査地点 (元従業員の証言箇所)【幅：1.5m、長さ：15m、深さ：3m / 部分的に 5m】
- ・ 全体として、コンクリート殻、木片、廃プラを主体とする。
 - ・ ドラム缶は 1 つ確認 (内容は医療系廃棄物 / ガラス瓶を主体とし、まれに注射筒が混在)
 - ・ 表層～深度 1.5m 付近までは、コンクリート片、廃プラ混じりの土砂が分布。

- ・ 深度 1.5～3.0m 間は、医療系廃棄物、木片が多く含まれる。
 - ・ いずれも特別な臭気は感じられない。
医療系の廃棄物の分布は、掘削区間の 0～4m 付近までに認められたが、当初計画深度 (深度=3m) において、その下限が確認しきれなかったため、深度方向への追っ加掘削を実施。その結果、深度 4.5m にて下位の異なる廃棄物 (廃プラ主体) の分布を確認した (追加掘削は使用重機による掘削が可能な深度 5m まで実施)。

- (2) 調査地点 (表層ガス高濃度)【幅：1.5m、長さ：10m、深さ：3m】
- ・ 掘削区間 (0～10m) において、地表～深度 1.5m 付近までの範囲に黒色を帯び臭気 (石油系) の強い廃棄物混じり土を確認。
 - ・ この底面 (深度 1.5m 付近) には、コンクリート殻が多く含まれる。

- ・ 深度 1.5m 以深は、木片を主体とした廃棄物となる (茶色)。
- (3) 追加地点 (追加掘削)【幅：1.5m、長さ：6m、深さ：3m 程度】
- ・ 医療系廃棄物は、地点の近傍のみで確認された。
 - ・ 全体として、廃プラ、コンクリート殻を主体とした廃棄物混じり土からなる。表層に近い部分は、全体に黒色を呈する。特別な臭気は感じられない。

- ・ この廃棄物混じり土の中には、層厚数 10cm 程度のシルト質土が層状をなして挟在する (層厚変化あり)
- (4) 追加地点 (ケ-4)【幅：2.5m、長さ：4m、深さ：2.5～4.4m 程度】
- ・ 地表～深度 1.7m 付近までは、廃プラが散在する程度であり、シルト質土を主体とする
 - ・ 深度 1.7m にてドラム缶のフタを確認。周辺はタール臭が漂う。

- ・ これより深部 (～深度 3.6m 付近まで) には、変形したドラム缶が散在。計 16 個の所在を確認。ドラム缶は潰れているが、内容は一部に残存している (液状～半固結状のタール、焼却灰混じり土)。
 - ・ 深度 3.6m 以深では、金属片などは確認されず、廃プラ等の廃棄物が主体となる。

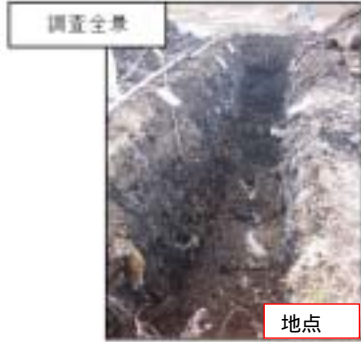
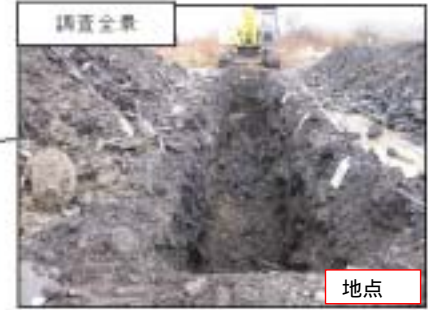
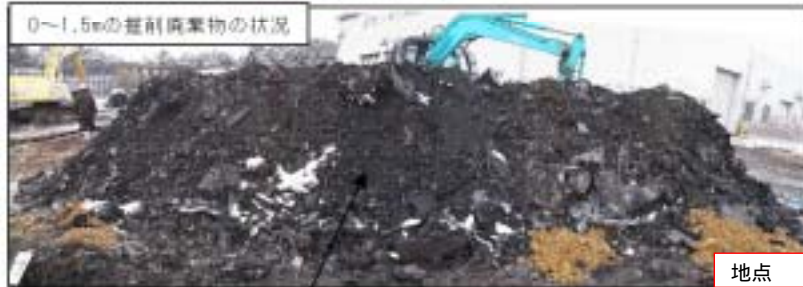
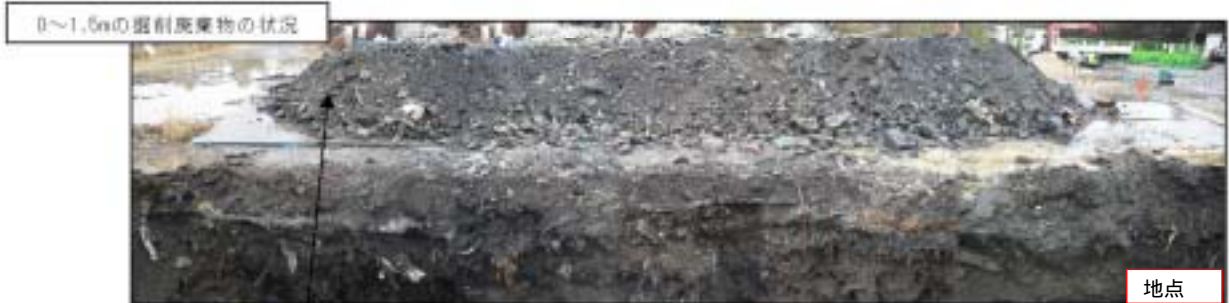
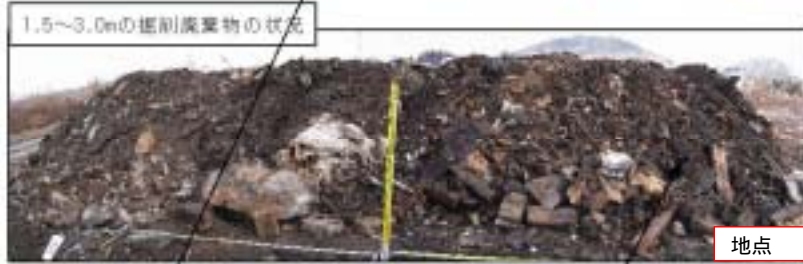
写真-3.2.2 各試掘箇所掘削状況

【参考】調査地点、にて確認された廃棄物の状況

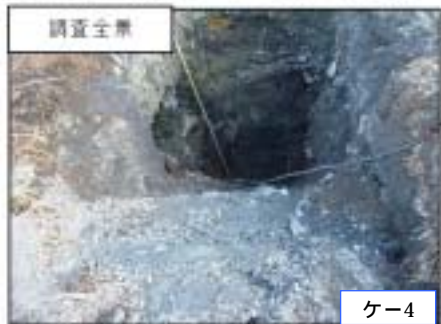
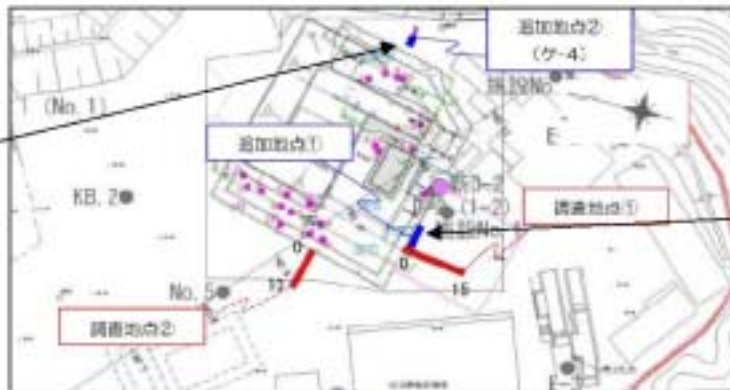
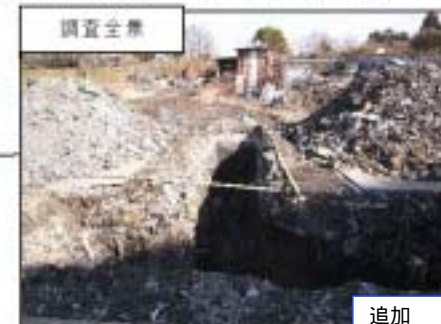
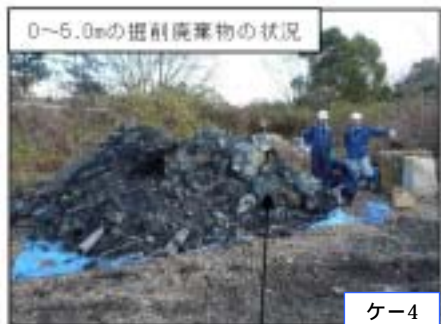
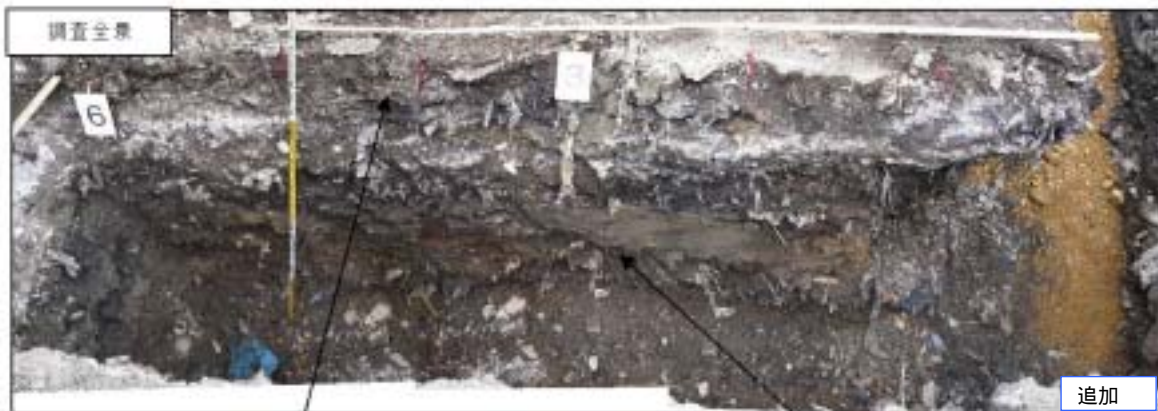
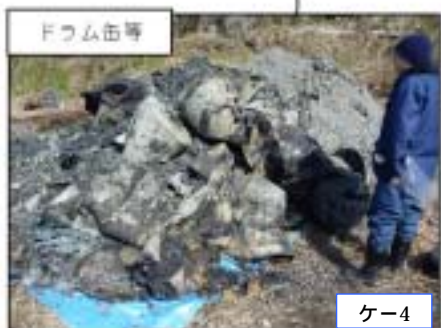
写真-3.2.3 各試掘箇所での掘削状況

【参考】追加地点、にて確認された廃棄物の状況

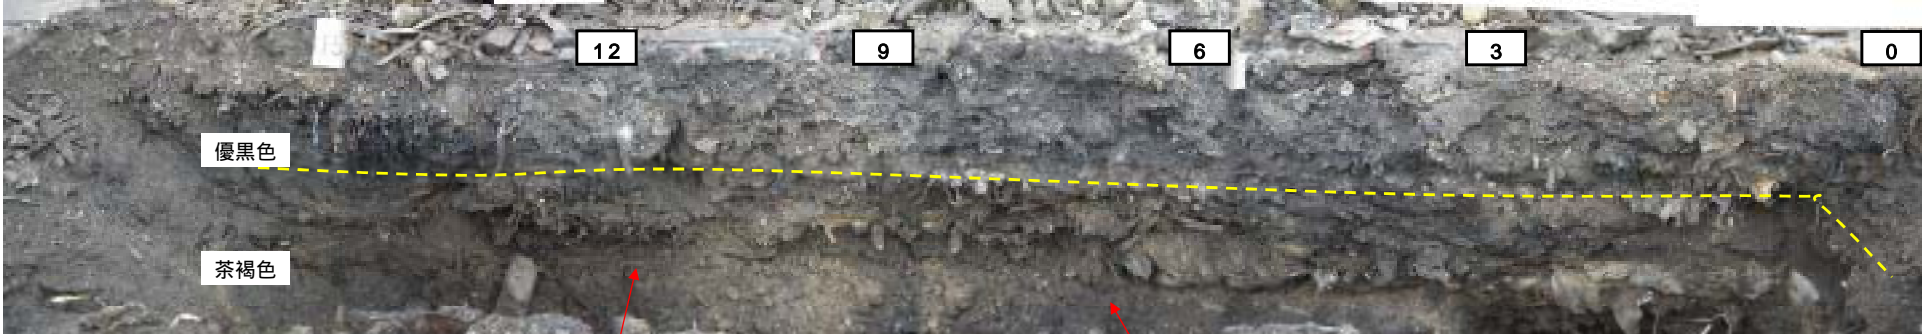
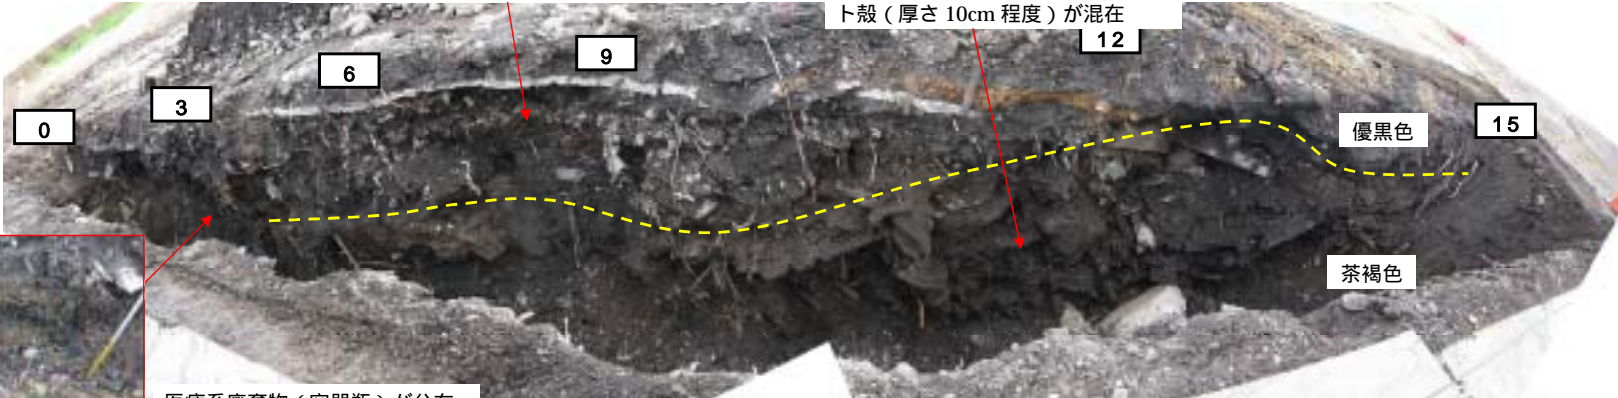
【参考 - 調査地点 / 元従業員証言 L=15m / dp=3m (一部 5m)】

<p>木材を主体とし、盤状のコンクリート殻（厚さ 10~15cm 程度）が混在 コンクリート殻+廃プラ混じり土</p>
<p>概要</p>	<p>全体に地表から深さ 1.5m 間は、全体に灰黒色を帯びた廃棄物（廃プラ、コンクリート殻主体）混じり土砂が分布。ドラム缶は 1 本（フタのみ / 医療系） 区間 0.5~4m 付近の間（深度 1.5~4.5m）において、医療系の廃棄物（ガラス瓶主体、まれに注射筒混在）が分布 区間 7m 付近~15m 間（深度約 1.0m 以深）には、木材を主体とした廃棄物が分布。盤状のコンクリート塊が混在する。 特に異臭は感じられない。</p>

<p>層状にコンクリートが分布（厚さ 5cm 程度） 木材を主体とし、盤状のコンクリート殻（厚さ 10cm 程度）が混在</p> <p>医療系廃棄物（容器瓶）が分布（区間：0.5~4m）</p>

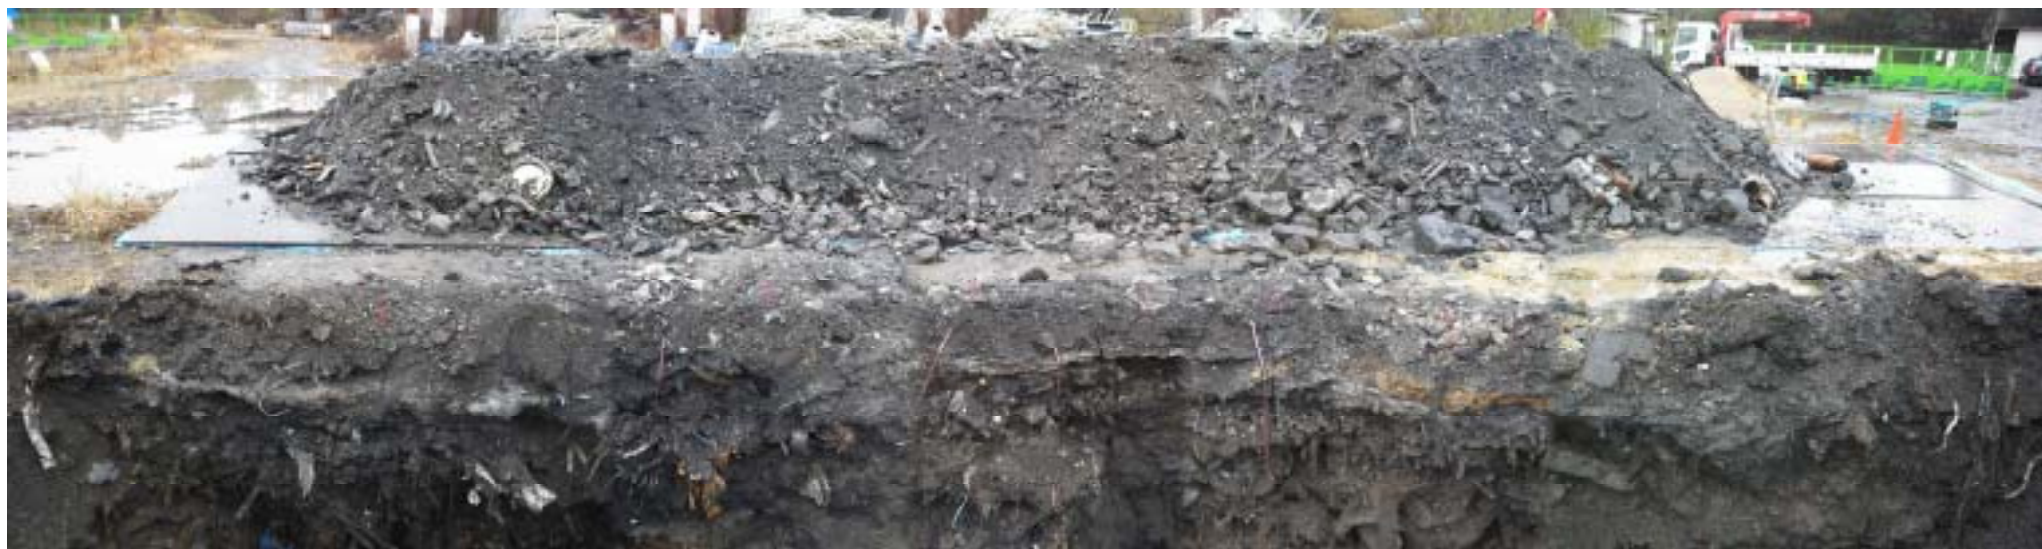
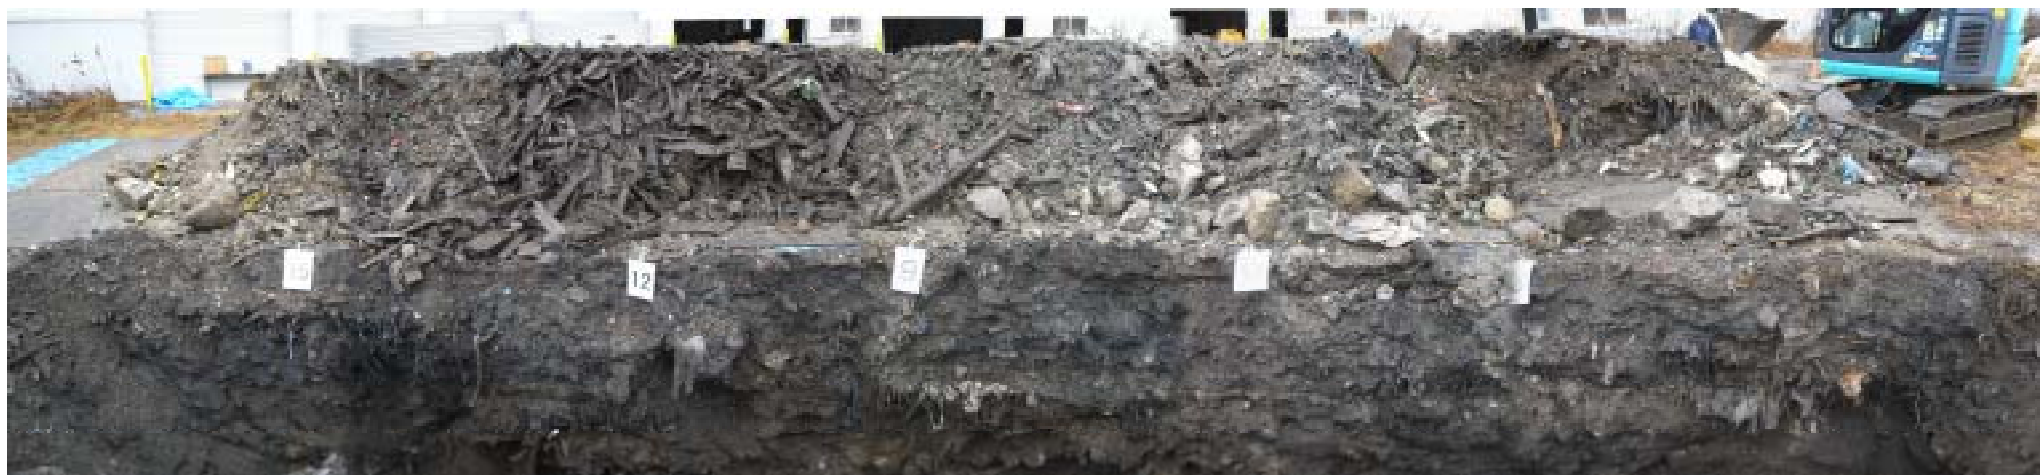
調査地点

Dp = 0.0 ~ 1.5m 掘削土

Dp = 1.5 m ~ 3.0m 掘削土

<p>北側</p>	
<p>概要</p>	<p>全体に地表から深さ 1.5m 間は、全体に灰黒色を帯びた廃棄物（廃プラ主体）混じり土砂が分布。強い異臭（石油系）を発する。 深度 1.5m 以深は、木材片を主体とした廃棄物が分布。 ドラム缶は確認されない（灯油缶のフタ程度）</p>
<p>南側</p>

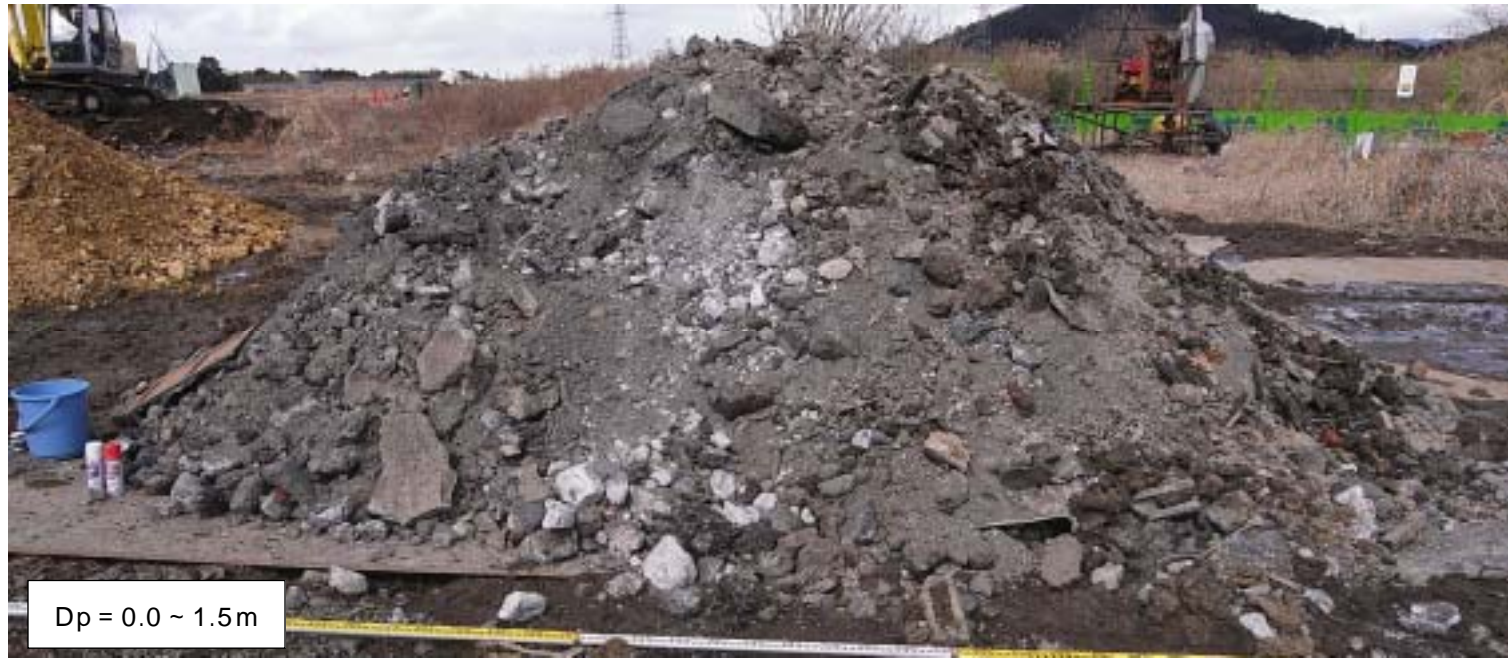
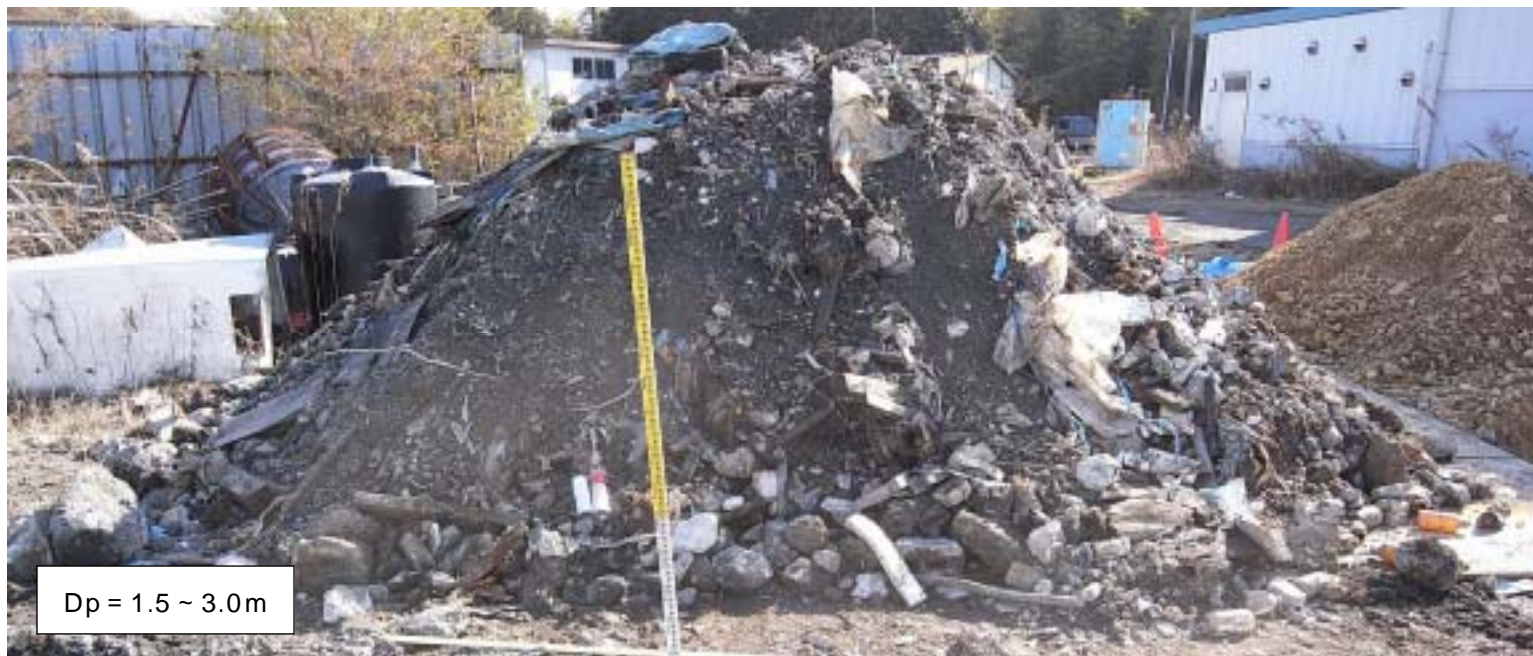
【参考 - 追加調査 / 元従業員証言（拡張） L=6m / dp=3.5m】

<p>南側</p>	
<p>概要</p>	<p>全体に地表から深さ 1.5m 間は、全体に灰黒色を帯びた廃棄物（廃プラ主体）混じり土砂が分布。 深度 1.5m 付近に、シルト質土が層状に分布。これより深部は、全体に褐色を呈する。 医療系廃棄物は、区間 0～1m 付近まで（局所的に深まった分布）。</p>
<p>北側</p>

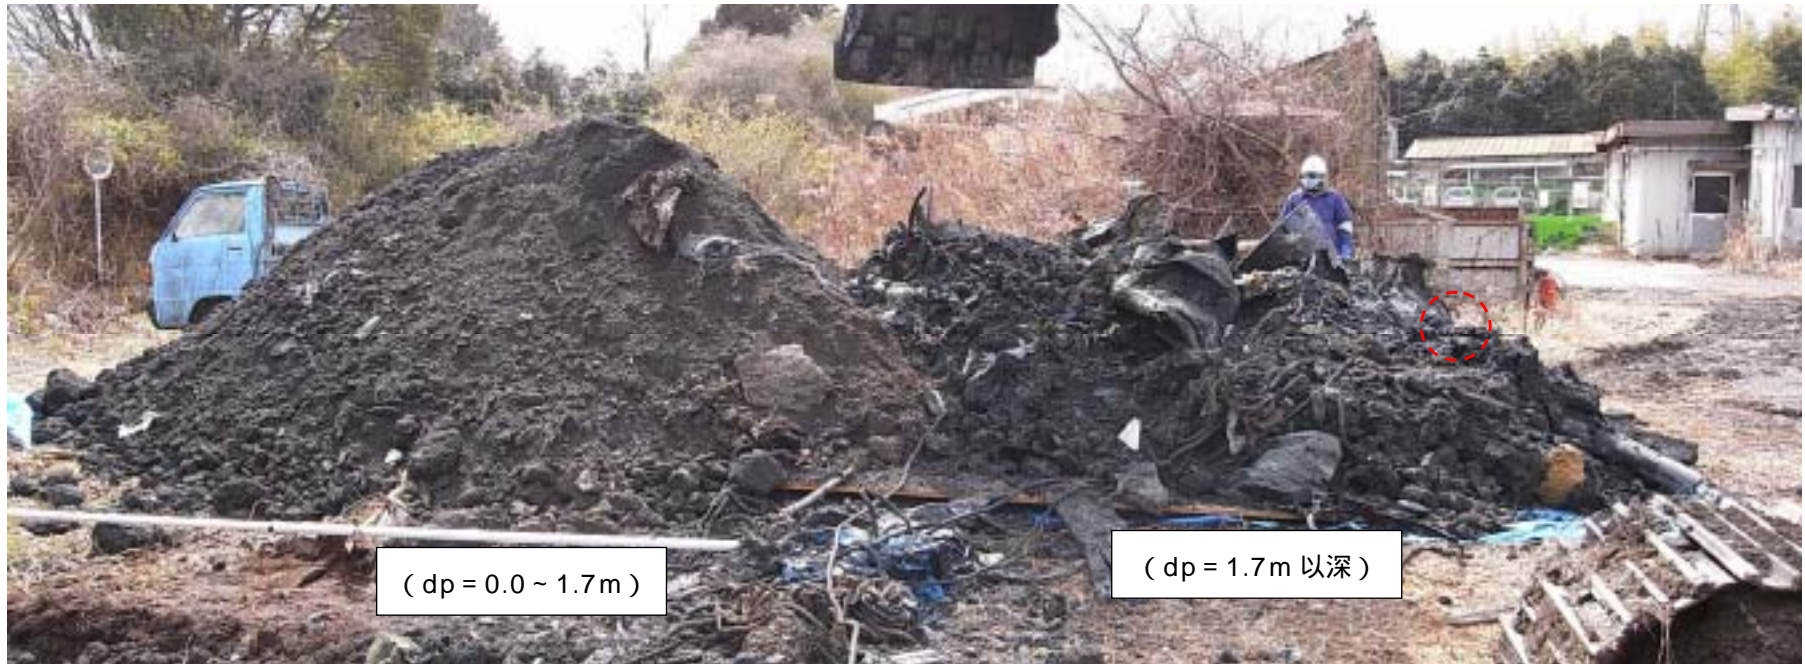
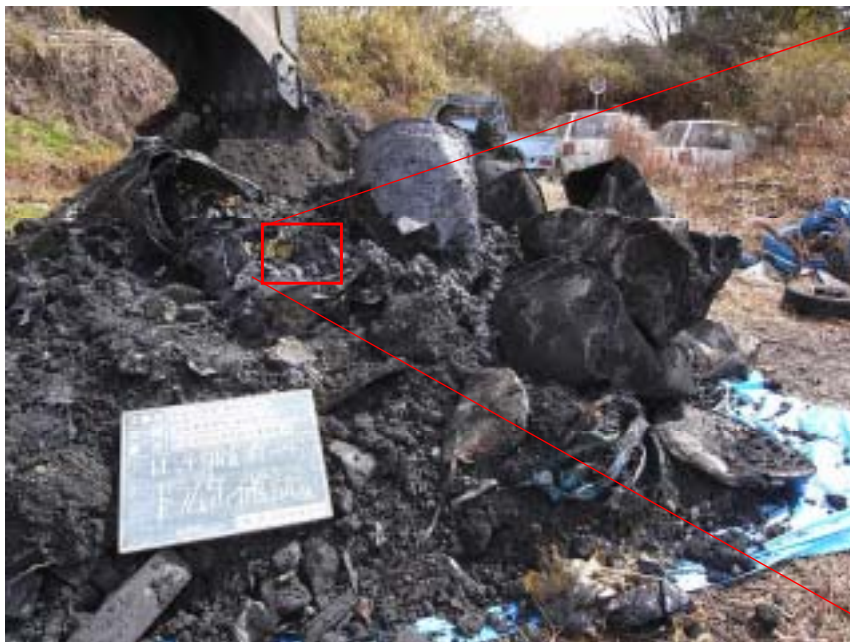
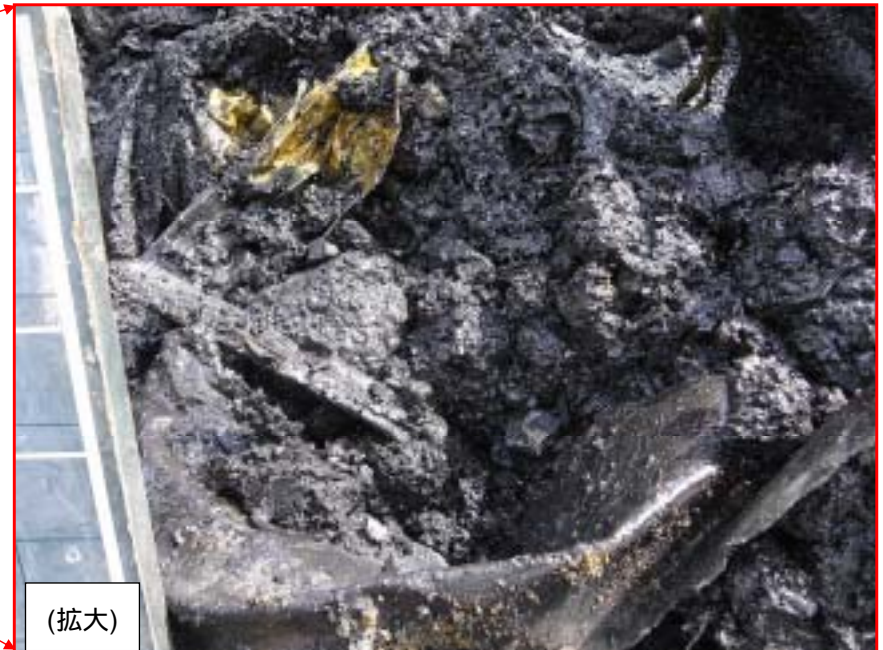
追加調査 (ケ-4)

【参考 - 追加調査 (ケ - 4) / ボーリング結果による L=4m / dp=4.4m】

<p>南側</p>		
<p>概要</p>	<p>地表から深さ 1.7m 付近にて、ドラム缶 (フタ) を確認。これより深部を掘削し、深度 3.6m 付近までの間に計 16 本のドラム缶を確認。 掘削箇所周辺では、タールのような臭いが強い。目視にてタール液 (固結したものも含める) が残存している箇所も認められる。 ドラム缶の周辺にて、ブルーシート、縄を大量に確認 (固定していたもの?)</p>	
<p>北側</p>		<p>地表から 3.6m 以深では、廃プラ等が主体 (dp=4.4m)</p>
