調査結果

経堂池の水質等

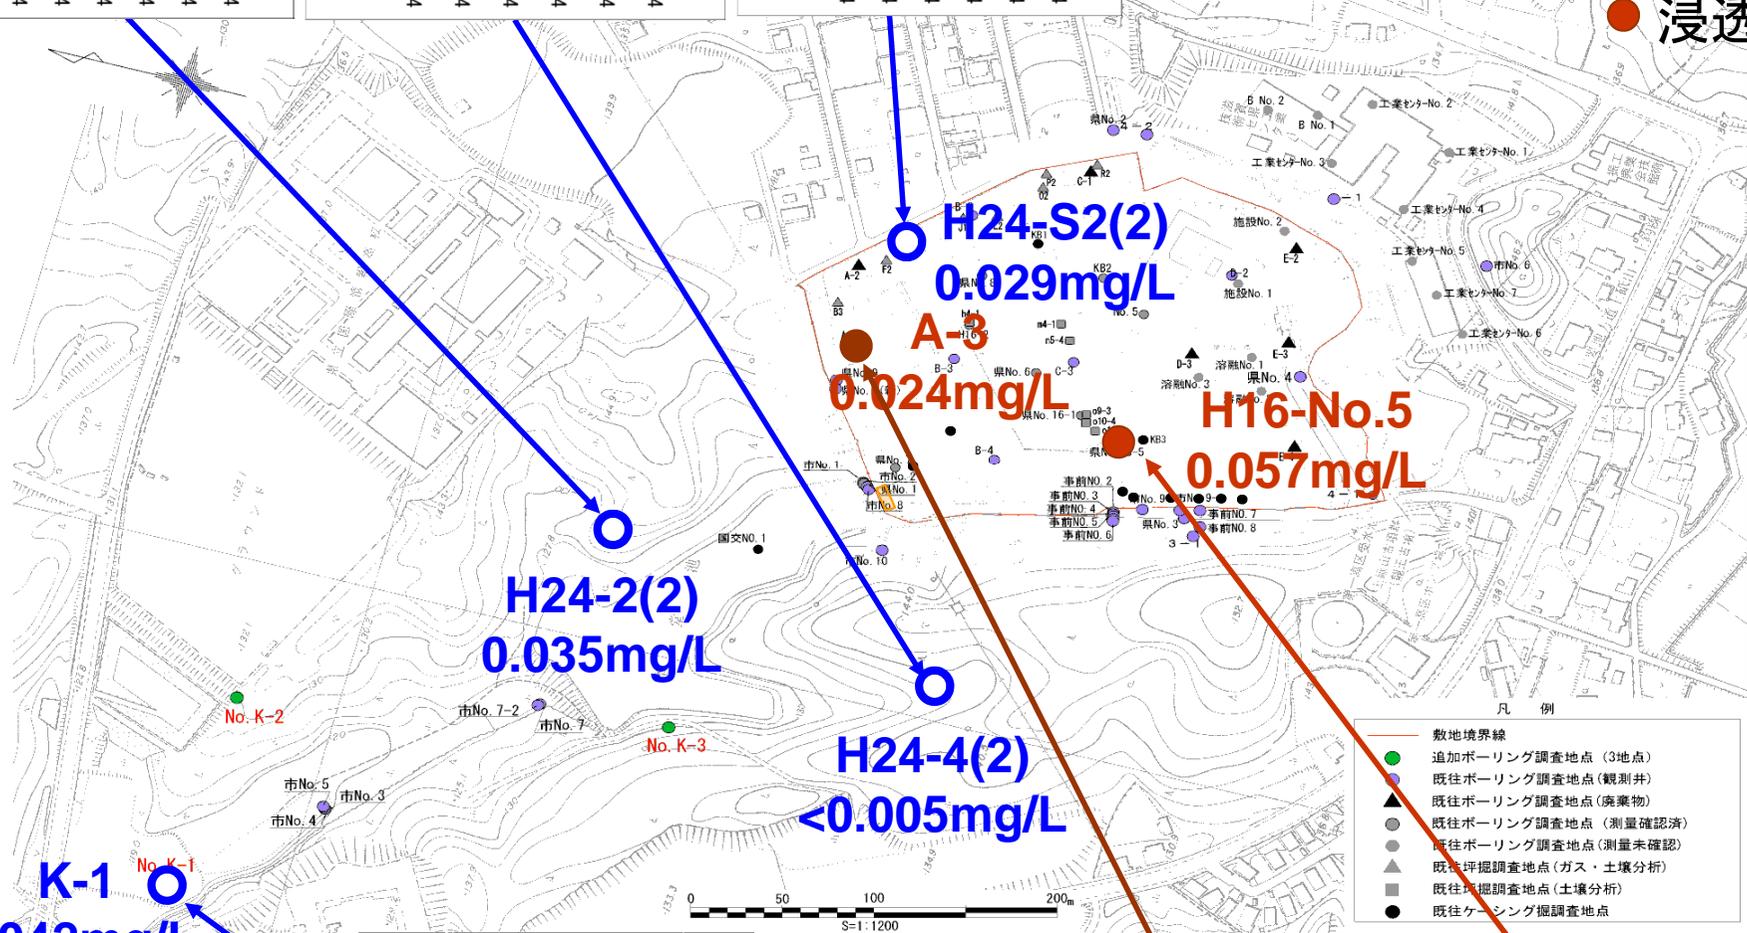
- 凡例
- 敷地境界線
 - 追加ボーリング調査地点 (3地点)
 - 既往ボーリング調査地点 (観測井)
 - 既往ボーリング調査地点 (廃棄物)
 - 既往ボーリング調査地点 (測量確認済)
 - 既往ボーリング調査地点 (測量未確認)
 - 既往評価調査地点 (ガス・土壌分析)
 - 既往地盤調査地点 (土壌分析)
 - 既往ケーシング掘調査地点

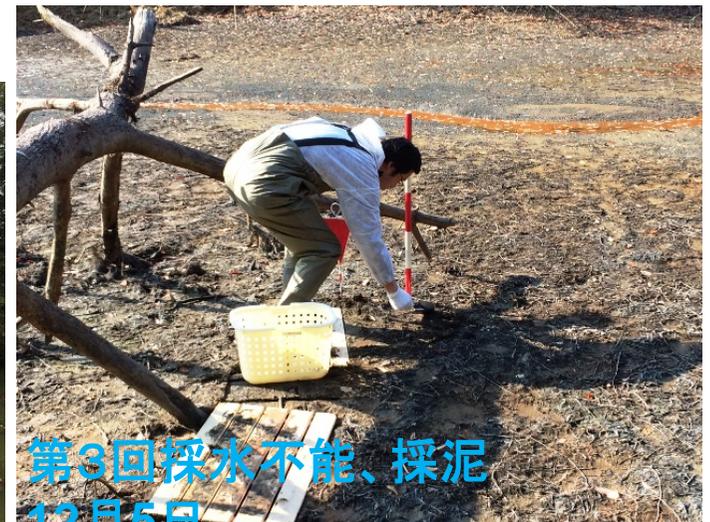
第3回採水不能、採泥
12月5日

【参考】経堂池底泥採取時の様子
