旧アール・ディエンジニアリング最終処分
場に係る特定支障除去等事業の
進捗状況について

平成31年3月26日

二次対策工事の概要 (平成25年12月～平成33年3月)

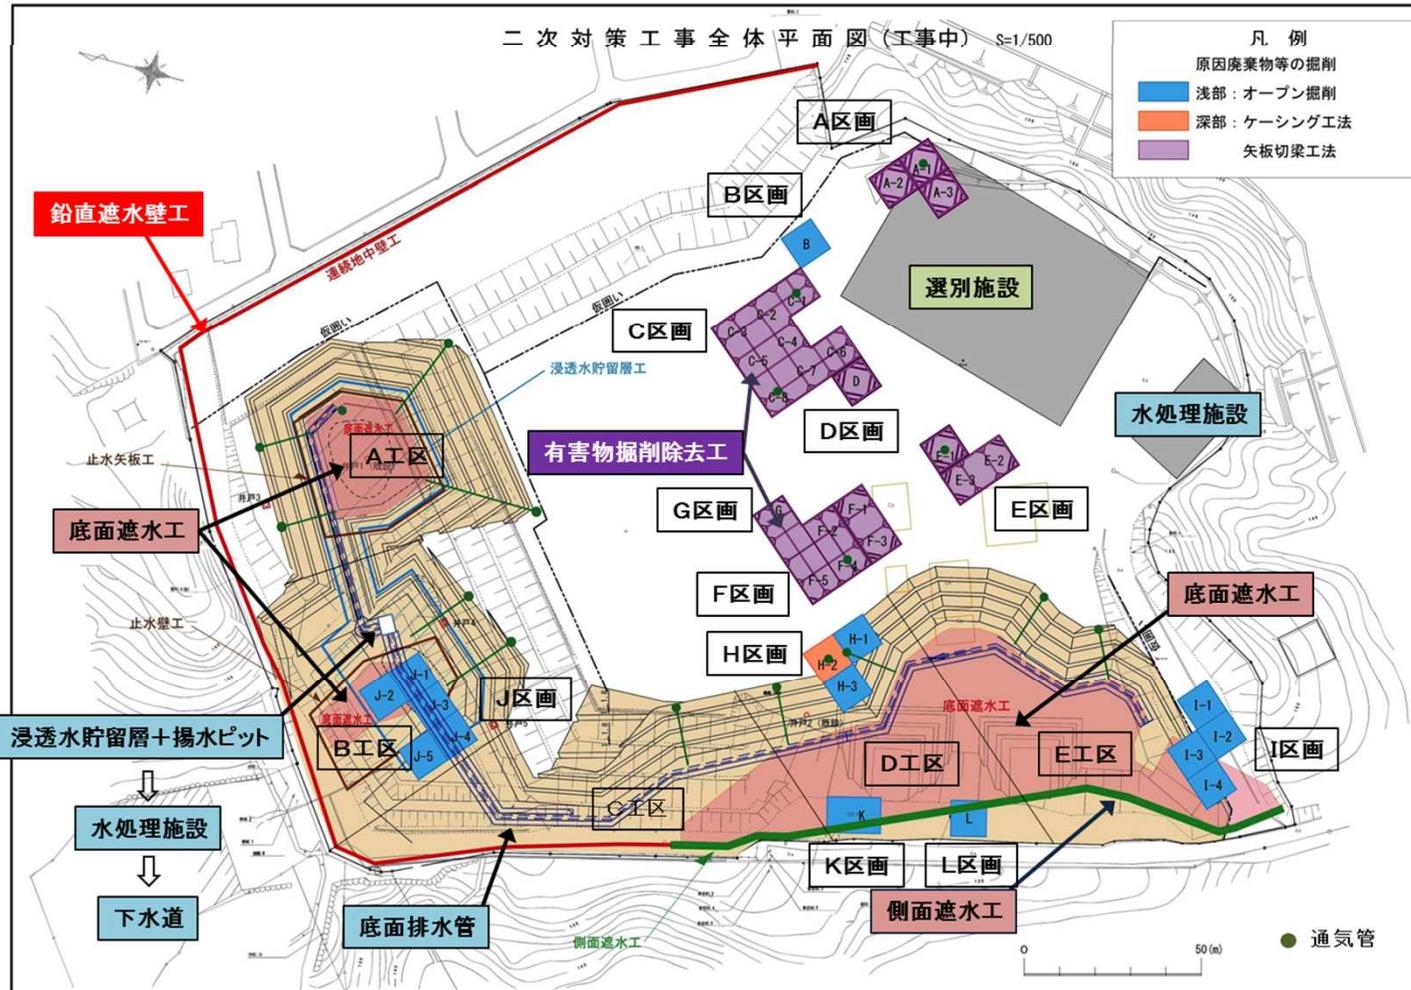
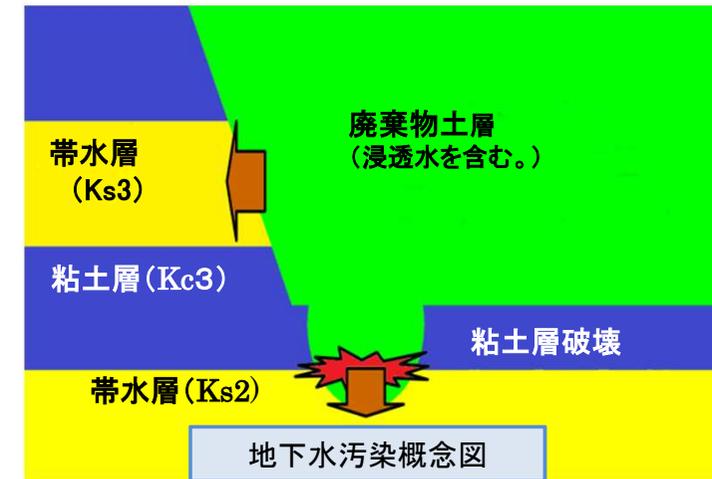
- ① 廃棄物に接触した水が地下水に流れ込まないように遮水 (底面遮水、側面遮水、鉛直遮水工) その際に掘削した廃棄物土は、選別施設で廃棄物と埋め戻し材に分別 (掘削→選別施設)
- ② 遮水して溜まる水は水処理施設で処理して下水道に放流。滞留水を減らして硫化水素やメタンの発生を抑制 (底面排水工→浸透水貯留層→揚水ピット→水処理施設→下水道)
- ③ 調査の結果、汚染の原因となる基準を超えた廃棄物土を掘削し処分 (有害物掘削除去)
- ④ 処分場の表面をきれいな土やシートで覆い、廃棄物の飛散流出を防止 (覆土工+表面排水路)

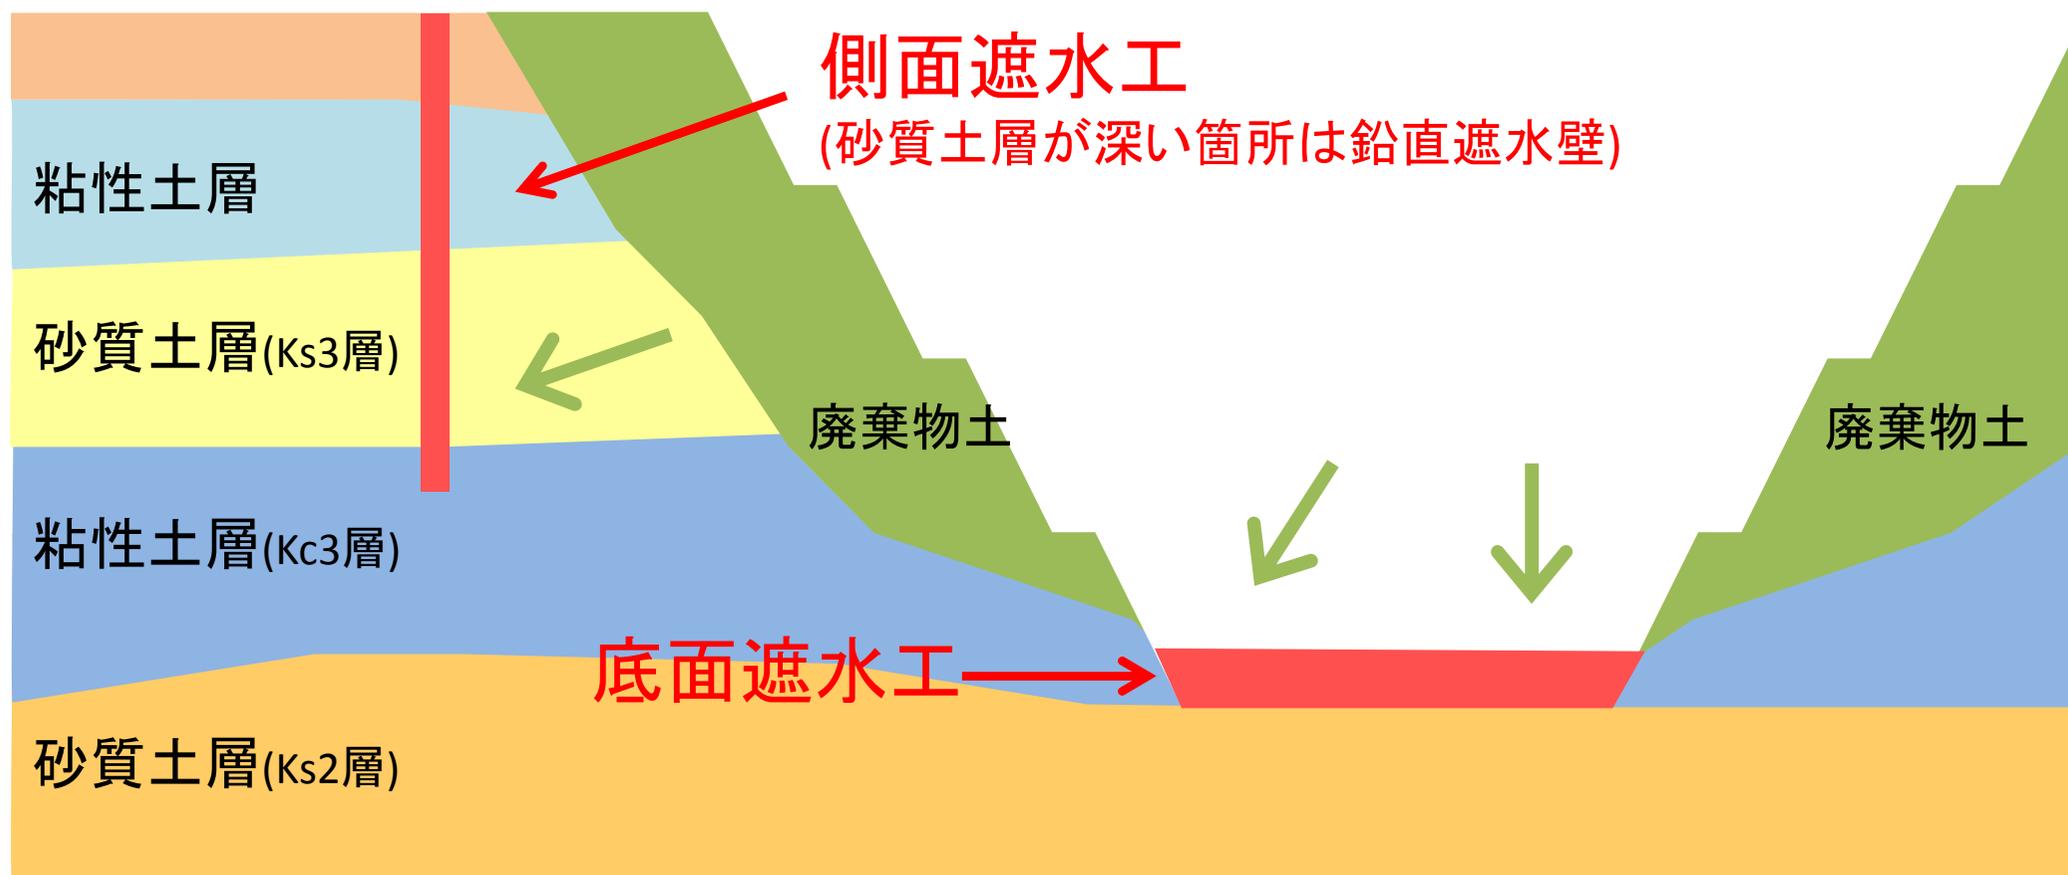
浸透水の漏洩防止措置全体図

- ・欠損した底面粘性土層の遮水(A・B・D・E工区)
- ・側面帯水層からの浸透水の流出を防止(A～E工区)
(遮水工施工のために掘削した廃棄物土は、選別施設で廃棄物と埋め戻し材に分別)

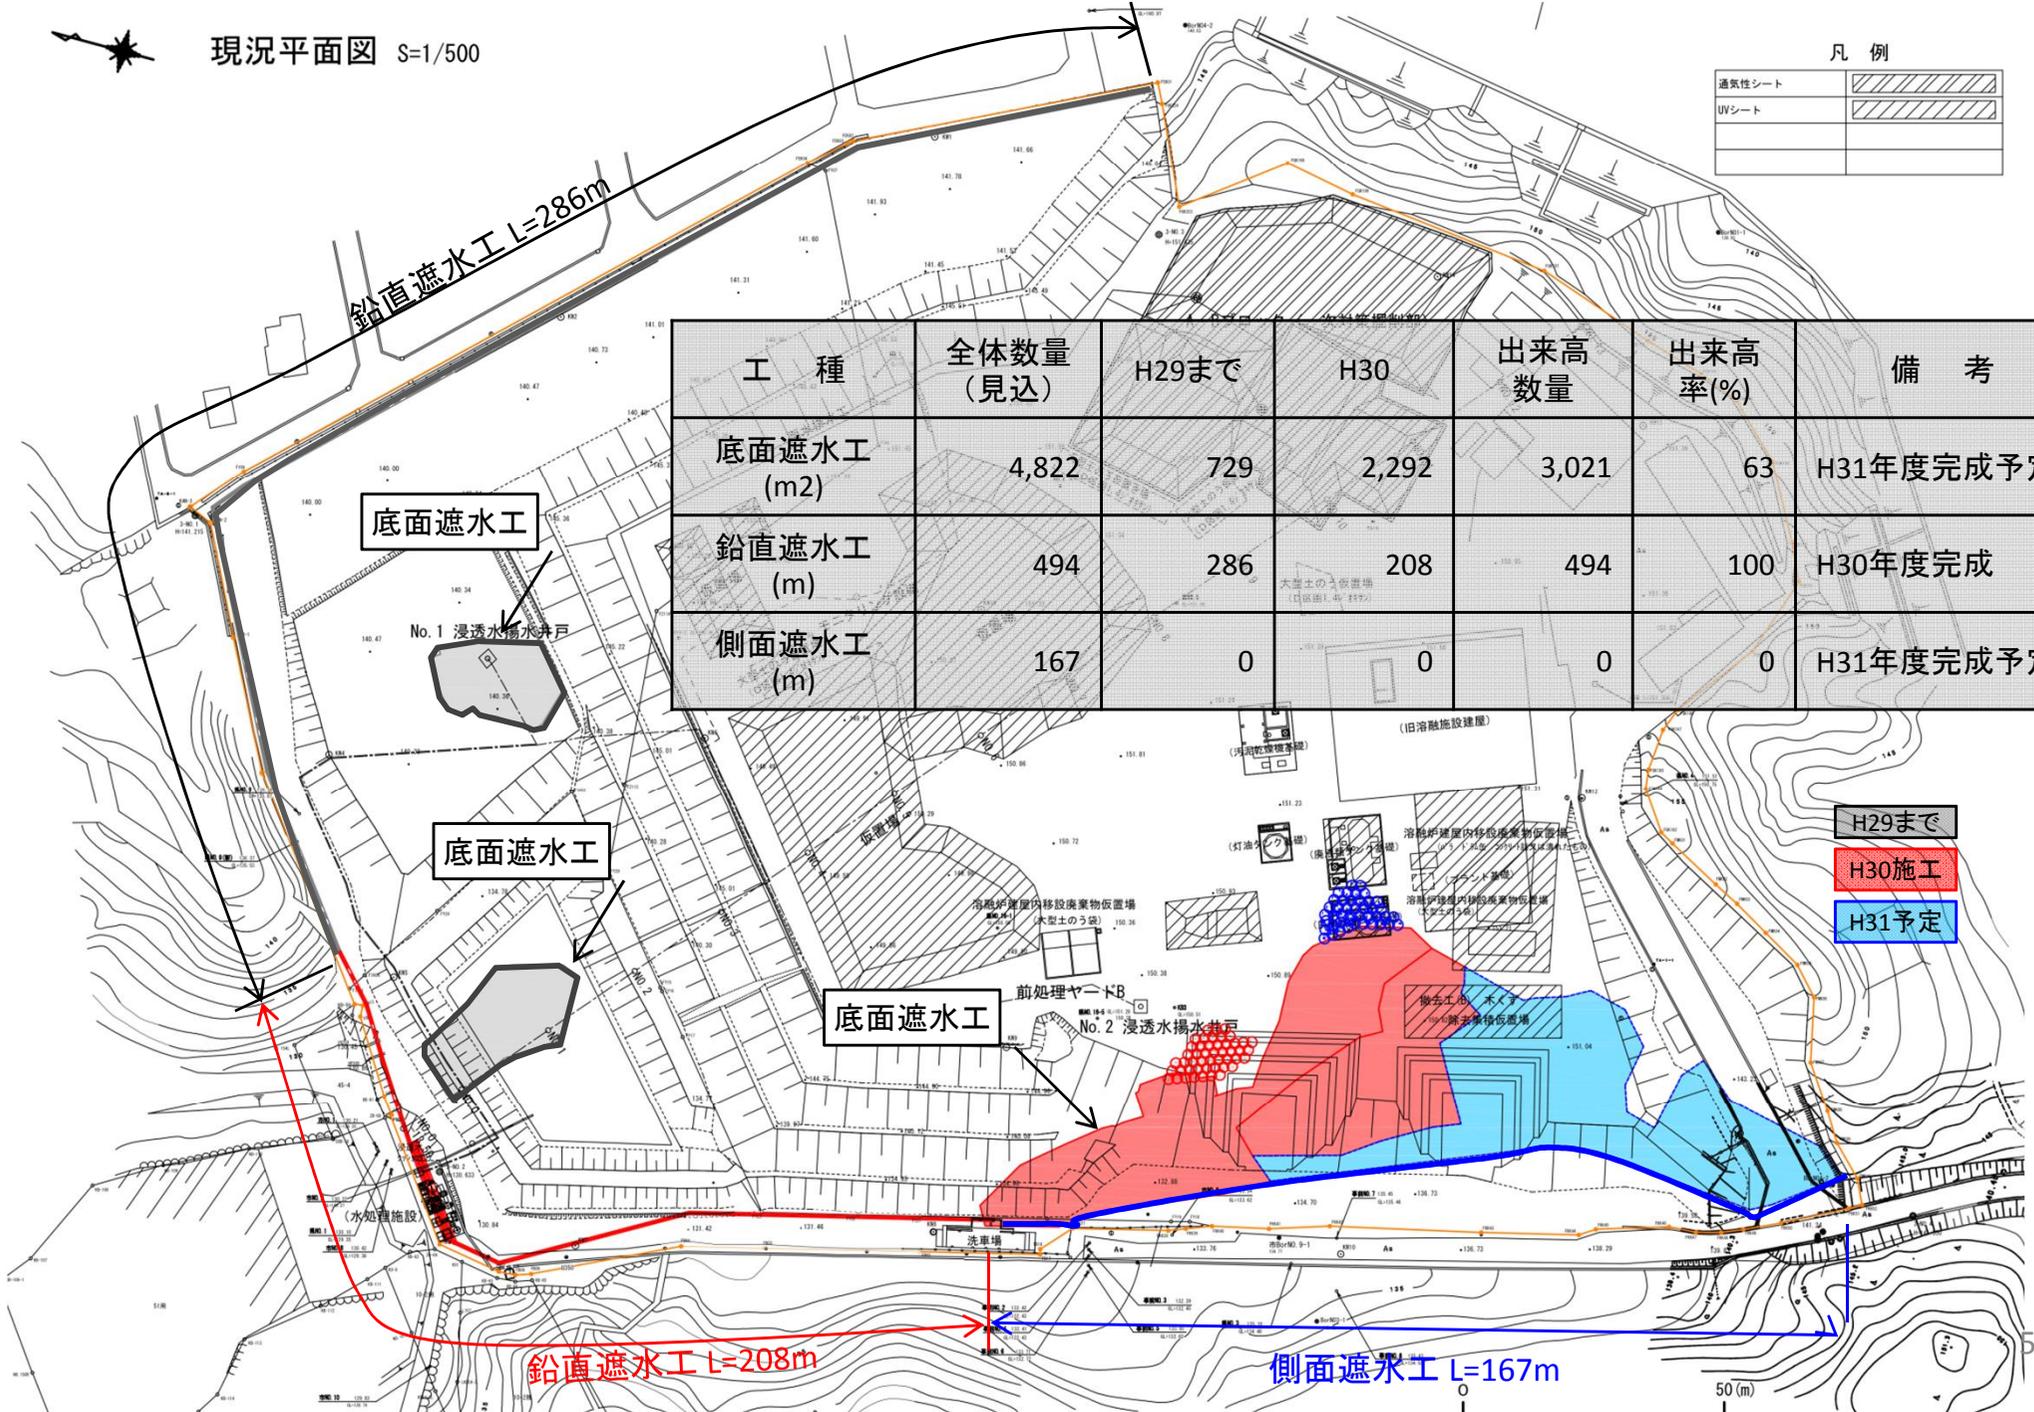
現況平面図 S=1/500

工種	全体数量 (見込)	H29まで	H30	出来高 数量	出来高 率(%)	備考
底面遮水工 (m ²)	4,822	729	2,292	3,021	63	H31年度完成予定
鉛直遮水工 (m)	494	286	208	494	100	H30年度完成
側面遮水工 (m)	167	0	0	0	0	H31年度完成予定

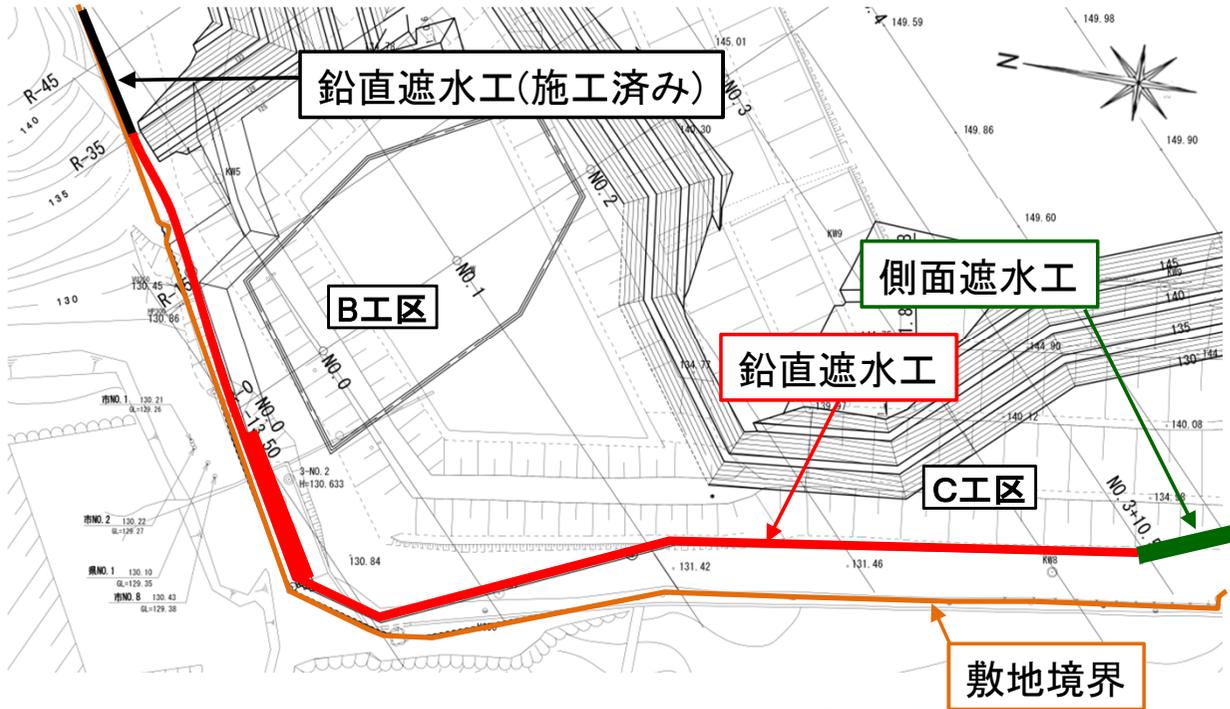
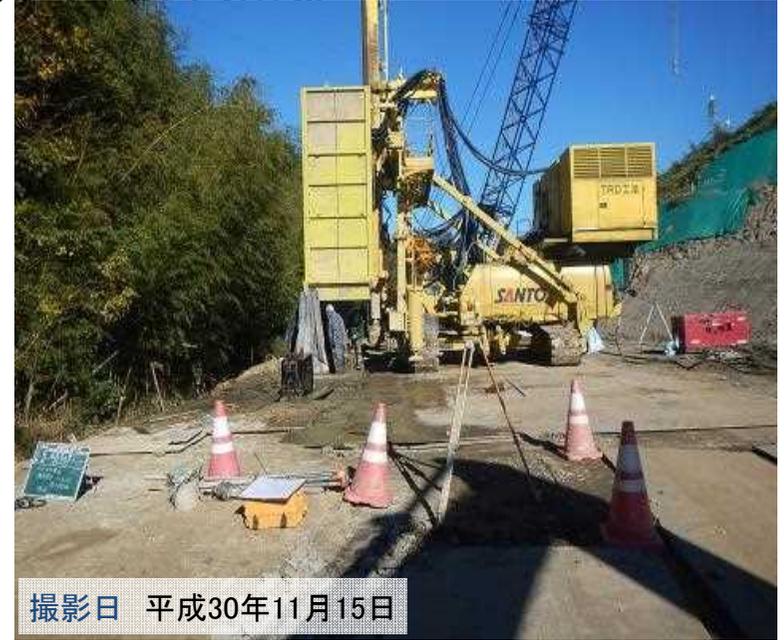
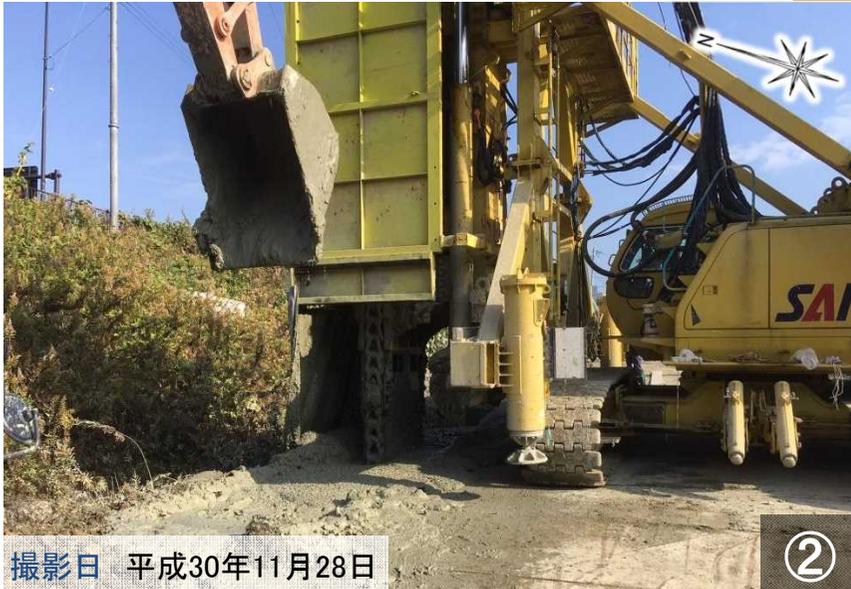
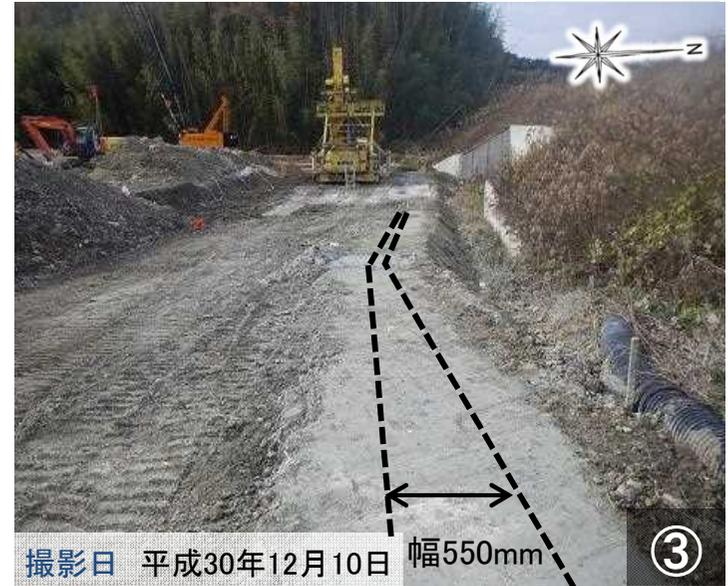
B・C工区の鉛直遮水工の施工状況

進捗状況 ・ 鉛直遮水工(TRD工法)の施工 平成30年12月完成

撮影日 平成30年12月10日 幅550mm

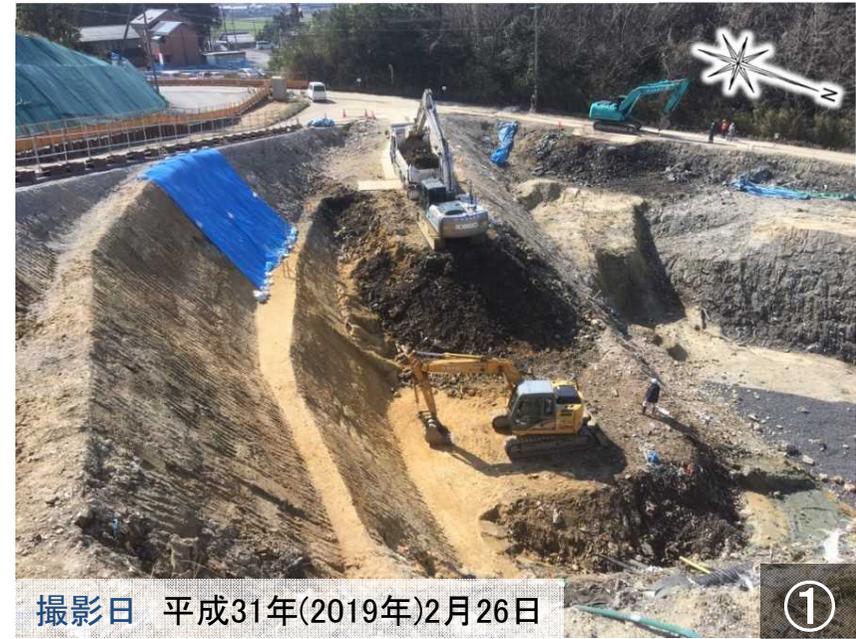
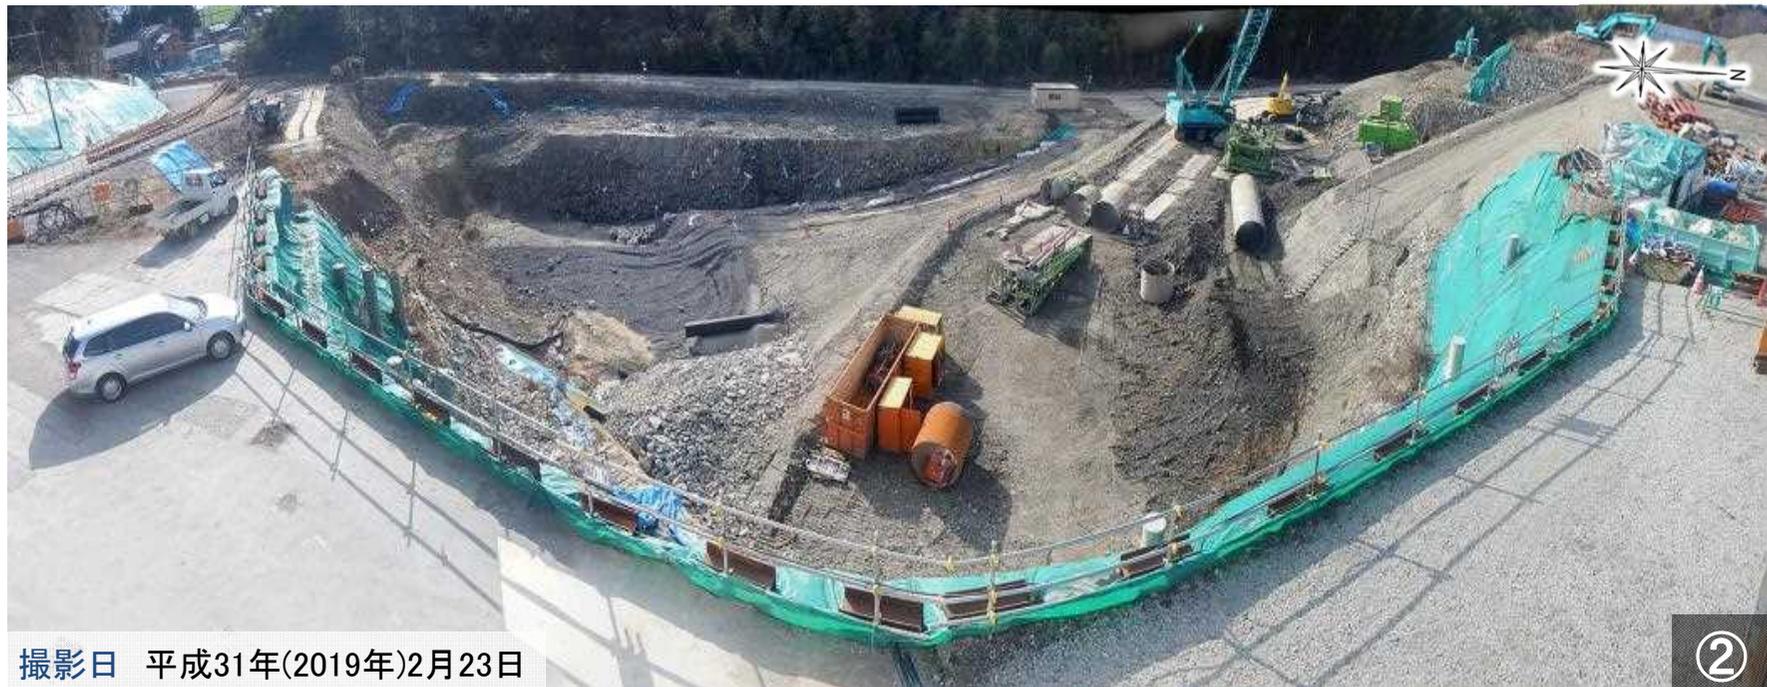
CDE工区の廃棄物土掘削状況

- ・ 廃棄物土の掘削
- ・ 掘削法面部の全旋回オールケーシング工法による底面遮水工

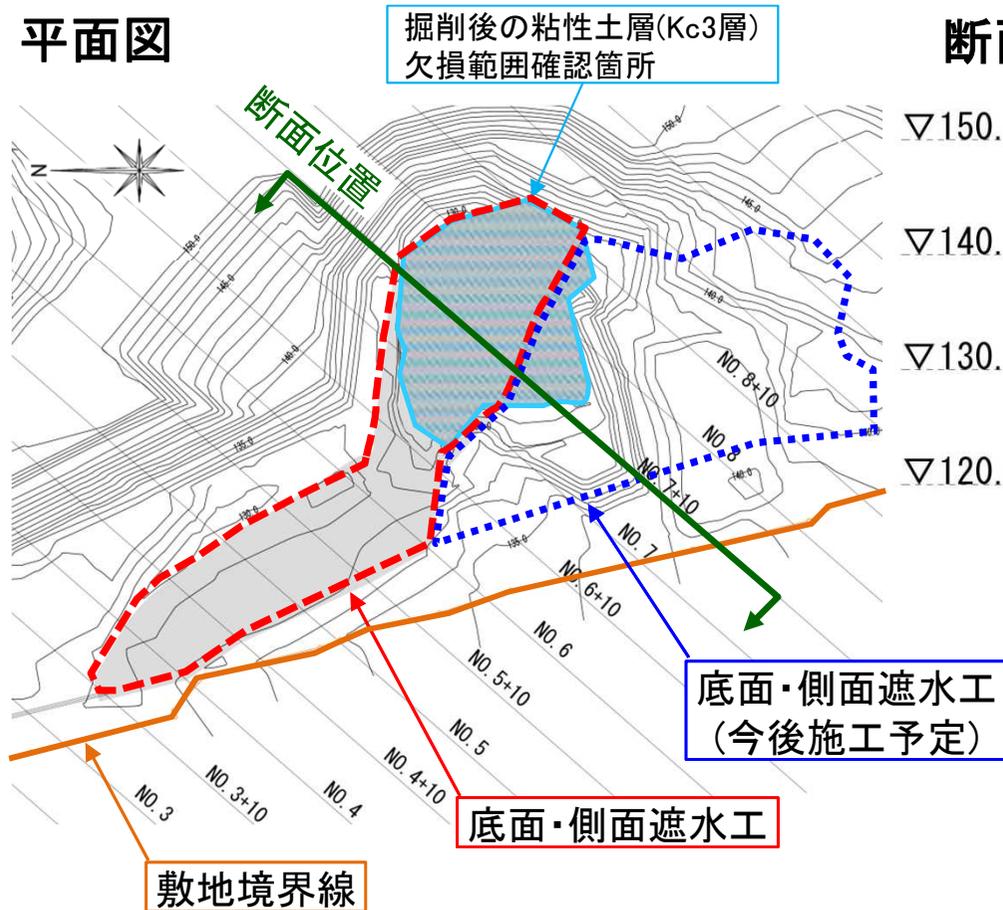
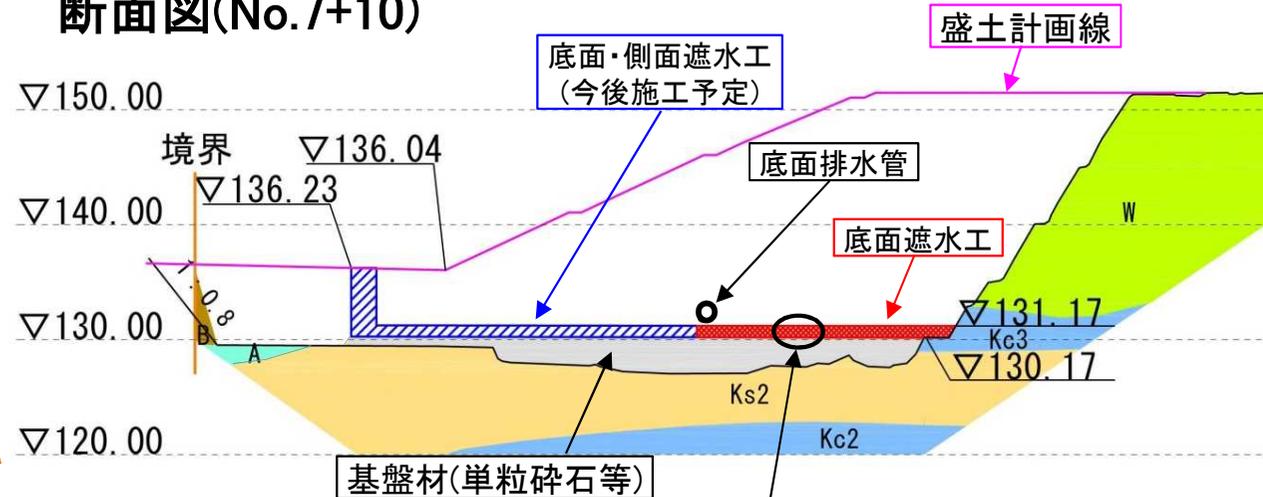
断面図(No.7+10)

セメント改良土	25cm	1m以上
ベントナイト改良土	25cm	
セメント改良土	25cm	
セメント改良土	25cm

- ・ 欠損部以外の粘性土層(Kc3)の厚みは十分な厚みで分布していた。
- ・ 底面遮水工の厚みは1m以上を基本として施工を行った。

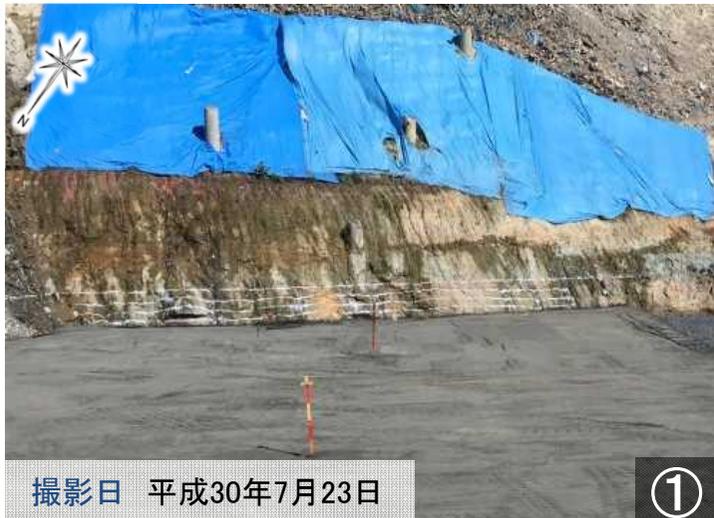
① 撒出し厚さを30cm以下で管理するため事前にマーキング

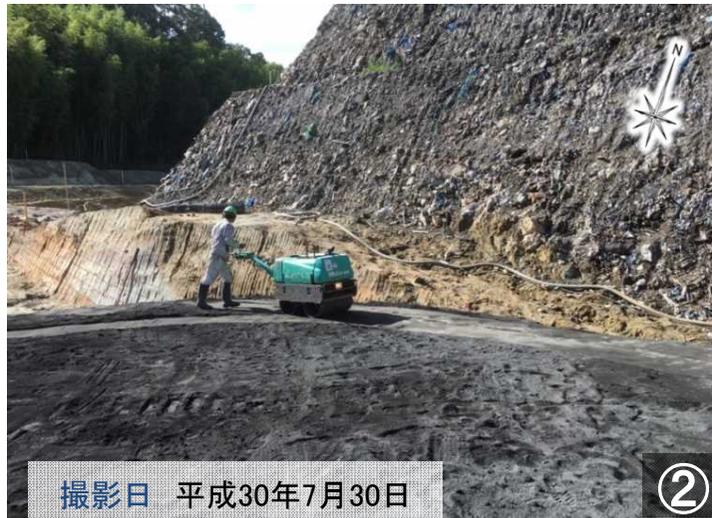
② マーキング位置に合わせて撒出し端部は人力によって整正

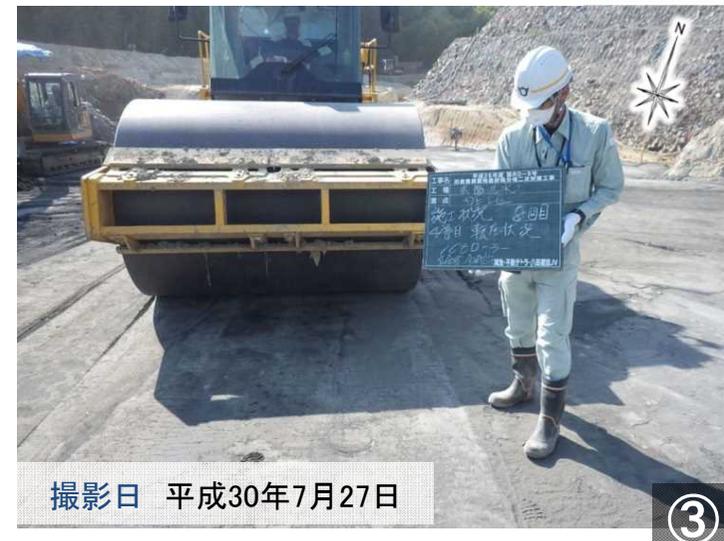
③ 重機(10t振動ローラ)締固め

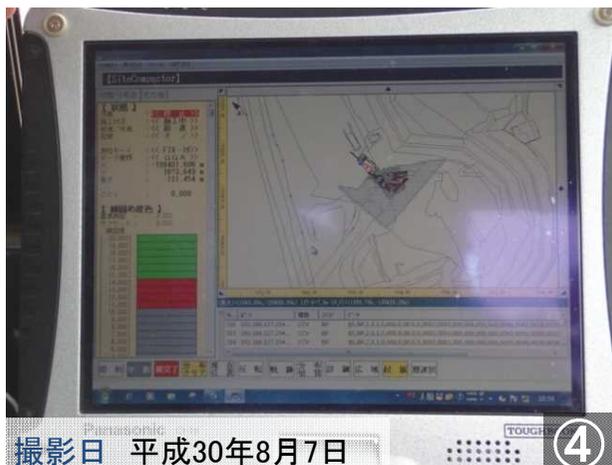
④ GPSとCCV(地盤の剛性値)評価により締固め状況を平面的に管理

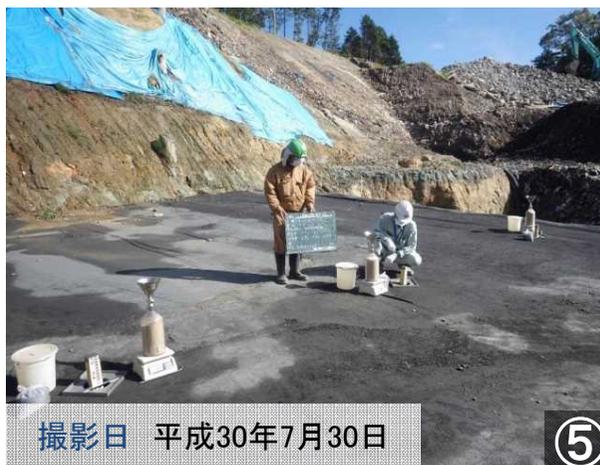
⑤ 現場密度試験により締固め度を測定
⇒管理基準値90%以上に対して
95%であった

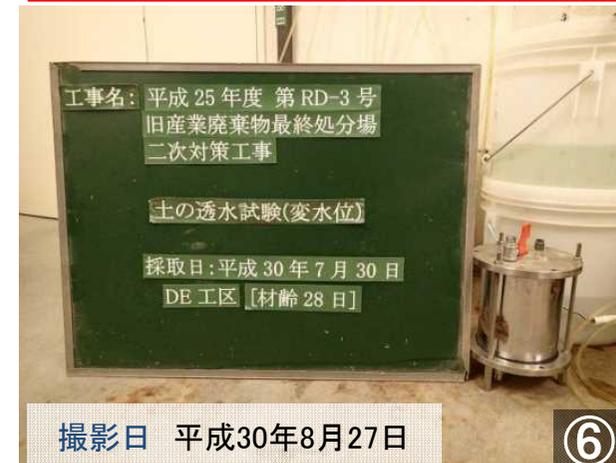
⑥ 透水試験により透水係数を測定
⇒基準値 $1.0 \times 10^{-6} \text{ cm/s}$ 以下に対して
 $6.1 \times 10^{-9} \text{ cm/s}$ であった(セメント改良部)

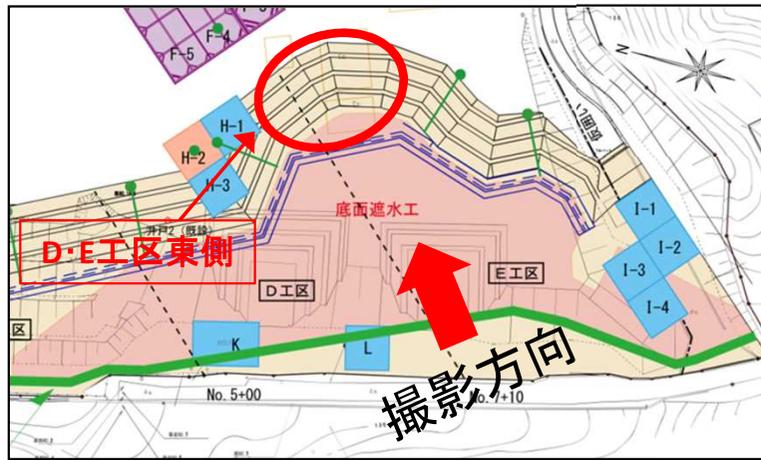
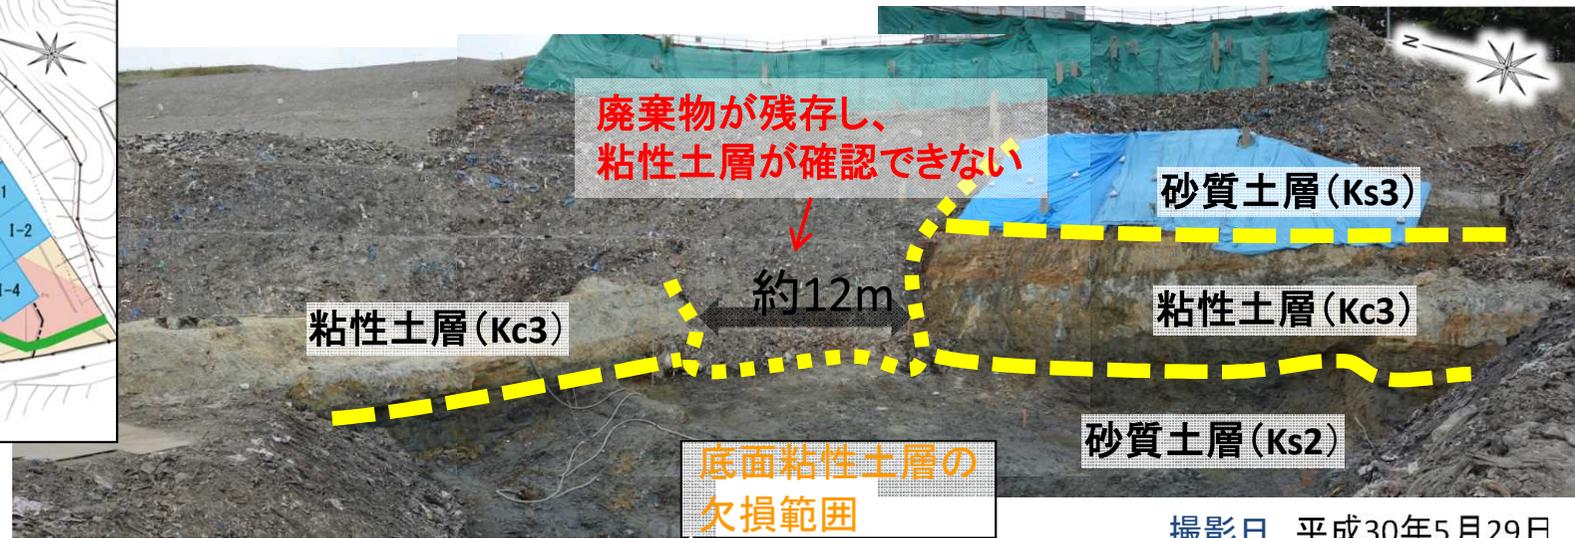
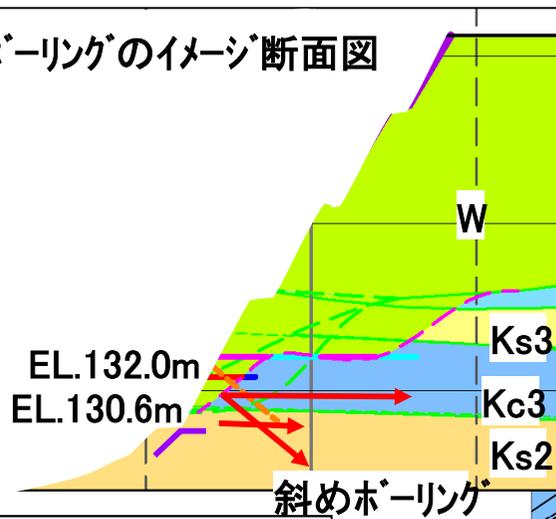
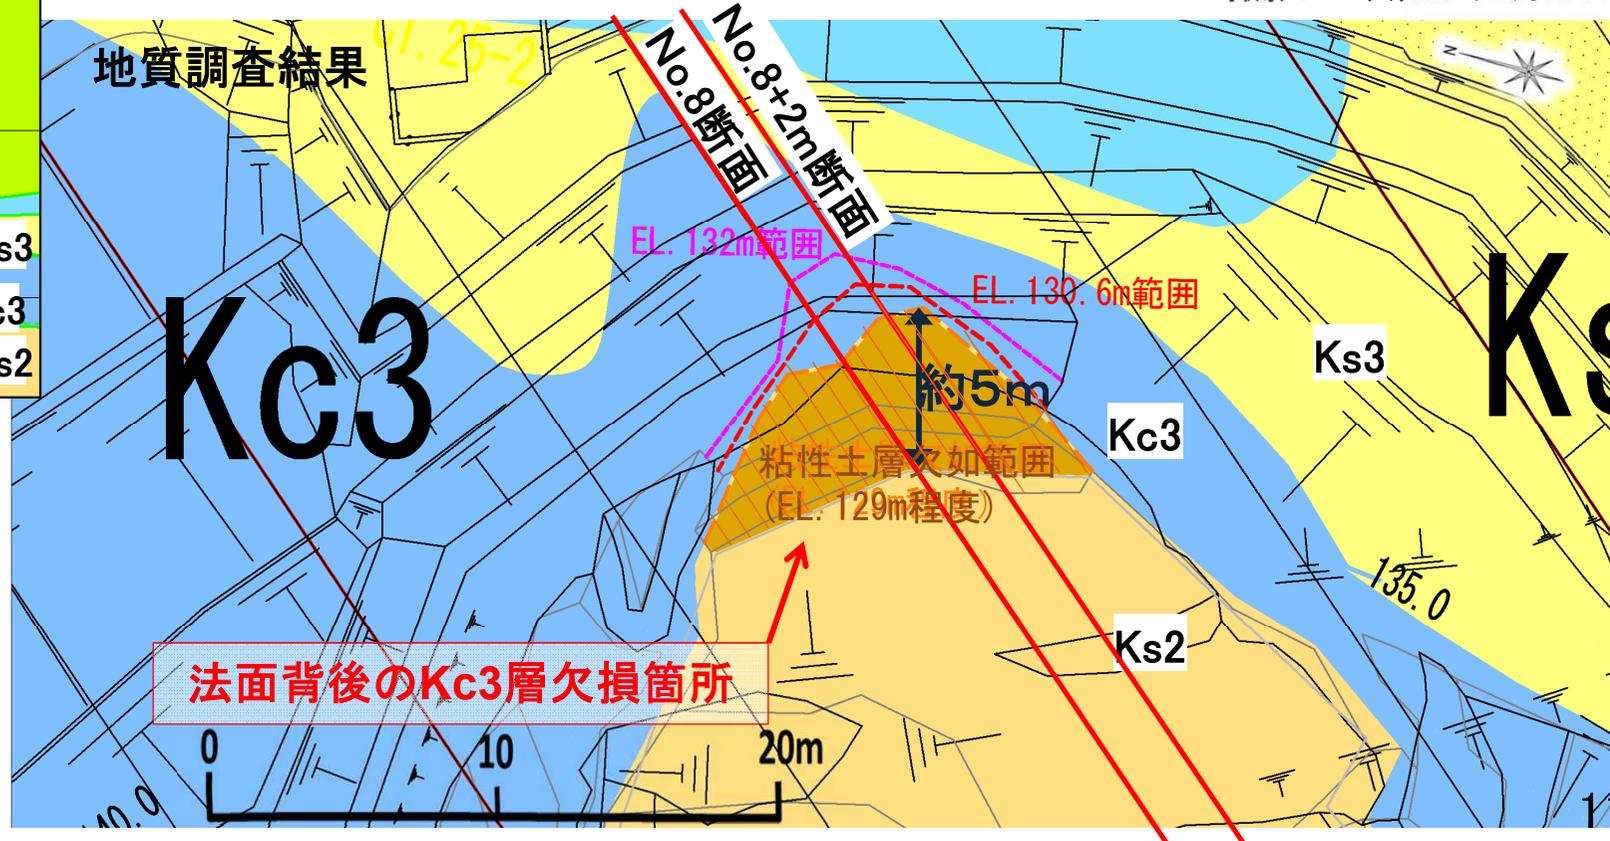
掘削法面の遮水工 (No.8付近)

ボーリングのイメージ断面図

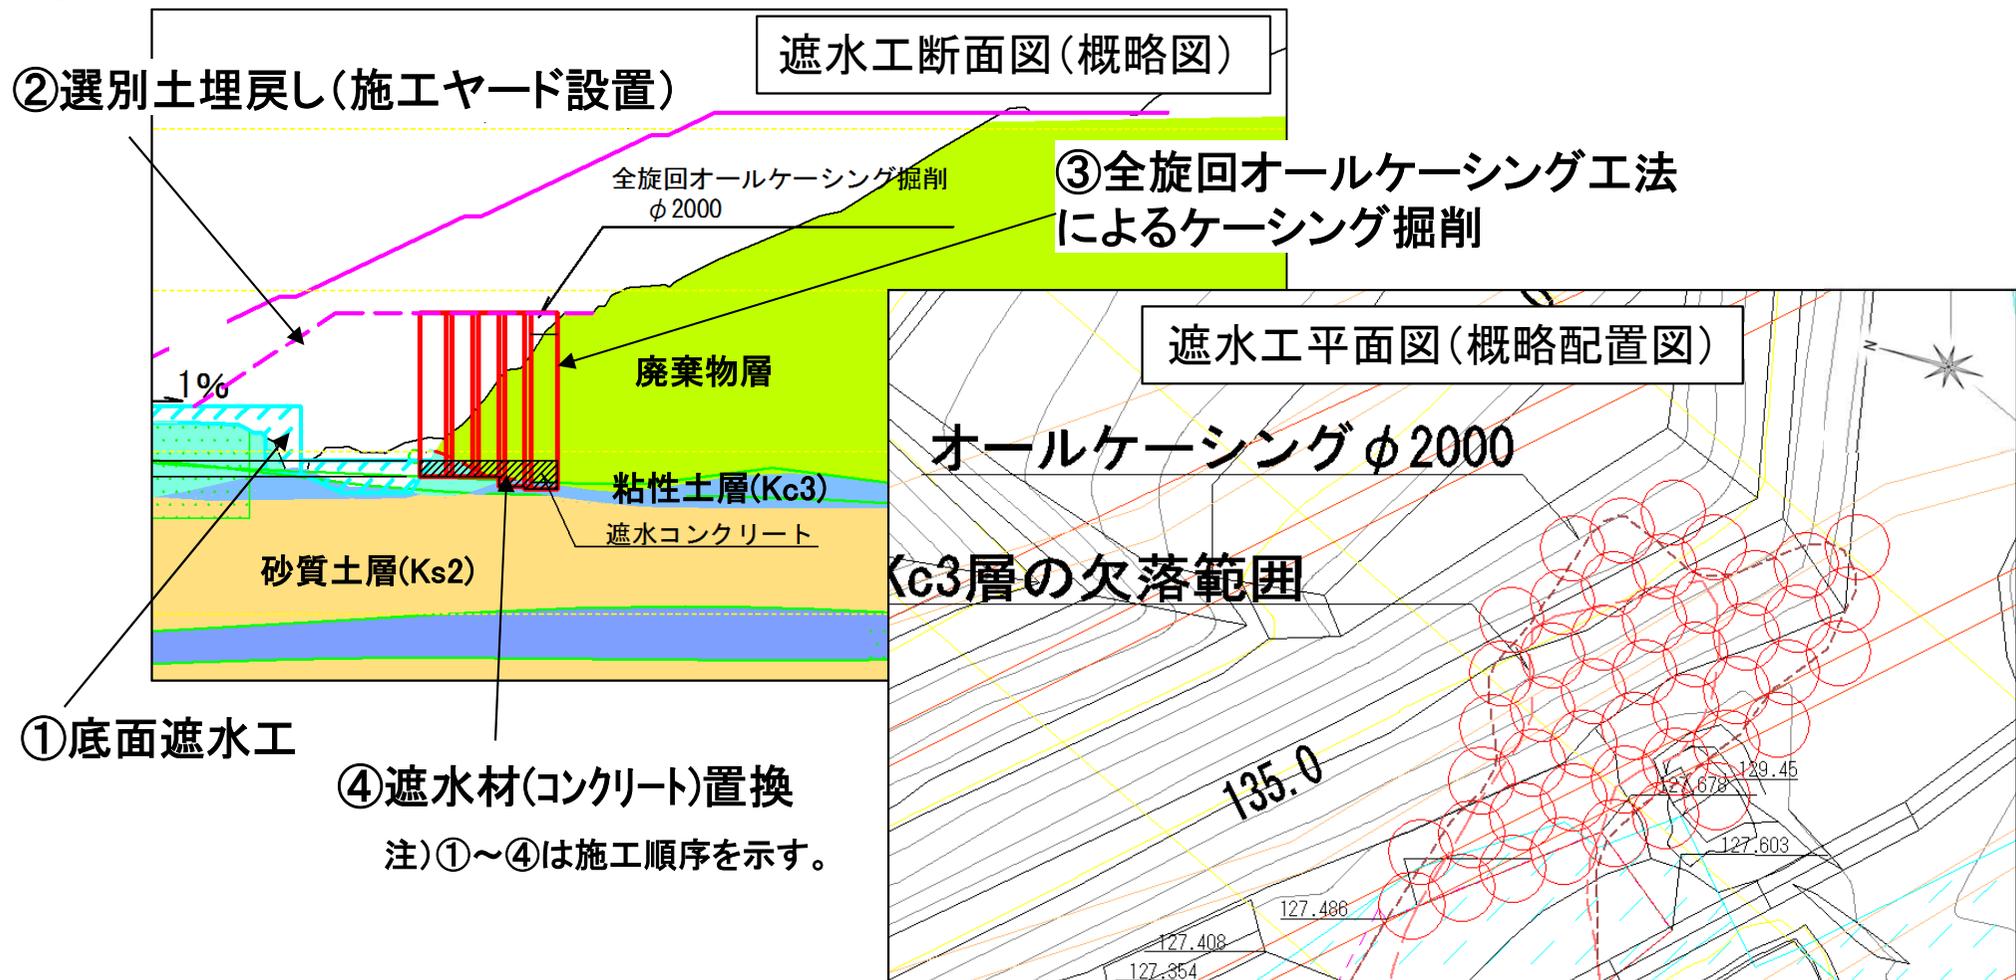
掘削法面の遮水工 (No.6付近) の施工方法

- ・ 粘性土層 (Kc3) が欠落している範囲の遮水工は、廃棄物土斜面の背面にある Kc3 層とオープン掘削で施工した底面遮水工を接続するため、選別土で施工ヤードを設置し掘削面の上部からケーシング掘削を行い、遮水材 (コンクリート) で置換を行う。

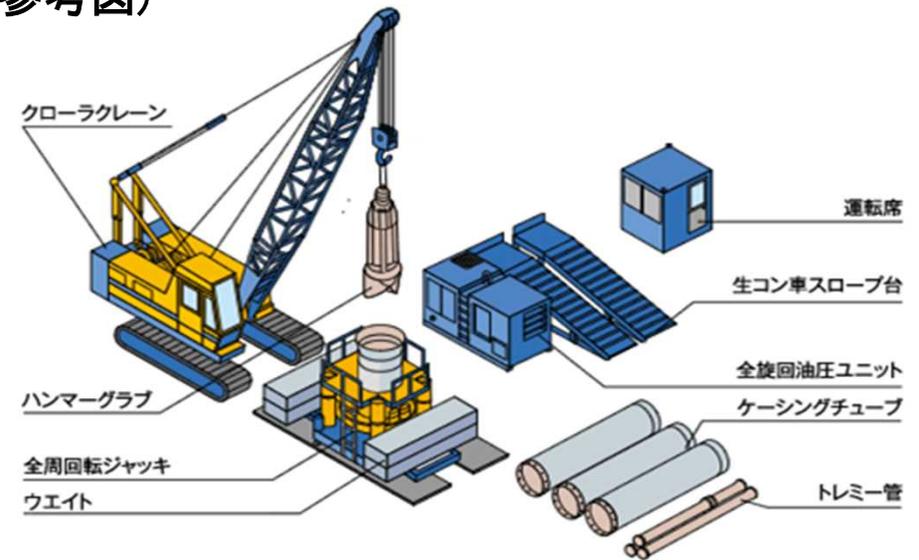
- ・廃棄物土を掘削し、底面の地山を確認しながら、コンクリートによる底面遮水工を施工しています。
- ・平成31年3月に完成

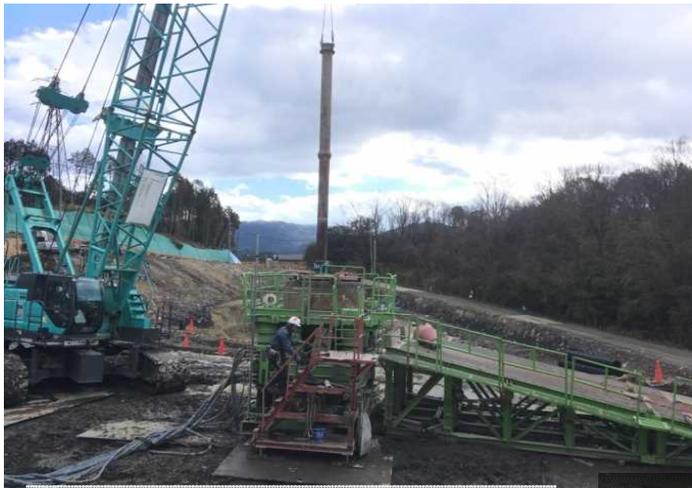
①

・生コン打設のためのトレミー管設置

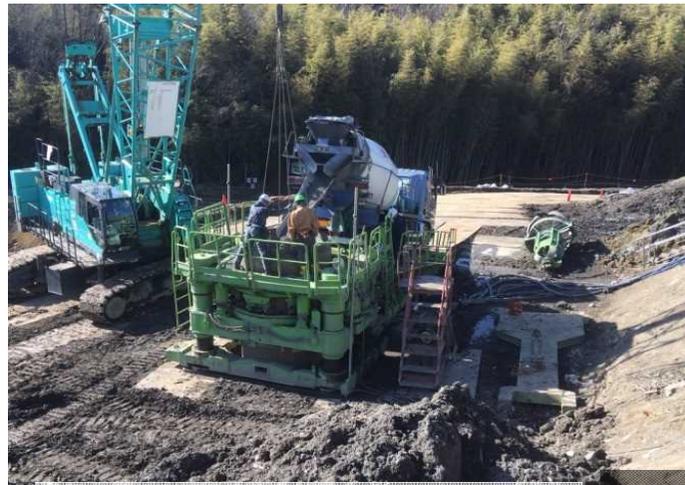
②

・生コン車によるコンクリート打設

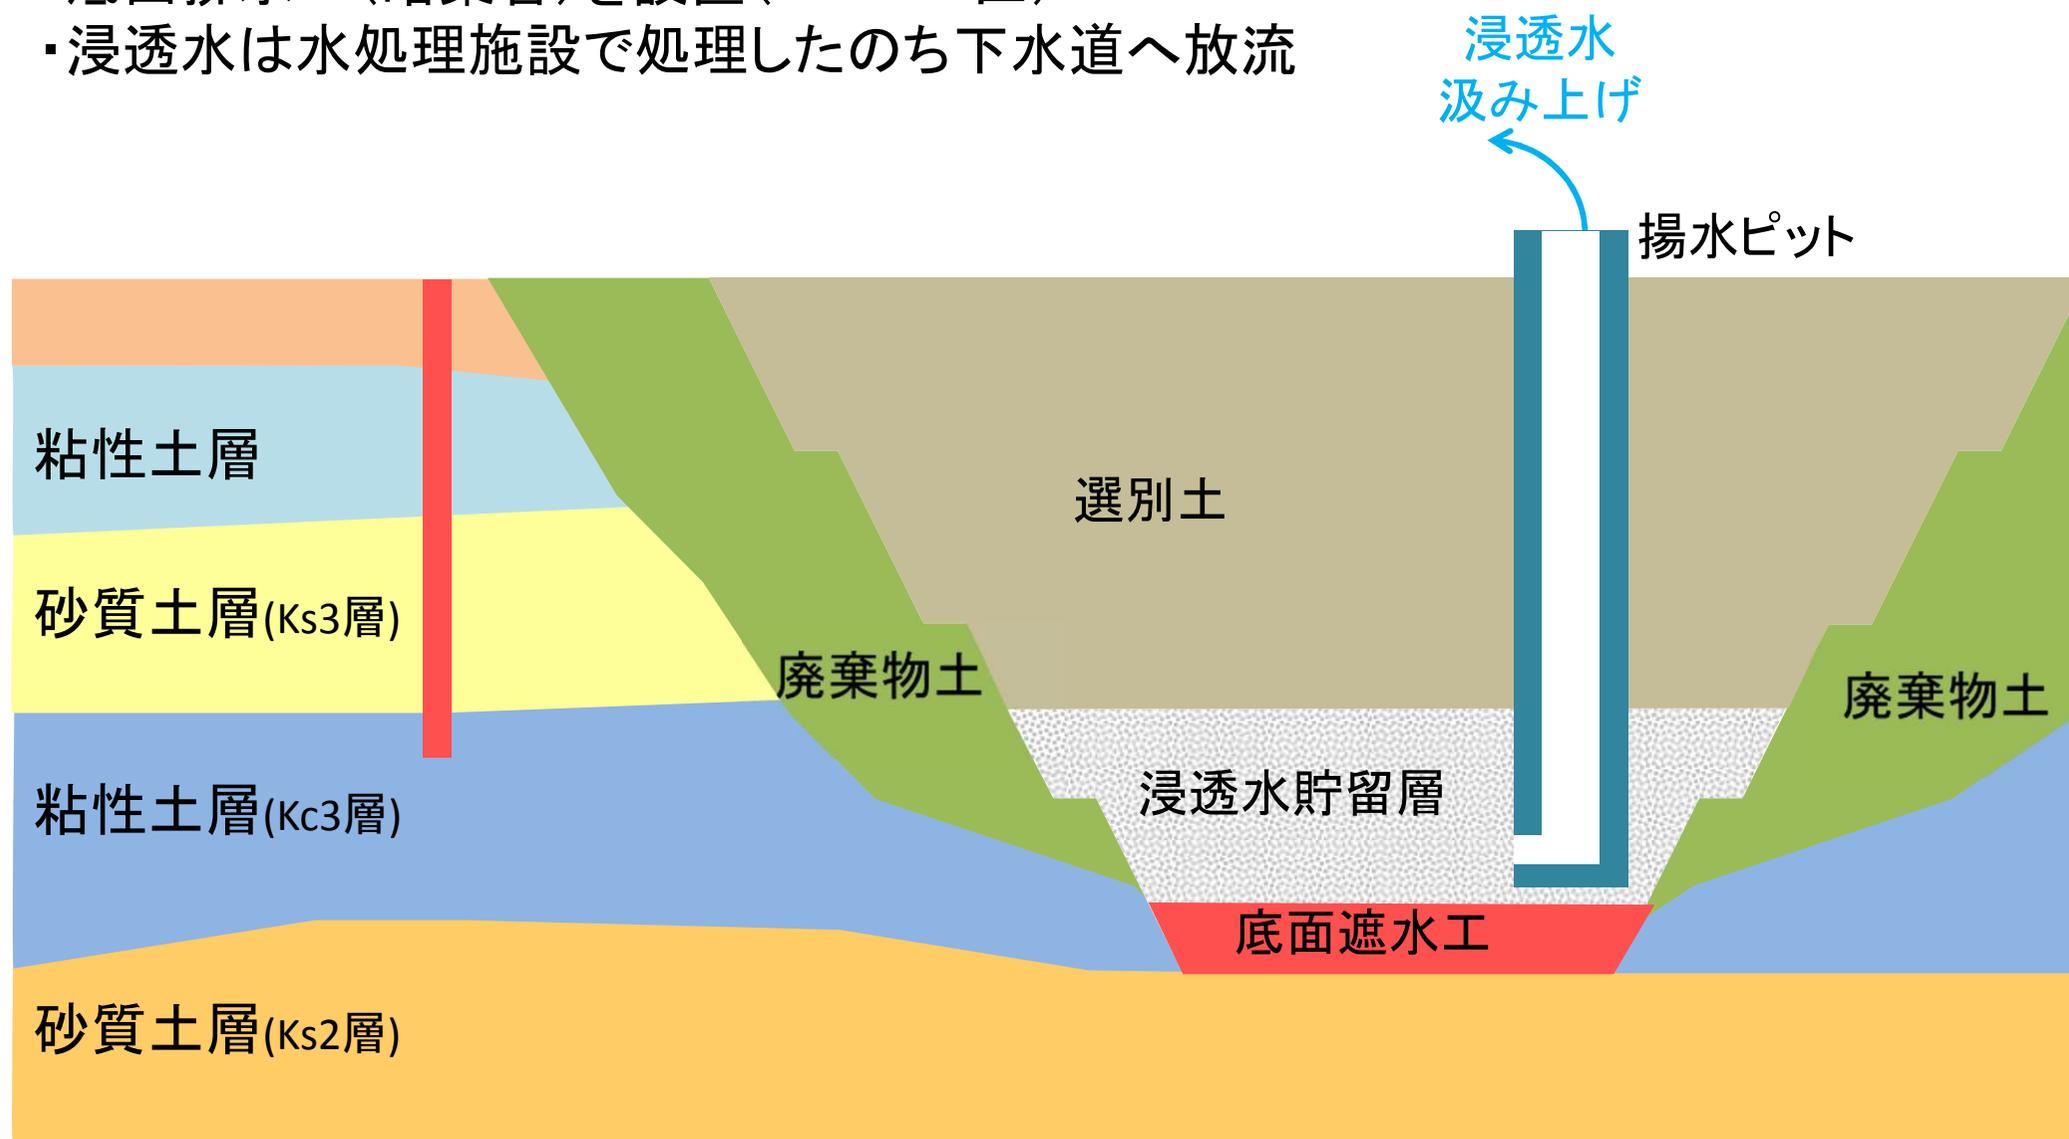
- ・浸透水貯留層、揚水ピットを設置(A・B工区)
- ・底面排水工(暗渠管)を設置(A～E工区)
- ・浸透水は水処理施設で処理したのち下水道へ放流
