旧アール・ディエンジニアリング最終処分
場に係る特定支障除去等事業の
進捗状況について

平成31年3月26日

二次対策工事の概要 (平成25年12月～平成33年3月)

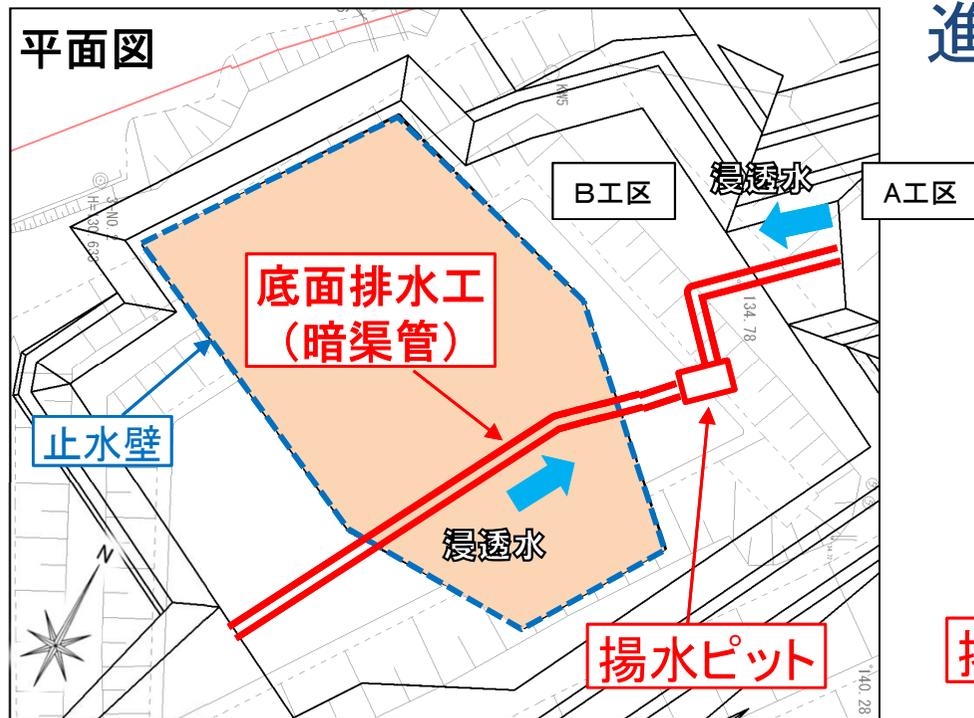
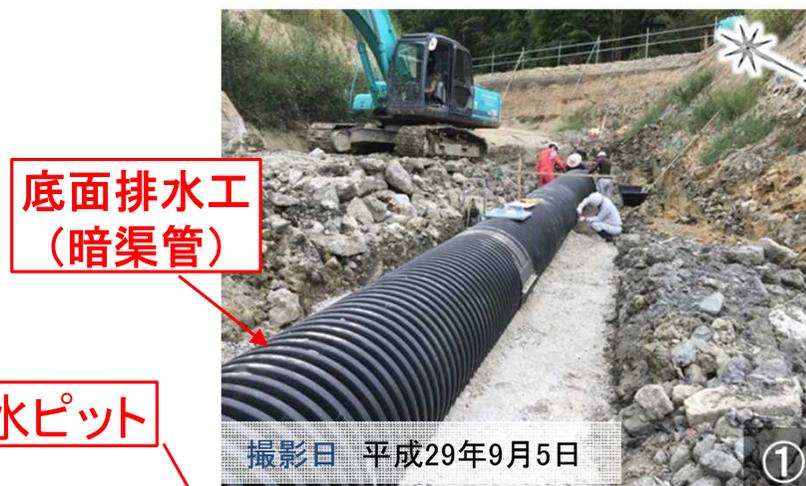
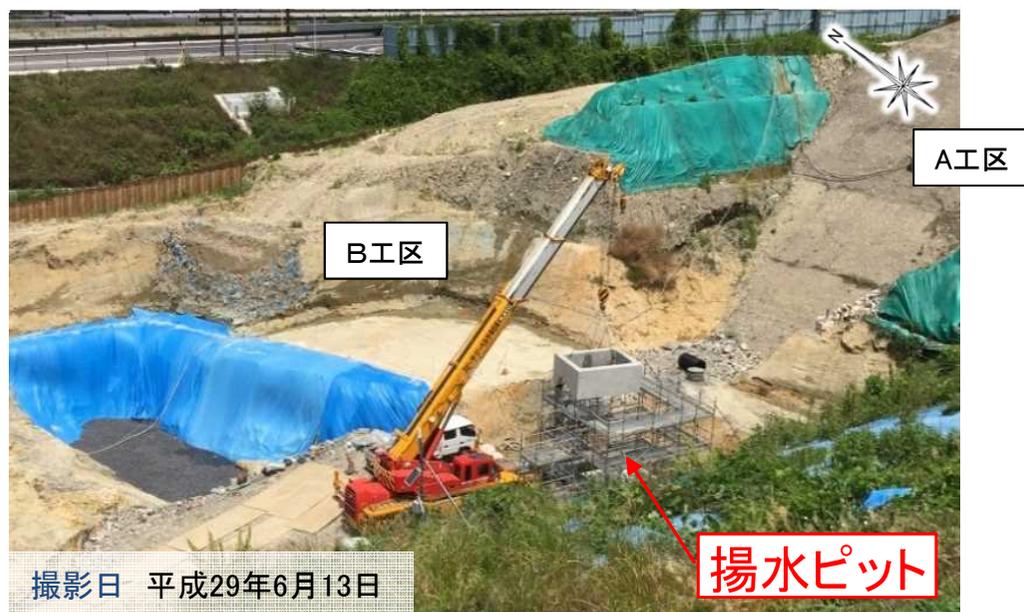
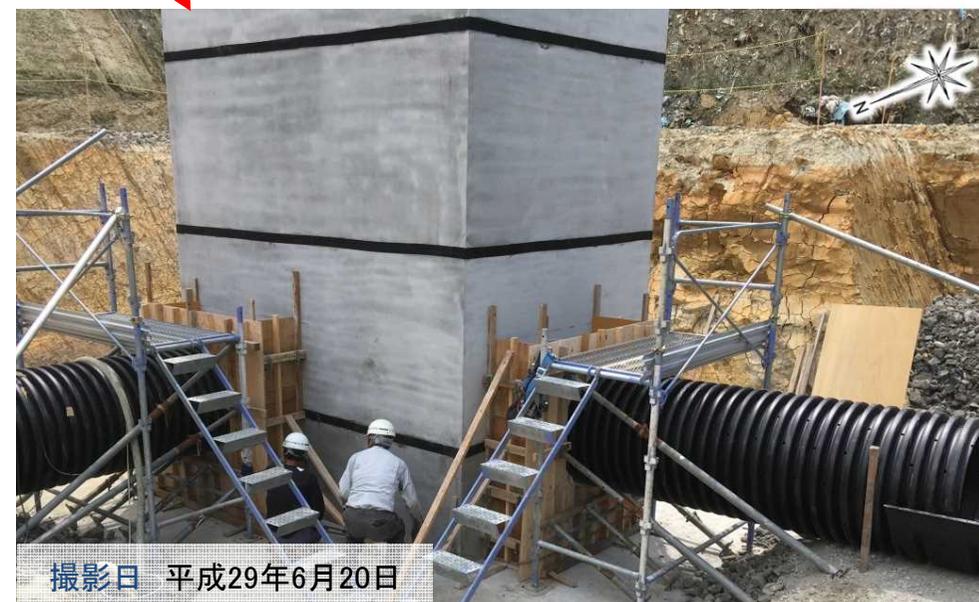
揚水ピット設置工の実施状況

- ・ A工区側からの底面排水工、揚水ピットの設置完了
- ・ B・C工区底面排水工 完了

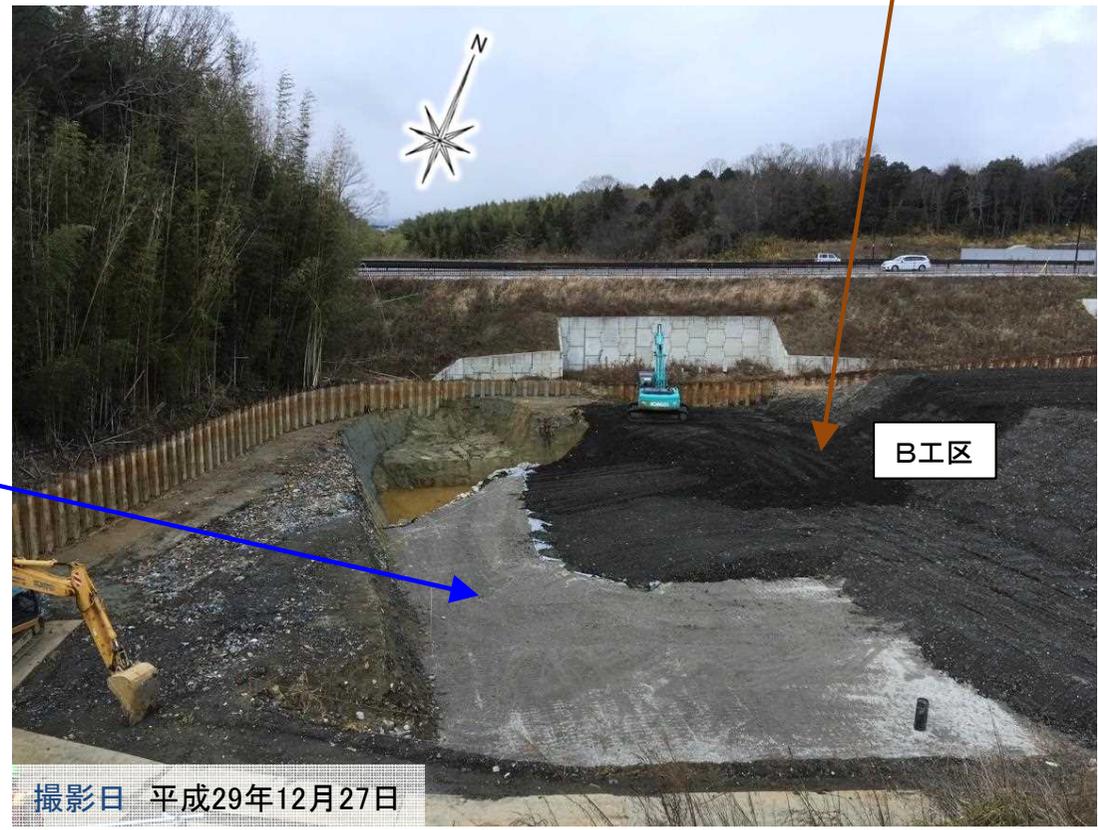
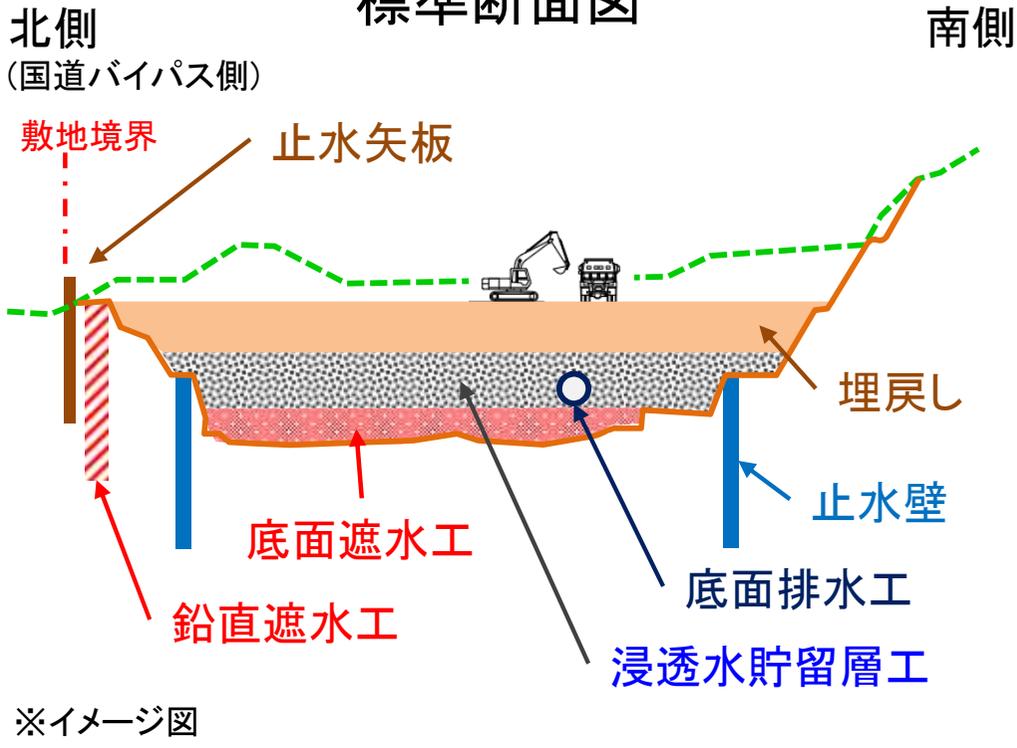
浸透水貯留層の実施状況

- ・ 浸透水貯留層工完了 (A・B工区)
- ・ 選別土の埋戻し

浸透水貯留層工

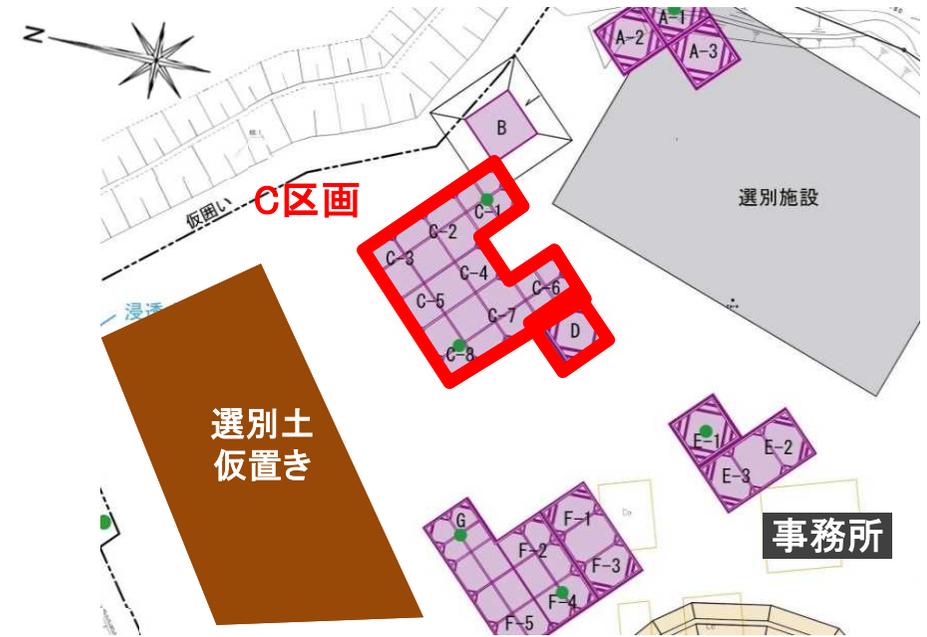
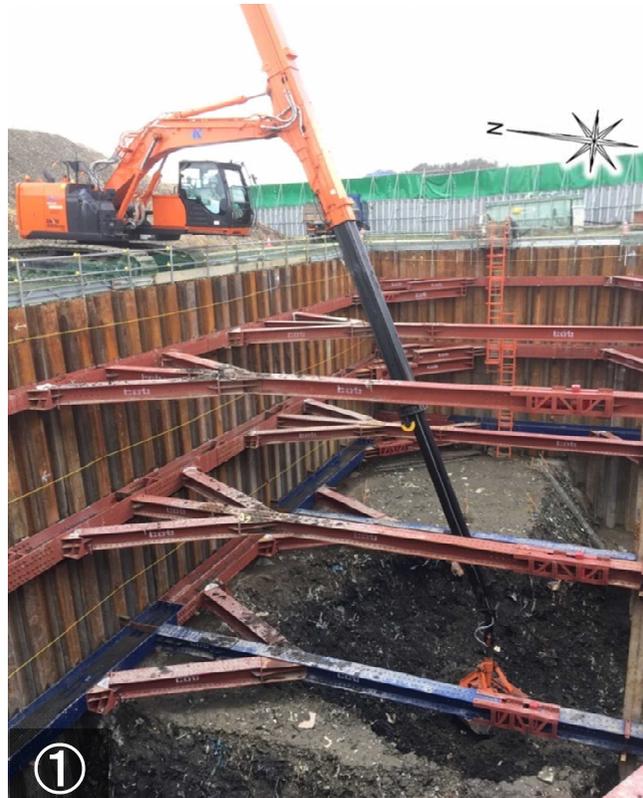
①

- ①C区画有害物土の掘削状況
- ②C区画3段目支保工設置、有害物土掘削

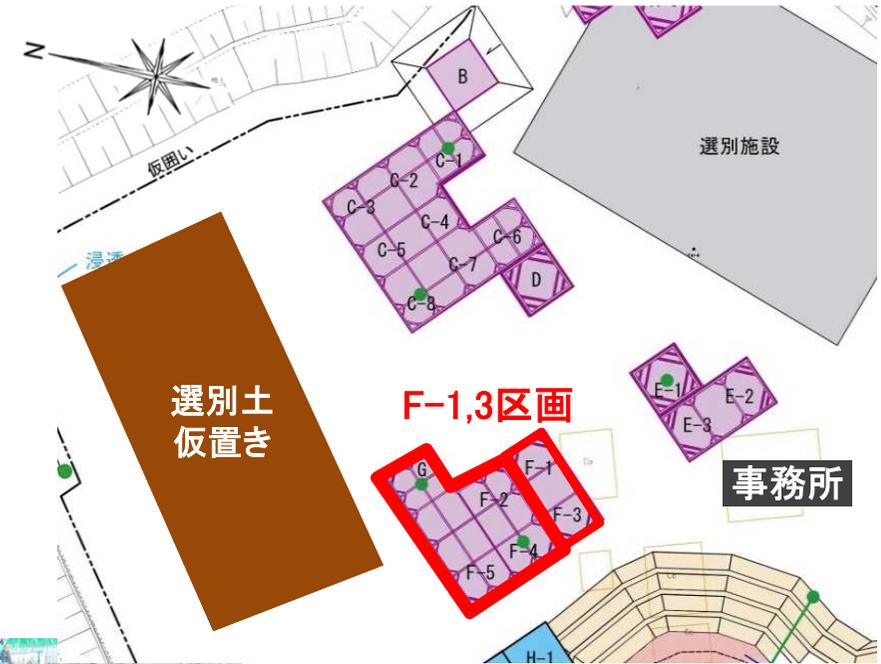
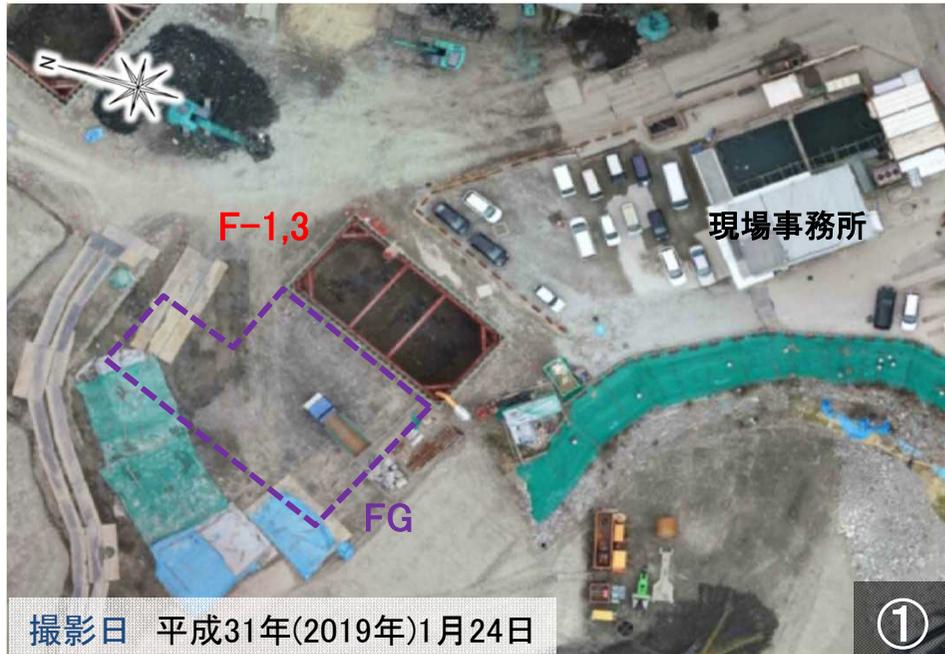
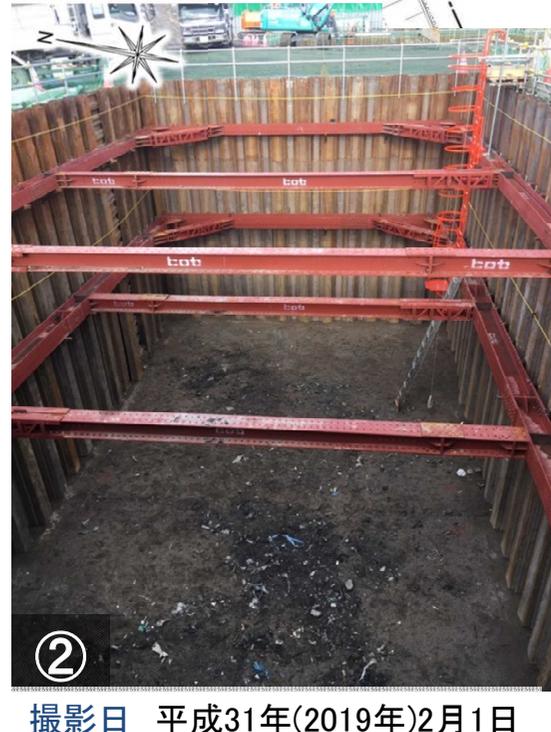
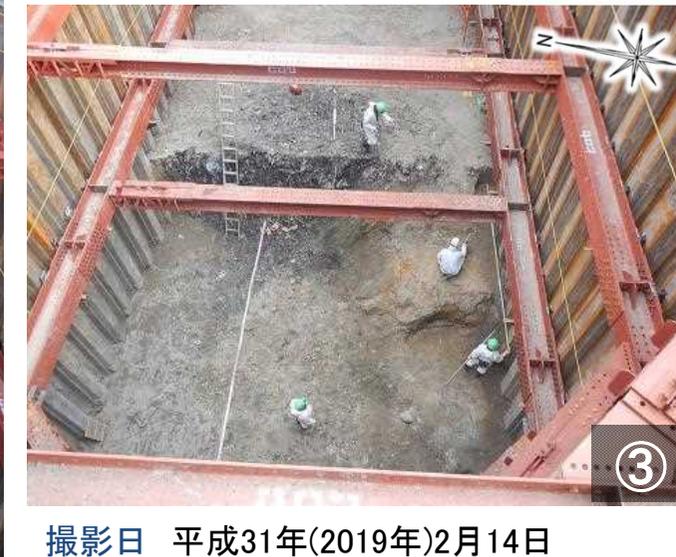
FG区画の実施状況

- ・F-1,3区画は平成31年3月完了。
- ・引き続き、FG区画の有害物土の掘削に向けて土留め工の施工に着手。

- ① 全景(FG区画)
- ② 有害物土掘削前の状況(F-1,3区画)
- ③ 有害物土掘削後の状況(F-1,3区画)

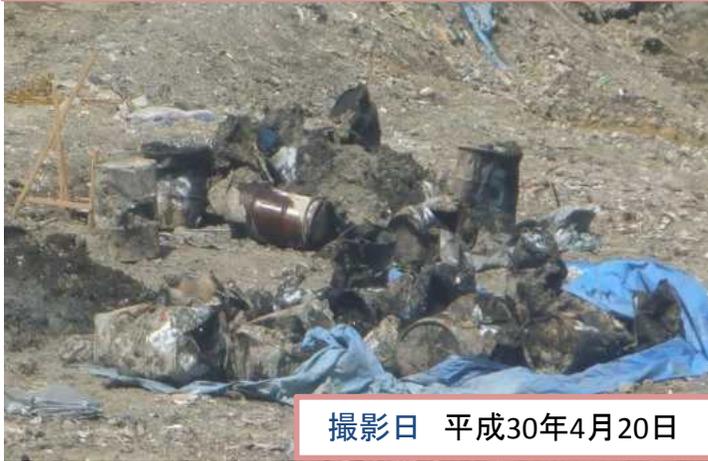
潰れたドラム缶と内容物(廃油・タール様物・液体樹脂・グリス・廃油浸潤土・パテ)

ドラム缶処分内訳
低濃度PCB廃棄物 9本 処分予定
特別管理産業廃棄物 15本 処分予定
残りのドラム缶 151本 焼却処分
浸潤土 焼却処分

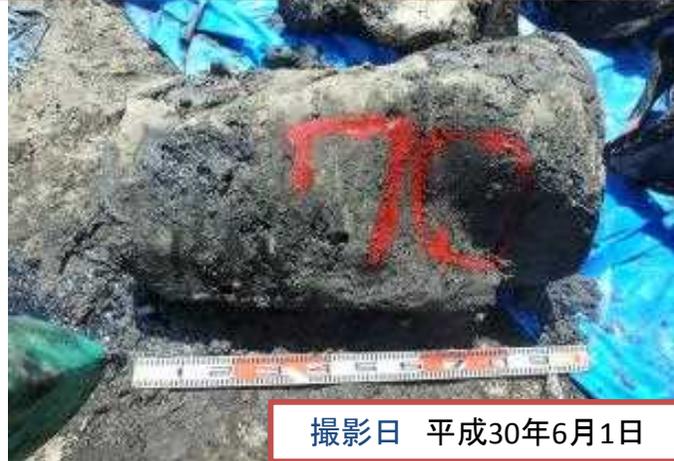
潰れたドラム缶と内容物(固結樹脂)

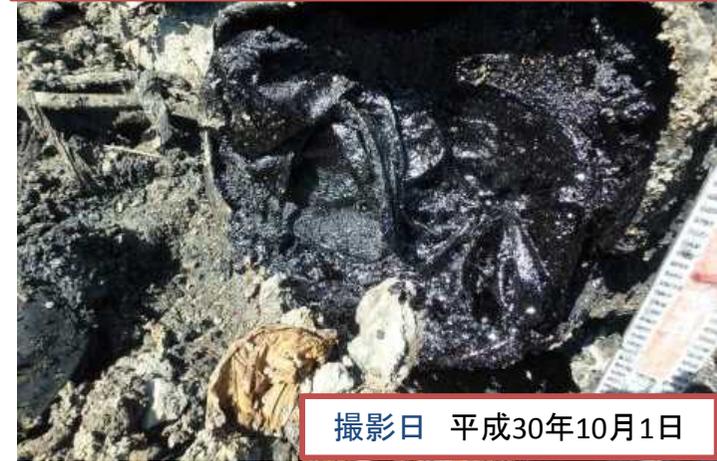
潰れたドラム缶と内容物(タール様物)

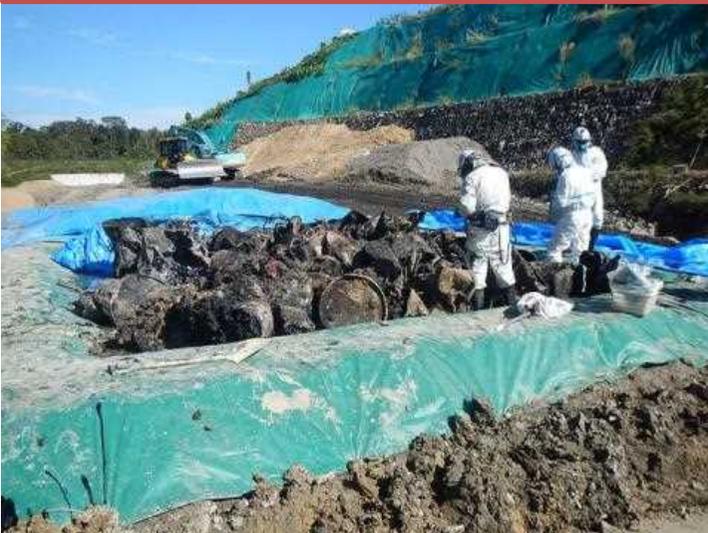
ドラム缶および浸潤土仮置場所(シート養生)

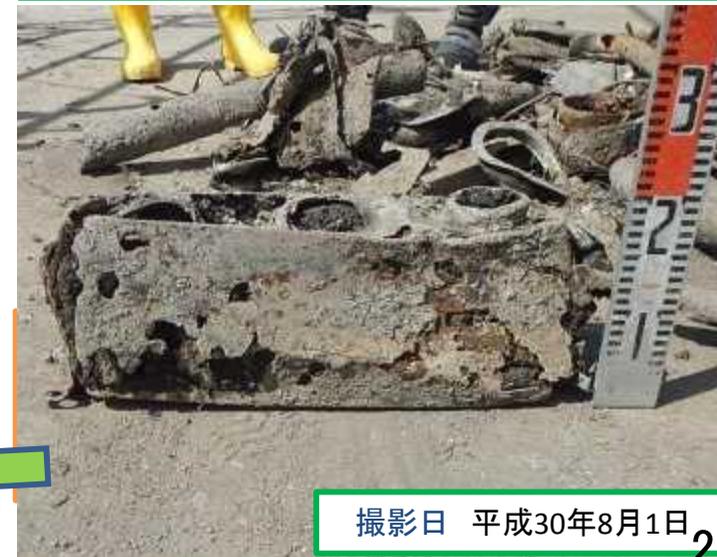
- ・コンデンサ内容物からPCB不検出
→不燃物として処分
- ・選別ライン残存土からPCB不検出

廃コンデンサ

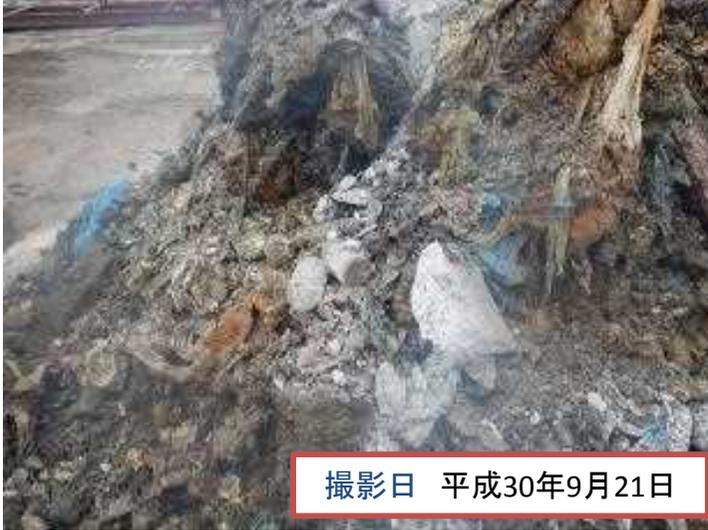
医療系廃棄物 (F区画オールケーシングで掘削)

廃石綿等は特管産廃として埋立て処分
医療系は焼却処分

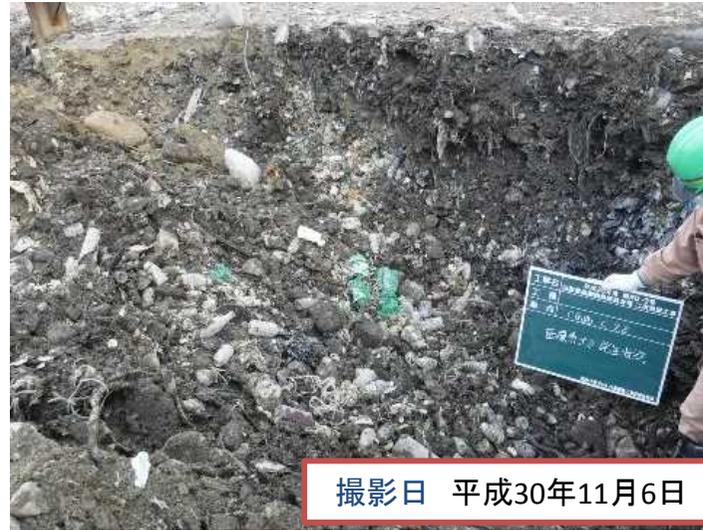
医療系廃棄物 (C区画)

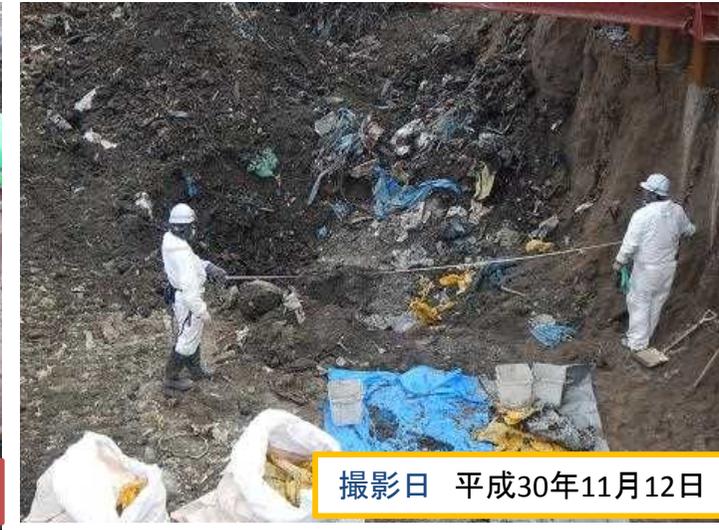
廃石綿等 (C区画)

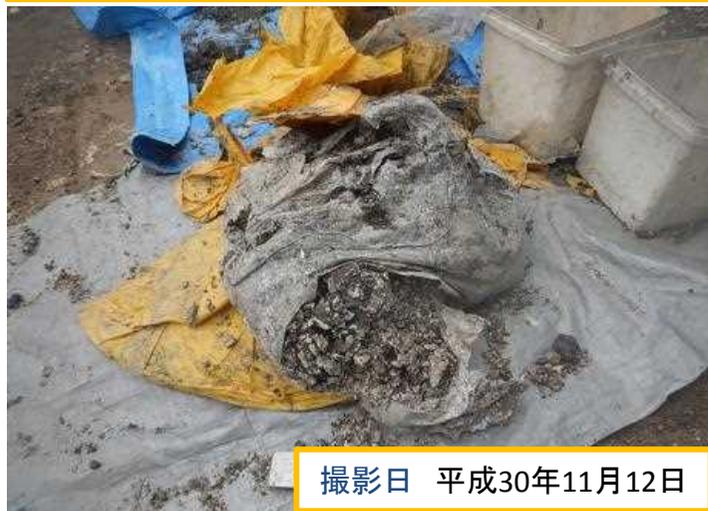
廃石綿等 (C区画)

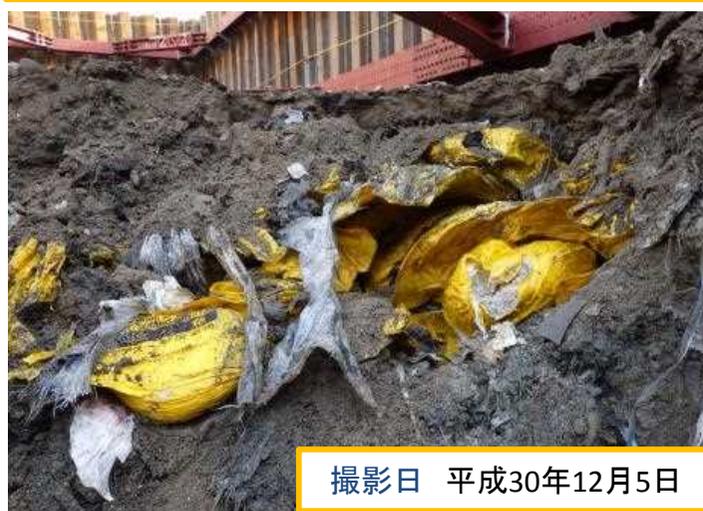
廃石綿等 (C区画)

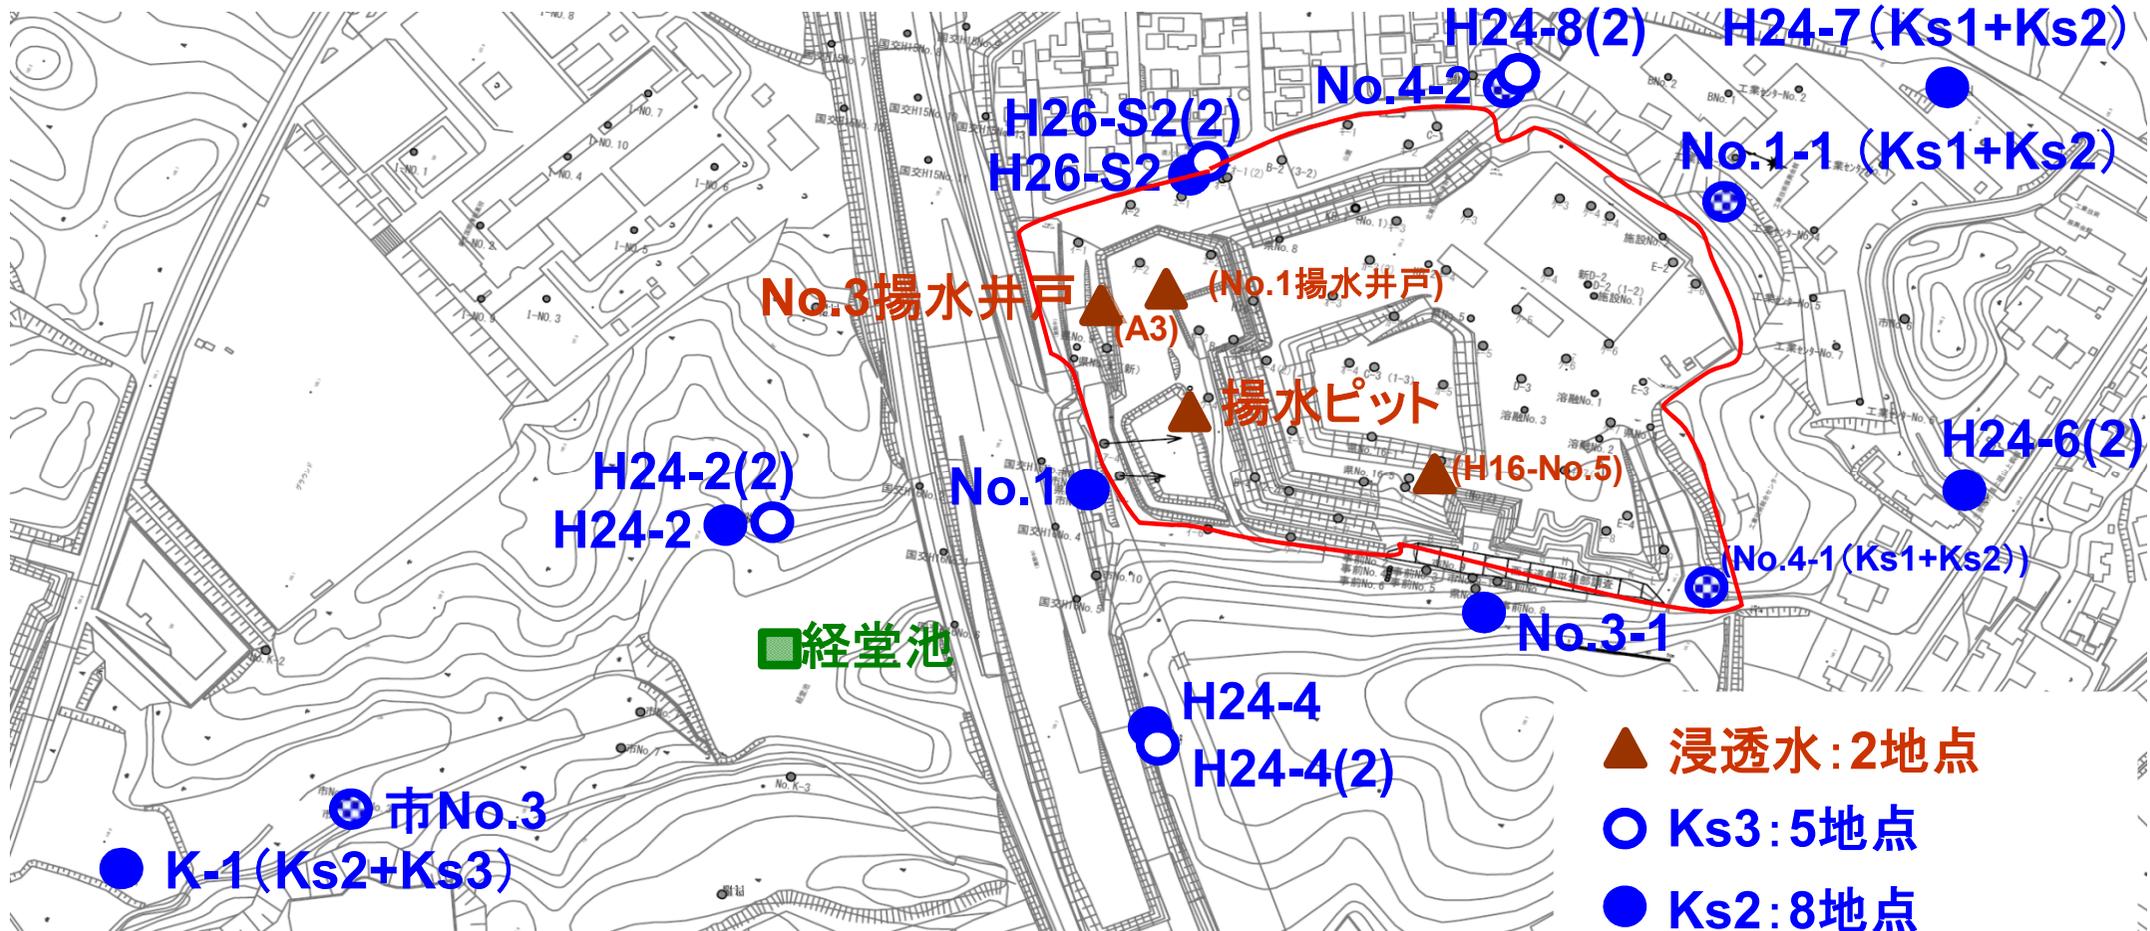
調査地点

- ▲ 浸透水: 2地点
- Ks3: 5地点
- Ks2: 8地点
- ⊙ Ks2(確認): 3地点
- 経堂池

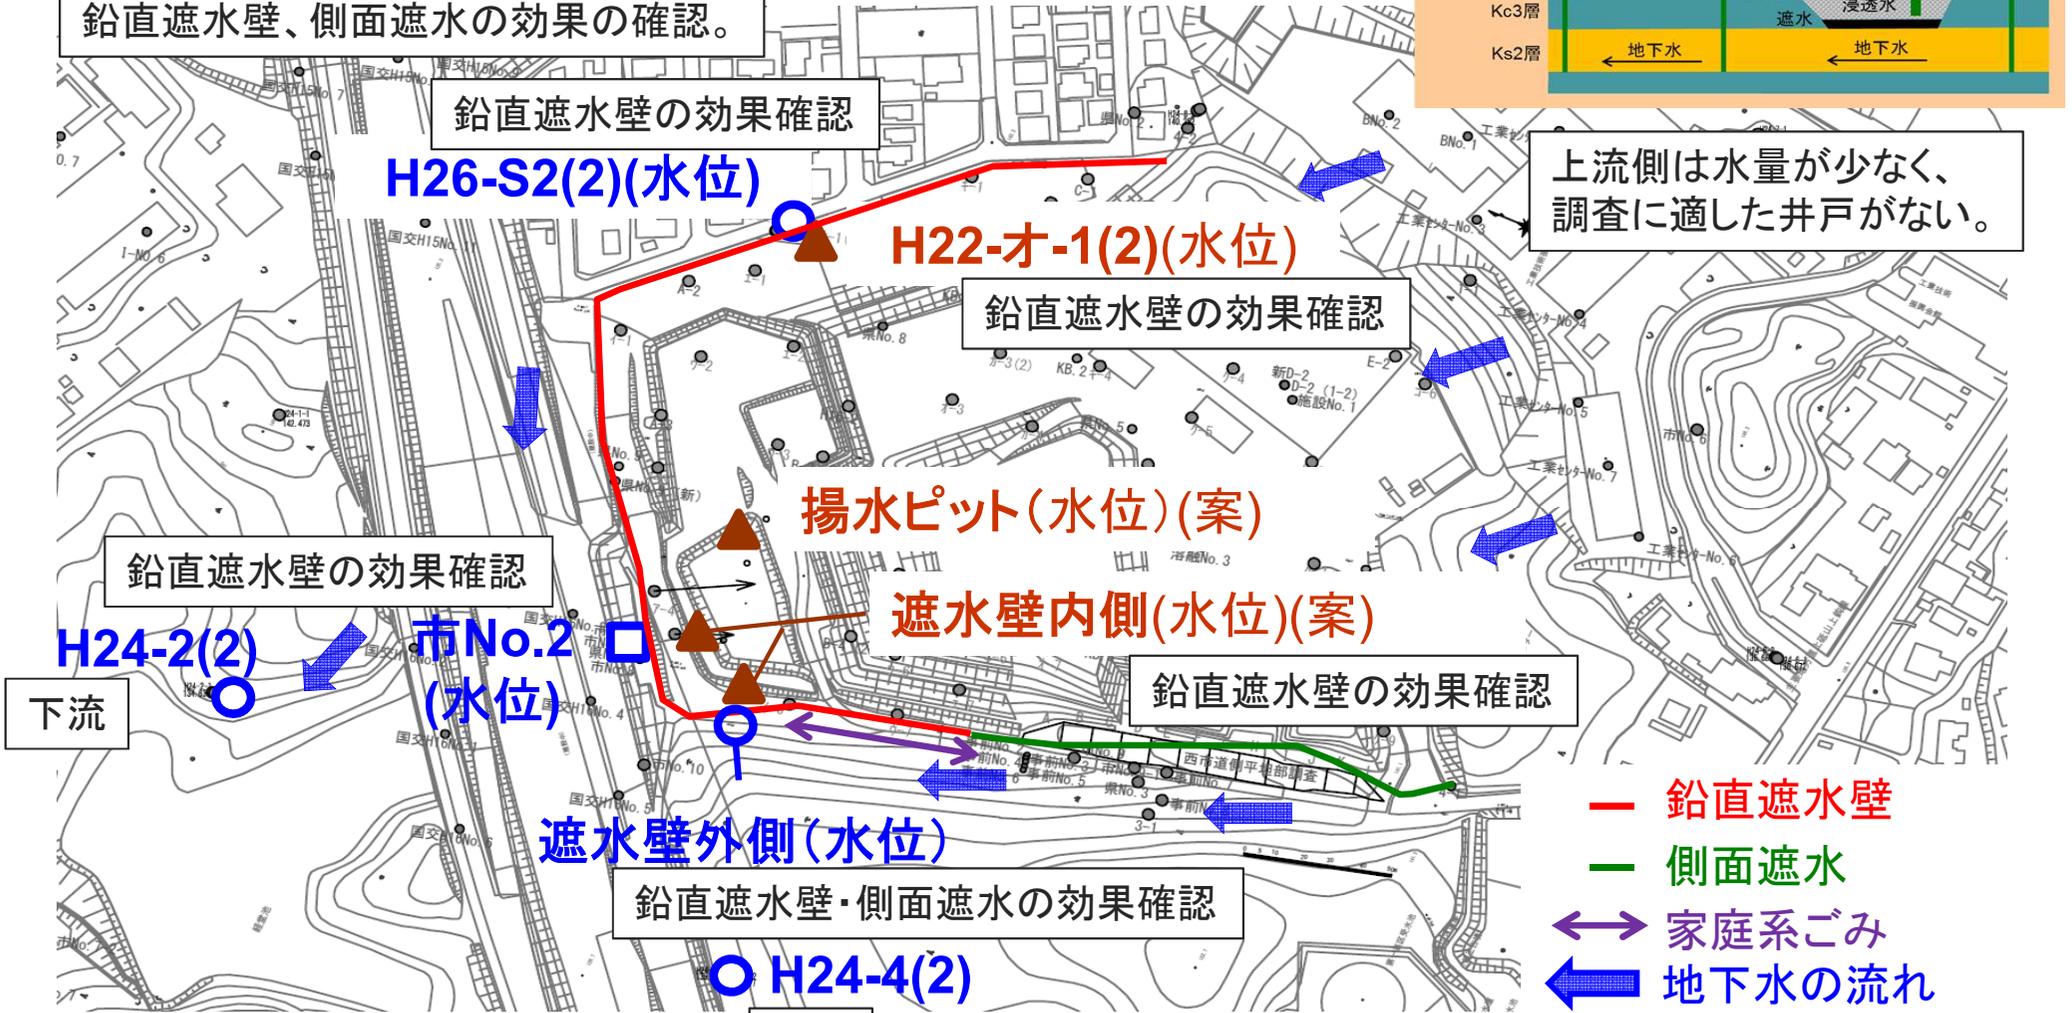
調査地点(場外 Ks3・沖積層)

目的:
Ks3層、沖積層地下水の水質の調査。
鉛直遮水壁、側面遮水の効果の確認。

上流側は水量が少なく、
調査に適した井戸がない。

・揚水ピットと鉛直遮水壁外側井戸の水位差により、鉛直遮水壁の効果の確認できない場合は、遮水壁内側に井戸を設置する。

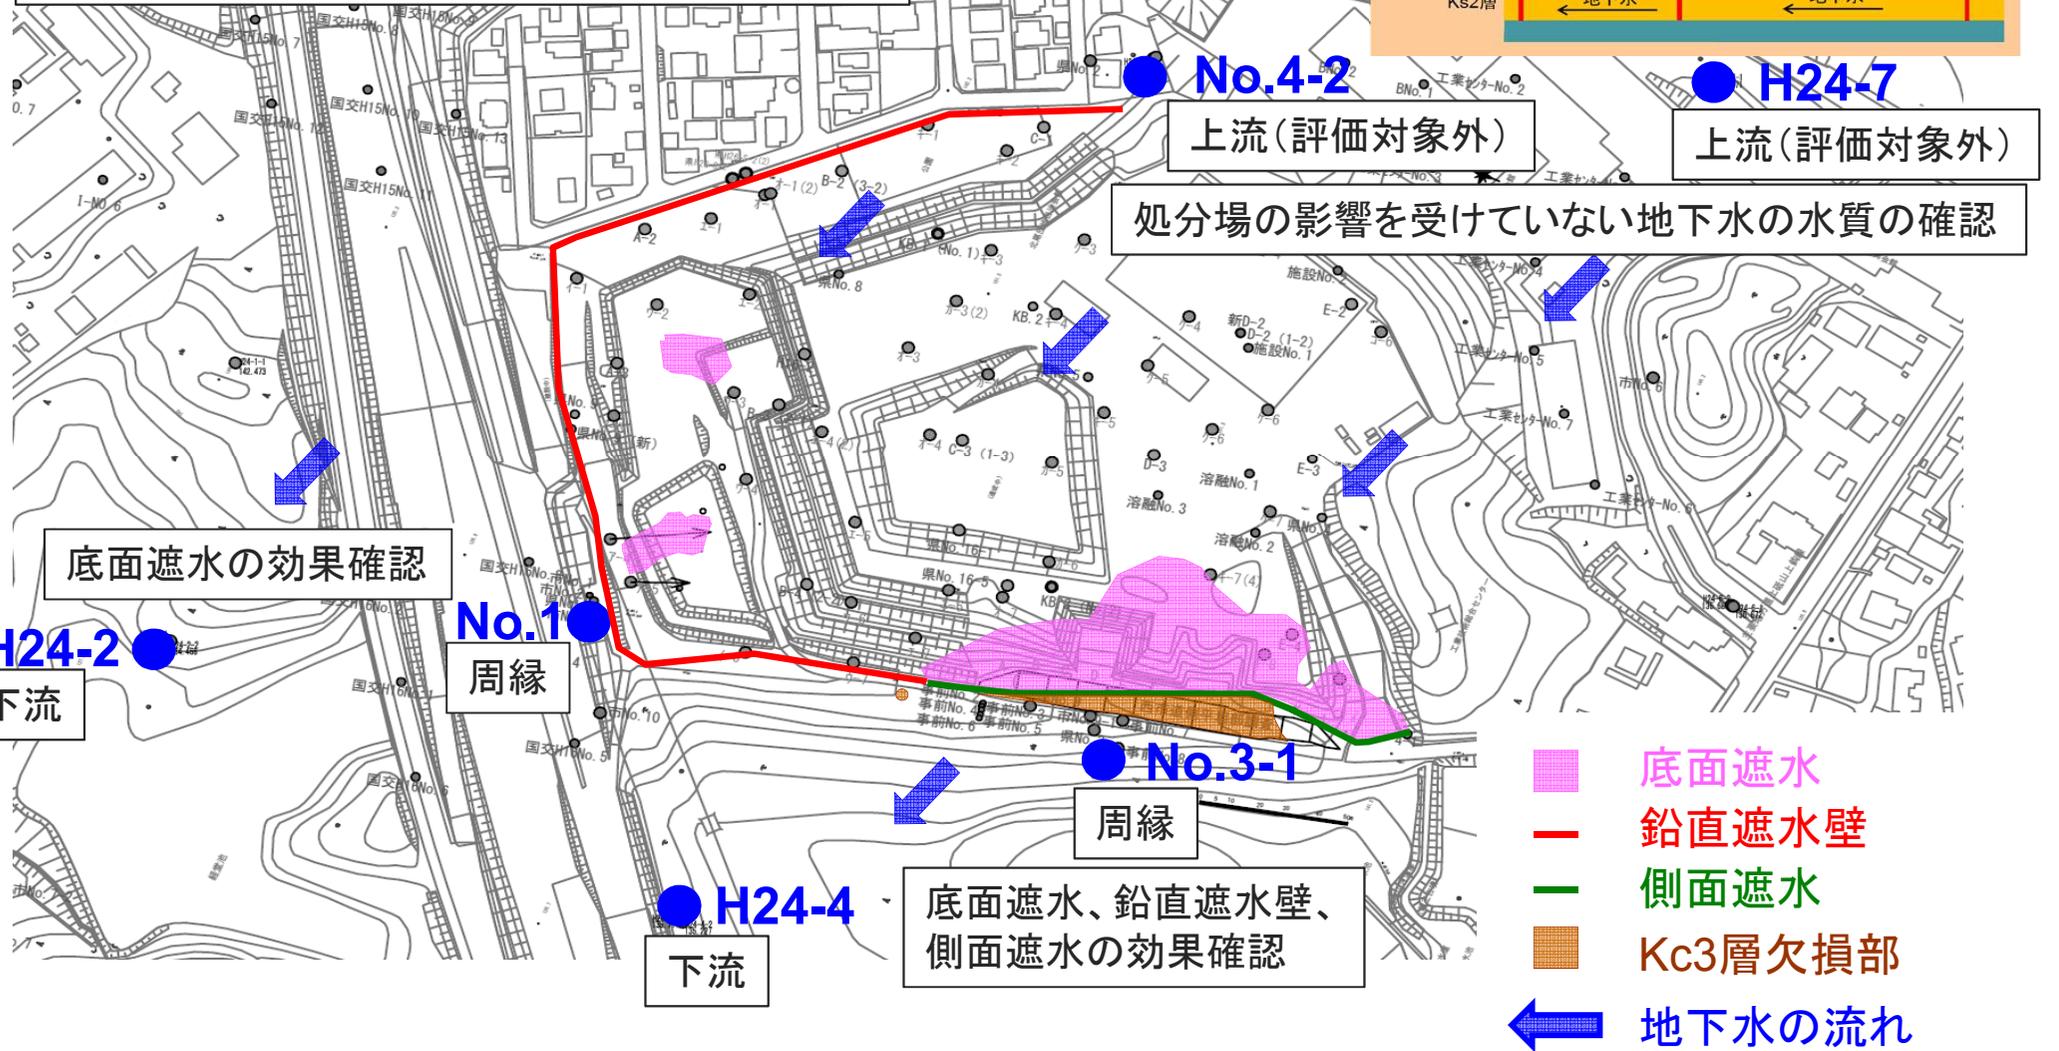
調査地点(場外 Ks2層)

目的:
Ks2層地下水の水質の調査。
底面遮水、鉛直遮水壁、側面遮水の効果の確認。

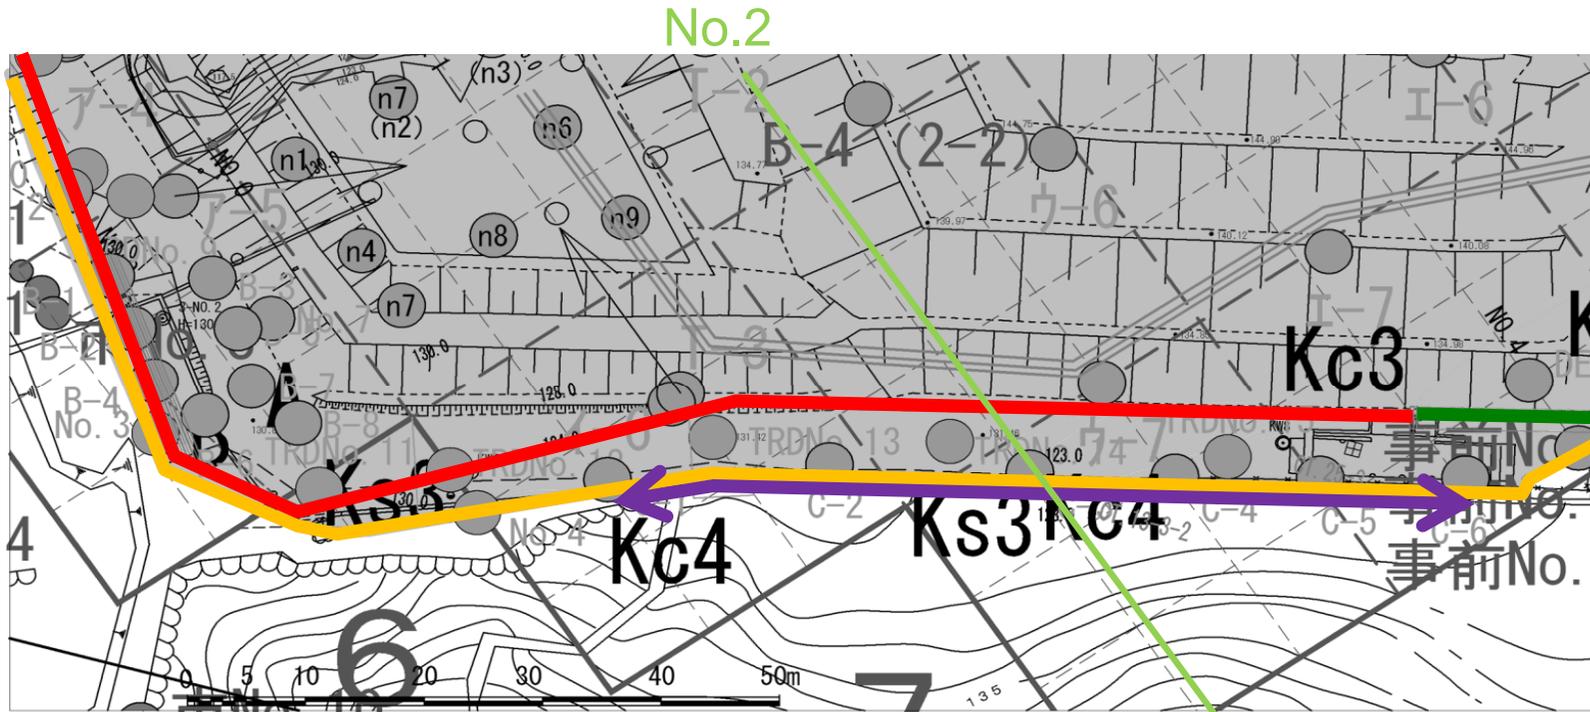
平面図

鉛直遮水
側面遮水
敷地境界
家庭系ごみ
(敷地境界)
