**現場見学会  
( A工区廃棄物土掘削 )**

**平成27年11月17日**

# 廃棄物土掘削(A工区他)の概要

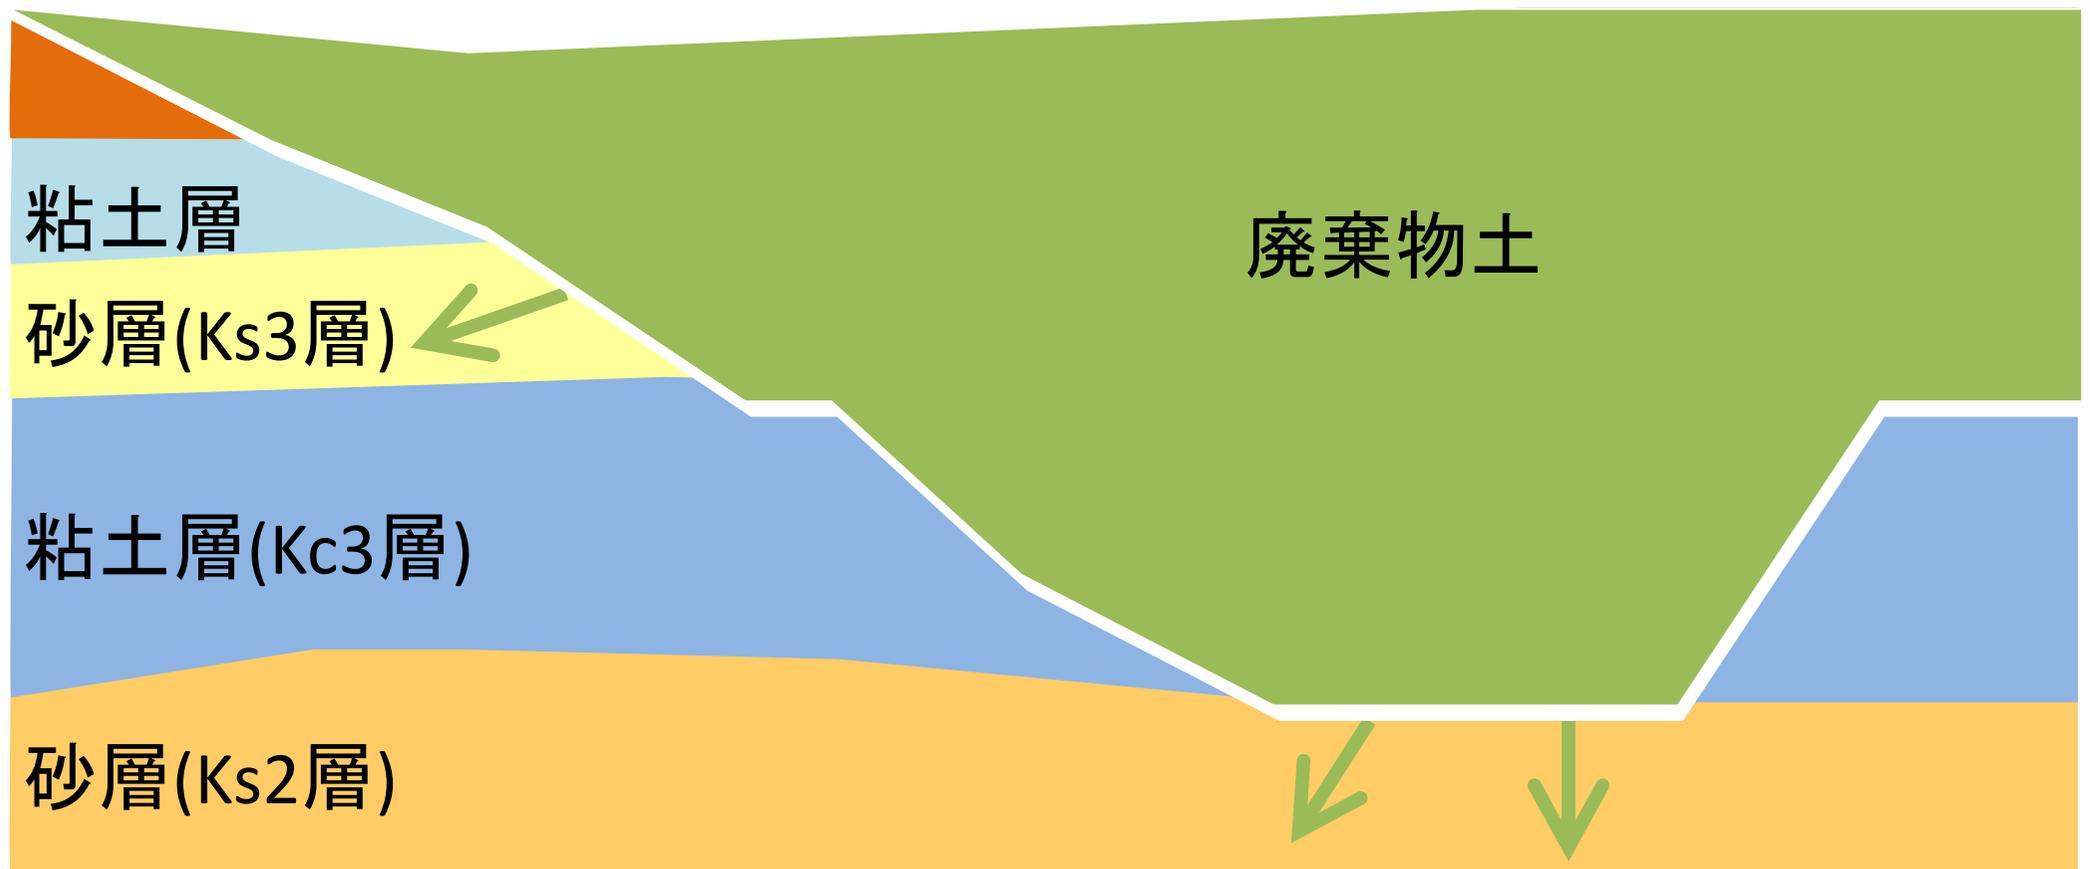
### 浸透水の漏洩防止措置

- ・欠如した底面粘土層の遮水
- ・側面の露出した砂層の遮水

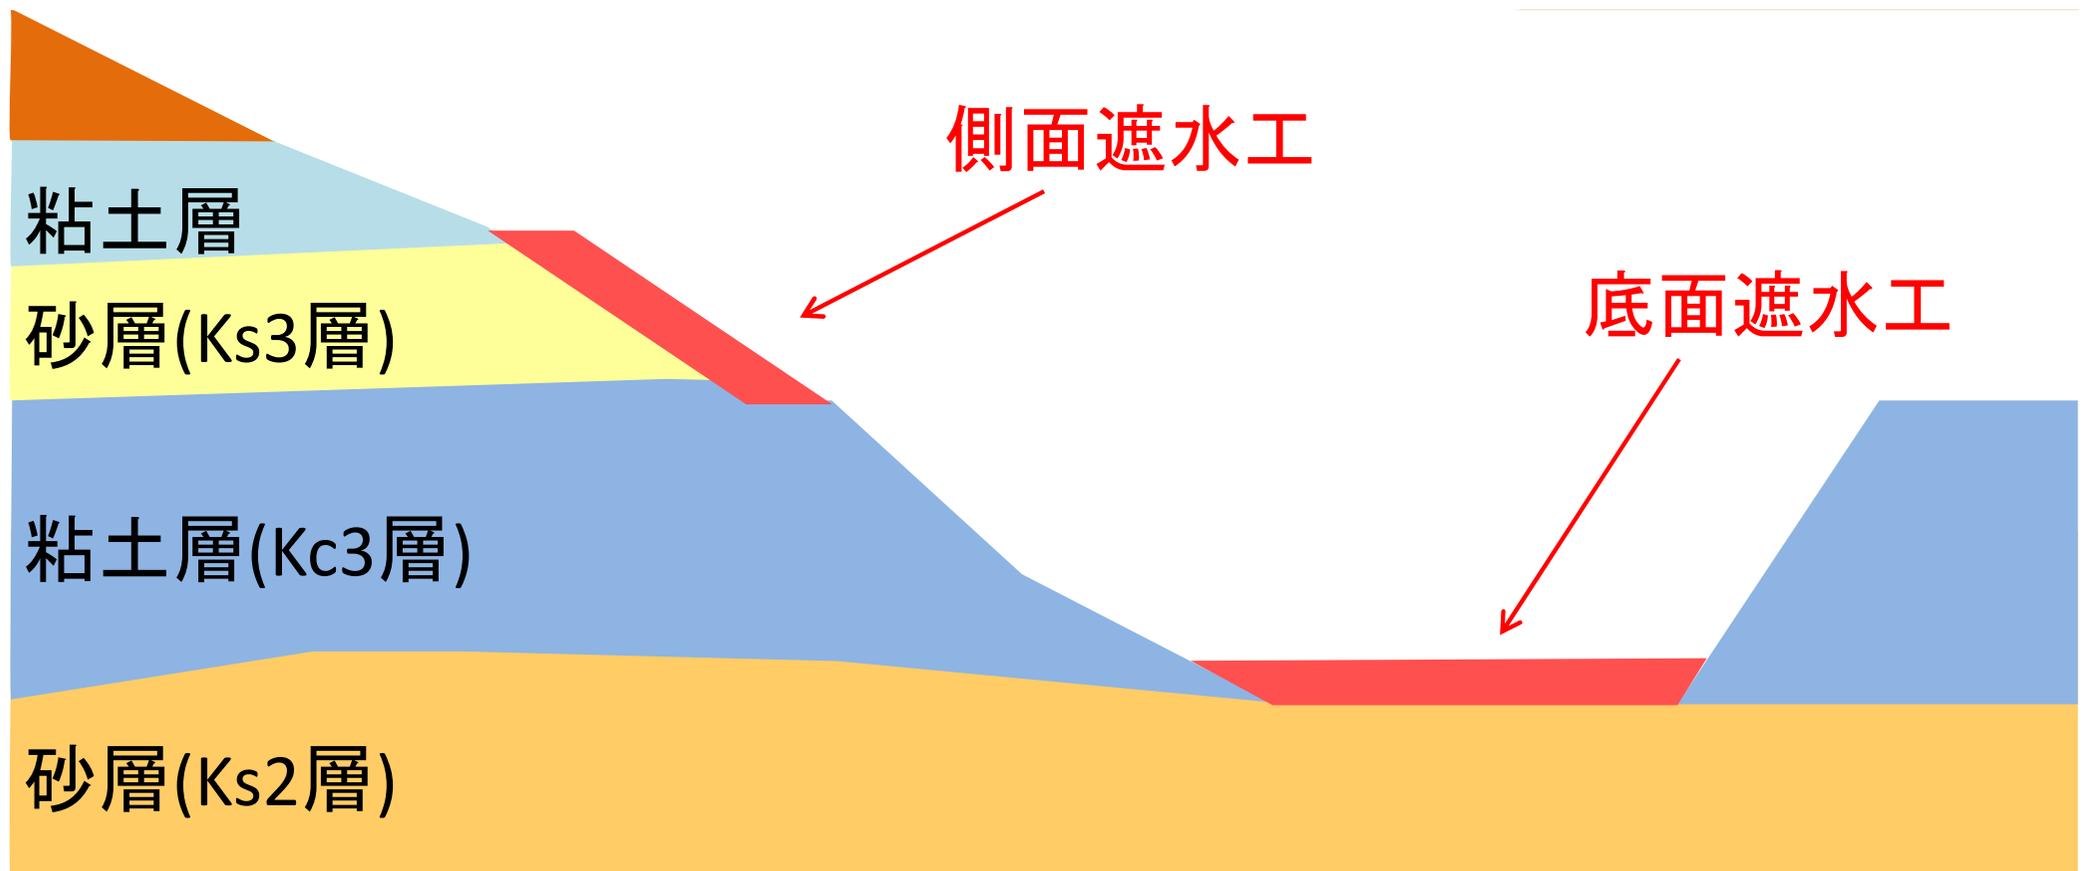
### 浸透水の漏洩防止措置

- ・欠如した底面粘土層の遮水
- ・側面の露出した砂層の遮水

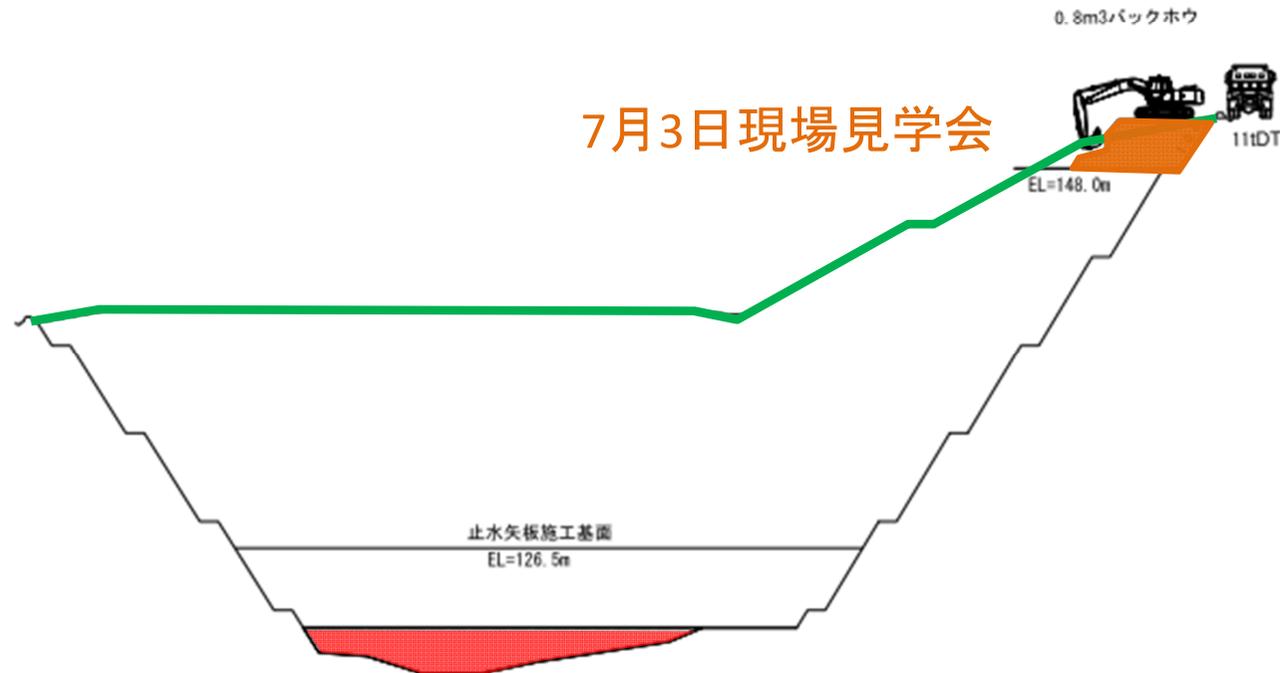
R-70

## 廃棄物土掘削・盛土作業標準図 (A工区)

( I ) 廃棄物土1次掘削

1段目掘削

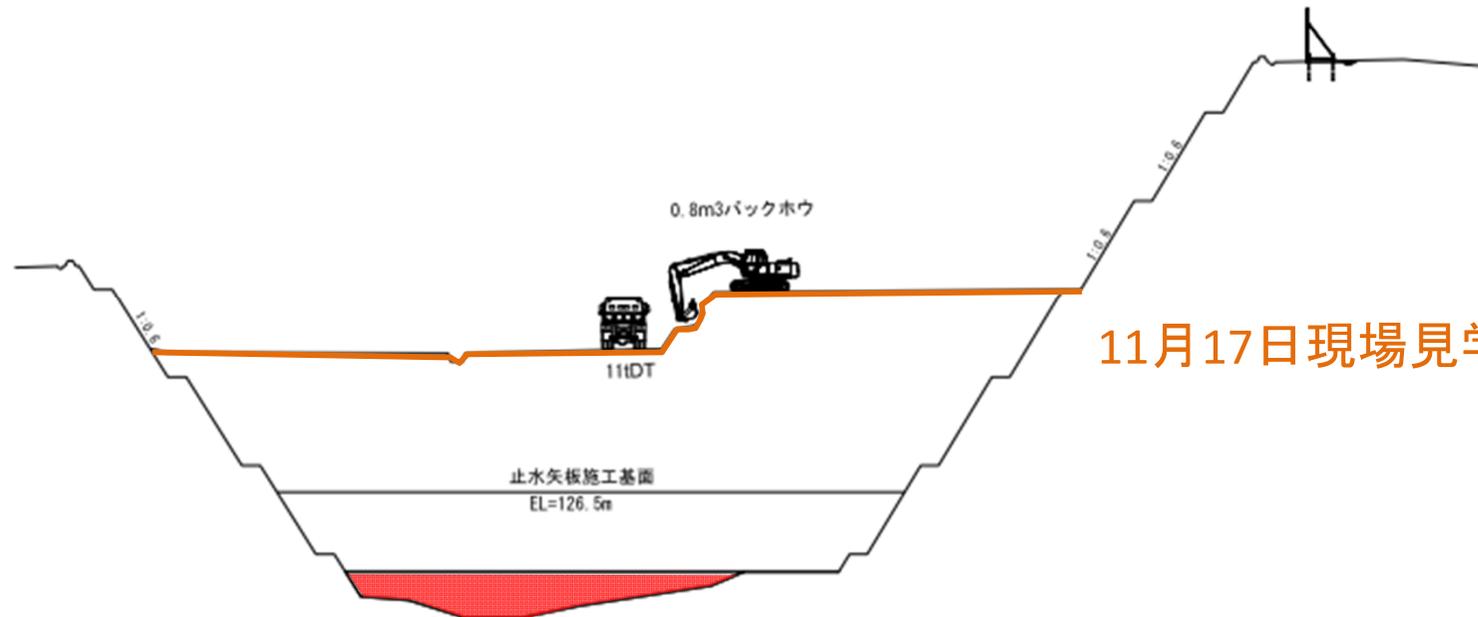
R-70

(Ⅱ) 廃棄物土1次掘削

止水矢板施工基面まで

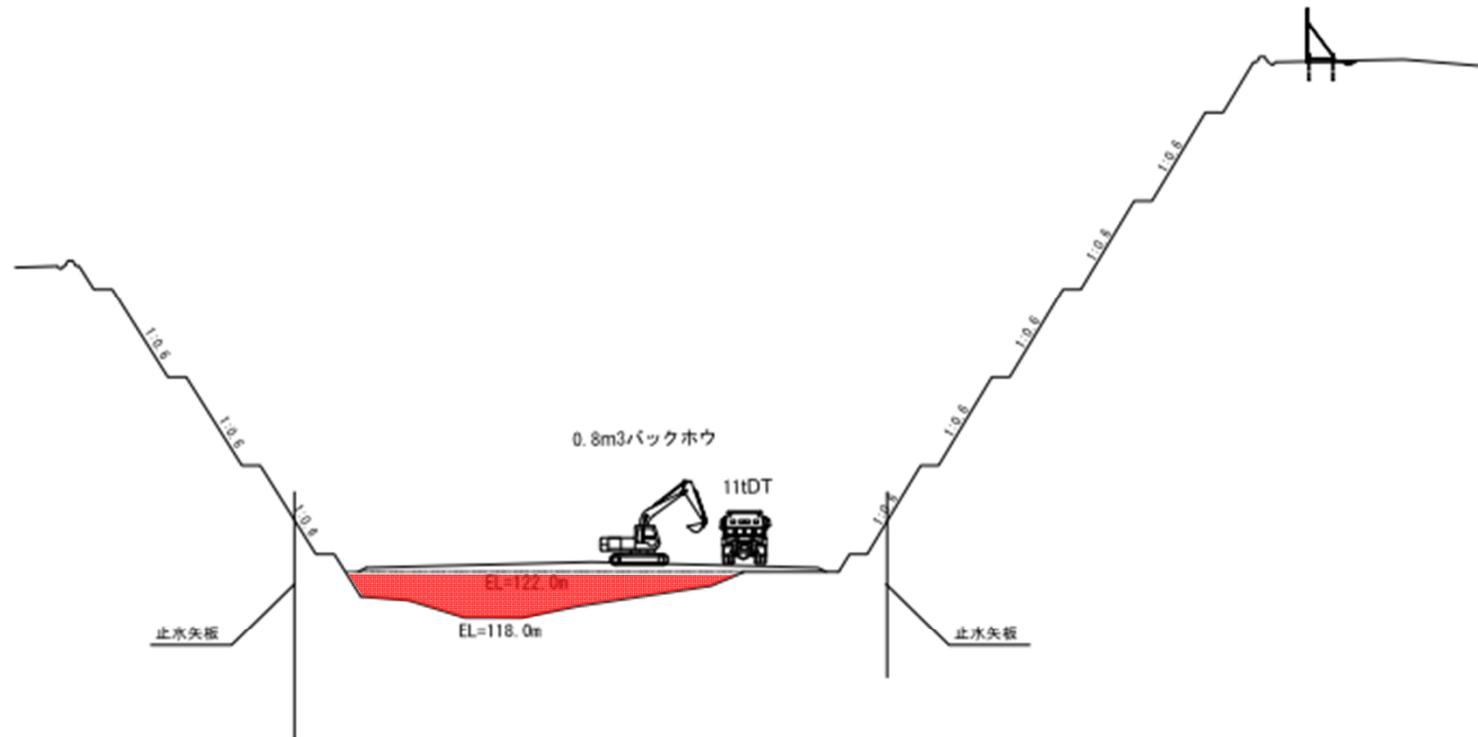
R-70

(Ⅲ) 廃棄物土2次掘削

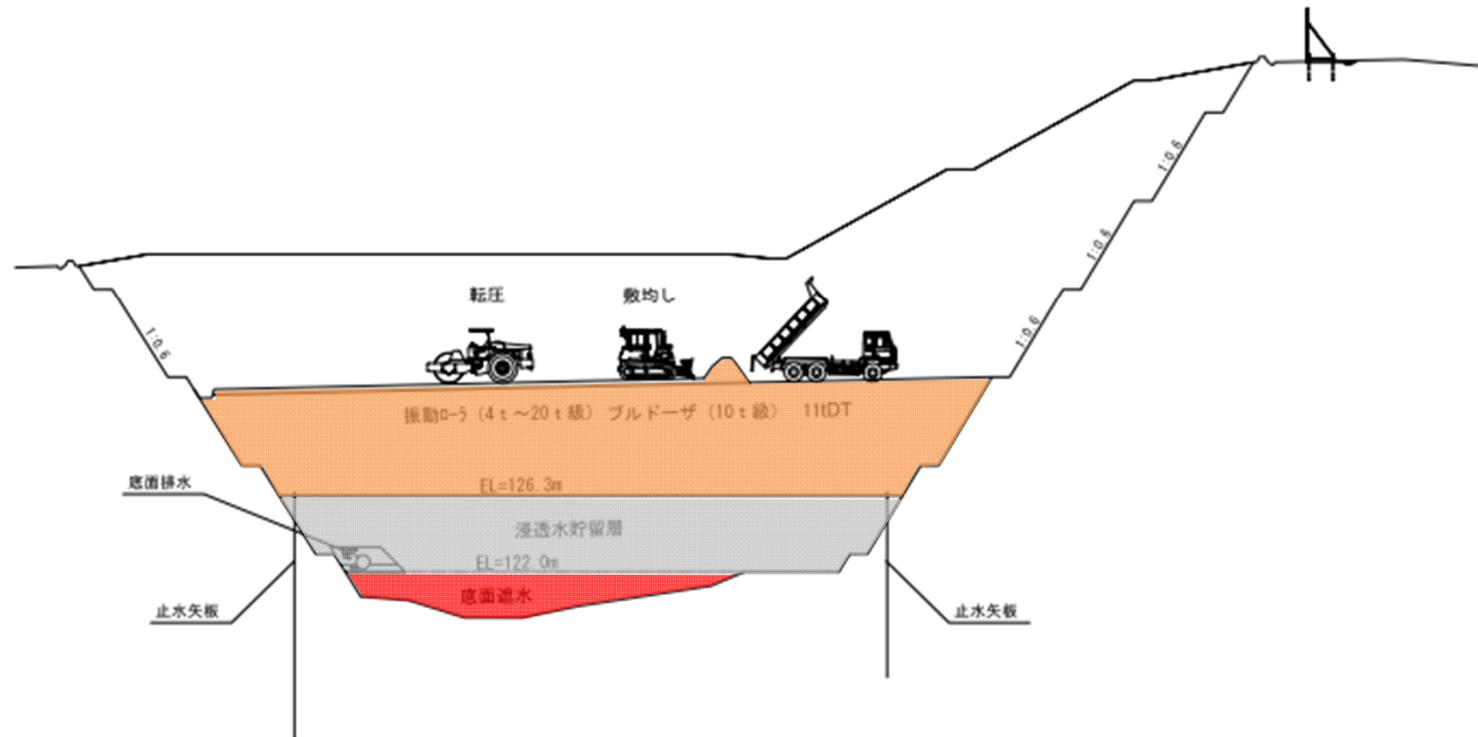
R-70

(IV) 底面遮水・埋戻し・盛土

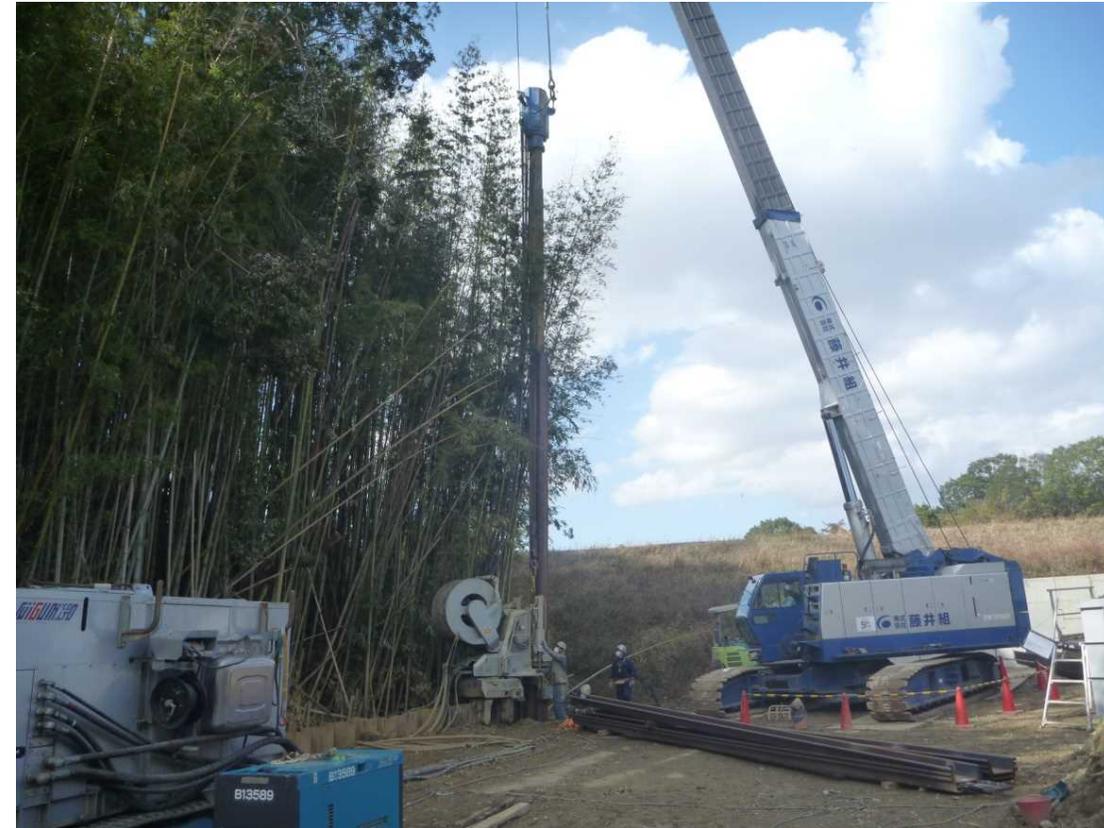
矢板打設

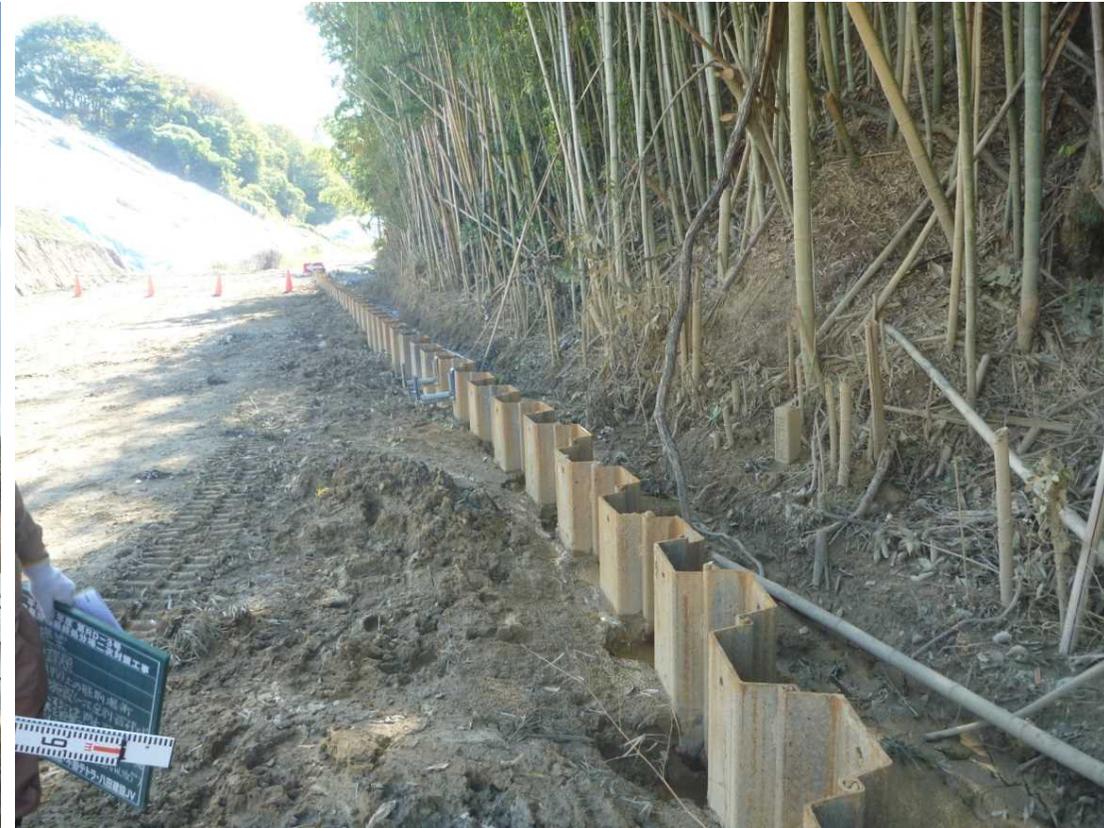
打設が完了した矢板

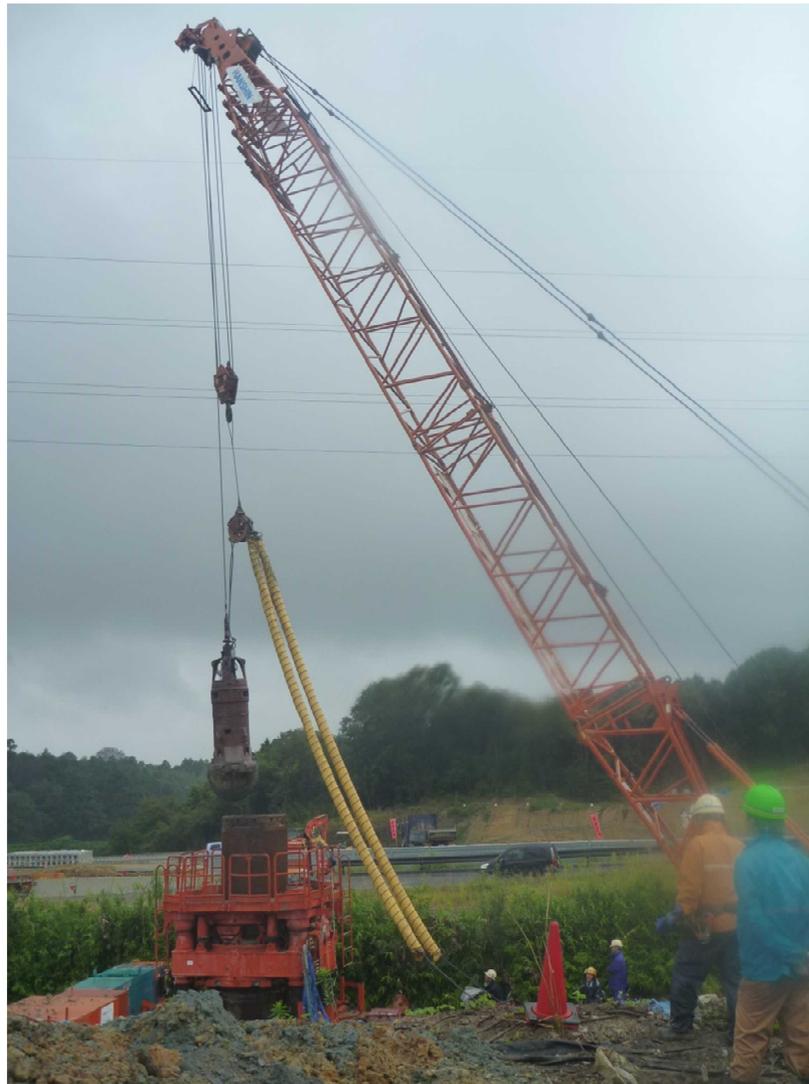
全旋回掘削機  
クローラクレーン

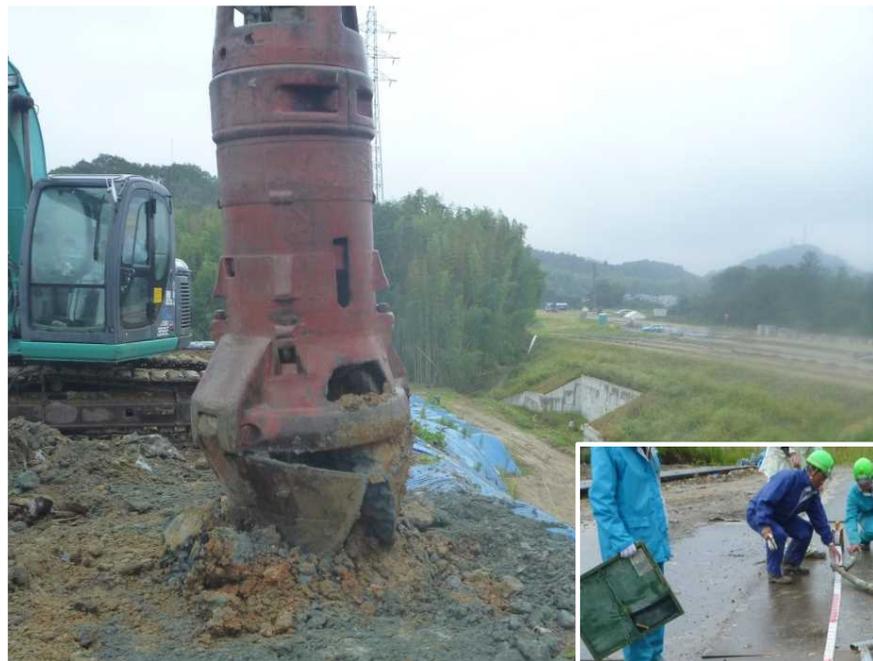
ハンマーグラブ

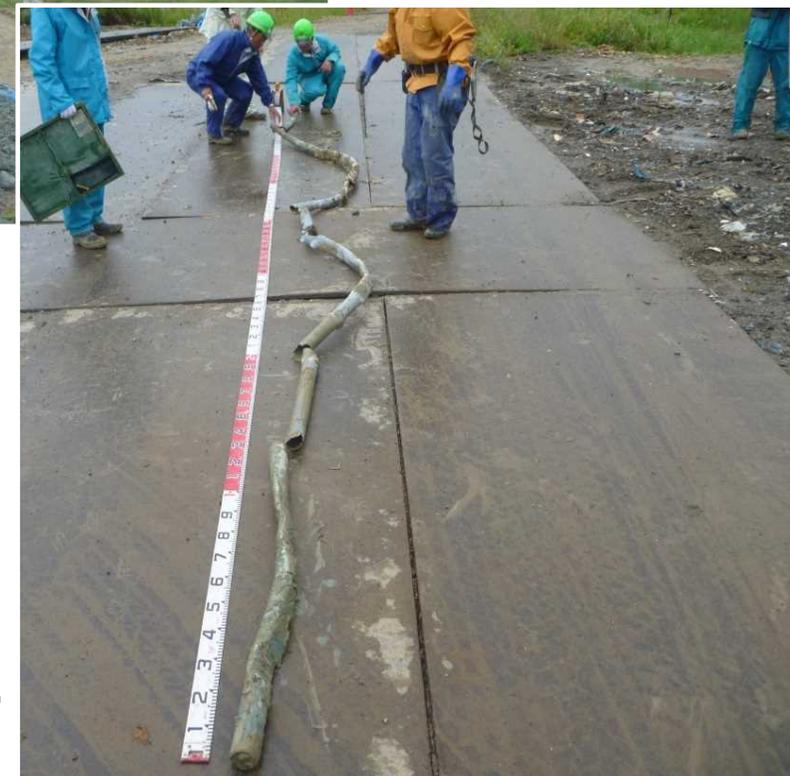
回収した井戸

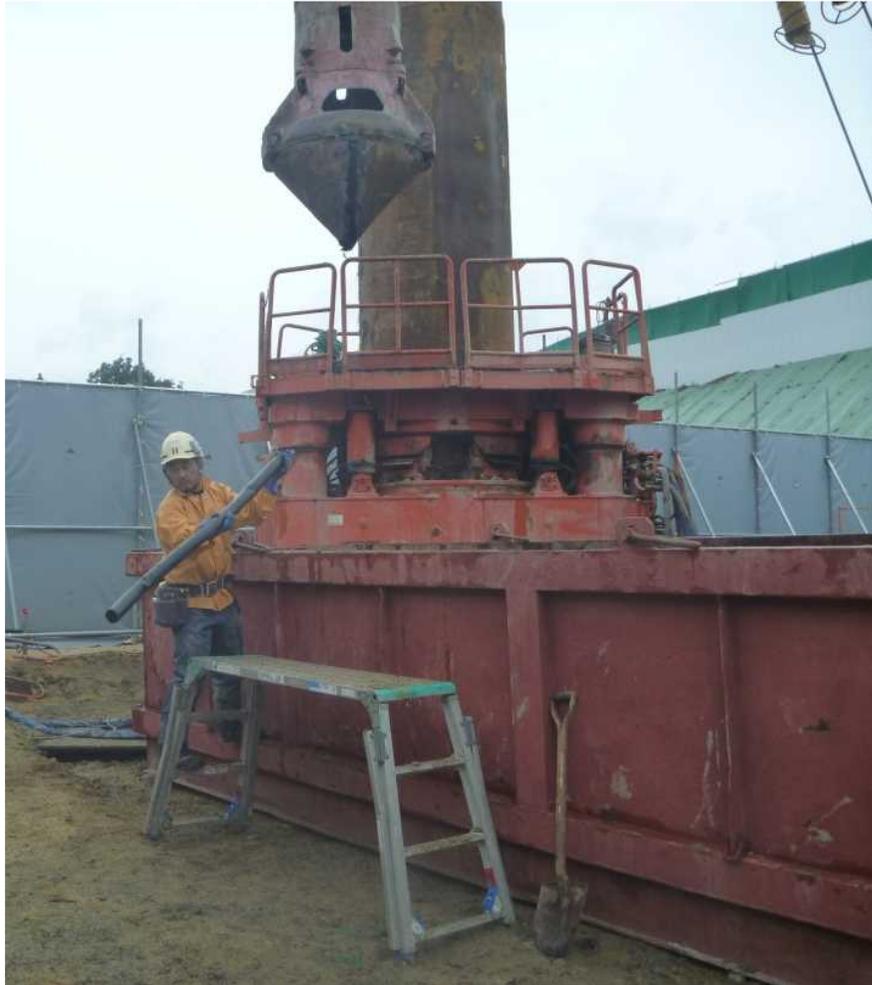
全旋回掘削機

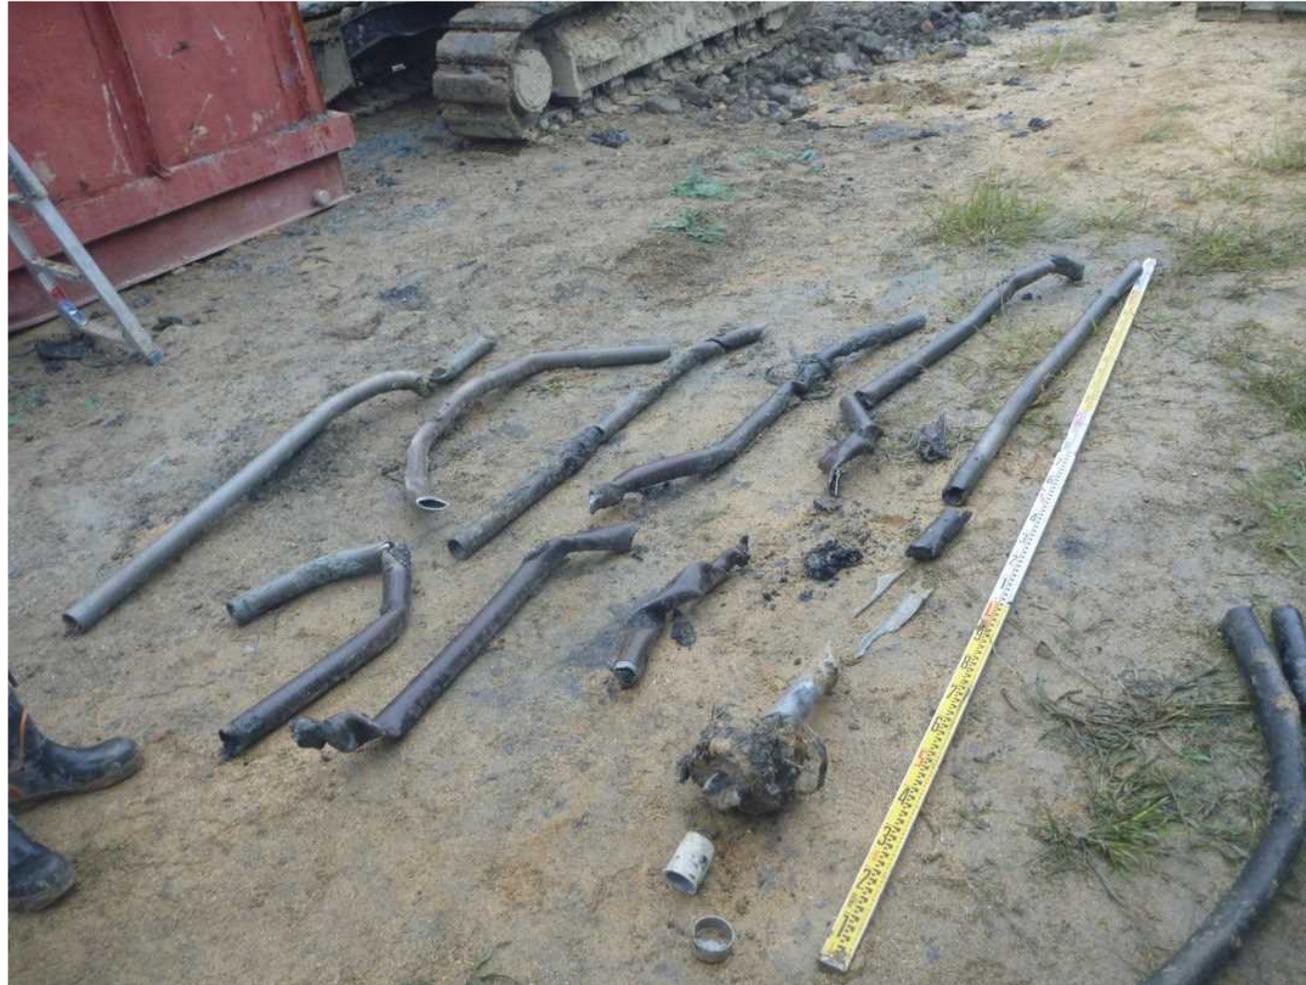
回収した井戸
