# 現場見学会 ( A工区廃棄物土掘削 )

平成28年4月23日

# 廃棄物土掘削(A工区)の概要

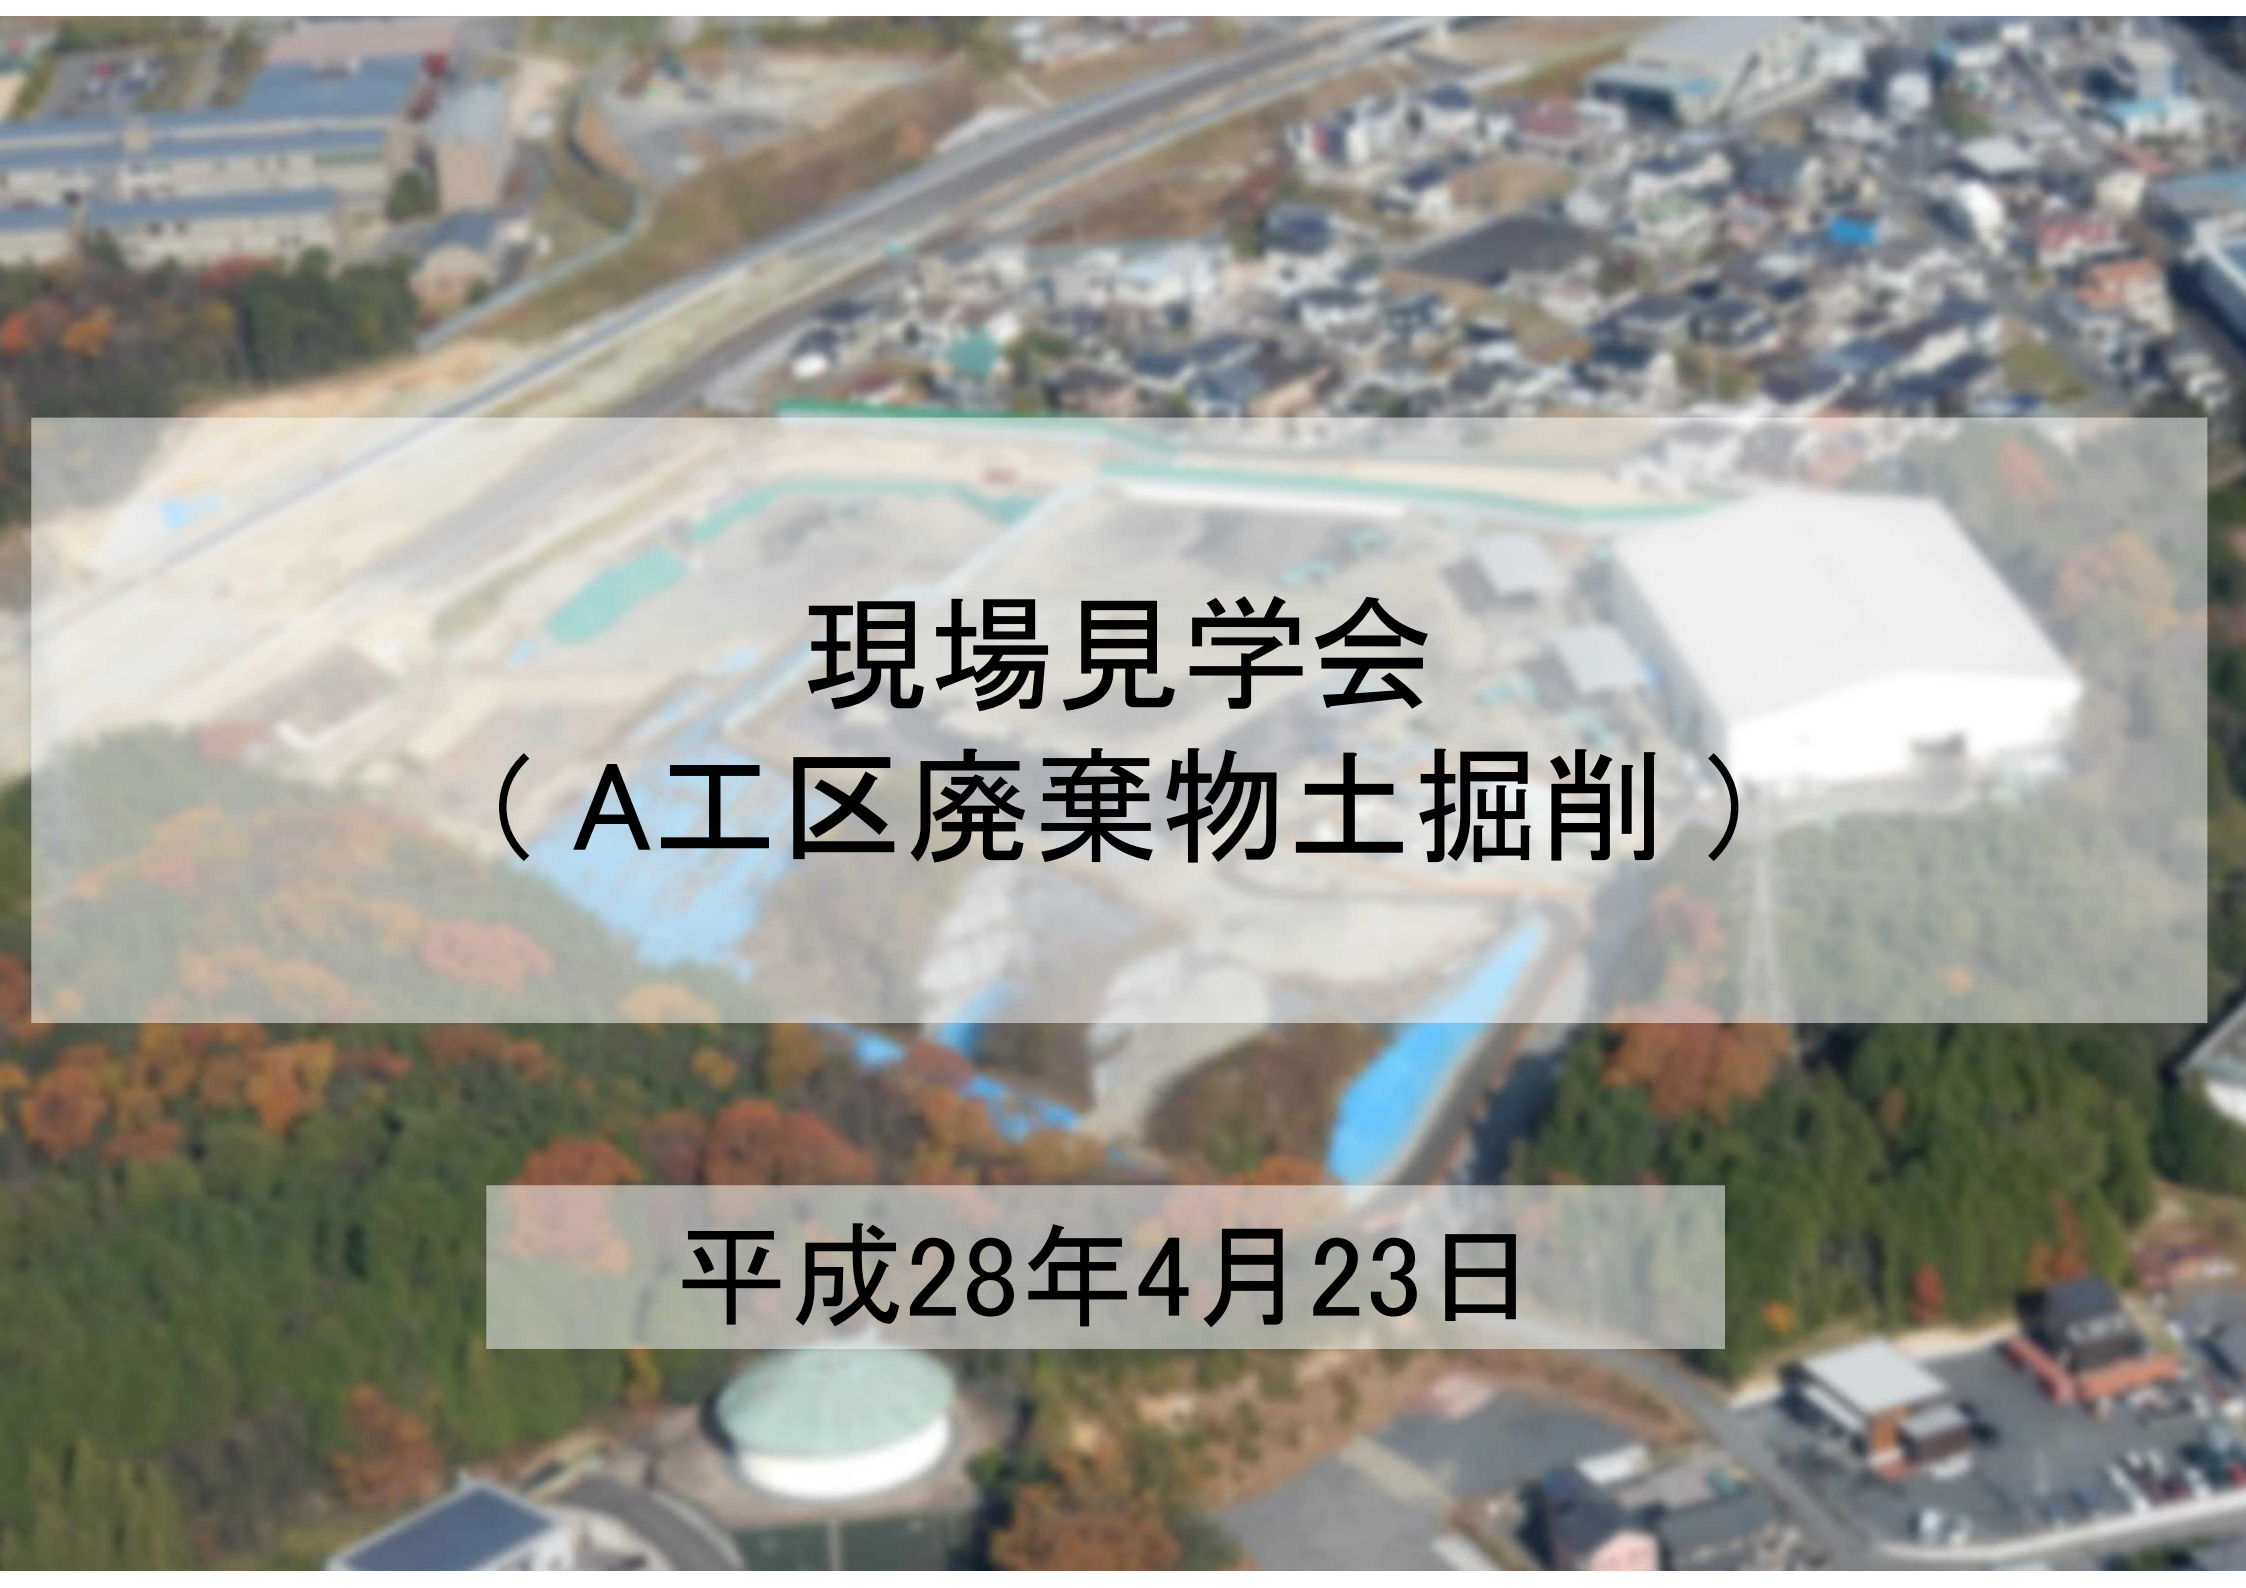
# 全体航空写真

An aerial photograph of a construction site. In the center, there is a large, white, rectangular building. To the left and around the building, there are several areas of blue, which appear to be excavated soil or water. The site is surrounded by green trees and a road. In the background, there are other buildings and a parking lot.

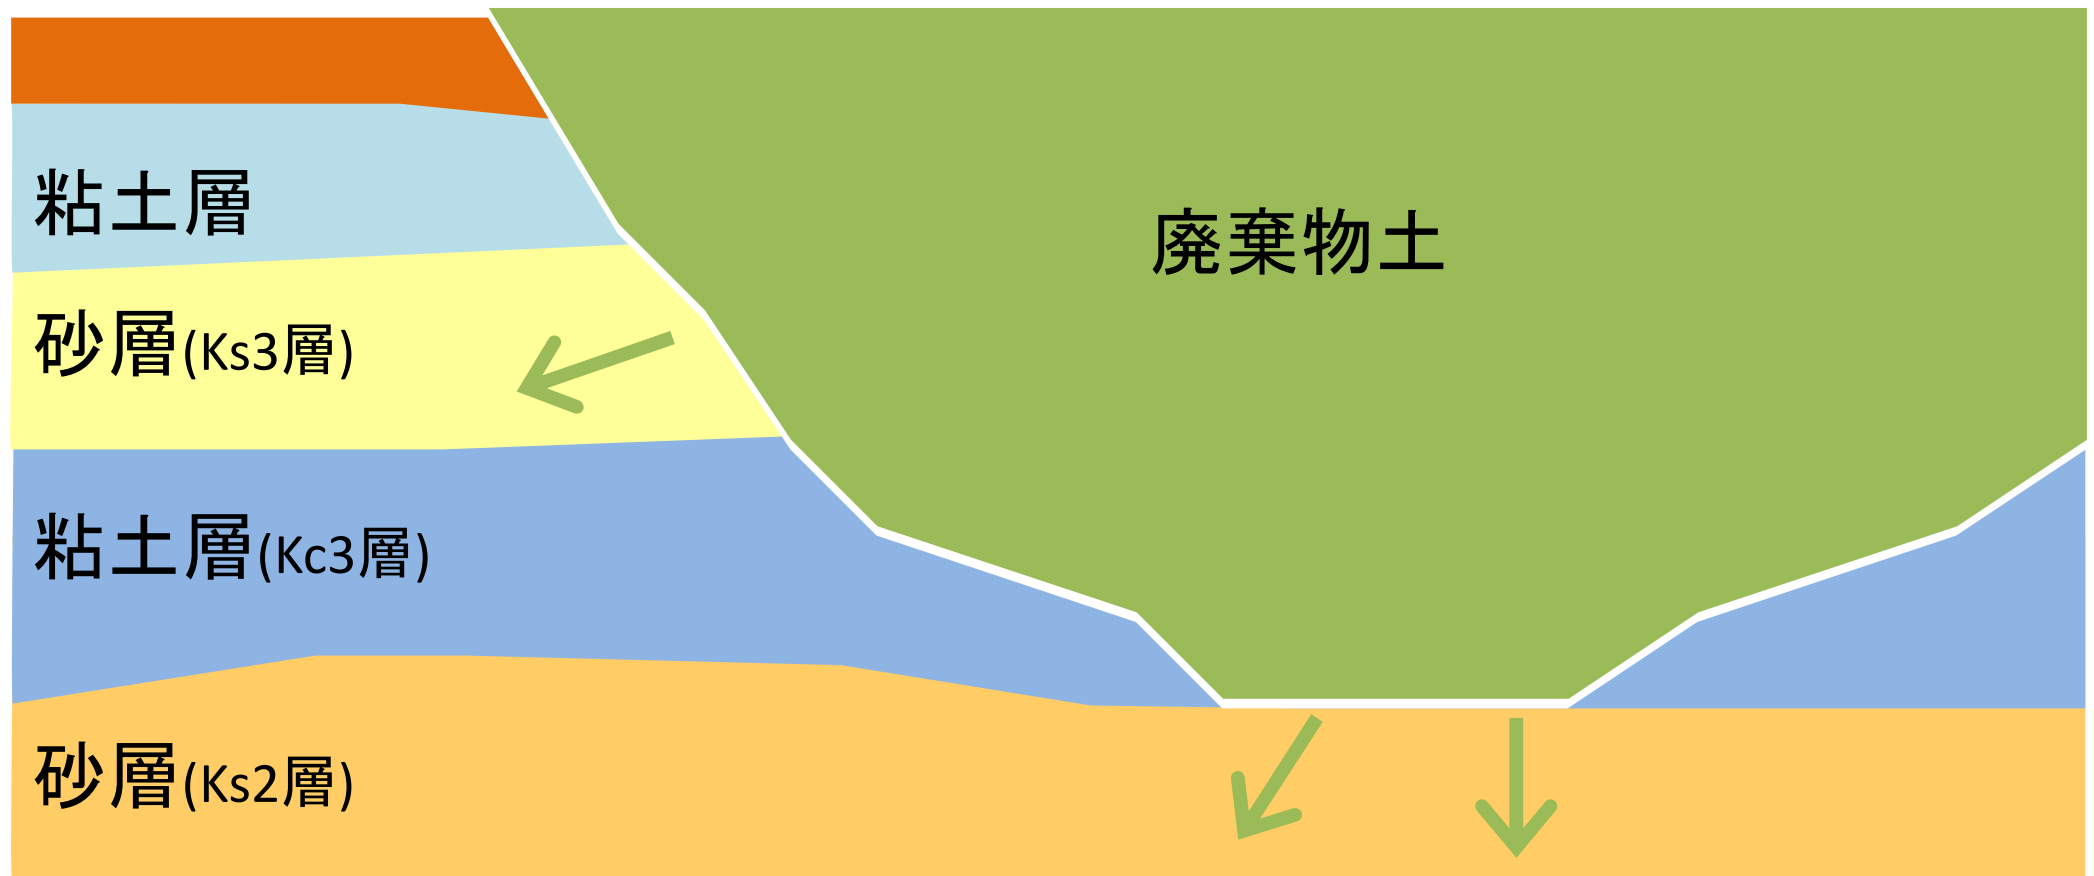
### 浸透水の漏洩防止措置

- ・側面砂層から浸透水の流出を防止
- ・欠如した底面粘土層の遮水

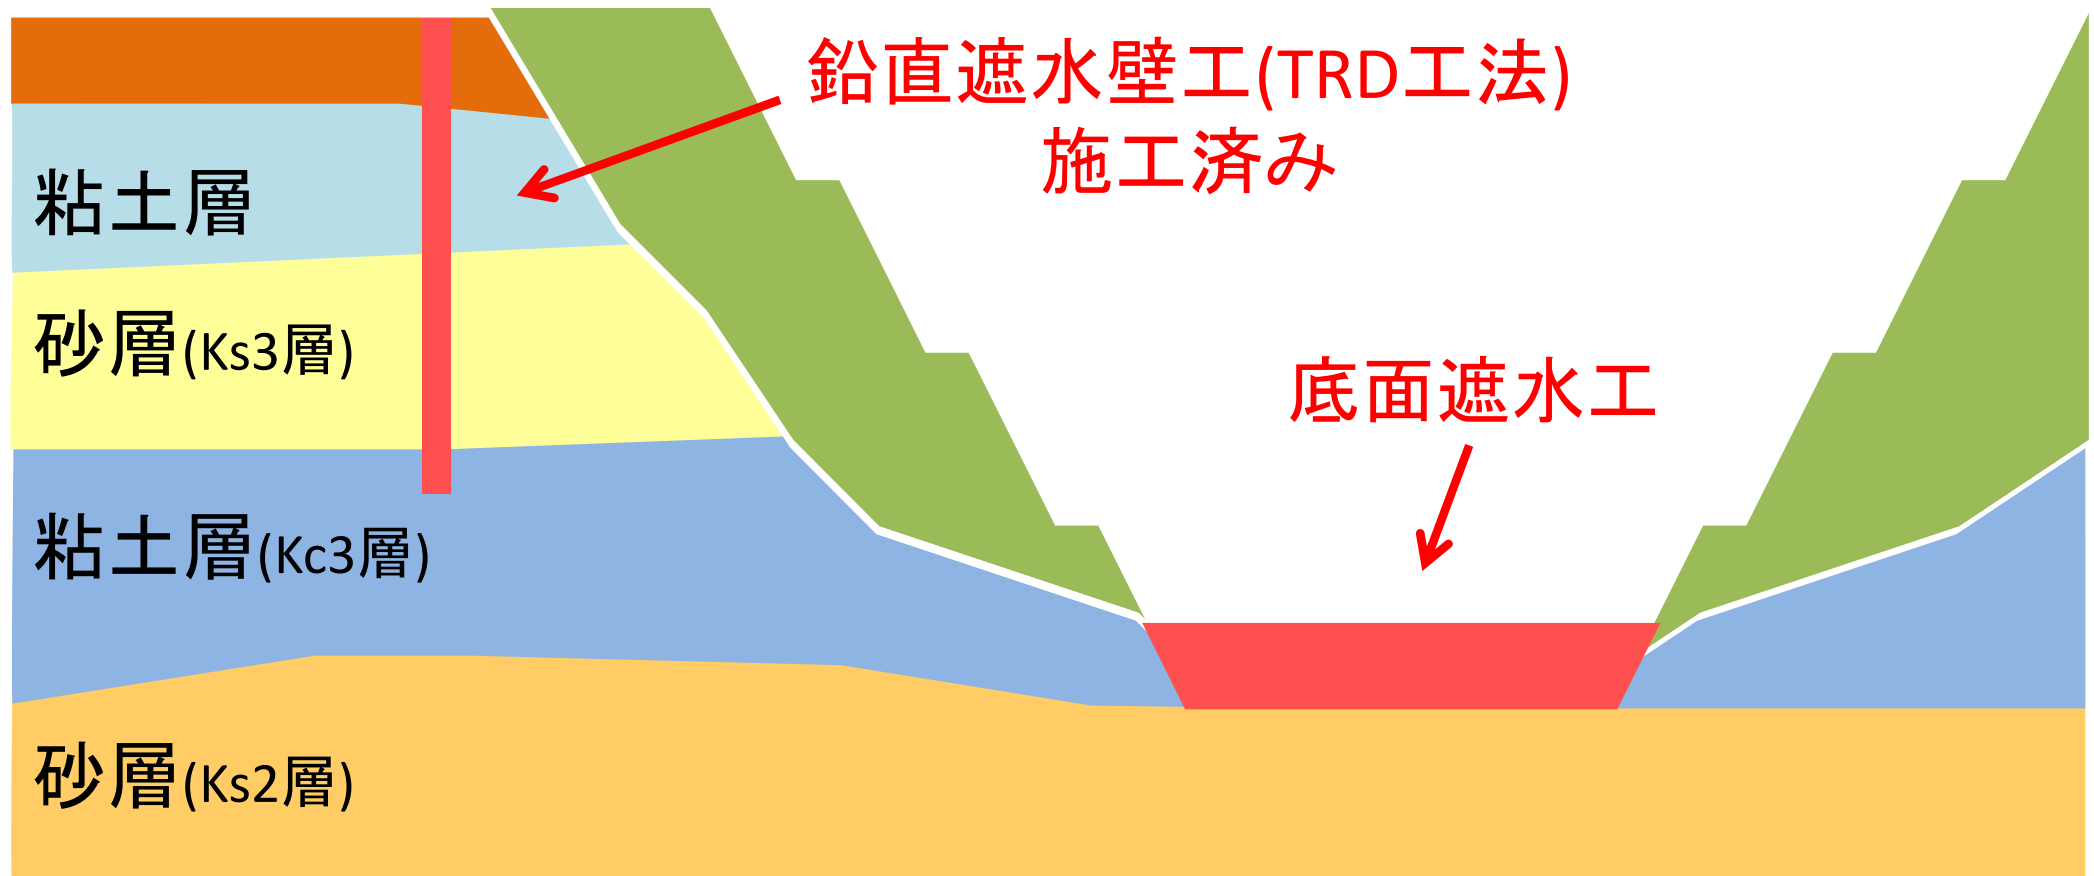
# 廃棄物土掘削(A工区)の概要

### 浸透水の漏洩防止措置

- ・側面砂層から浸透水の流出を防止
- ・欠如した底面粘土層の遮水

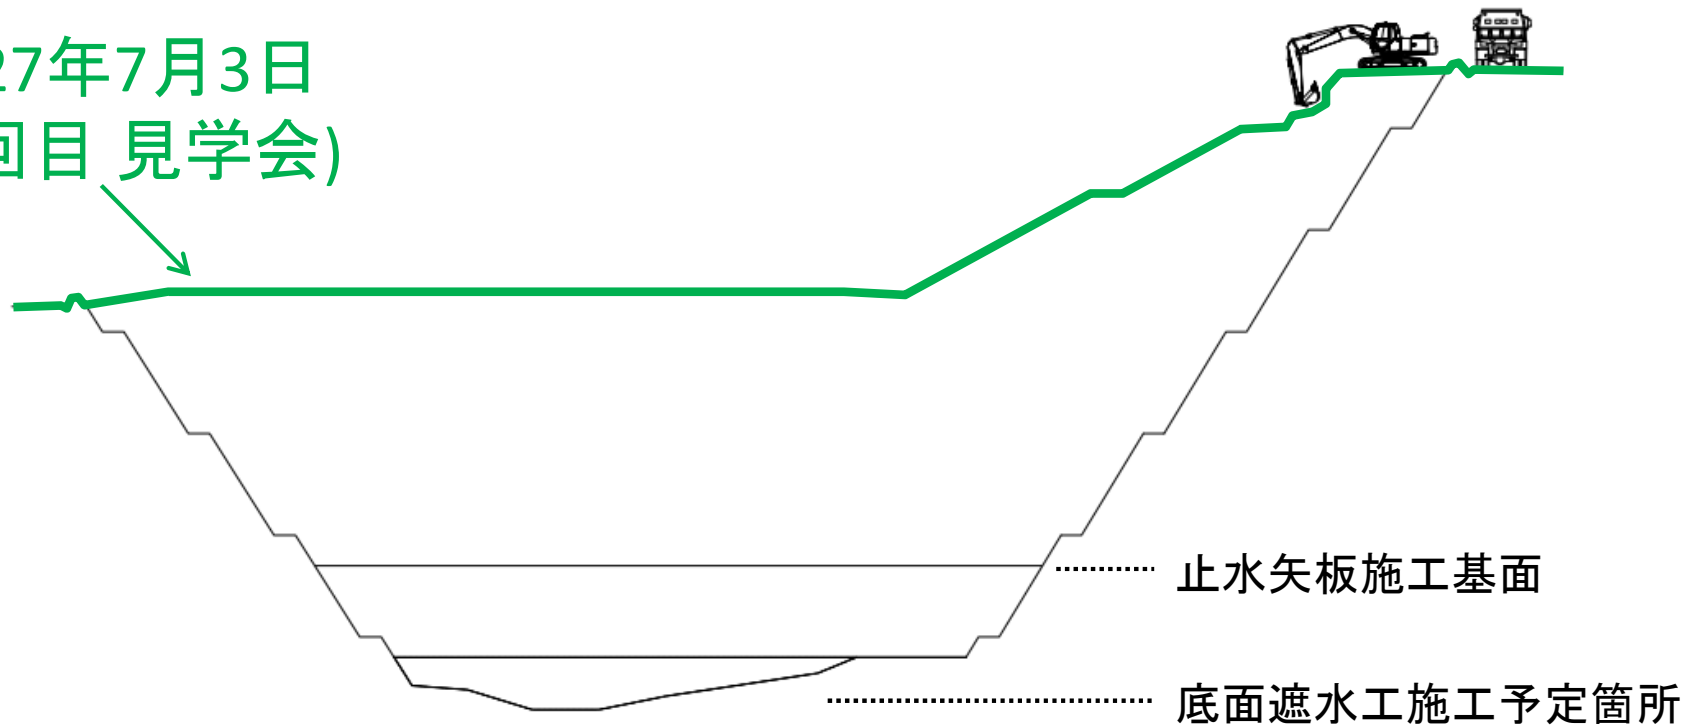
標準断面図 R-70

平成27年7月3日  
(第1回目 見学会)

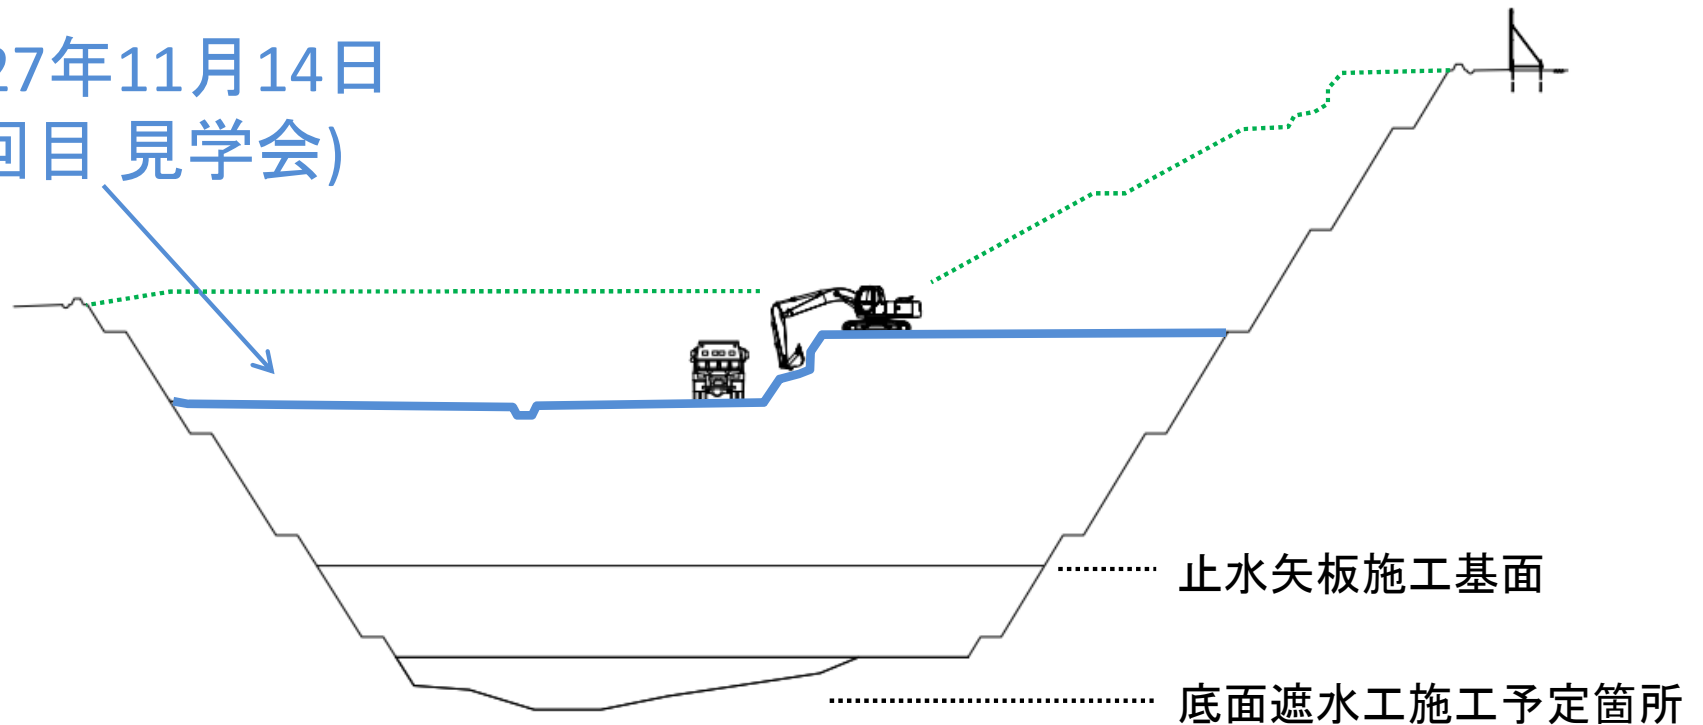
## 標準断面図 R-70

平成27年11月14日  
(第2回目 見学会)

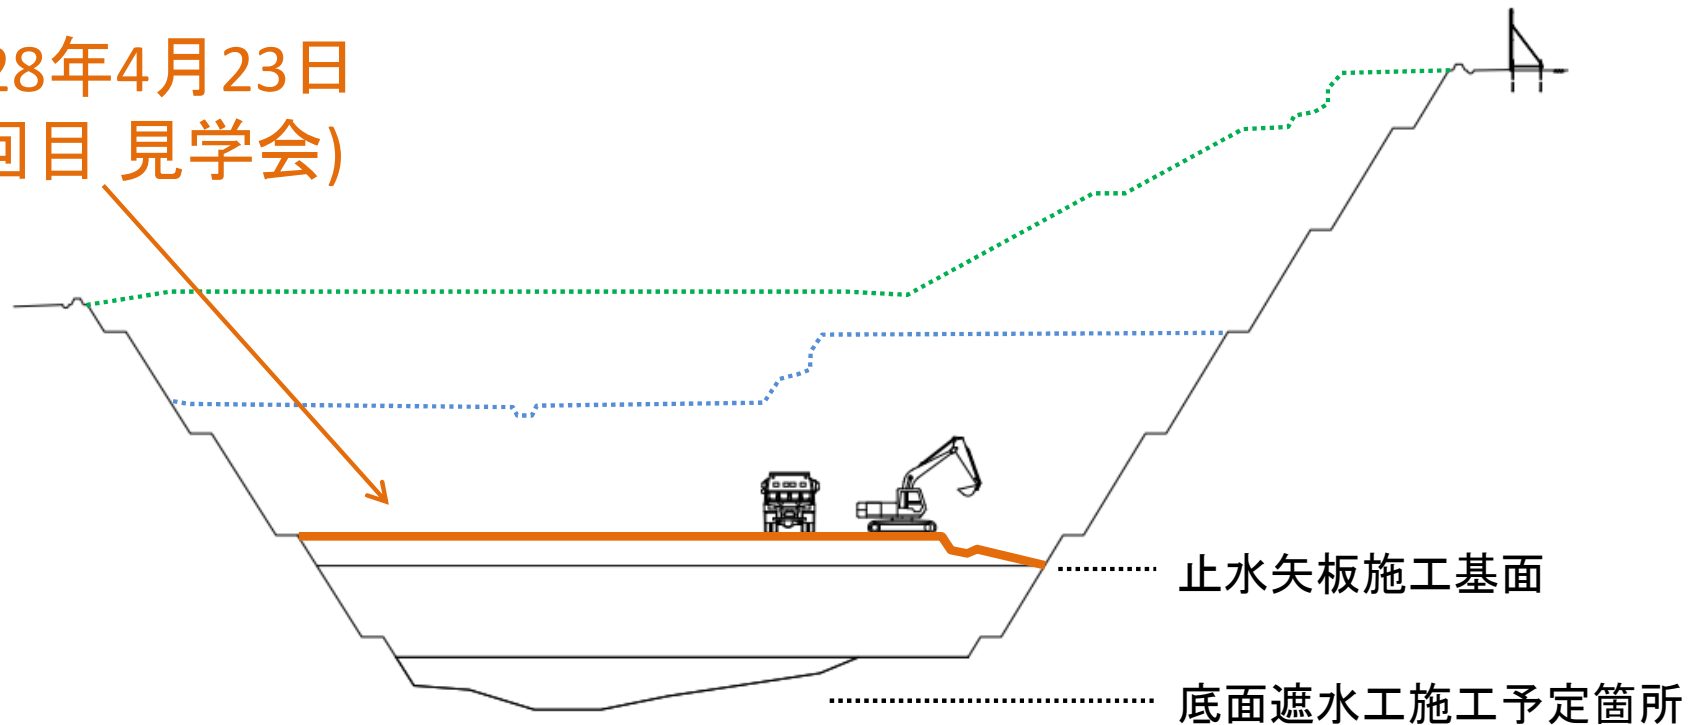
標準断面図 R-70

平成28年4月23日  
(第3回目 見学会)
