B工区の状況

詳細調査ボーリング ①

高アルカリ排水の原因物掘削箇所

硫化水素

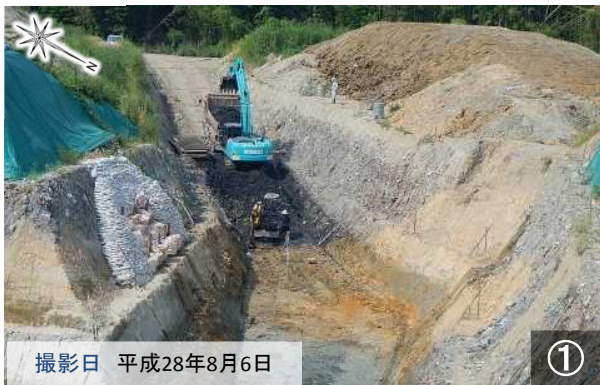
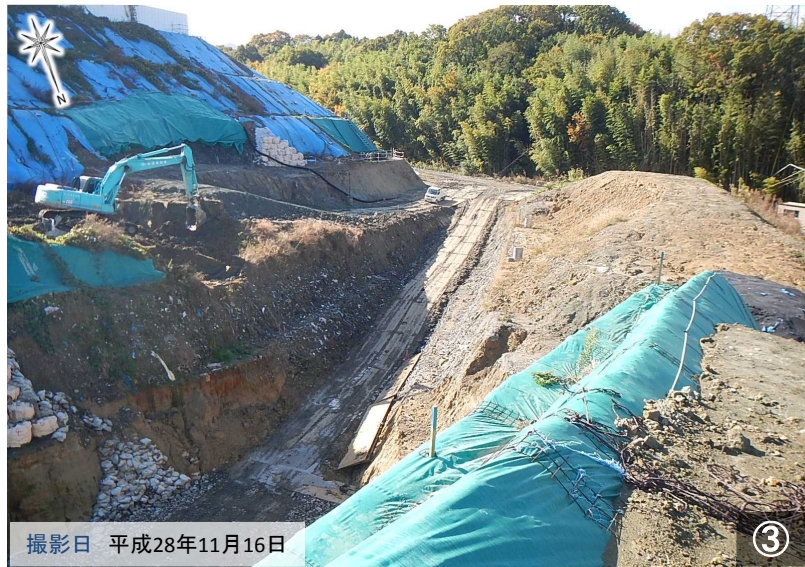
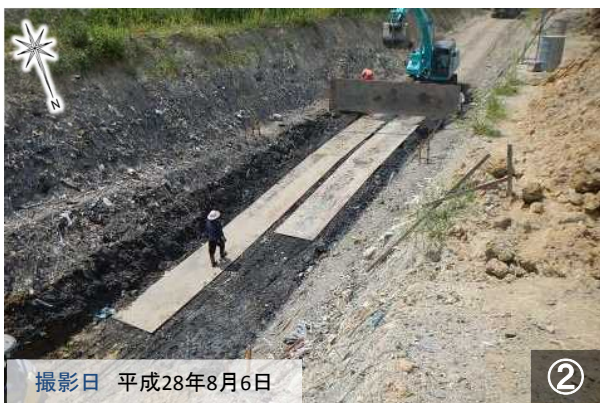
施工写真

- ・ A工区の進捗に伴い進入路を造成済み
- ・ 現在は進入路隣の廃棄物土掘削中

- ① 進入路 造成 (掘削)
- ② 進入路 造成 (鉄板敷設)
- ③ 廃棄物土 掘削

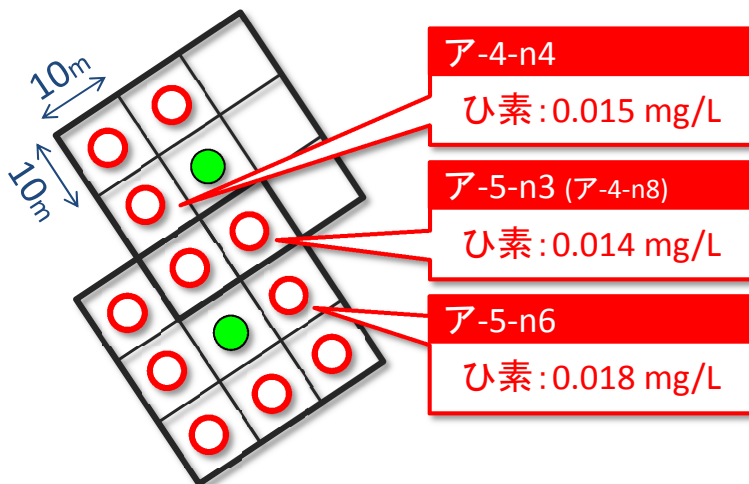
調査した**11箇所**のうち**3箇所**で「ひ素」が基準値を超過して検出
「ほう素」は基準値未満

※土壤環境基準 ひ素: 0.01 mg/L 以下

- ・ 基準値を超過して検出された箇所は他の有害物区画と同様に掘削し除去
- ・ B工区の掘削に併せて場外へ搬出

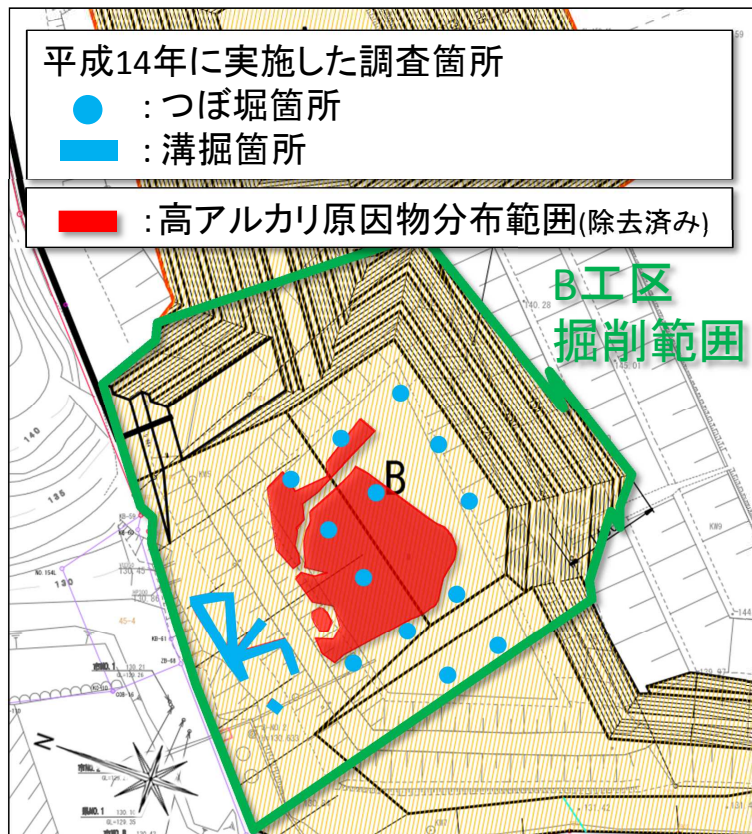
- ・旧RD社が高アルカリ排水の原因物を除去するために掘削を実施(平成14年8月～10月)

【平成14年 高アルカリ排水原因物掘削】
 原因廃棄物: セメント系廃棄物(除去済み)
 分布範囲: 左図のとおり
 原因物標高: EL=130.0m程度

- 【原因物が見つかった箇所について】
- ・B工区の掘削範囲内であり
 標高EL=122.0m程度まで掘削する
 - ・掘削現場には監視員が常駐し
 目視で確認しつつ作業を進める
 - ・特異な廃棄物等がさらにあつた場合は
 性状を確認し除去予定
 - ・掘削時期は平成29年1月頃(予定)

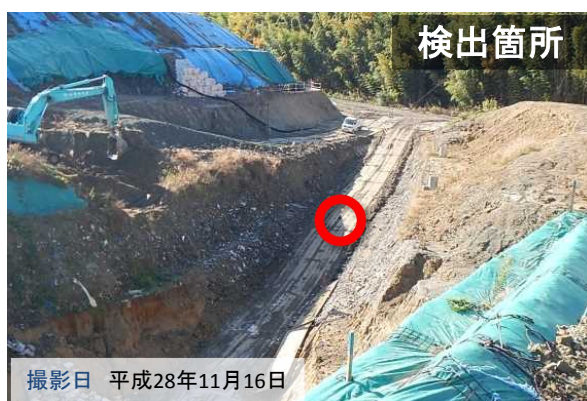
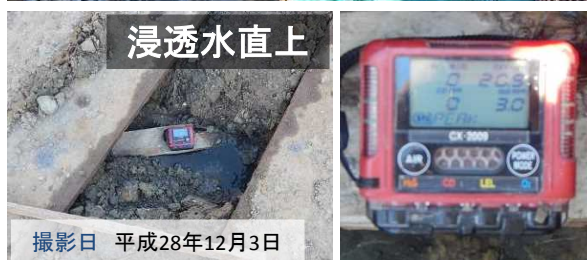
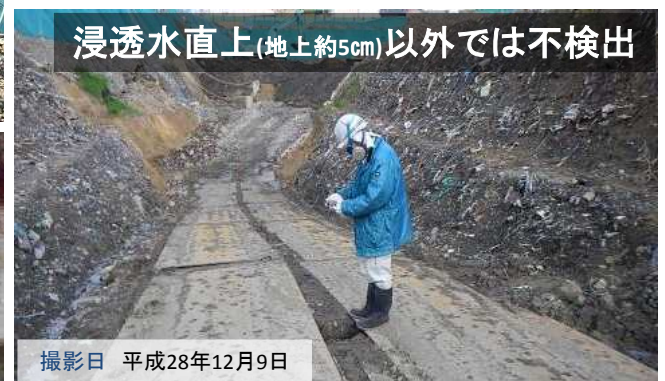
- ・A工区への進入路に設置した敷鉄板の下において微量の硫化水素を検出

検出期間: 平成28年10月1日～(現在)
 場所: 敷鉄板下部を流れる浸透水上
 濃度: 3.0ppm前後 (最小 0.0、最大 8.0ppm)
 状況: 現在のところ周辺環境と
 作業環境に影響なし

- ・作業員は警報機付ガスモニターを携帯し常時測定
- ・周辺環境、作業環境に影響のおそれがある場合に除去剤等で対応

⇒ なお、今後に備え試験的に「除去剤と真砂土を混ぜた土のう」を浸透水のしみ出し箇所に設置し抑制効果を現在観察中

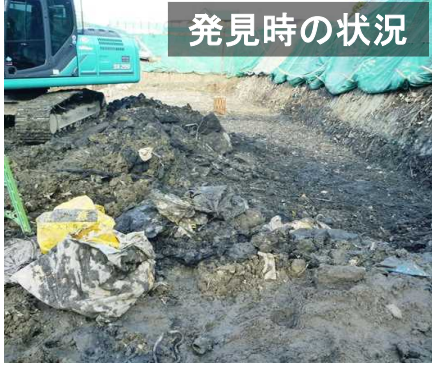
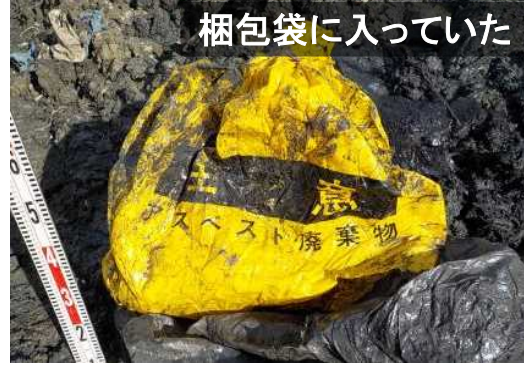
発見時の状況

梱包袋に入っていた

- 発見日:平成28年12月8日
 場所:左図のとおり
 数量:梱包袋で約40袋
 総量 4m³ (フレコンバック4袋)
 状況:周囲は砂とブルーシートでした

- ・フレコンバックで再梱包し場内の仮置きヤードに保管(2重袋かつUVシートで保管)
- ・管理型埋立処分の予定

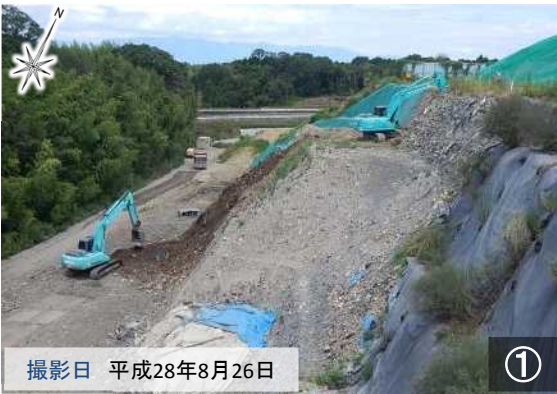
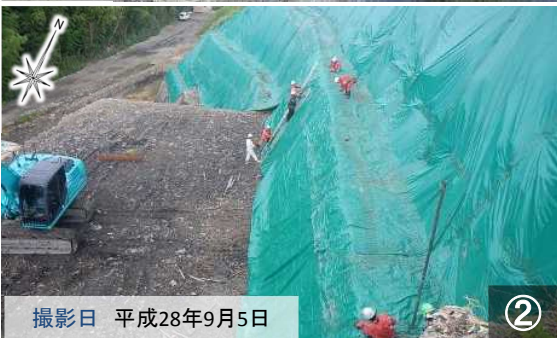
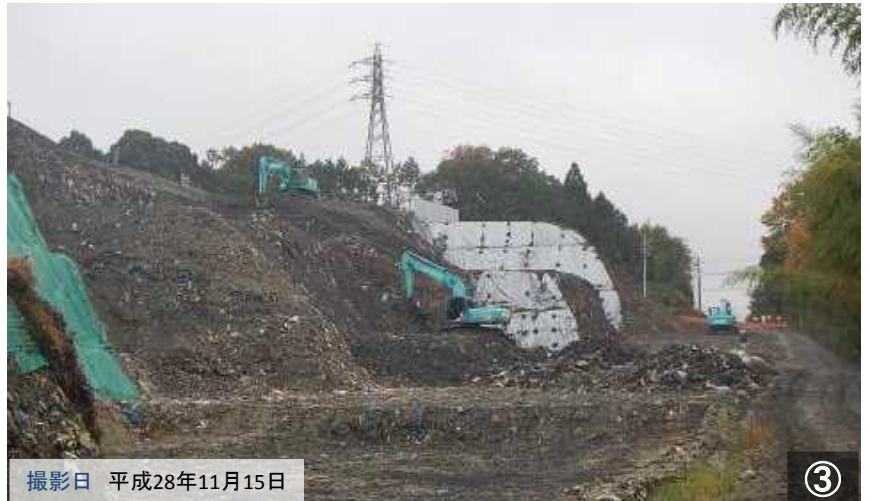
施工写真

- ・浸透水の水位よりも高い範囲の廃棄物土を掘削中

- ① 廃棄物土掘削 (C工区)
- ② 法面キャッピング (C工区)
- ③ 廃棄物土掘削 (D工区)

- ・C工区、D工区に続き、E工区も廃棄物土掘削に着手予定

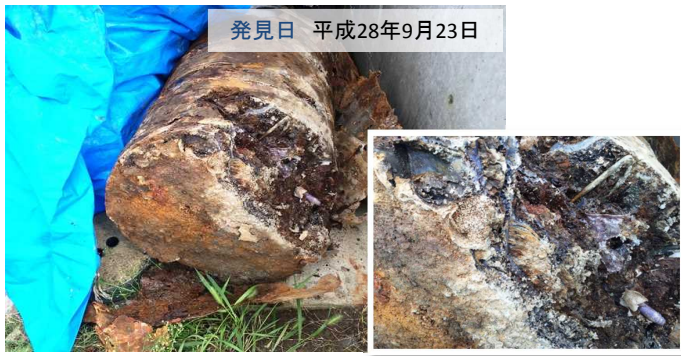
・B、D工区の廃棄物土掘削において10個のドラム缶と2個の一斗缶を発見

・固まった樹脂のような廃棄物

- ・仮置きヤードに保管
- ・焼却処分の予定
