第 20 回 旧 R D 最終処分場問題連絡協議会の開催結果

日 時 平成 29 年 6 月 12 日 (月) 19 : 00 ~ 21 : 15

場 所 栗東市コミュニティセンター治田東

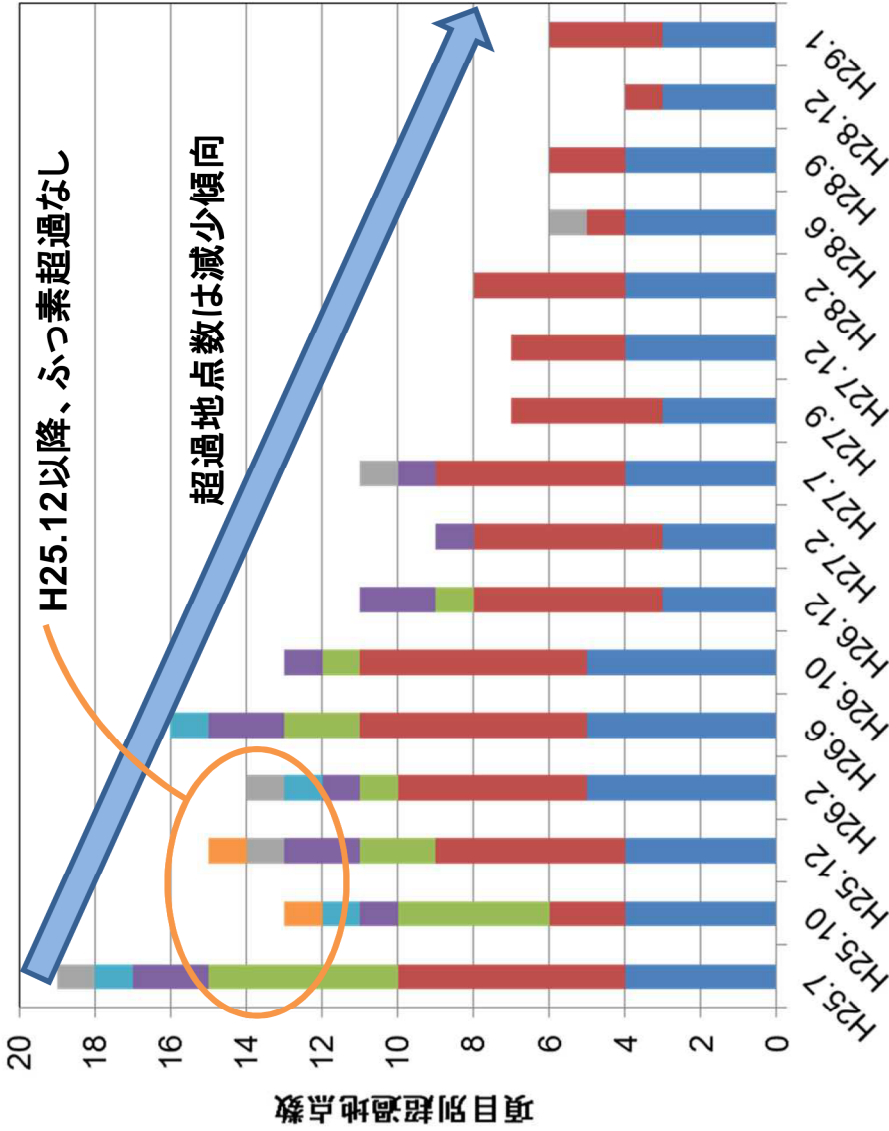
◇地下水環境基準値超過地点数の推移について

- ふっ素
- ダイオキシン類
- 鉛またはその化合物
- 塩化ビニルモノマー
- 1,4ジオキサン
- ほう素
- ひ素またはその化合物

地下水環境基準値超過地点数の推移グラフでダイオキシン類が基準値を超えたり超えなかったりする原因はなにか。

超えた地点は揚水井戸で、雨で水みちが変わるため変動が大きいと回答しました。
