伊吹山シカ被害対策用防護柵の今後について2

2019年7月19日

山頂防鹿柵の補修方針(20190719)

2019年 防護柵補強計画案

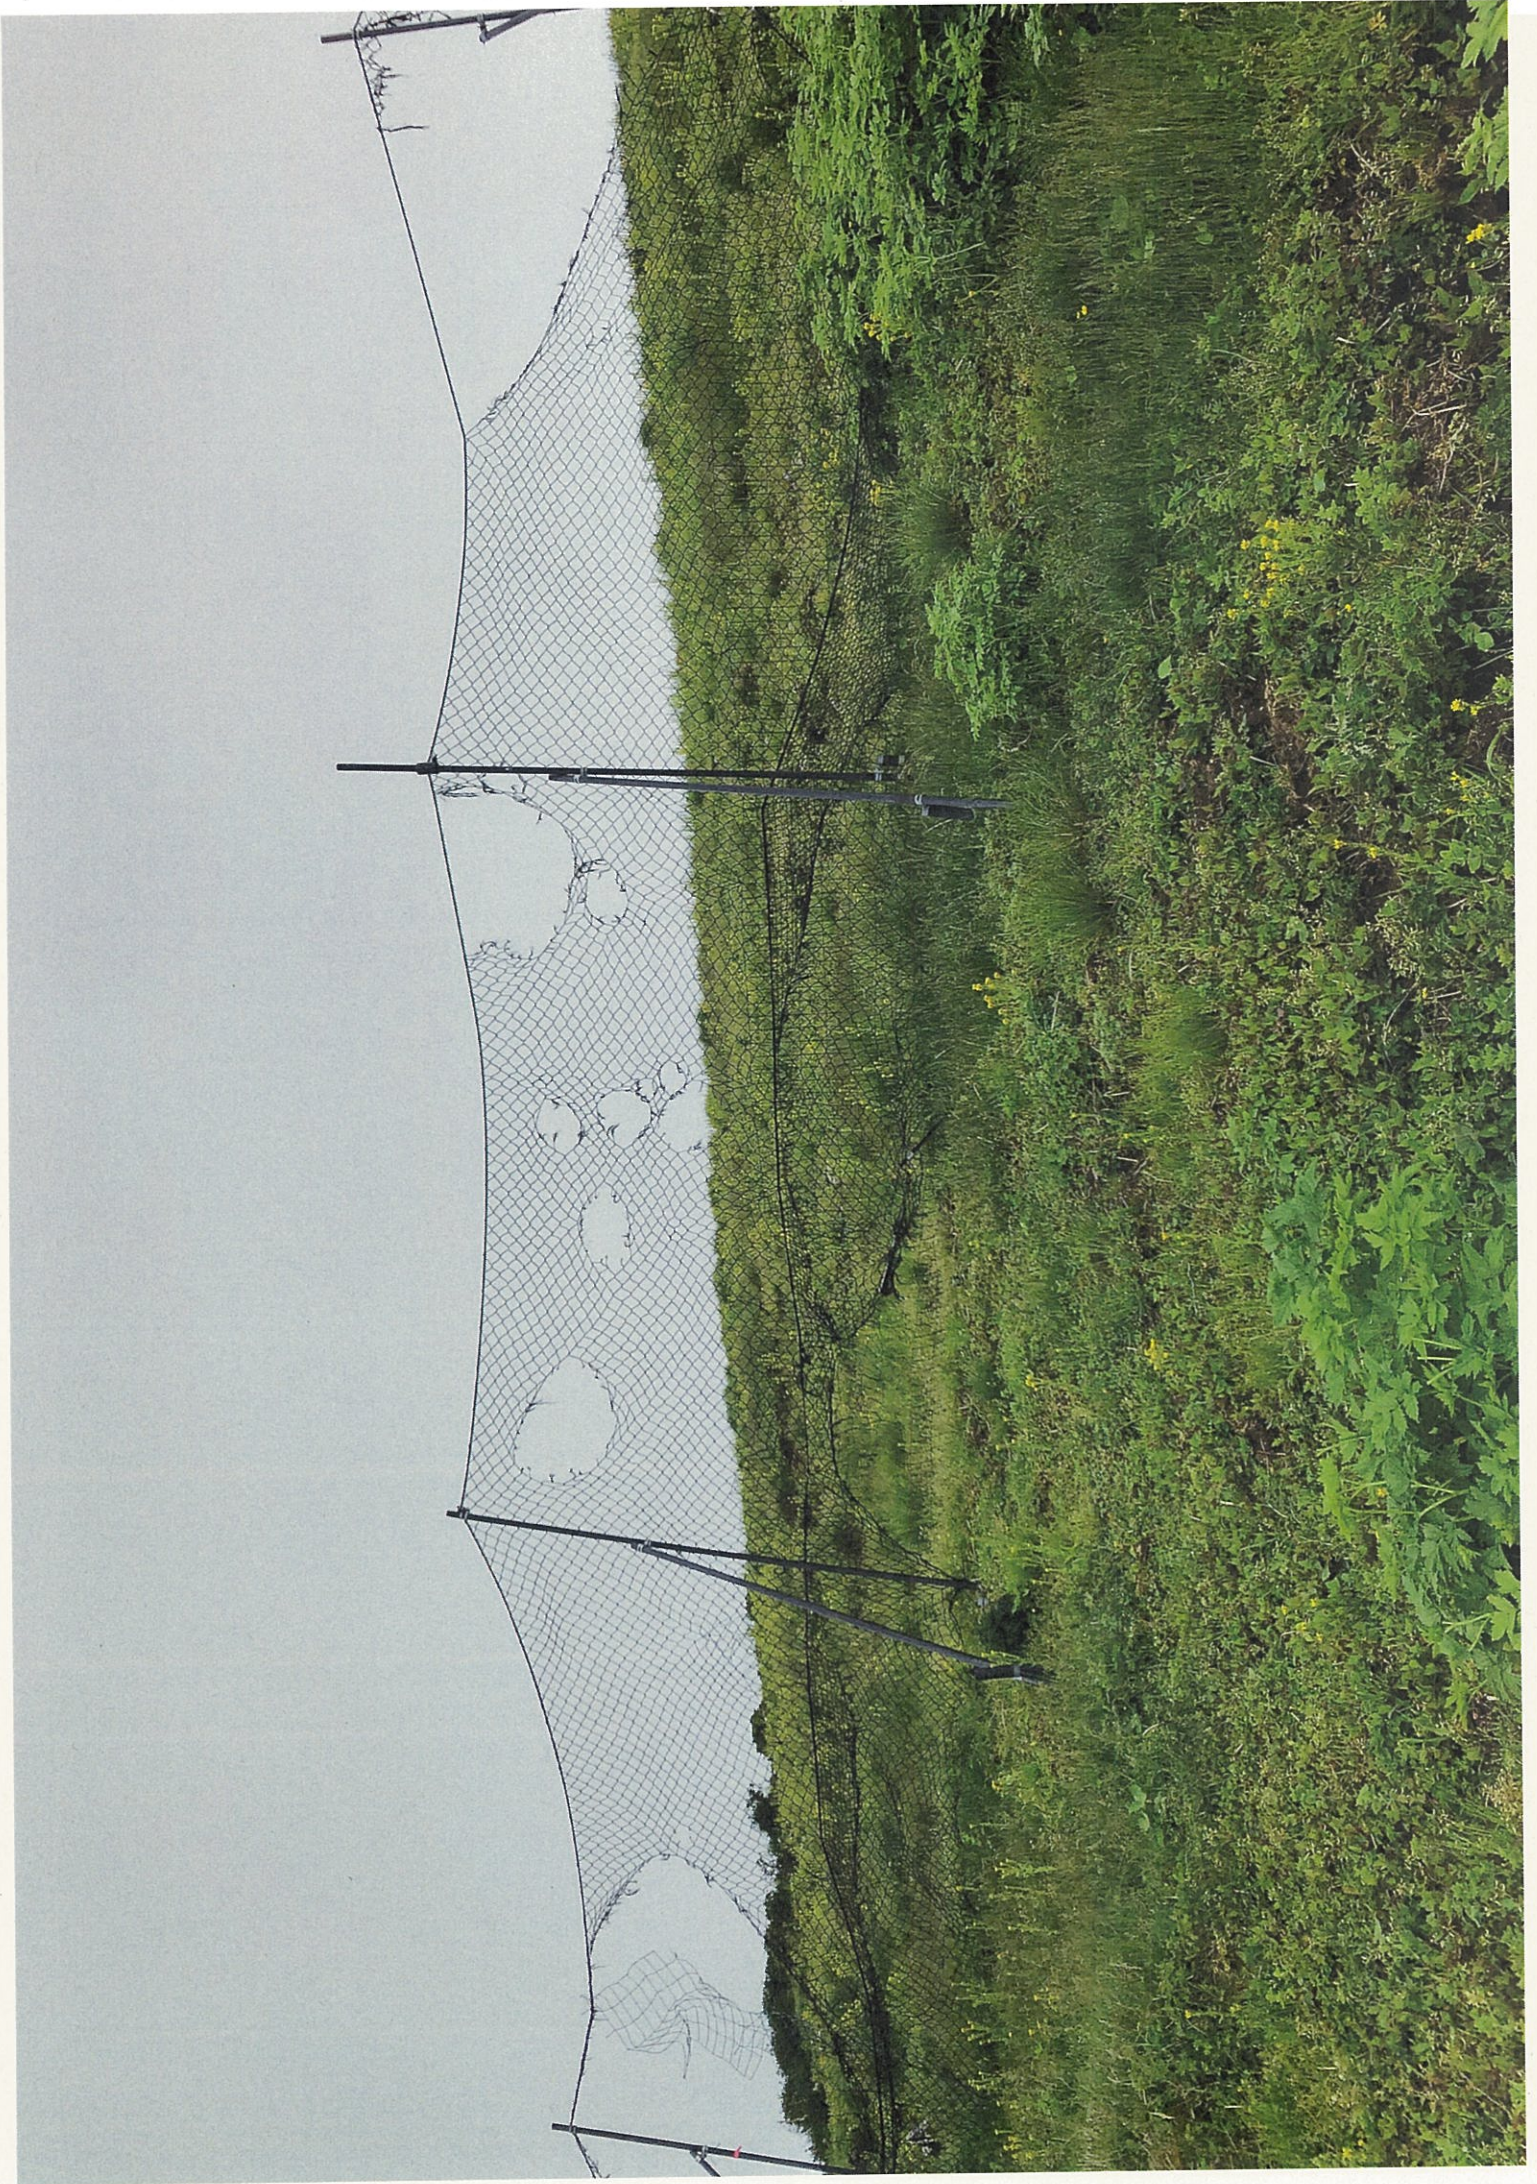
ワンウェイゲート

新提案：金属柵に変更(2020)

下部ステンレス補強ネットに張り替え

全面に下部補強ネット装着

部分補強

補強方針ほぼ確定

補強方法未定

西歩道沿い北側は、今年の春から引きちぎりによる侵入が多発するようになっており、それを止めるために、新補強ネット（全面ステンレス入りの5cm目ネット（幅150cm））をL字型に外側に結束バンドで取り付けてアンカーで押さえる。現時点では、穴を塞ぐとしばらく侵入が止まるので、補修時期は8月以降となる。

部分的に引きちぎり等があり、新補強ネットを当てて補修する。作業は8月以降。

現在侵入は、上側の化繊ネットの不具合箇所（高さが低い）から起きているが、金属柵からの侵入はない。しかし、破損が見られるので、日亜鋼業と話し合い大幅な補強を行うことになった。補強作業は8月以降となる。

破損がひどすぎて、補修では間に合わないので、下部をイザナス（旧ダイニーマ）という強化繊維で強化したネットに張り替える。すでに数スパン張り替えてあるが、残りが10スパン程度ある。7月から8月にかけて作業予定。

ここも激しく痛んでいるので、下部ステンレス入りネットに張り替える。落雷の恐れが低いので、より強度の高いネットを用いる。50m ネットで9スパン分くらい必要で、そのうち2スパン程度を張り終えている。7月～8月にかけて作業予定。

この部分（紫色ライン）のネットの破損もひどく、両脇に足跡が多数ついている。おそらく頻繁にシカが来ていると思われ、見回りも難しいことから張り替える必要がある。ここは、斜面を登るように張れば、雪の影響が小さくて済むので、柵のラインを変えて、金属柵にして、上の金網柵まで結びつける。次年度以降の作業。

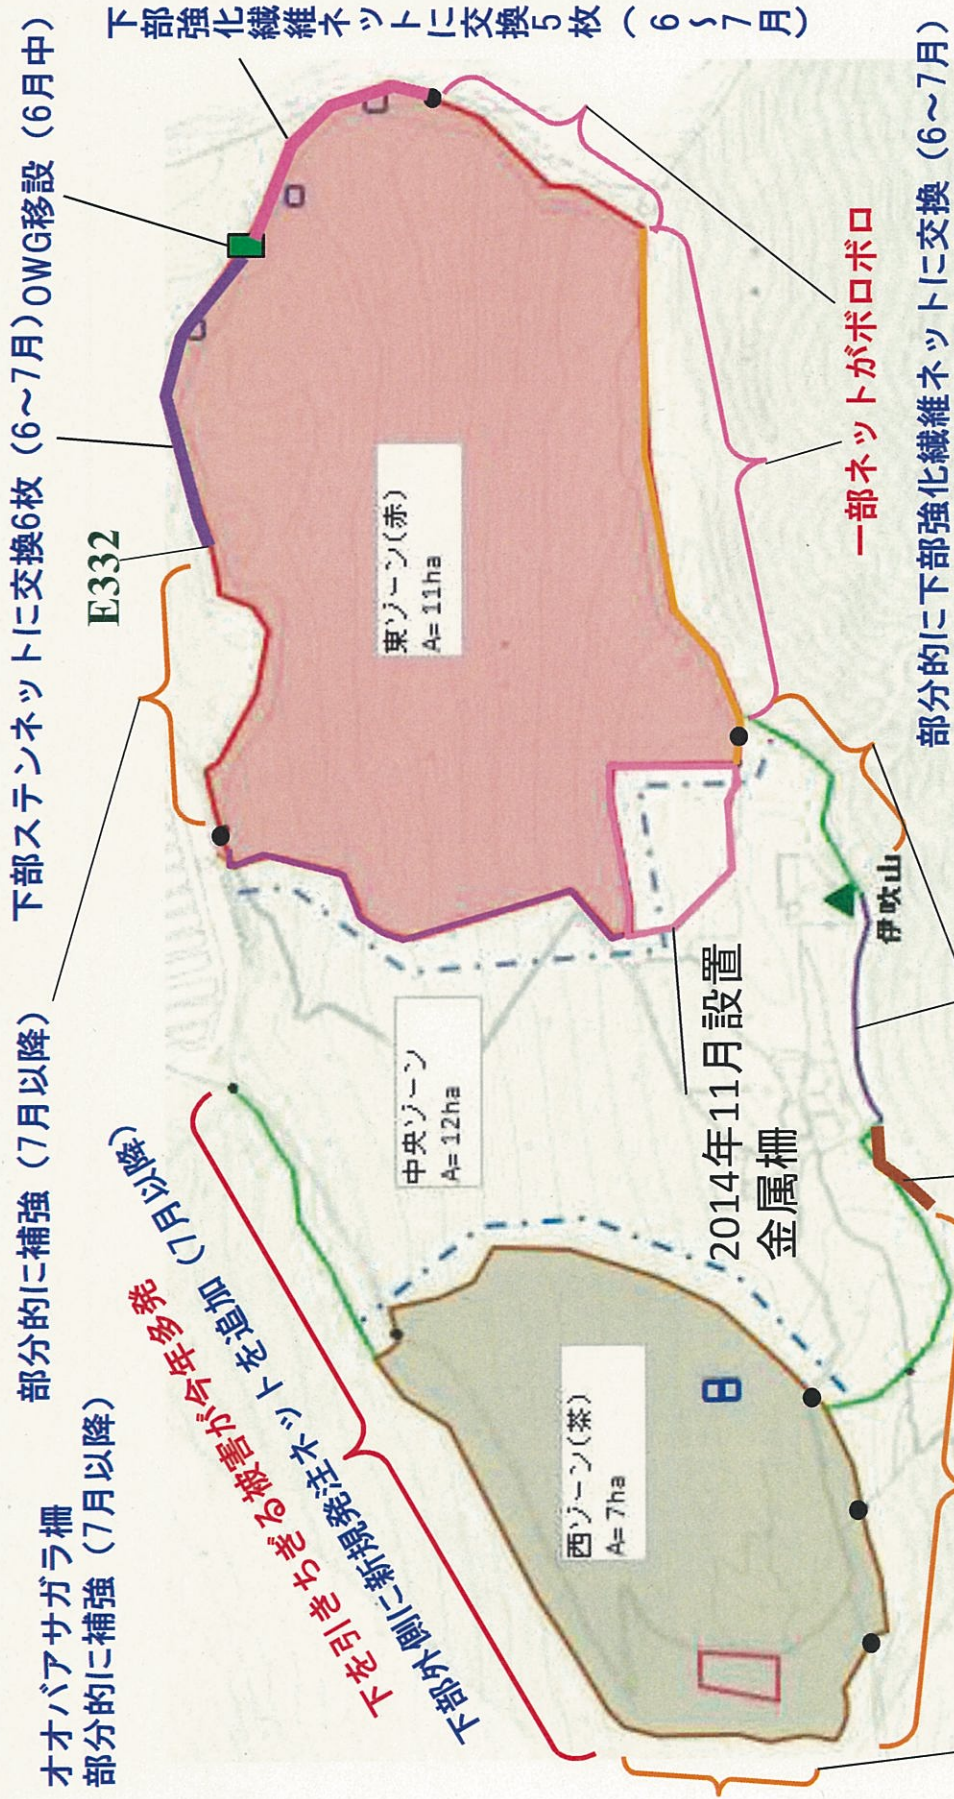
- オートクローザー式扉
- 2012年設置AF柵 全て撤去 (ネットは補強に使用)

要補修
 新日鐵住金建材に問合せ
 対応はおそらく7~8月

金属柵に交換 (年度内)

下を引きちぎる被害散発
 部分的に補強 (7月以降)
