補強事例 1

家族の高齢化に備えたバリアフリー化のための全面的なリフォームと合わせて耐震補強

工事内容・設計上の工夫

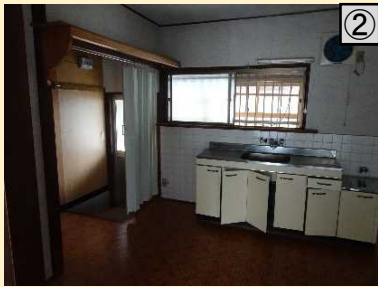
一般的な木造住宅

耐震補強

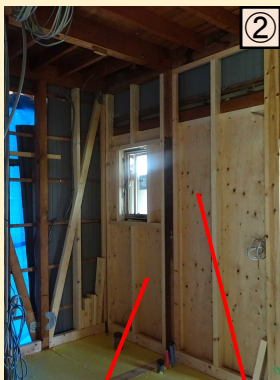
採光等を確保しつつ地震に耐える壁設置 (窓空き)

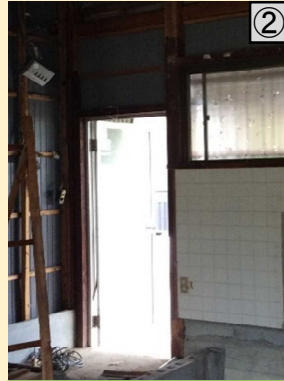
窓や扉が多く、地震に耐える壁が少ない

シロアリに^{むしば}蝕まれた^{すじかい}筋違

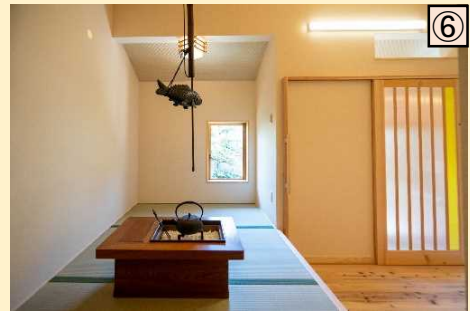
改修後

補強個所は隠れてわかりませんが、地震に対して安全になりました。

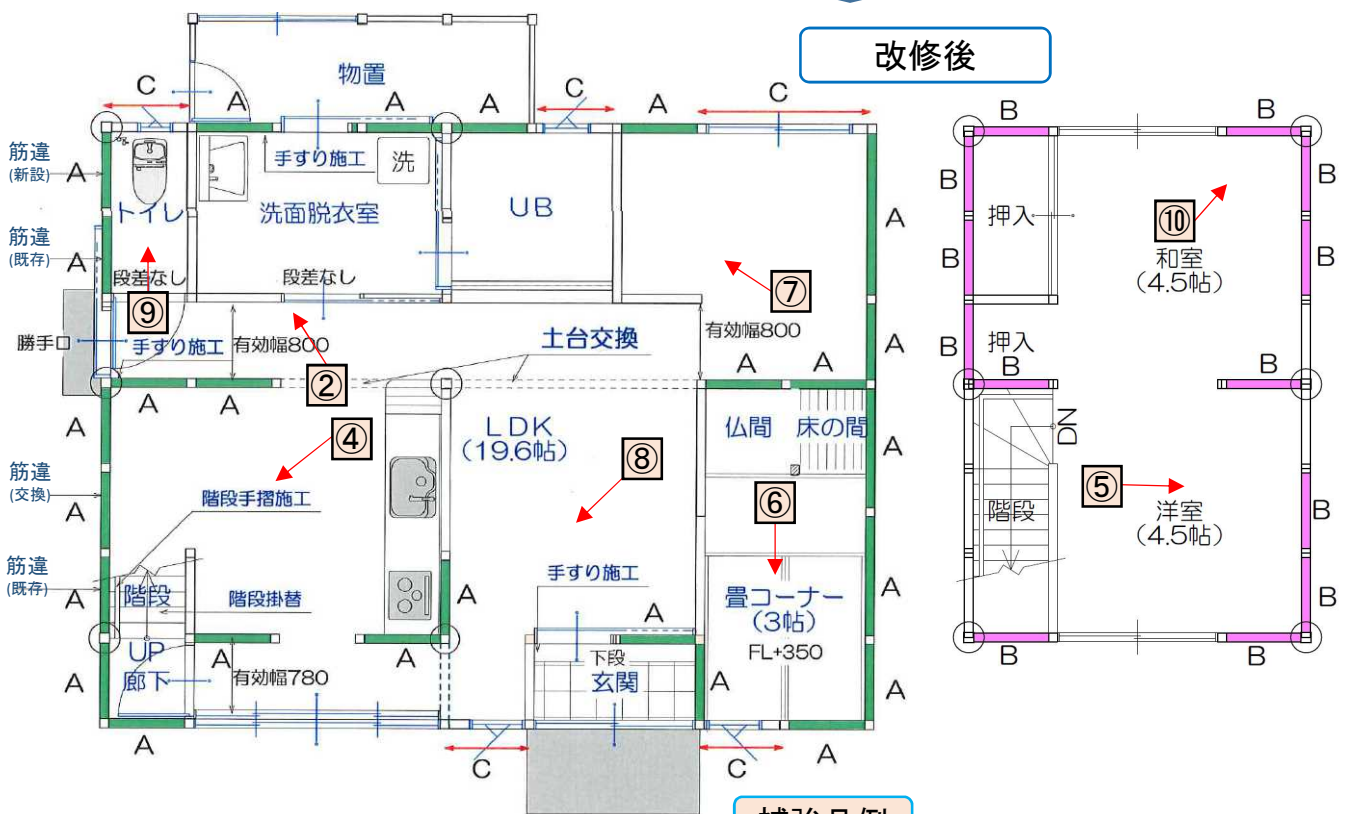
補強図

※図面中の○、●の番号および矢印は、前ページの
写真の撮影位置および撮影方向を示す。

- ・1階の間仕切り壁を減らしてバリアフリー化
- ・間取りの全面的な変更
- ・地震の揺れに耐える壁(耐力壁)の増設(1階:31か所 2階:13か所)
- ・内装解体後判明した損傷を受けた材料の取り換え
