# 愛知川における河床耕耘試験施工結果について (中間報告)

愛知川における総合的な土砂管理に係る既往の検討において、将来的に治水上の問題につながる可能性のある河床の粗粒化に対する維持管理対策の1つとしてアーマーコート破壊が挙げられる。そこで、愛知川10k付近の河床粗粒化が見られる箇所において、河床の表層と下層を混合する河床耕耘の試験施工およびモニタリング調査を実施した。本稿では、試験施工の概要およびモニタリング調査の状況等について中間報告を行う。

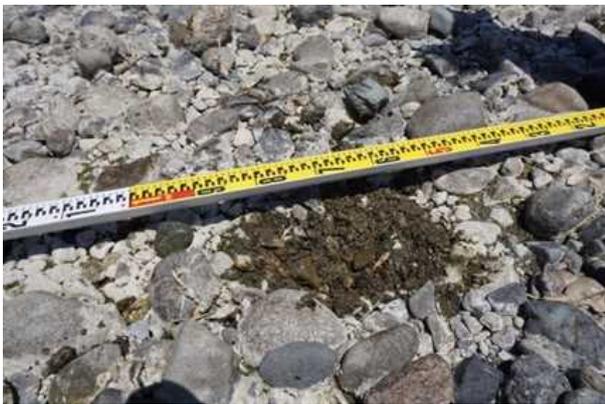
写真-1 粗粒化した河床（愛知川中流域）

当県においても例外ではなく、愛知川において河床粗粒化が見られる区間があり、写真-1に示すように、表層を少し掘ると、細粒土砂が出てくる。河床の粗粒化が起これば砂州・濬筋の固定化等が進み、砂州の樹林化や濬筋の深掘れが生じ、更なる砂州・濬筋の固定化が起これることとなる。これらは、河床低下による護岸の根入れ不足や河積阻害などを招くこととなるため、治水上の問題につながる事となる。

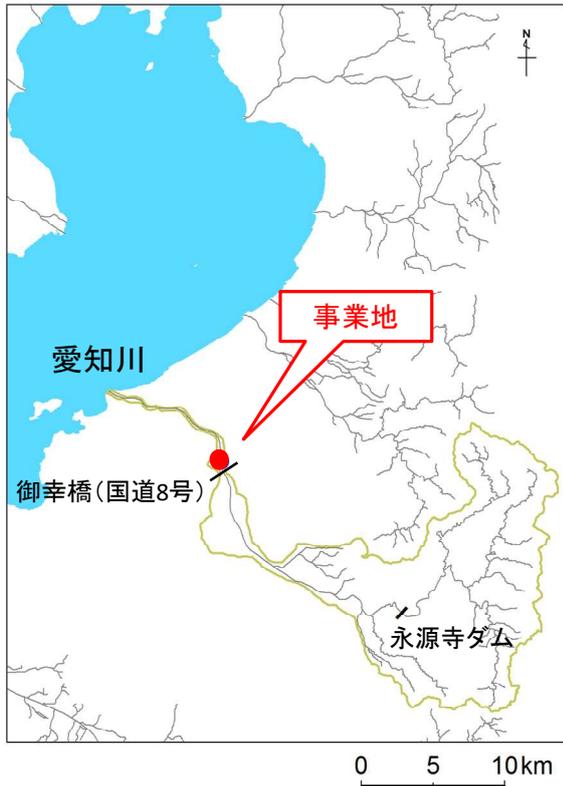
図-1 位置図

試験施工およびモニタリング調査を行う事業地は、河口から10k付近であり、御幸橋（国道8号）より下流に位置する（図-1）。箇所の選定理由として、施工の観点では、①河床粗粒化が見られる砂州（固定化砂州）、②掃流力が比較的高い区域、③重機の搬入および施工が容易な地形であり、またモニタリングの観点では、上流側近傍に水位計があり、水位の把握が容易である。

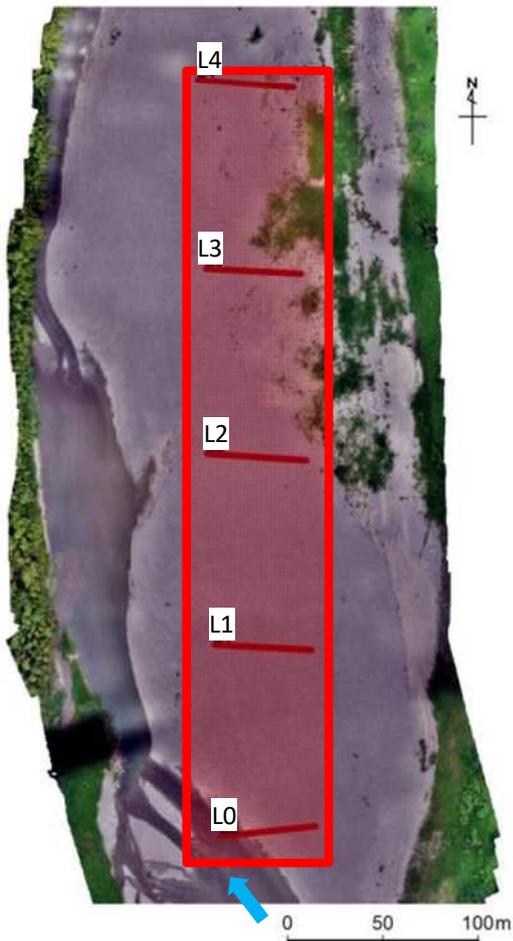
図-2 施工範囲 (画像提供：東京大学小倉拓郎氏)

河川管理者である湖東土木事務所との調整の結果、2017年12月20日に試験施工を行った(写真-2, 写真-3)。施工範囲は、図-2に示す赤色ハッチング範囲の約20,000 m<sup>2</sup> (50m×400m)である。施工箇所に比較的大きい礫があった場合にも十分に河床材料をほぐすことができるよう、表層1m程度のリッパ掘削による混合とした。

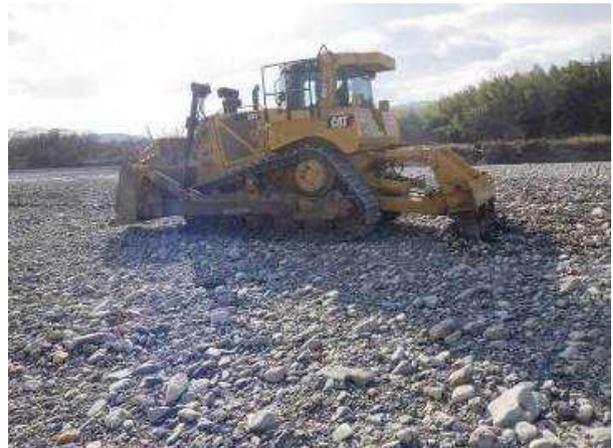
写真-2 使用重機

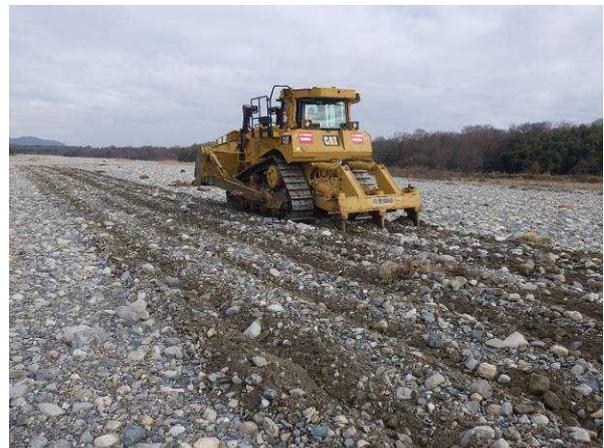
写真-3 施工の様子

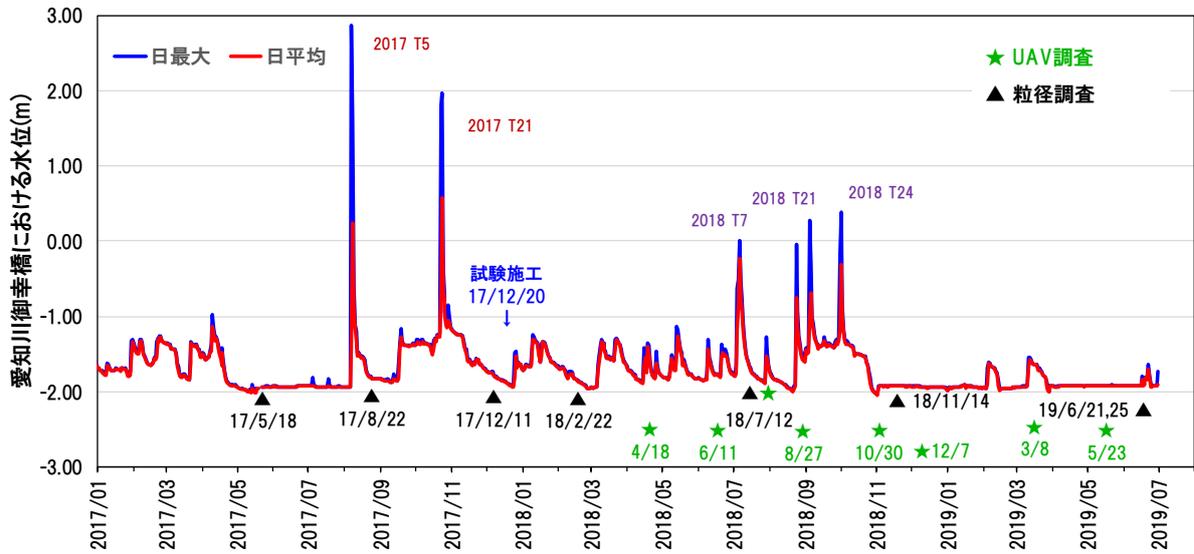
図-3 愛知川御幸橋（国道8号橋）の水位状況

事業地に最も近い水位観測点である御幸橋の水位状況(観測結果)を図-3に示す。2017年出水期の台風襲来では、県内河川でも災害が発生するほどの大きな出水があった。台風5号では、3mに近い日最大水位を記録した。

これに比べると、2018年における最大規模の出水は、10月の台風時のものであるが、出水規模は小さかった。

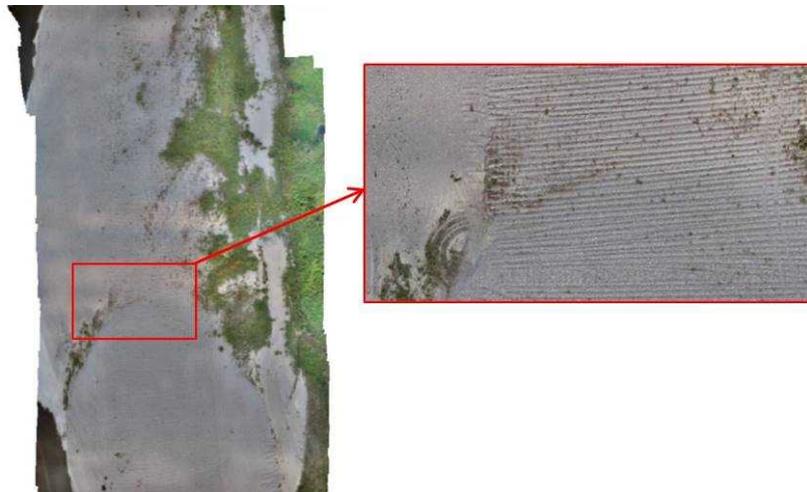
図-4 オルソ画像（2018年10月30日，画像提供：東京大学小倉拓郎氏）

施工後の出水期明けである2018年10月30日撮影の写真により作成されたオルソ画像を図-4に示す。赤い四角で囲った辺りはやや標高が低く、大きな出水時に水が流れる。現地では、施工跡の畝形状が崩れているように見える箇所があり、現地状況から出水の影響を受けたものと考えられる（写真4）。

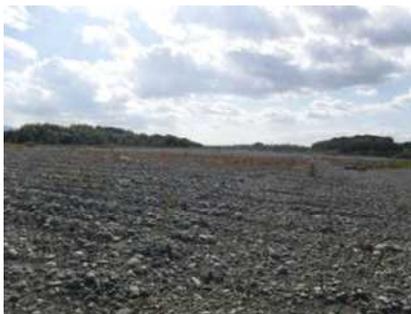
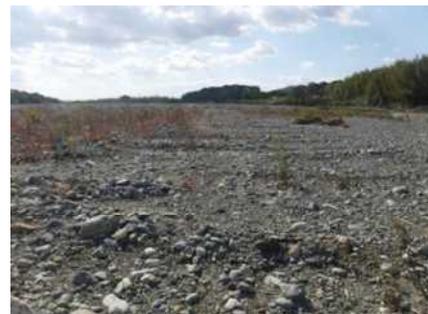
写真4(1) 事業地の様子（2018年10月30日）

写真4(2) 事業地の様子（2018年10月30日）

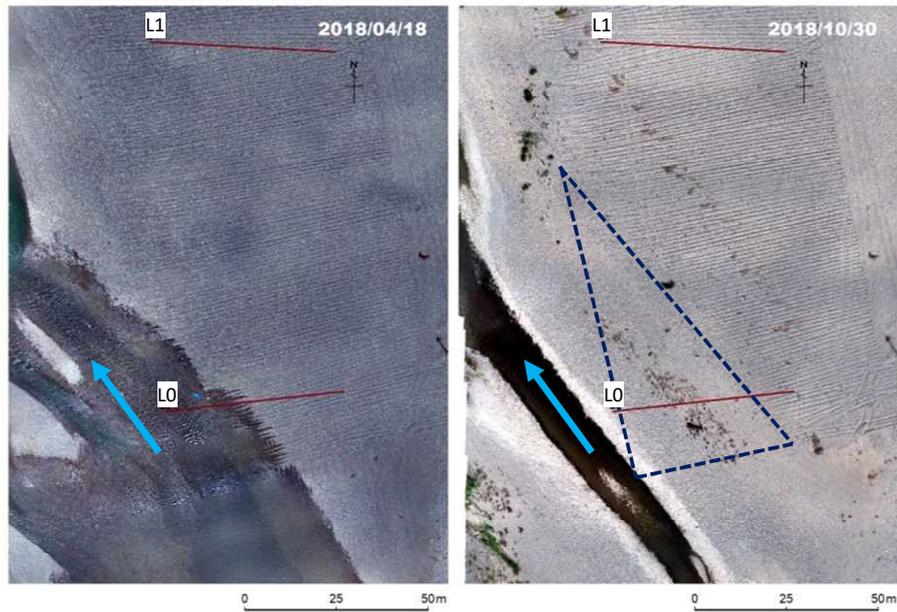
図-5 L0付近の地形変化 (画像提供: 東京大学小倉拓郎氏)

L0付近における2018年4月および10月に撮影した写真より作成したオルソ画像（拡大）を、図-5(1)に示す。

最も大きな地形変化が見られた範囲は、砂州の最上流側であるL0付近であった。図-5 (2) において青い点線で囲った範囲 (2,000m<sup>2</sup>) が、出水の影響により施工跡が完全に消失している。これは、活発な土砂移動があり、河床が攪乱したものと考えられる。

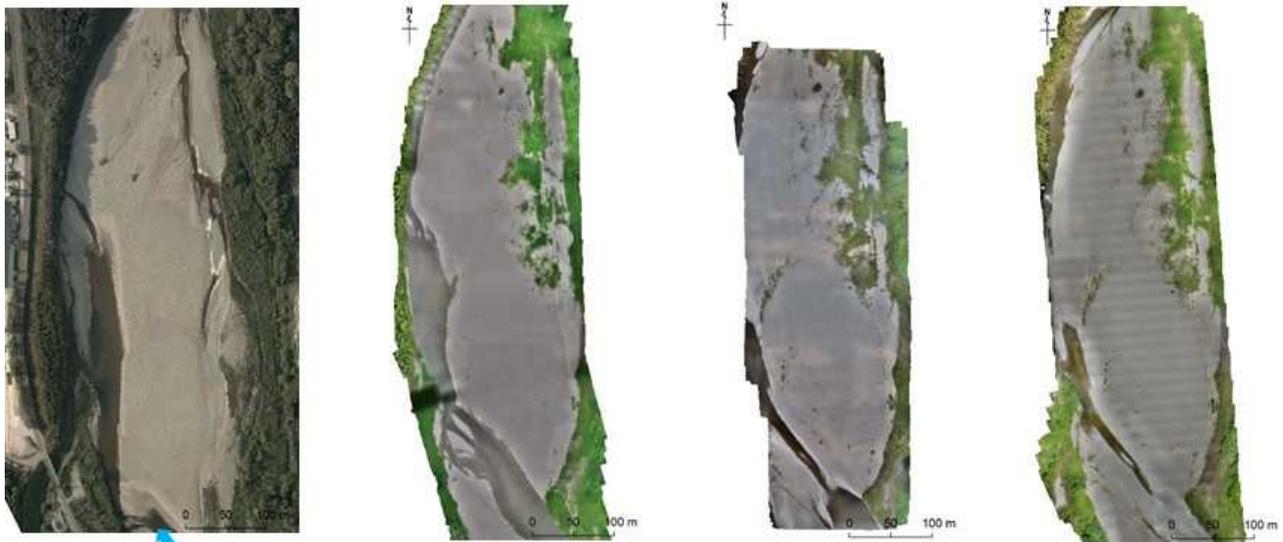
図-6 施工前後の地形変化 (画像提供: 東京大学小倉拓郎氏)

2015年撮影の航空写真、2018年度から2019年5月までのオルソ画像を図-6 に示す。2018年度の出水により砂州の大部分は冠水したと考えられるが、砂州の形状、滞筋の位置に大きな変化は見られず、全体として、2018年度

の出水では河床の大きな攪乱は無く、地形変化は限定的であったものと考えられる。

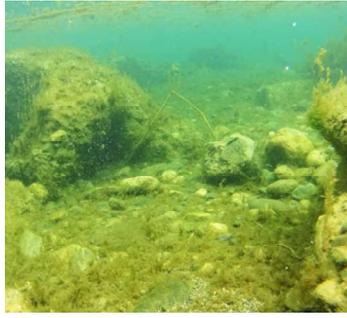
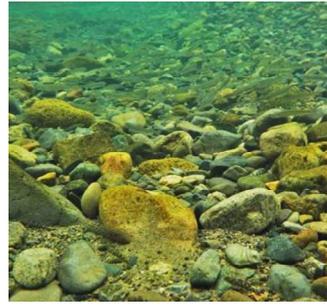
写真-5 事業地近傍の河床流水部

事業地近傍の河床流水部において、2017年の同時期と比較して小礫や細粒が多く、付着藻類が少なくなり、アユの群れが産卵期まで定着していることを確認することができた (写真-5)。アユの定着には、単一ではなく様々な要因が関係するものではあるが、河床耕耘がアユの生息環境の改善に寄与した可能性があることが示唆された。

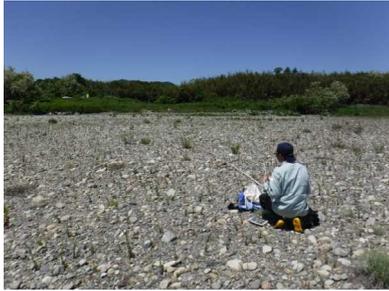
写真-6 調査の様子 (L0付近)

事業地の河床材料は、線格子法により粒径を調査した(写真-6, 写真-7)。線格子法は、巻尺等を敷設し、一定間隔の目盛直下にある粒子の径を測定するものであり、現地で計測可能、また面的な表層粒度分布が得られることから採用した。本調査では、L0~L4の5箇所を対象として、50mの巻き尺を設置し、0.5mごとにその目盛直下の石の径を計測した(図-7)。

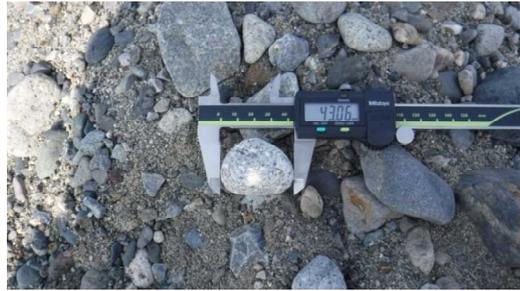
写真-7 計測の様子

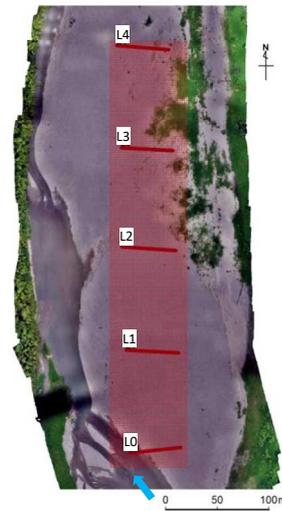
図-7 調査位置 (画像提供: 東京大学小倉拓郎氏)

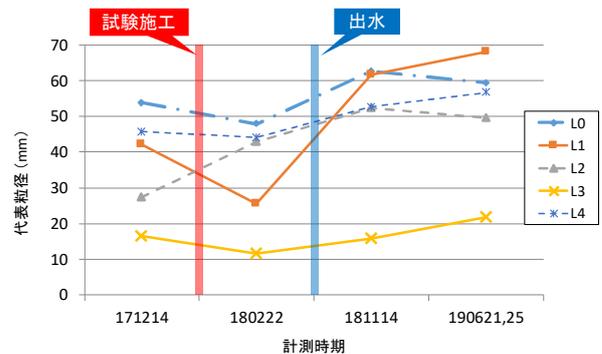
図-8 代表粒径 $d_{60}$ の推移

事業地における河床粒径の施工前後、出水後の推移を把握するため、代表粒径 $d_{60}$ の推移を図-8に示す。同図より、施工後にL2を除いて細粒化し、出水期後には全て粗粒化した。この施工後の細粒化は、施工により河床の表層とその下層とを耕し、河床がほぐされた状態となり、アーモアコート破壊がされたという事業効果を示していると考えられる。また、上流からの土砂供給が限られている状況から、前述の(2). b)のように耕耘した細粒土砂が流出し、粗粒化したものと考えられる。
