# 近江八幡市新巻町・浄土寺町水害履歴マップ①

地域特性と平成 25 年 (2013)9 月 16 日台風 18 号の被害状況と避難行動

令和元 (2019) 年 10 月 21 日 滋賀県近江八幡市浄土寺町 浄土寺町公民館で行った聞き取り調査に基づき作成

作成 関西大学 景観研究室 (近江八幡市都市計画地図上に作成) 0 50 100 (m)

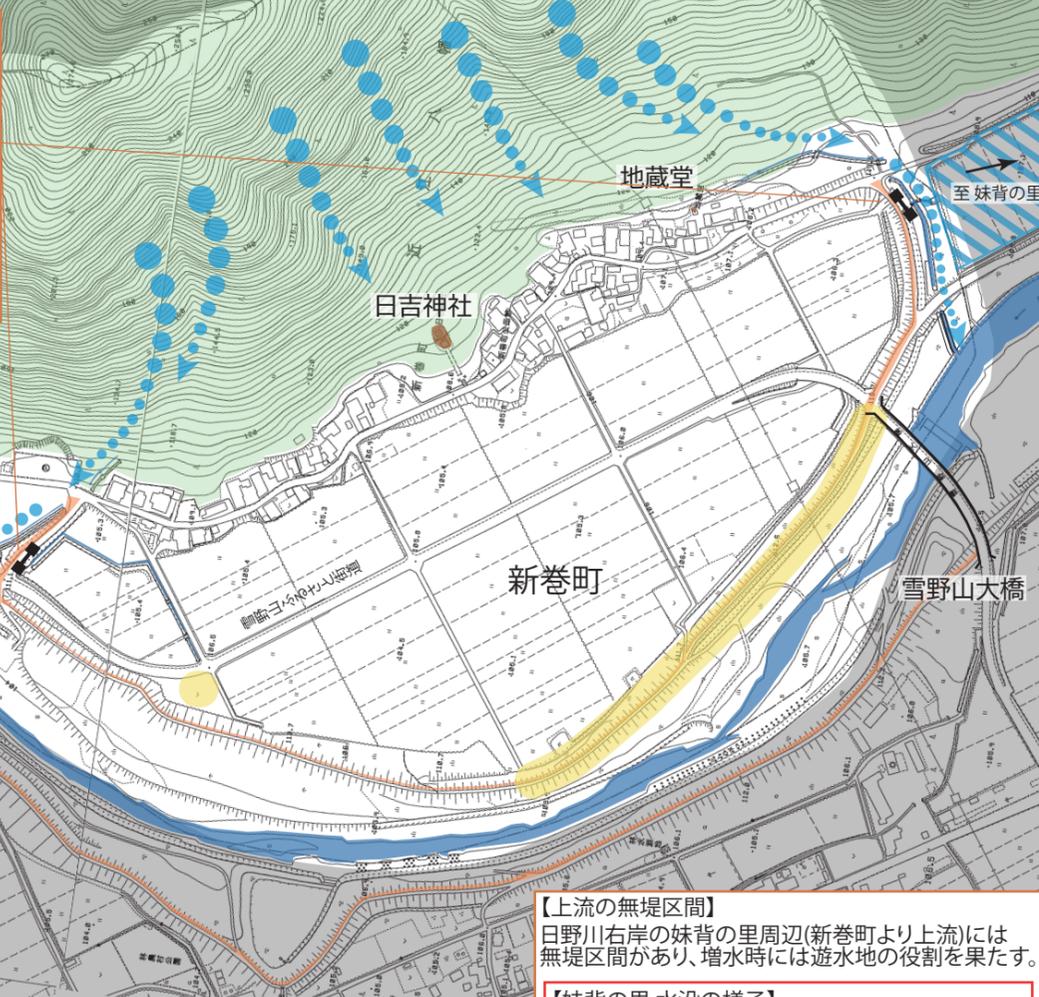
**【透過水、噴砂、噴水箇所】**  
浄土寺町、新巻町内には大雨時に日野川の堤防から水が滲出しやすい箇所がいくつか存在する。  
これは日野川堤防が砂礫でできているためではないかと考えられる。

**【新巻町の樋門と裏山からの流水】**  
日野川増水時には、日野川の水が堤内に逆流するのを防ぐため、堤防に設けられた上流側と下流側の二つの樋門を閉める。樋門の開閉は新巻町の自治会役員が担当している。以前は木製の樋門であった。  
大雨時に新巻町の日野川堤防の樋門を閉じると、集落の裏山である雪野山(竜王山)に降った雨が堤外に排出できず堤内に溜まるため、田が浸水し溜池のようになる。  
平成5~10年(1993~1998)に行われた圃場整備により新設された排水路によって、山に降った雨がある程度は直接堤外に排水されるため、浸水被害が幾分か軽減されている。

**【台風 18 号 被害】**  
裏法面が崩壊した。ここは以前より大雨時に水がよく滲出する箇所である。

**【遊水地の機能】**  
日野川沿いの堤防は、右岸側(馬淵)より左岸側(竜王)の方が地盤が高いため、大雨時には右岸側が遊水地として機能する。

**【切れ所】**  
浄土寺町には、「切れ所」と呼ばれる、昔からよく堤防が決壊する箇所がある。ここには、明治29年(1896)以前から土地改良前まで、付近の田圃の中に浸水対策のための砂を集めて保管していた。この箇所の堤防補強工事(川表に矢板、川裏にブロックを設置)が4年にわたって行われており、令和元年に竣工した。

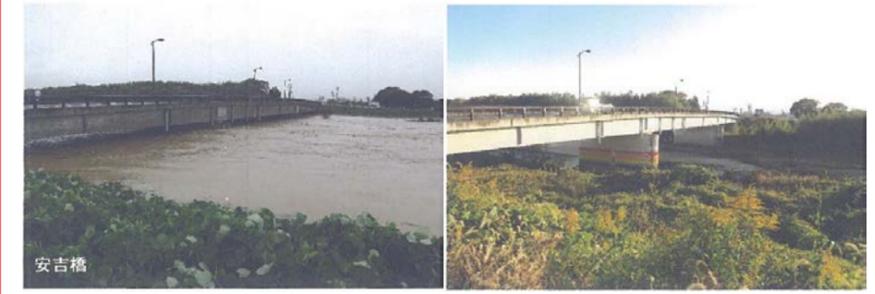
**【安吉橋 増水時の様子】**  
提供：  
馬淵学区日野川改修推進対策協議会 園田 氏

台風 18 号 増水時 平常時

- 日野川は天端から1m下の高さまで増水したが、堤防は決壊していない。
- 日野川の増水に加え、川の流れて逆方向の北風が吹いたため、さらに水位が高くなった。

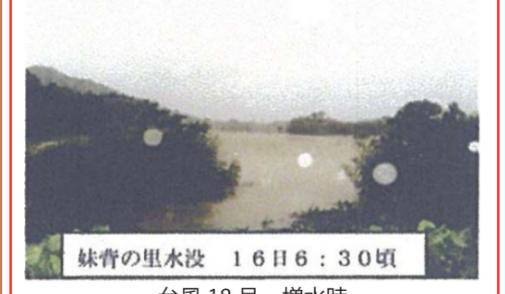
**【妹背の里 水没の様子】**  
提供：  
馬淵学区日野川改修推進対策協議会 園田 氏

妹背の里水没 16日6:30頃  
台風 18 号 増水時

**【上流の無堤区間】**  
日野川右岸の妹背の里周辺(新巻町より上流)には無堤区間があり、増水時には遊水地の役割を果たす。
