土砂災害警戒区域・土砂災害特別警戒区域 区域図

自然現象の種類	急傾斜地の崩壊
区域番号	II-3814
区域の名称	岩室(2)
区域の所在地	滋賀県甲賀市甲賀町岩室

# 土砂災害警戒区域等設定図(オルソ画像)

箇所番号	II-3814	箇所名	岩室(2)	所在地	滋賀県甲賀市甲賀町岩室
------	---------	-----	-------	-----	-------------

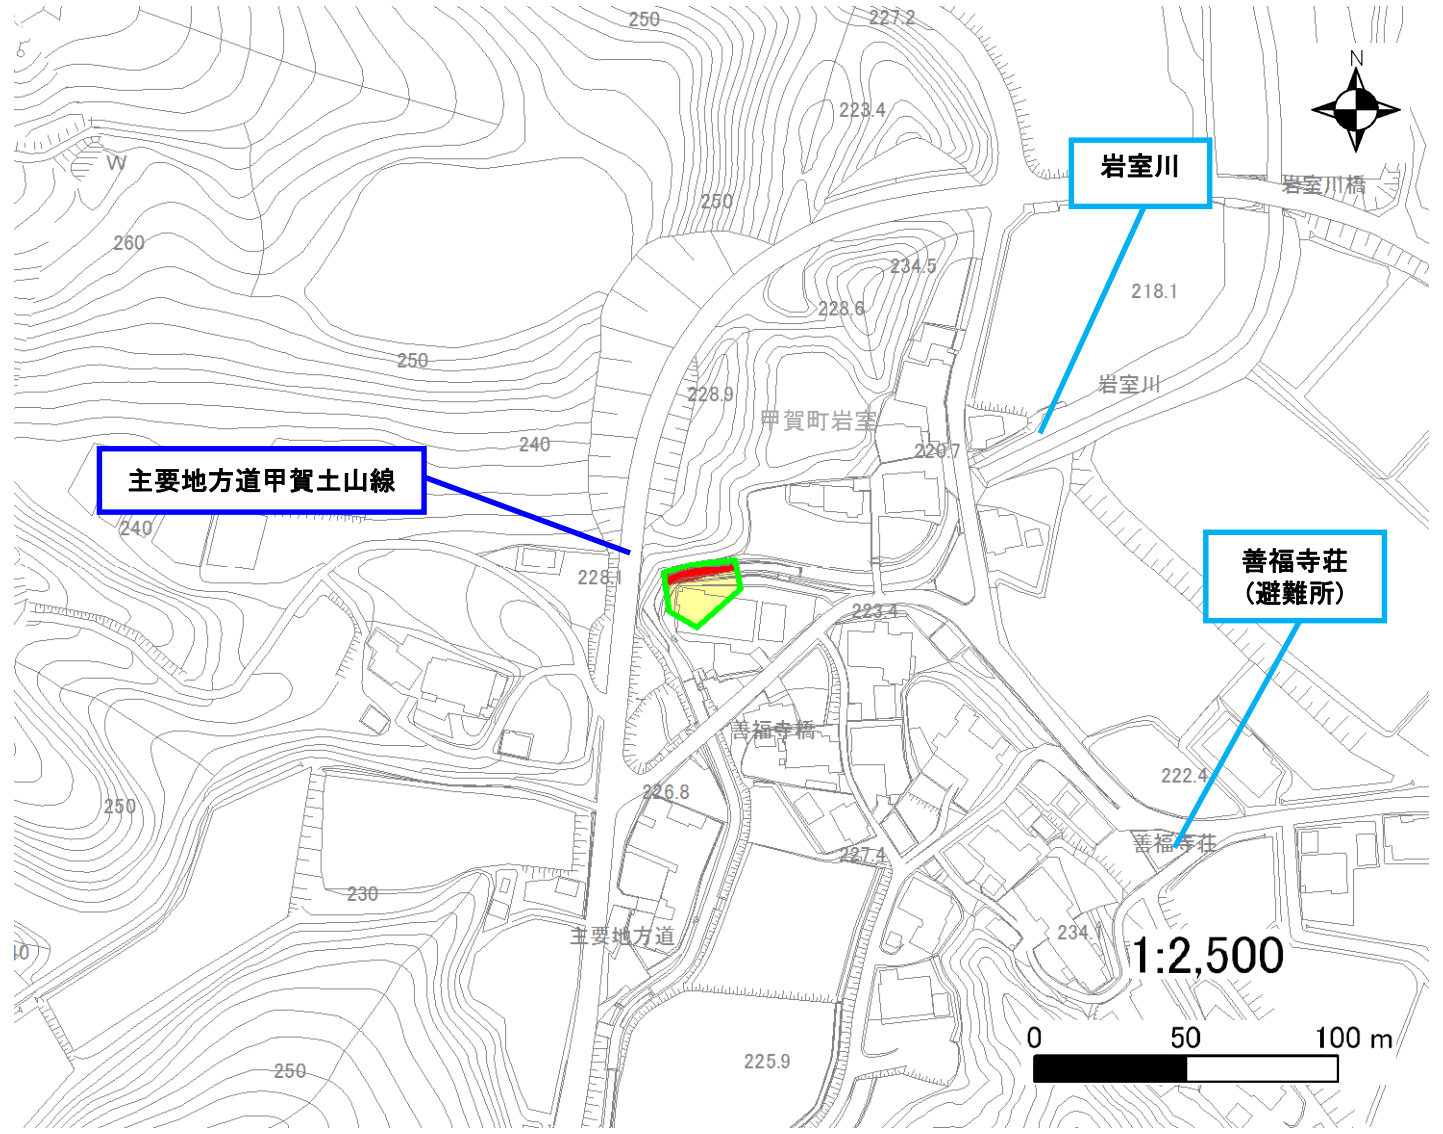
土砂災害警戒区域

土砂災害特別警戒区域

○ この区域図は、空中写真測量による地形図に、実測による区域図を投影したものであり、一部異なって見える場合があります。詳しくは、土木事務所にお尋ねください。

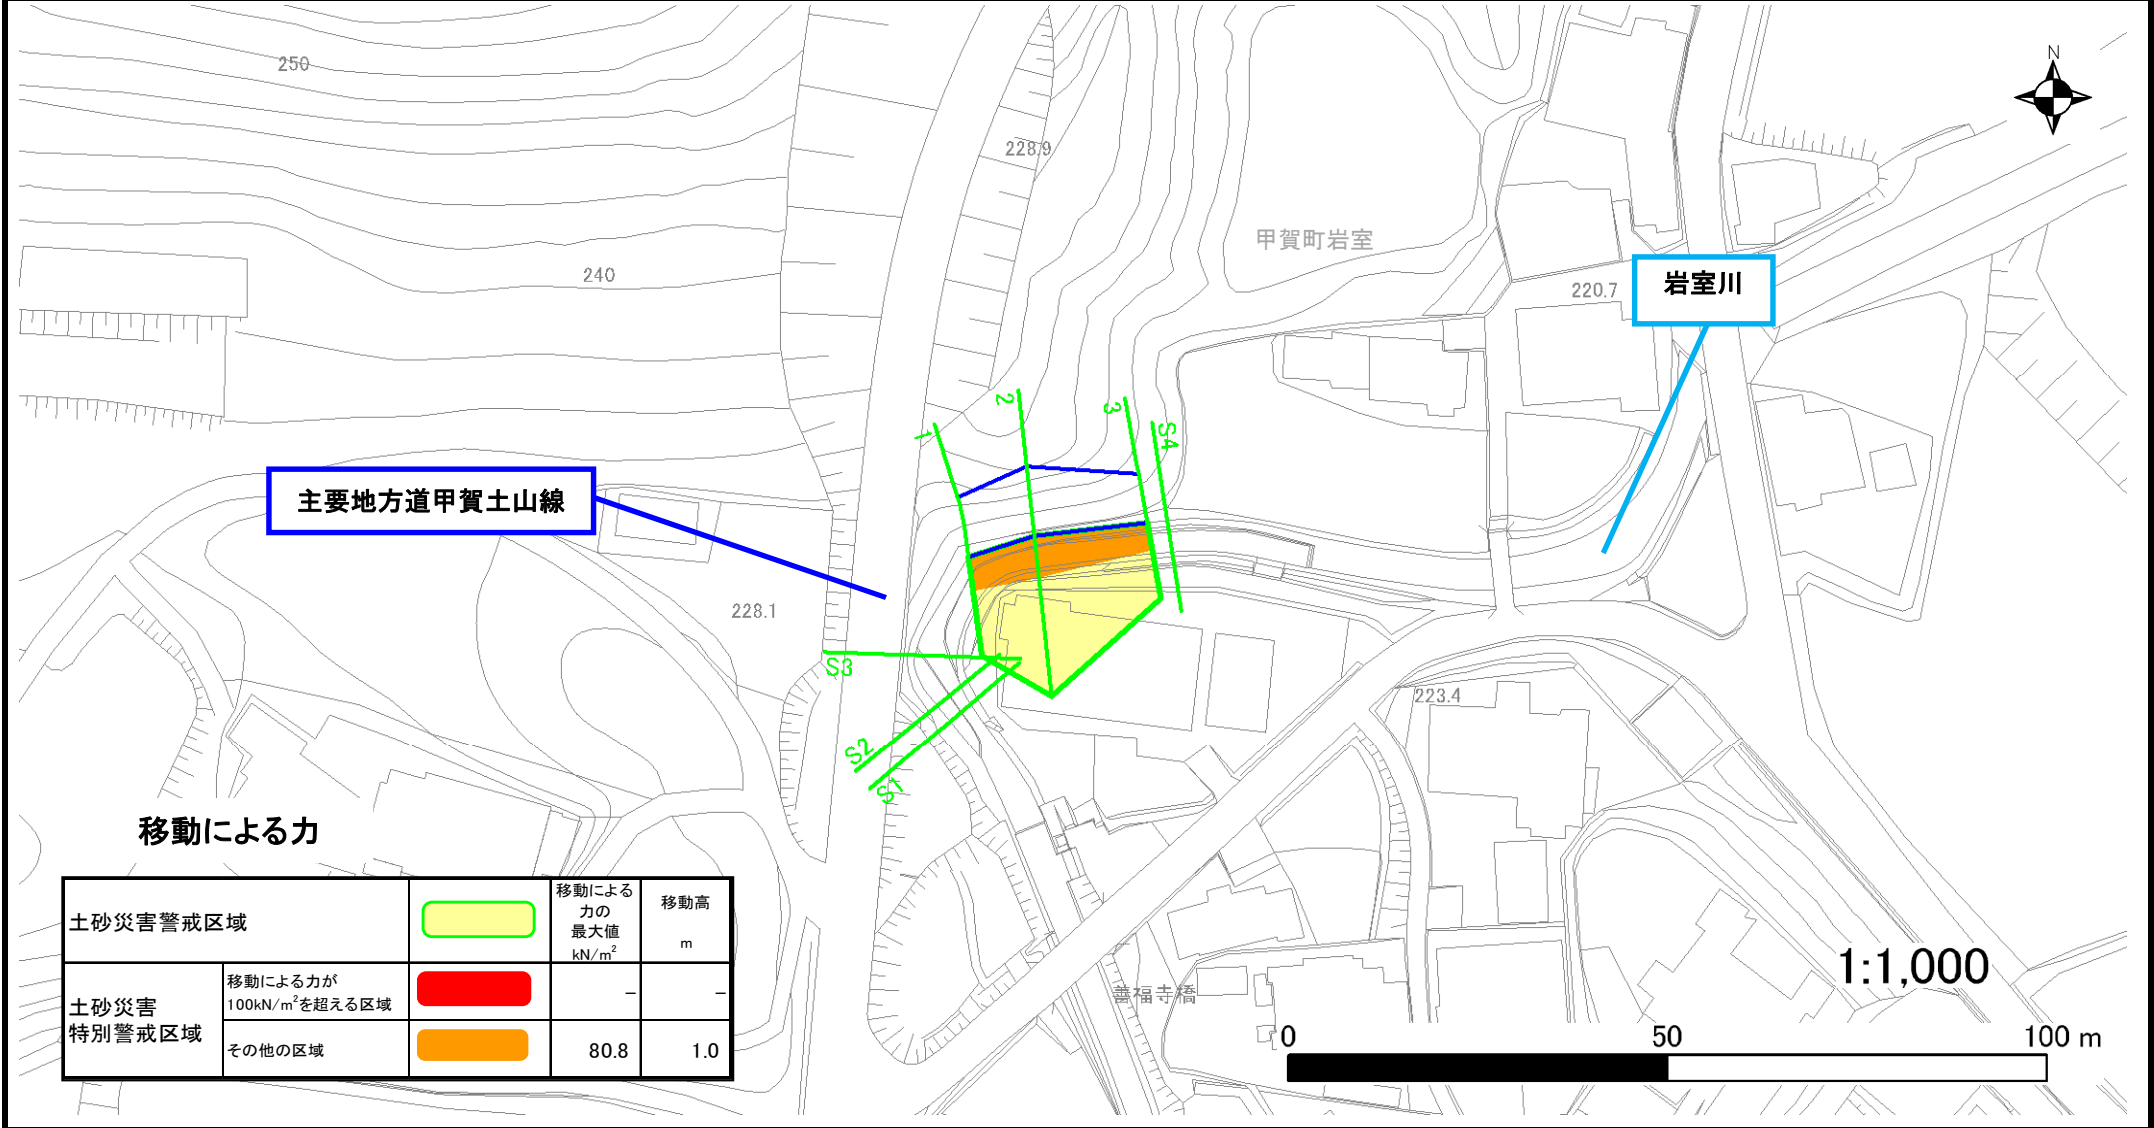
# 土砂災害警戒区域等設定図

## 移動による力

土砂災害警戒区域		移動による力の最大値 kN/m <sup>2</sup>	移動高 m
	移動による力が100kN/m <sup>2</sup> を超える区域	80.8	1.0
	その他の区域	-	-

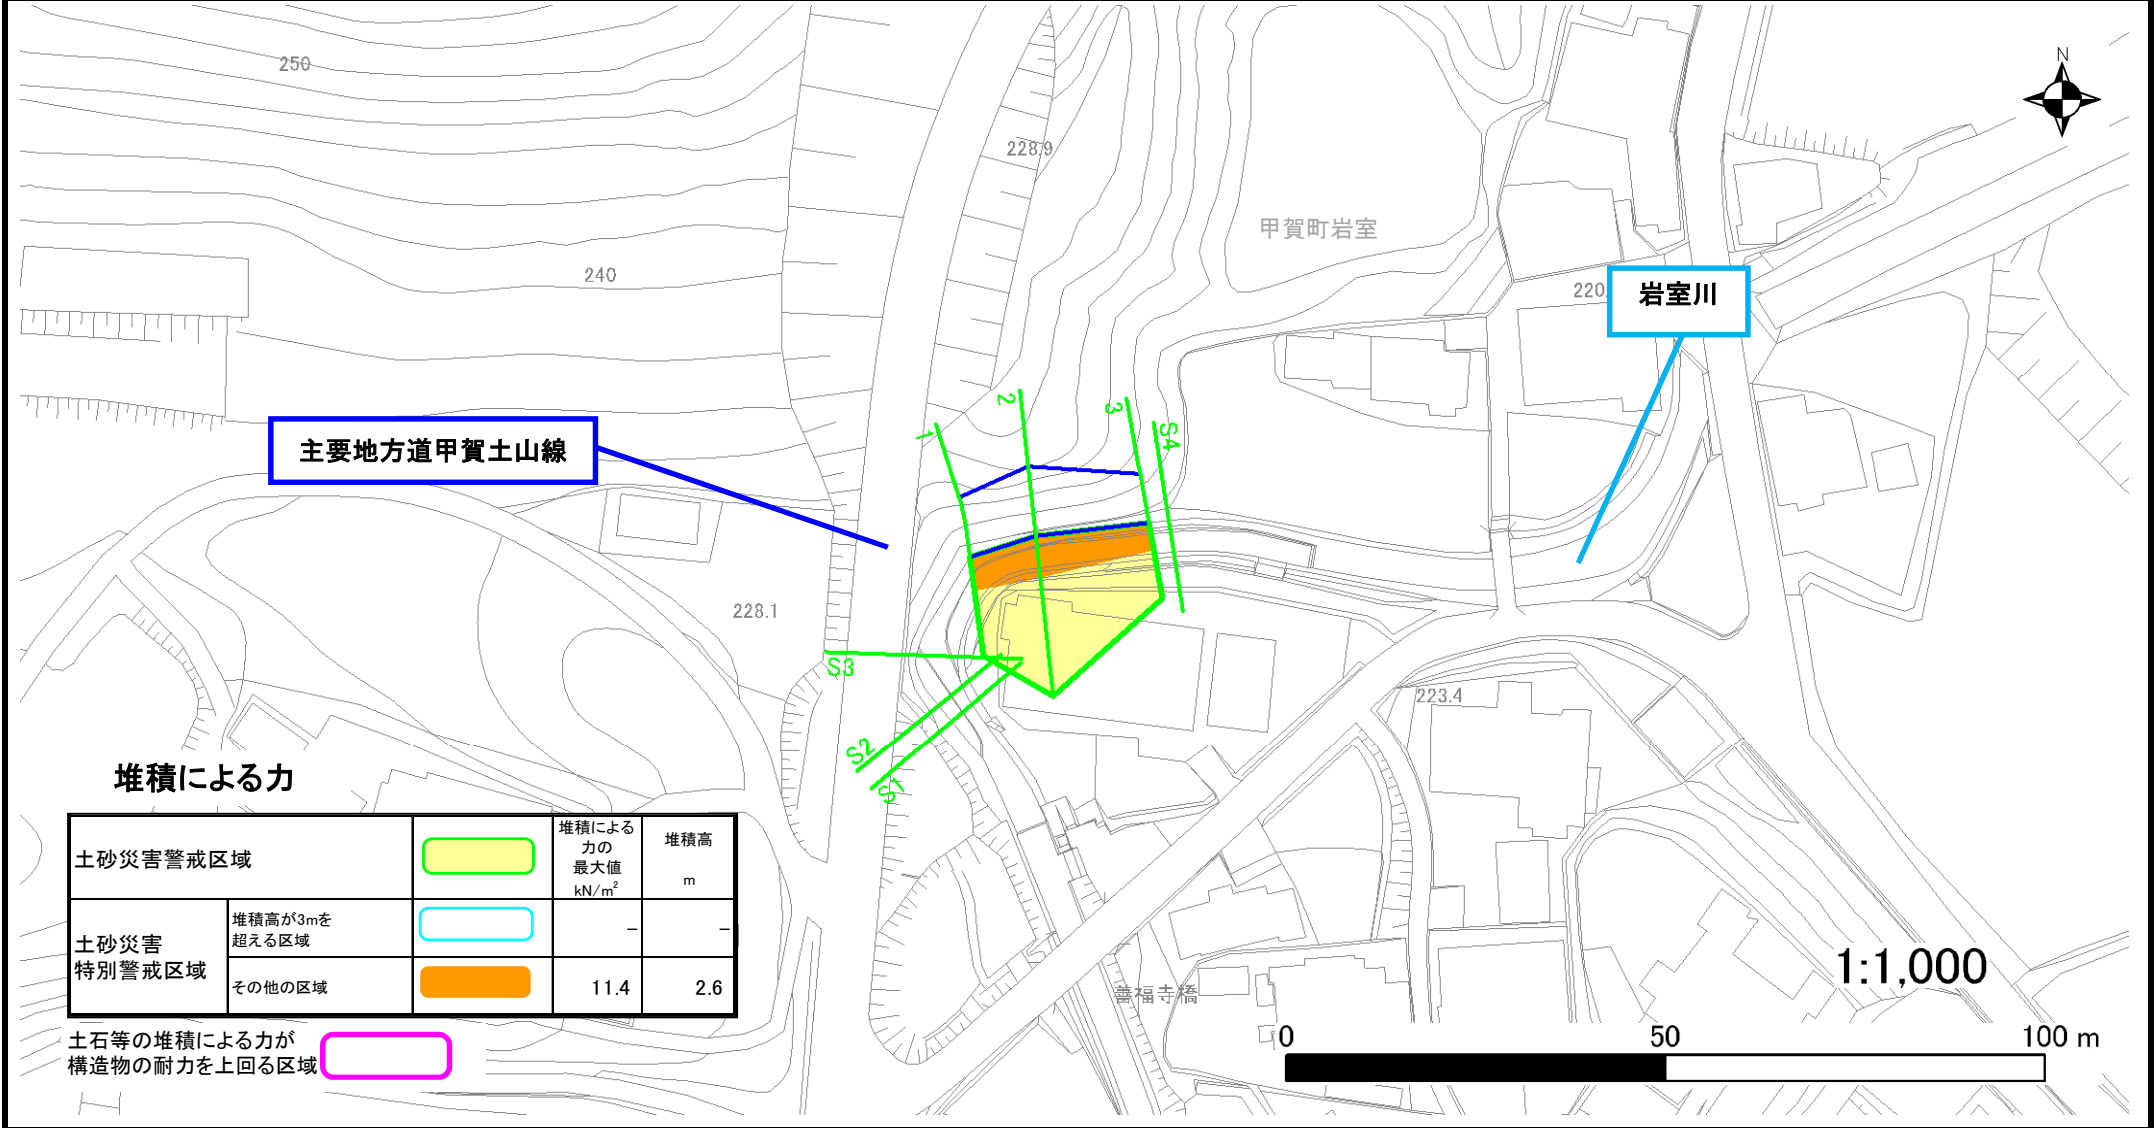
# 土砂災害警戒区域等設定図

## 堆積による力

土砂災害警戒区域		堆積による力の最大値 kN/m <sup>2</sup>	堆積高 m
土砂災害特別警戒区域	堆積高が3mを超える区域	-	-
	その他の区域	11.4	2.6

土石等の堆積による力が構造物の耐力を上回る区域
