土砂災害警戒区域・土砂災害特別警戒区域 区域図

自然現象の種類	急傾斜地の崩壊
区域番号	I-5839
区域の名称	古沢(19)
区域の所在地	滋賀県彦根市古沢町

# 土砂災害警戒区域等設定図(オルソ画像)

# 土砂災害警戒区域等設定図

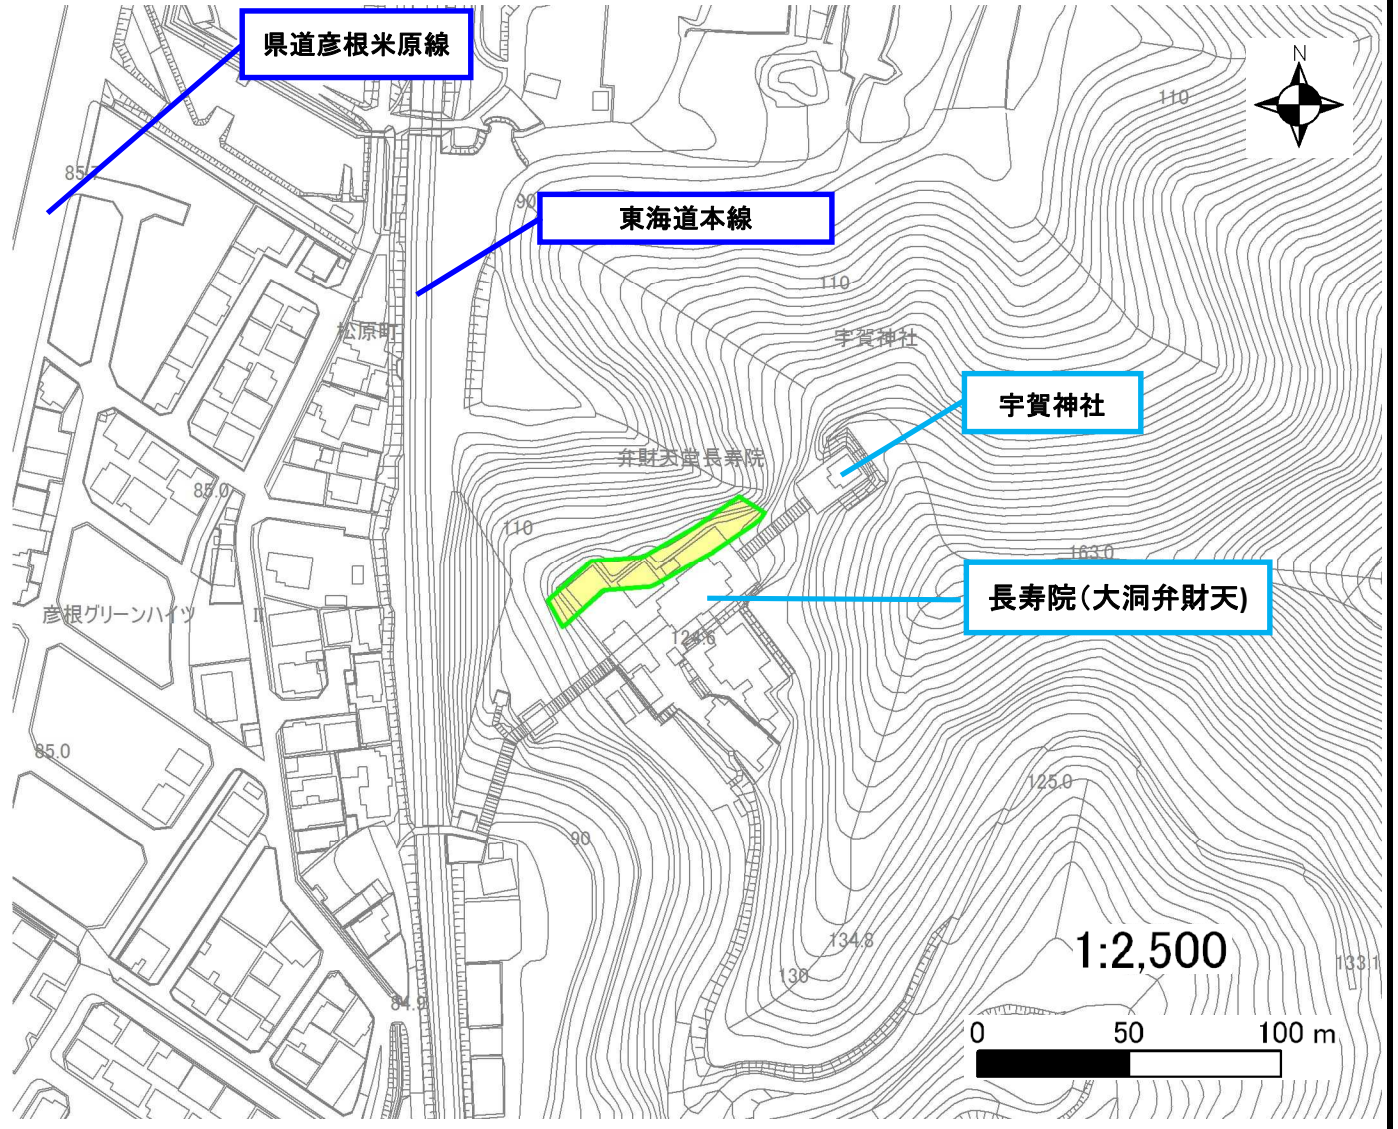
土砂災害警戒区域	
土砂災害特別警戒区域

○ この区域図は、空中写真測量による地形図に、実測による区域図を投影したものであり、一部異なって見える場合があります。  
 詳しくは、土木事務所にお尋ねください。

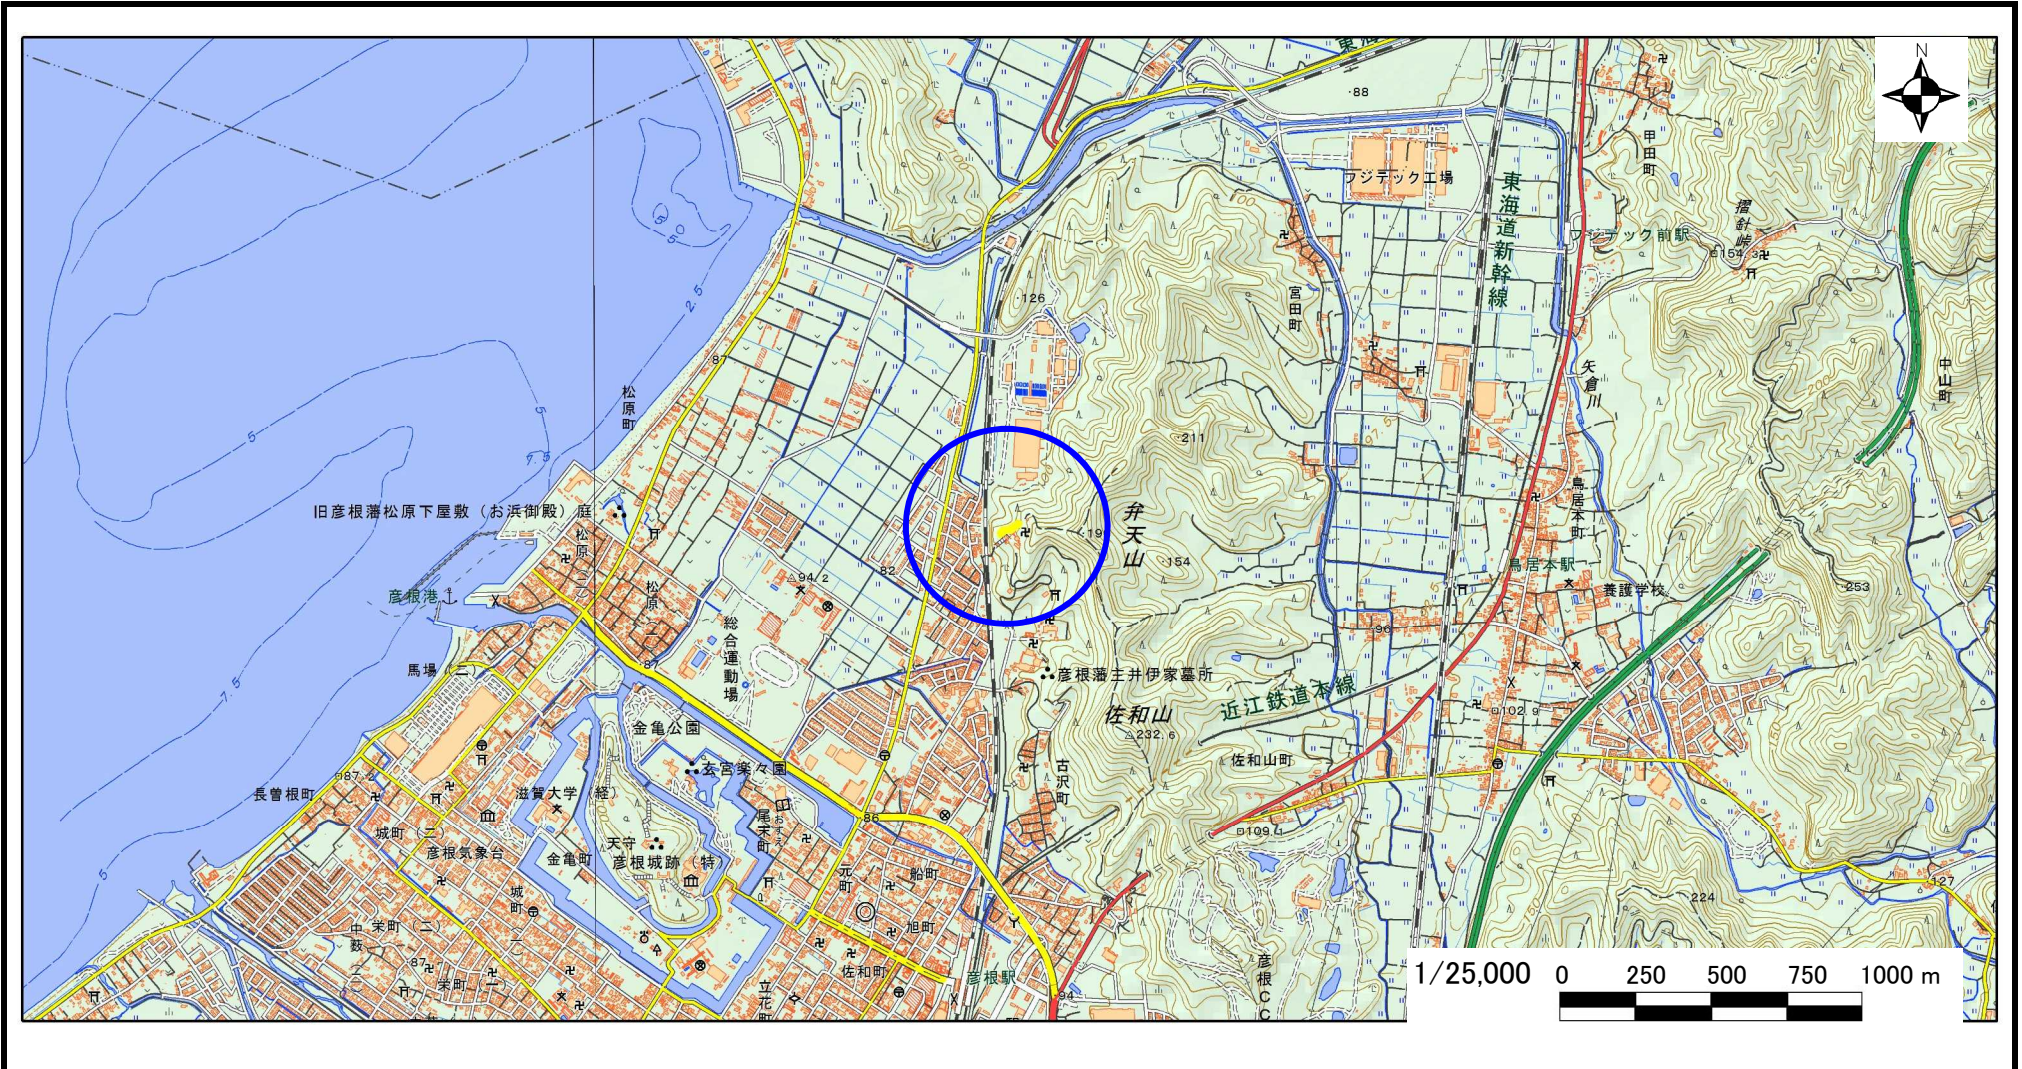
急傾斜地位置図(S=1/25,000)

# 急傾斜地の位置図

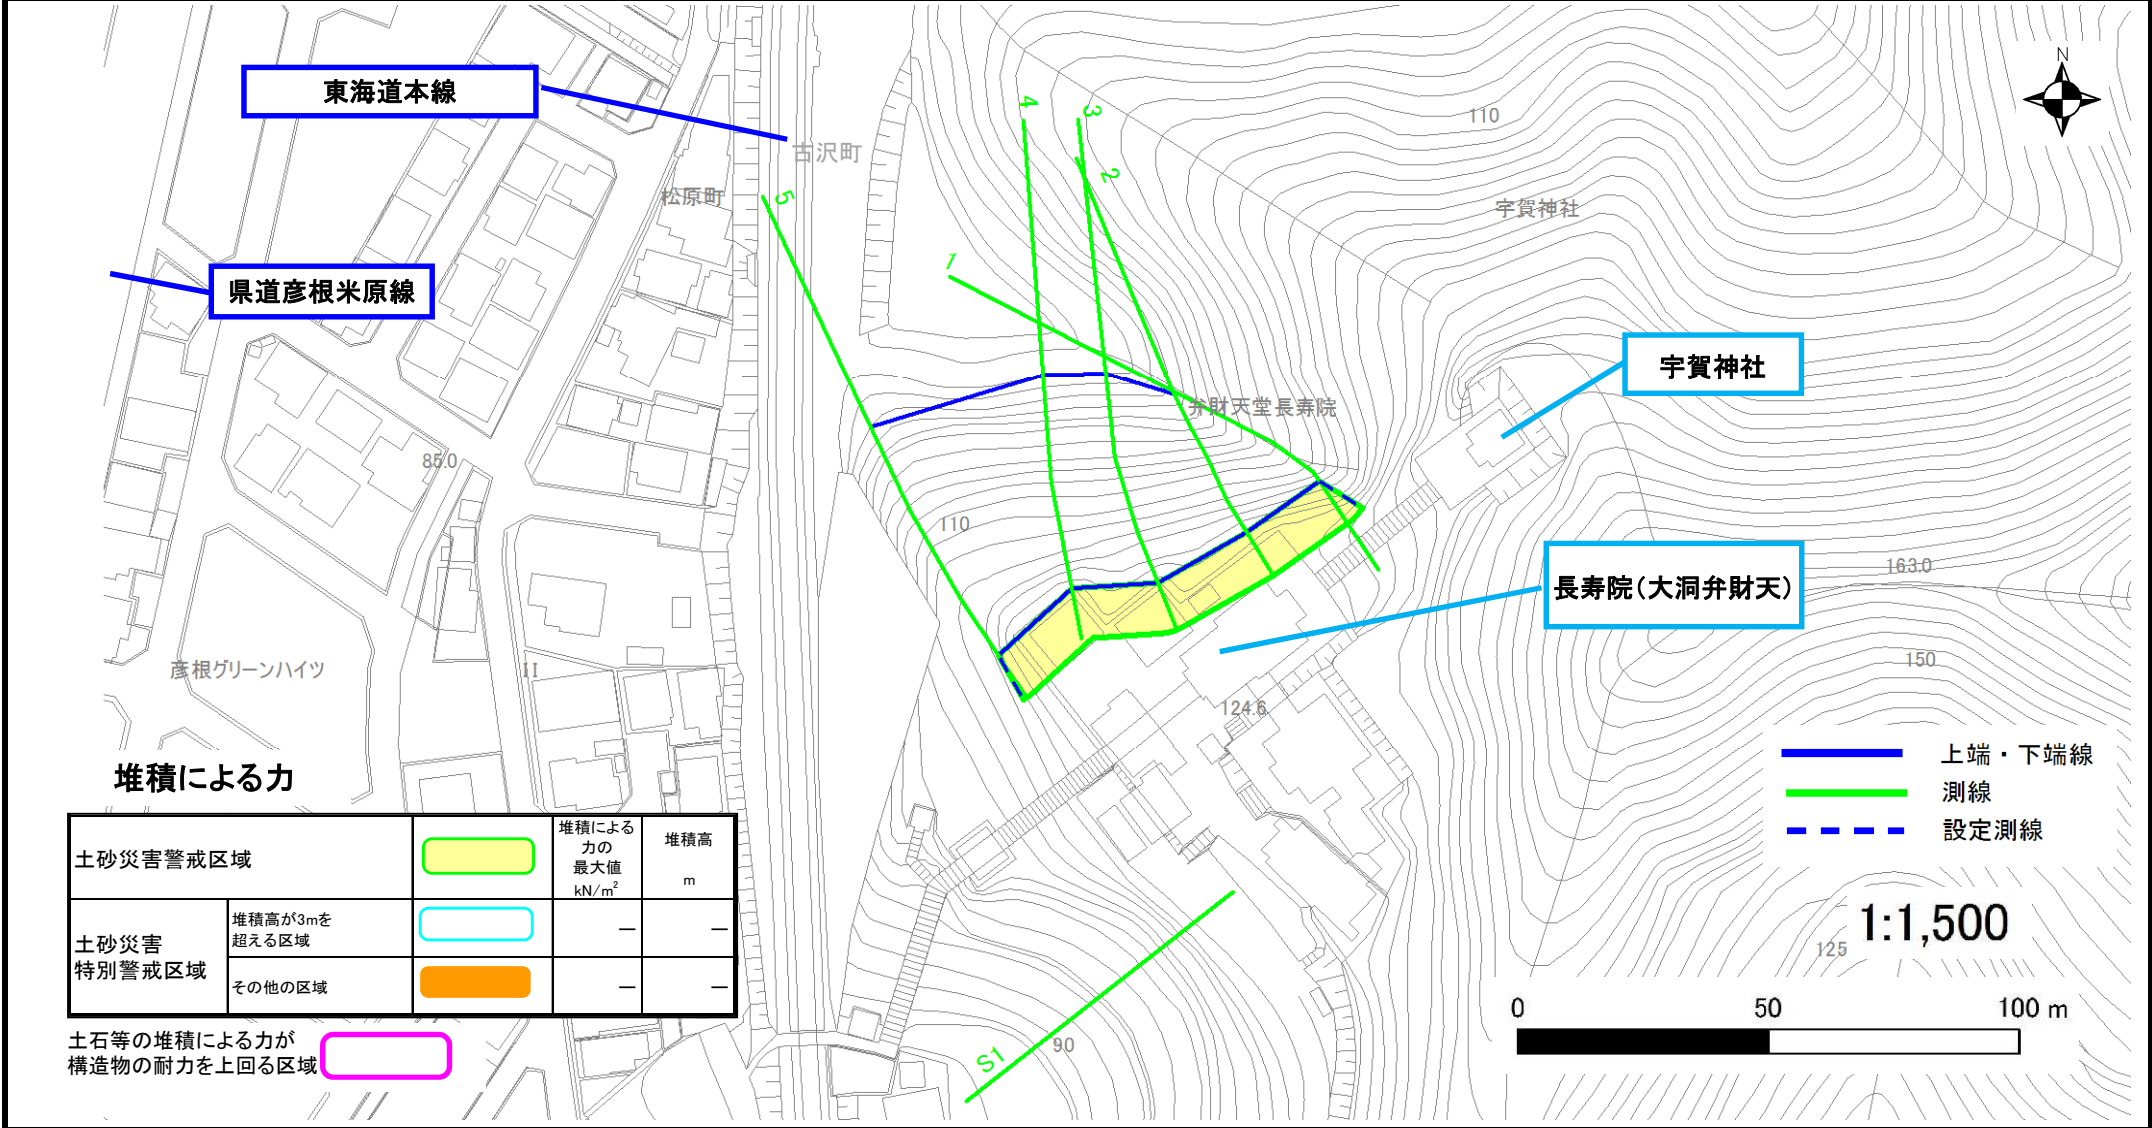
# 土砂災害警戒区域等設定図

移動による力

土砂災害警戒区域		移動による力の最大値 kN/m <sup>2</sup>	移動高 m
土砂災害特別警戒区域	移動による力が100kN/m <sup>2</sup> を超える区域		-
	その他の区域		-
