土砂災害警戒区域・土砂災害特別警戒区域 区域図

自然現象の種類	急傾斜地の崩壊
区域番号	I-5883
区域の名称	敏満寺(13)
区域の所在地	滋賀県犬上郡多賀町大字敏満寺

土砂災害警戒区域等設定図

箇所番号	I-5883	箇所名	敏満寺(13)	所在地	滋賀県犬上郡多賀町大字敏満寺
------	--------	-----	---------	-----	----------------

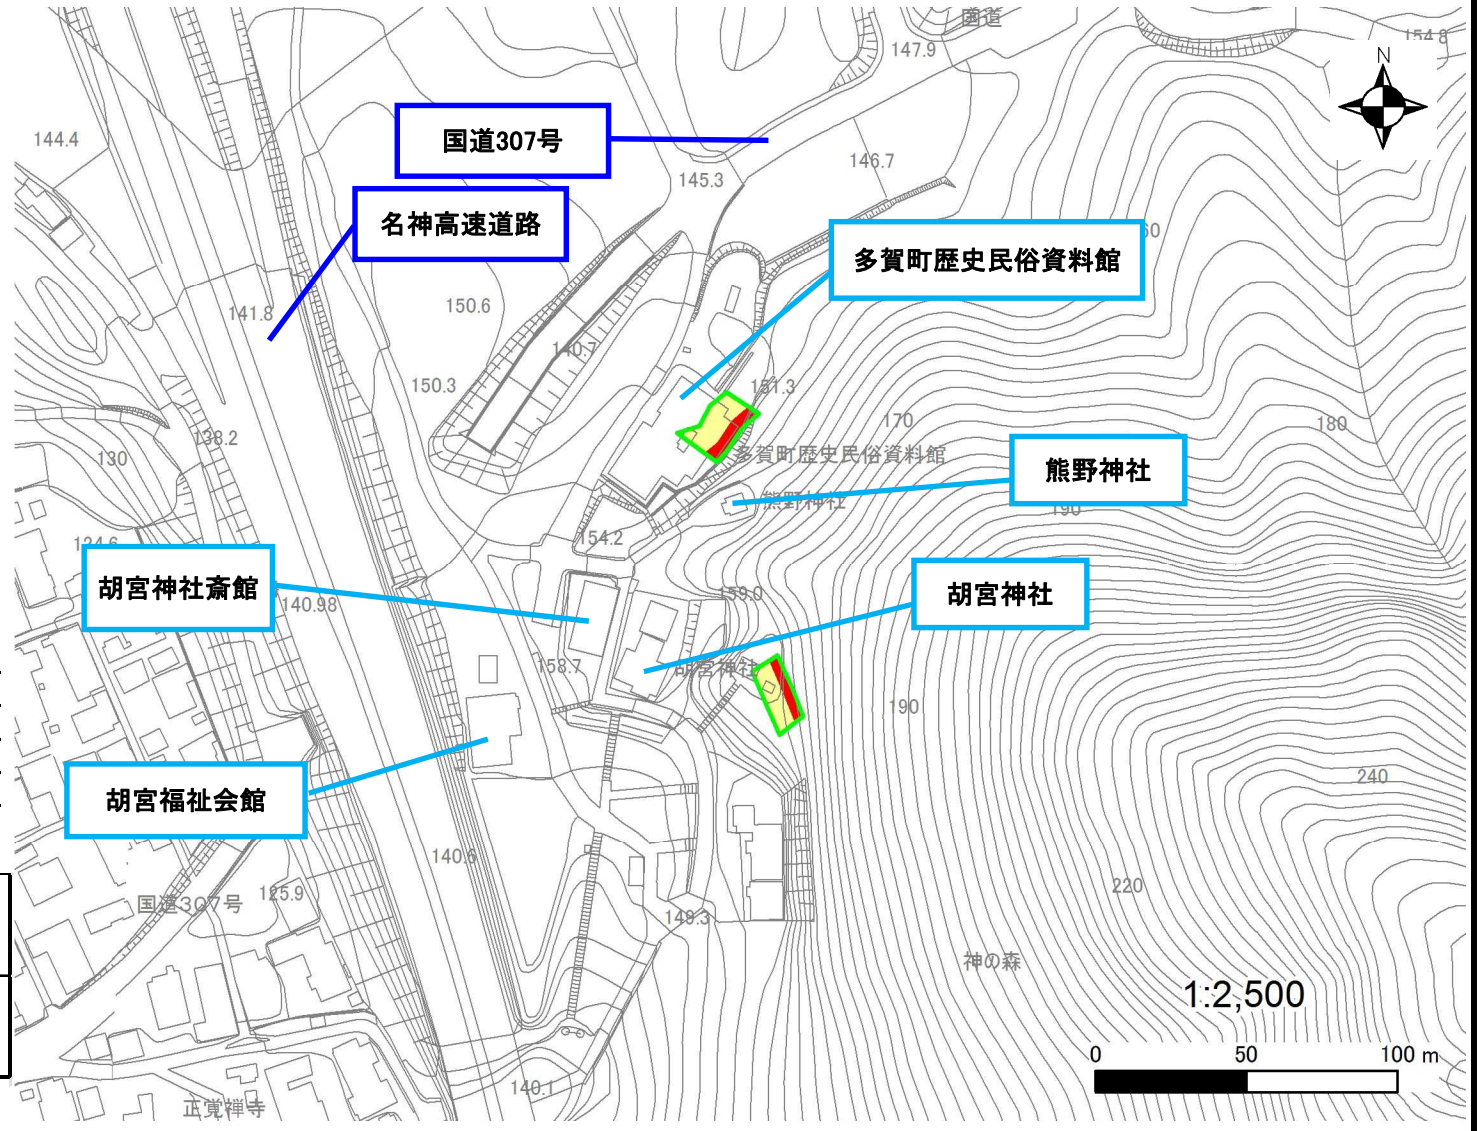
土砂災害警戒区域	
土砂災害特別警戒区域

○ この区域図は、空中写真測量による地形図に、実測による区域図を投影したものであり、一部異なって見える場合があります。
 詳しくは、土木事務所にお尋ねください。

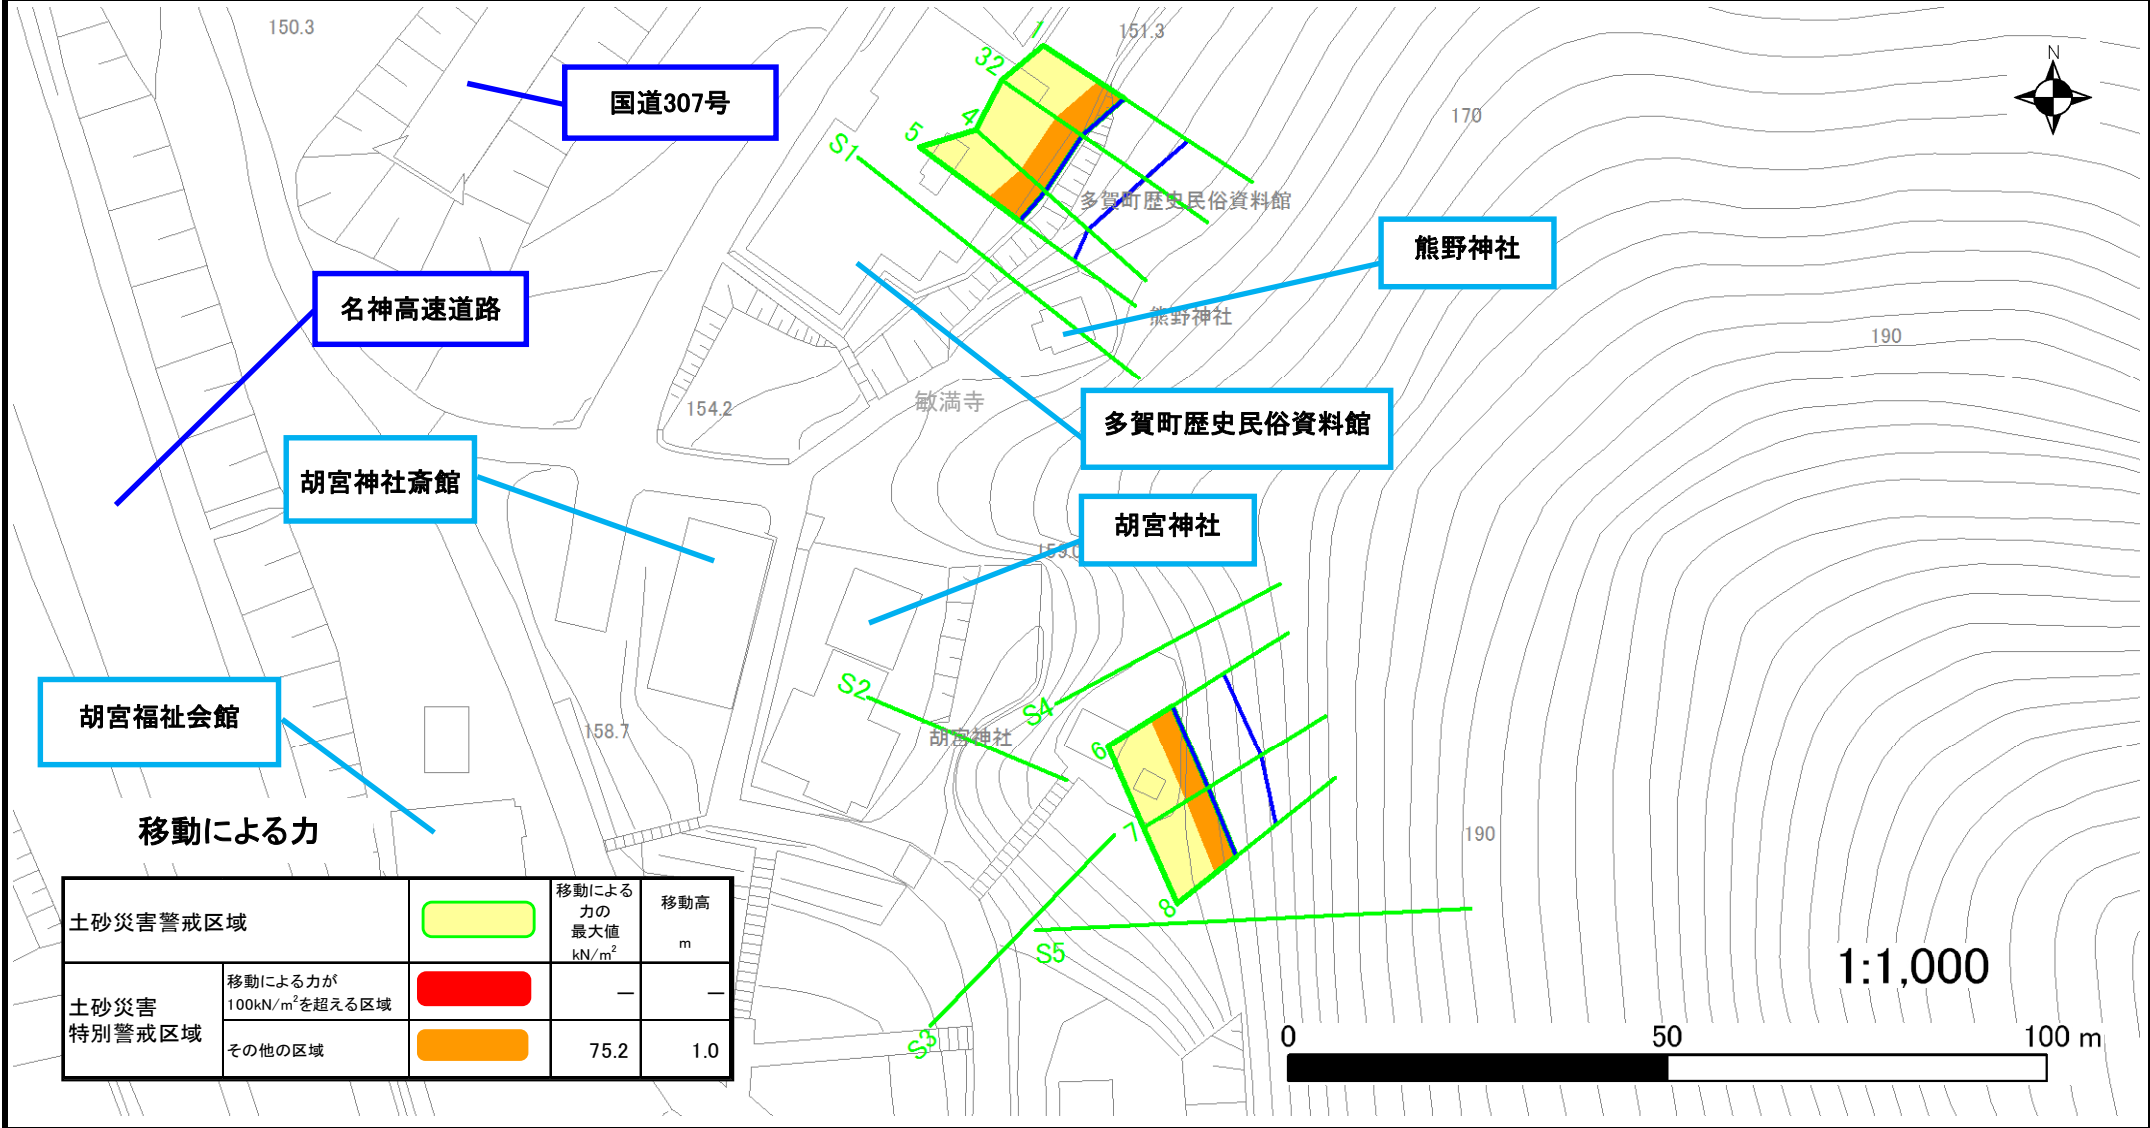
移動による力

土砂災害警戒区域		移動による力の最大値 kN/m ²	移動高 m
土砂災害特別警戒区域	移動による力が100kN/m ² を超える区域		—
	その他の区域		75.2
