土砂災害警戒区域・土砂災害特別警戒区域 区域図

| 区域番号 | II-7082 |
| 区域の名称 | 岩熊(7) |
| 区域の所在地 | 滋賀県長浜市西浅井町岩熊 |

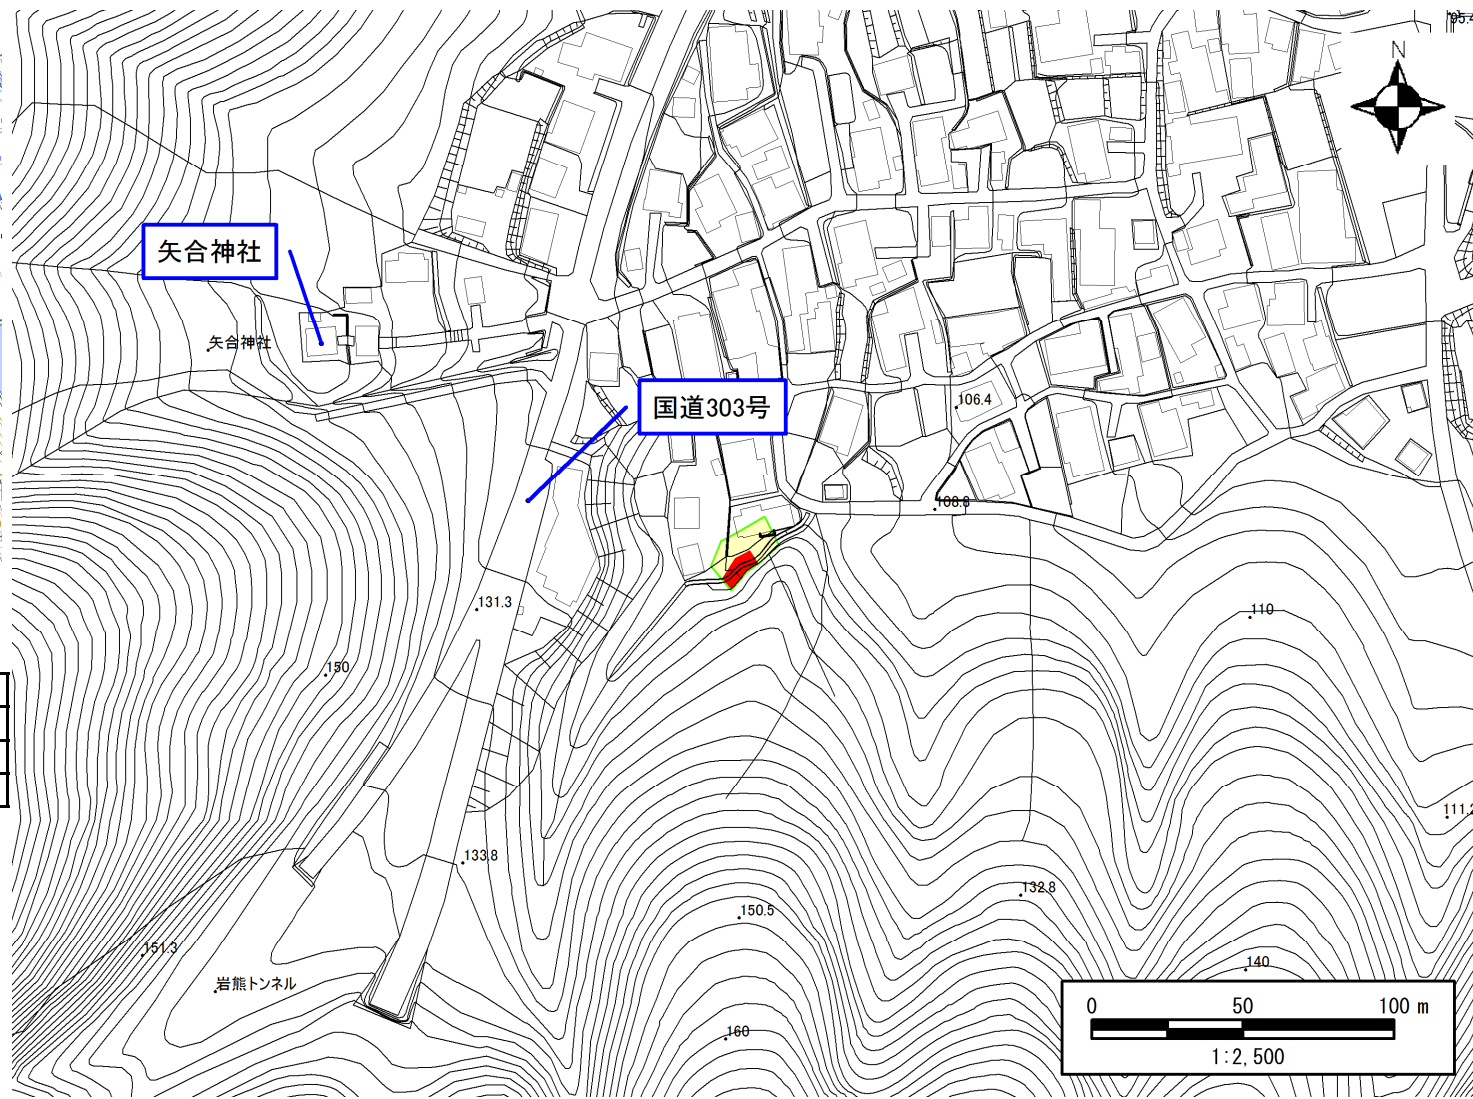
○ この区域図は、空中写真測量による地形図に、実測による区域図を投影したものであり、一部異なって見える場合があります。
 詳しくは、土木事務所にお尋ねください。

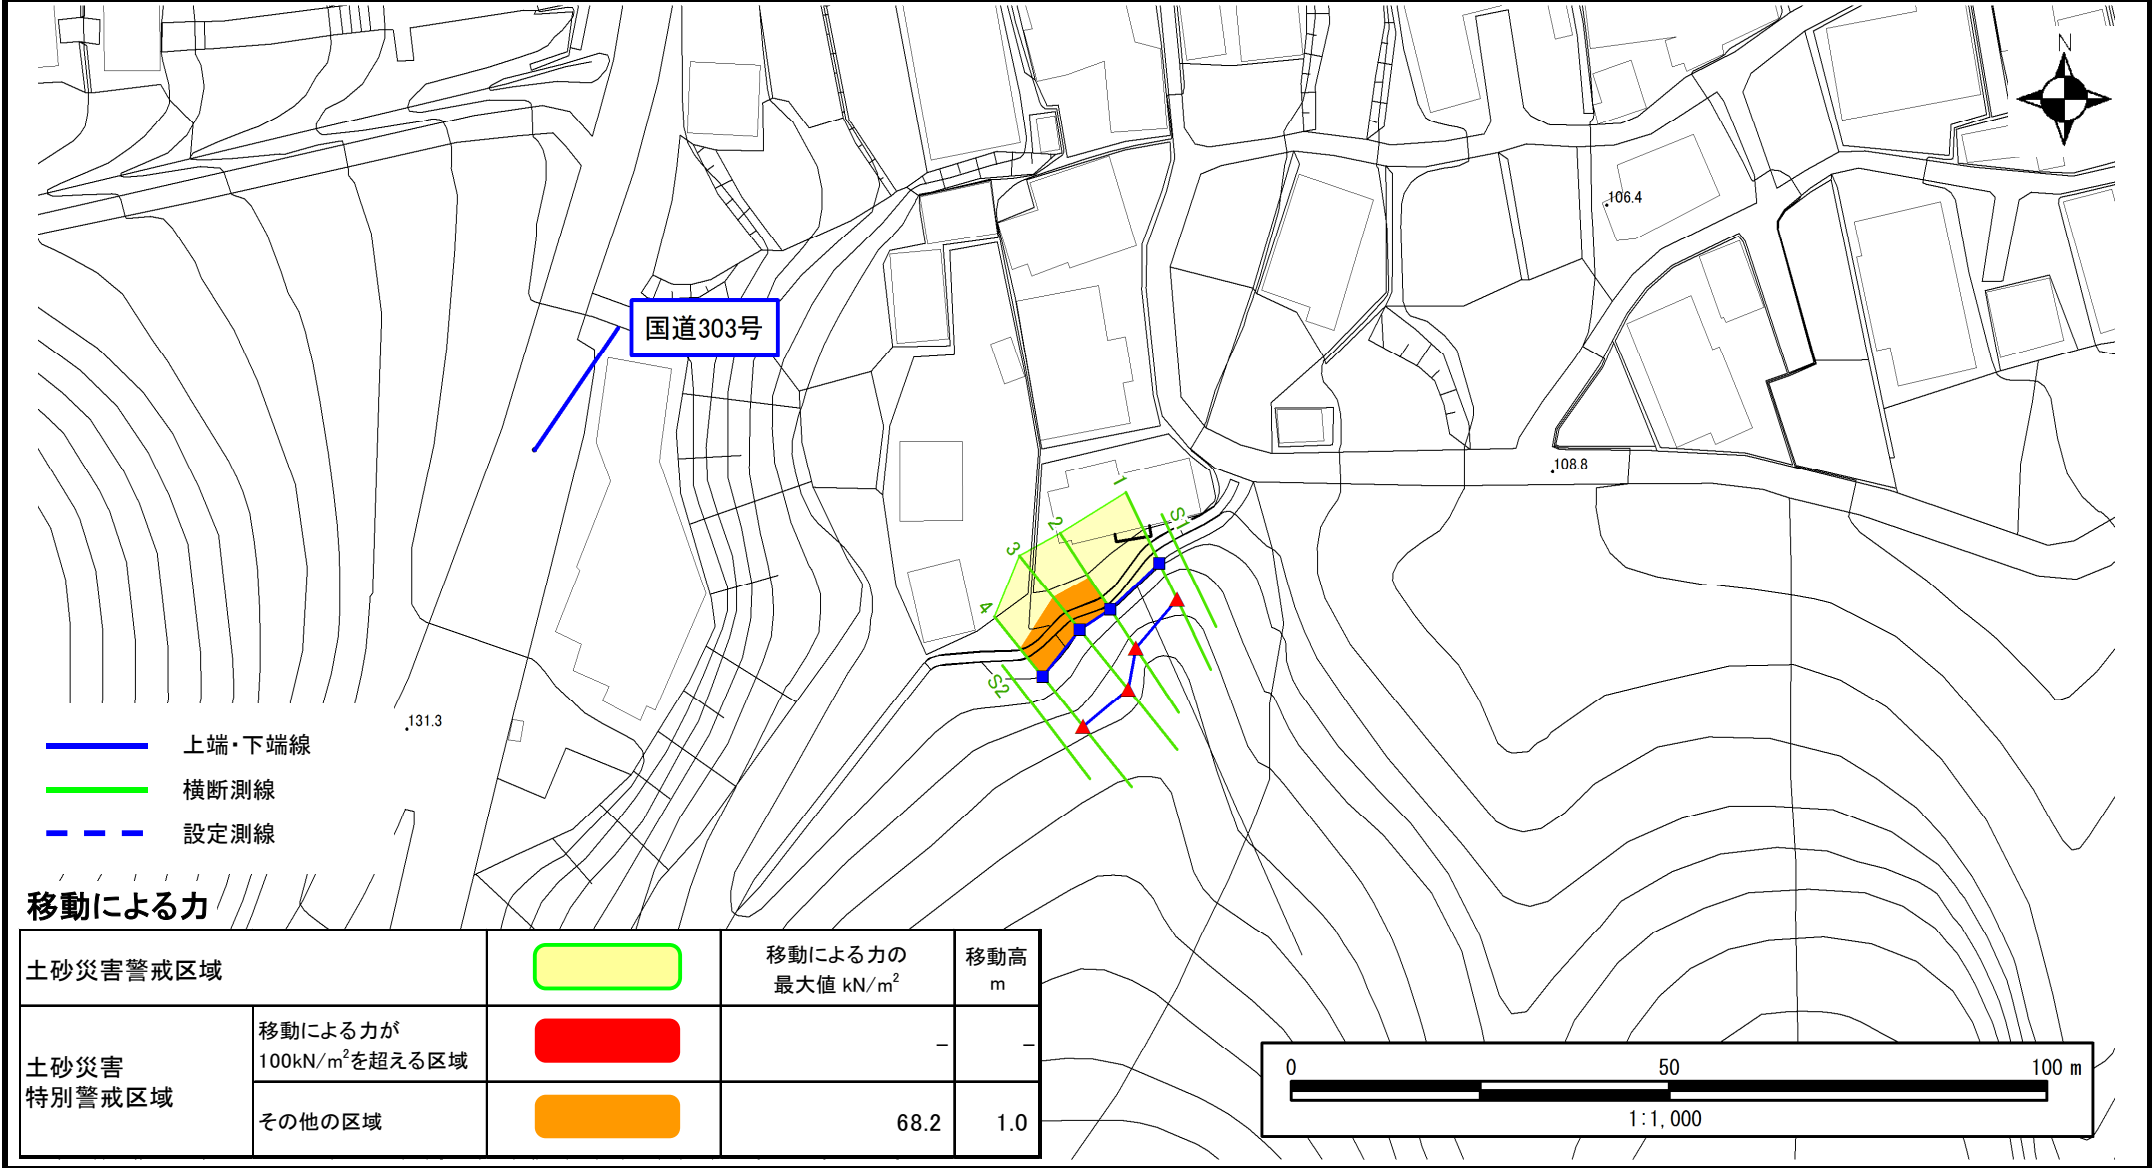
土砂災害警戒区域等設定図

移動による力

| 土砂災害警戒区域 | | 移動による力の 最大値 kN/m^2 | 移動高 m |
| 土砂災害 特別警戒区域 | 移動による力が 100kN/m^2 を超える区域 | | - |
| | その他の区域 | | 68.2 |

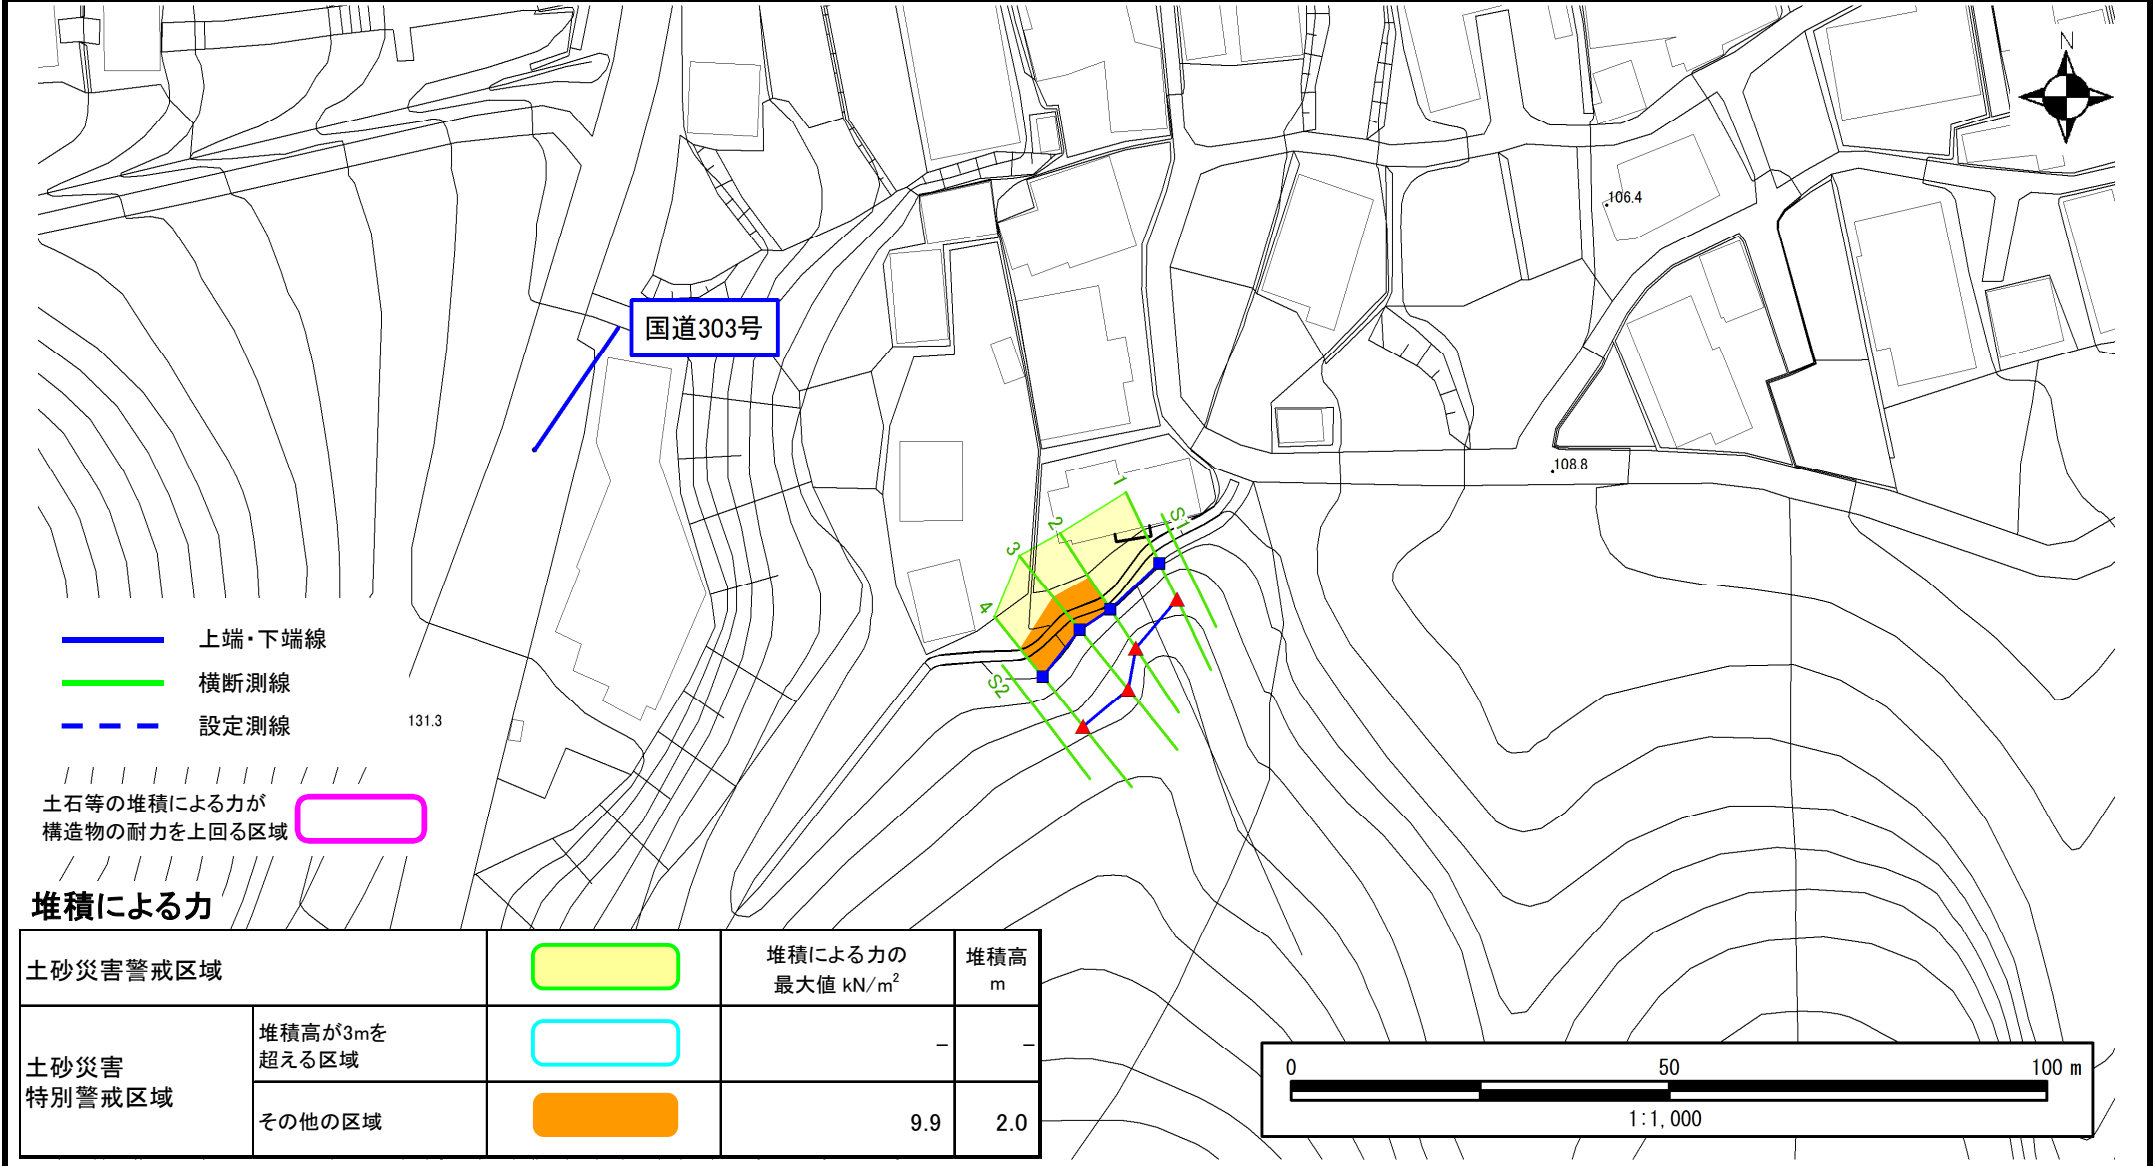
土砂災害警戒区域等設定図

- 上端・下端線
- 横断測線
- - - 設定測線

土石等の堆積による力が
構造物の耐力を上回る区域

堆積による力

| 土砂災害警戒区域 | | 堆積による力の 最大値 kN/m^2 | 堆積高 m |
| 土砂災害 特別警戒区域 | 堆積高が3mを 超える区域 | | - |
| | その他の区域 | 9.9 | 2.0 |
