琵琶湖北湖の底層溶存酸素等の現状について

琵琶湖北湖の底層溶存酸素（底層DO）について、12月7日（月）の水質調査で、今津沖の第一湖盆の水深70m地点および比良沖の第二湖盆において、底生生物への影響が懸念される「2mg/L」を下回ったことを確認しました。

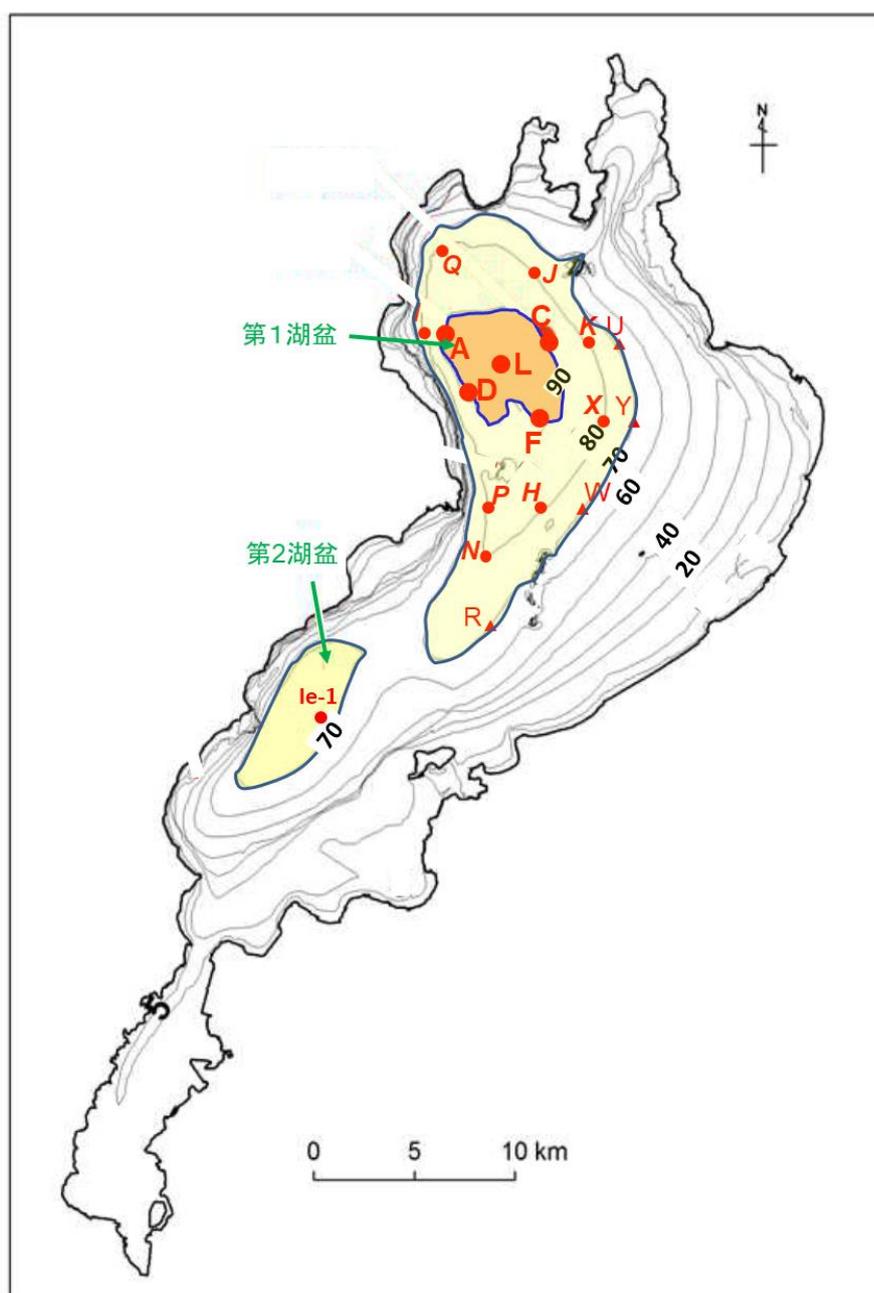
薄い黄色の範囲は、貧酸素（2mg/Lを下回った）水域を示しています。

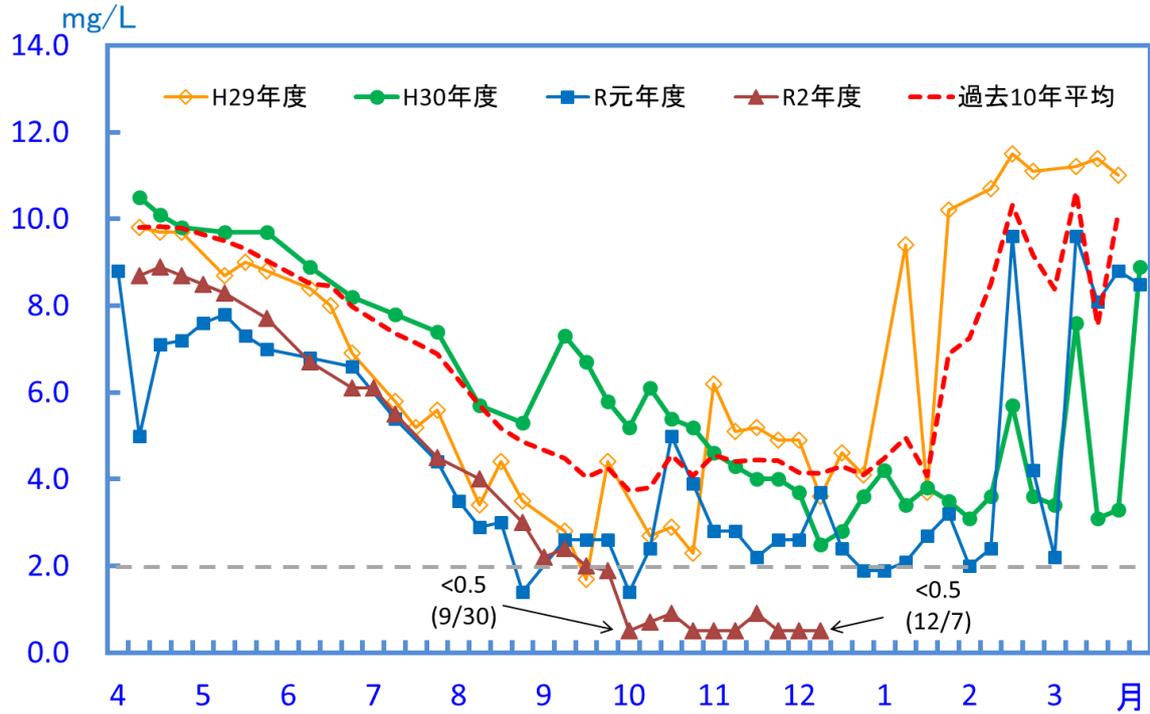
図1 C点の底層DO経月変動

2. 【速報】C点（水深 90m）の底層DO経月変動（令和2年12月7日時点）

- ・ 底層DOの低下（図1）により底質から溶出されやすいとされるマンガンについて、今津沖中央（C点：水深90m地点）の底層において昭和54年の調査開始以来、最高の1.57mg/Lとなった。（図3）

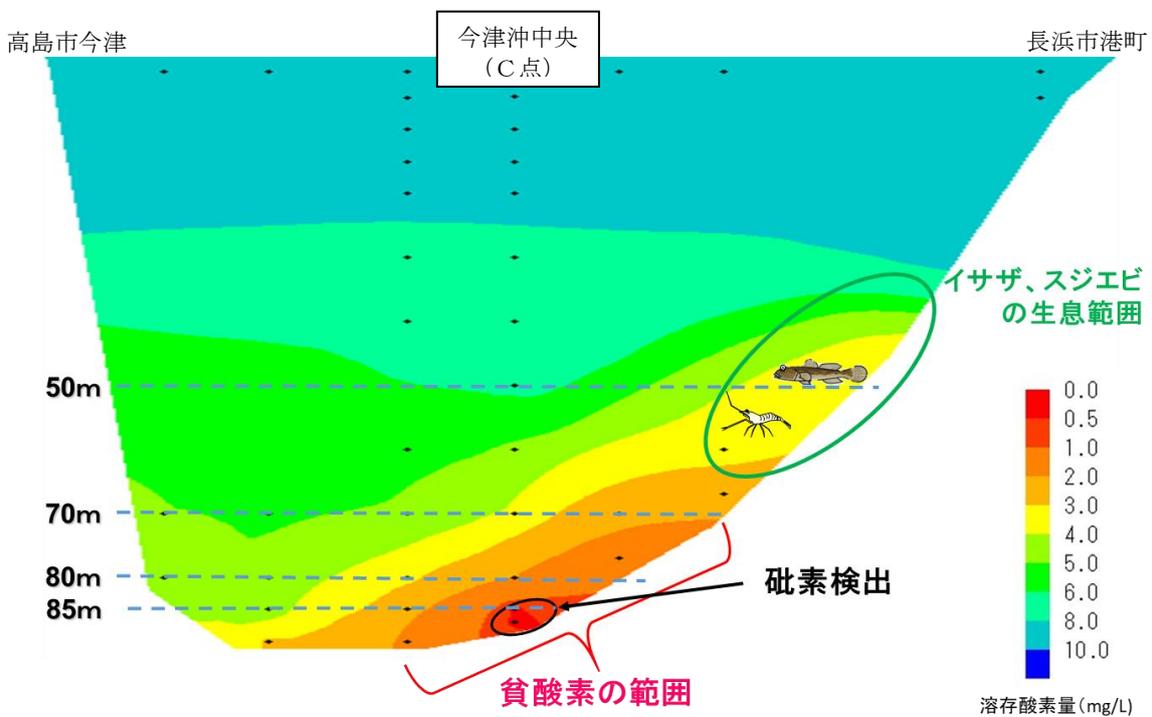
図2 琵琶湖北湖のDOの鉛直分布等の状況

3. 琵琶湖北湖のDOの鉛直分布等の状況（11月24日時点）

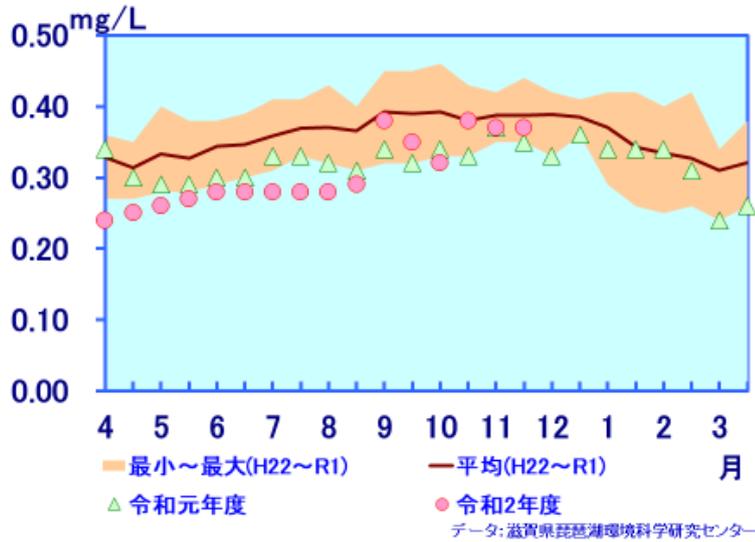
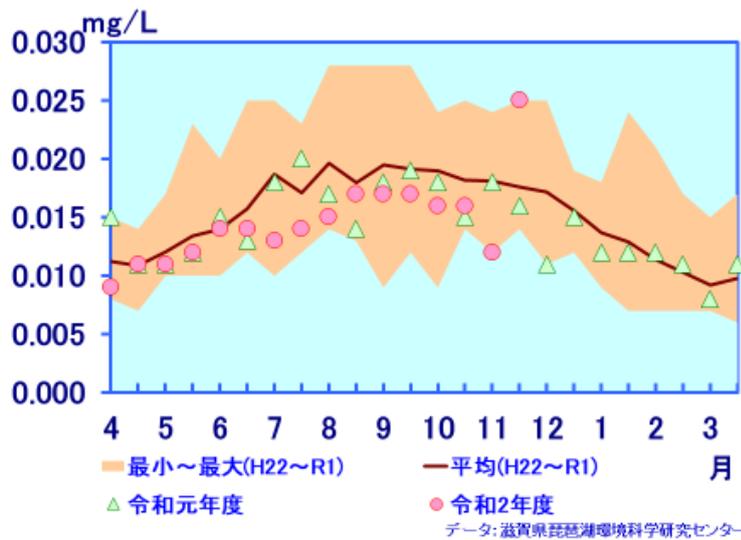
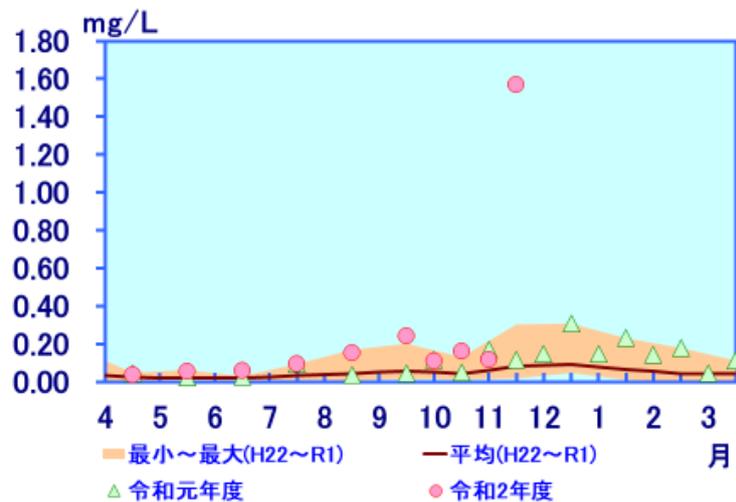
図3 今津沖中央(C点)底上1mの主要な水質の状況

全窒素の経月変動(今津沖中央(C)底上1m)

全りんものの経月変動(今津沖中央(C)底上1m)

全マンガンの経月変動(今津沖中央(C)底上1m)

- ・ 同日には、栄養塩類（全りん）等の増加や水深85m以深のみで砒素の検出（0.009～0.015mg/L）も確認されており、無酸素状態の継続による影響が表れていると考えられる。

- ・ 今津沖中央（C点）の底層では、無酸素状態が2カ月間継続したことにより、底質からのマンガンの溶出量が大幅に増加している。
- ・ また砒素も検出されたが、検出は水深85mより深い水域に限られており、それよりも浅い水域では検出されていない。

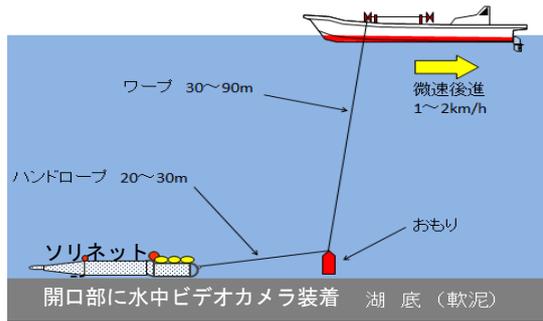
図4 そりネットの曳網方法。開口部に取り付けた水中ビデオカメラにより網から逃避する魚類も計数し、生息密度も把握できる。

- ・ ビデオカメラを装着した「そりネット」による調査（図4）で、底層DOが2mg/Lを下回った第一湖盆の水深80m地点でイサザやスジエビの死亡個体を確認した（図6）。
- ・ しかし、イサザやスジエビは11月16日現在で水深50mを中心に分布しており、水深70m以深には少ない（図6）。

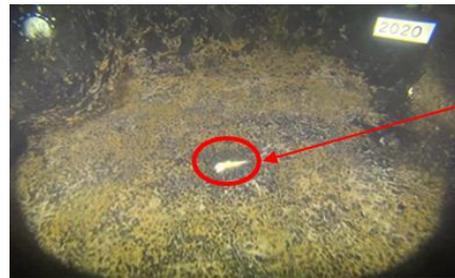
イサザ死亡個体

図5 ソリネットのビデオカメラで確認した水深90mの低酸素水域でのイサザの死亡個体（10月19日）

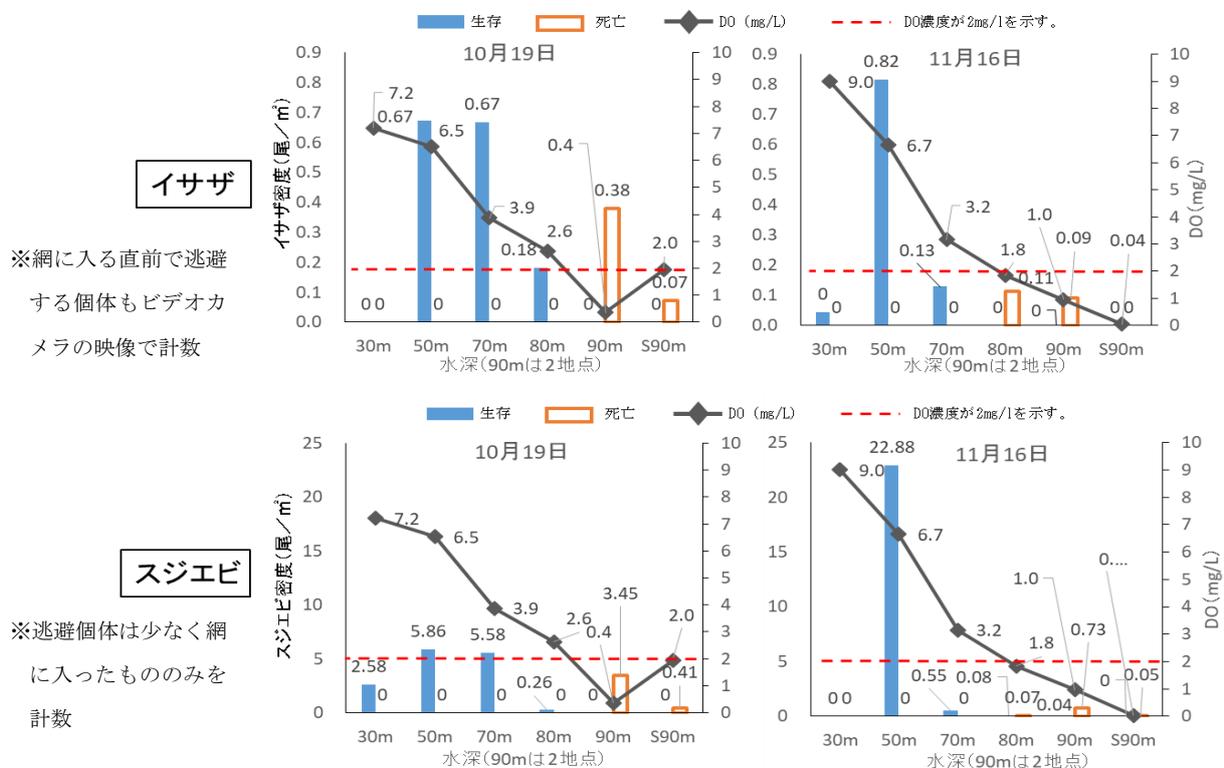
図6 令和2年10月、11月にソリネットにより確認したイサザとスジエビの生存・死亡個体の密度

- 深い水域の湖底に生息する水産資源はイサザとスジエビのみ。
- 水産試験場の調査結果では、問題となっている水深 70mより深い水域にはイサザとスジエビは少ない (図6)。
- さらに今年のイサザの資源レベルは高く (図7)、貧酸素によるイサザの資源量(琵琶湖にいる量)への影響は限定的。
- 現在底引き網の漁業者は水深 60m付近で操業しており、問題となっている深い水域では操業していない。
- 砒素が検出されたのは生きた魚介類がない最深部の一部の水域

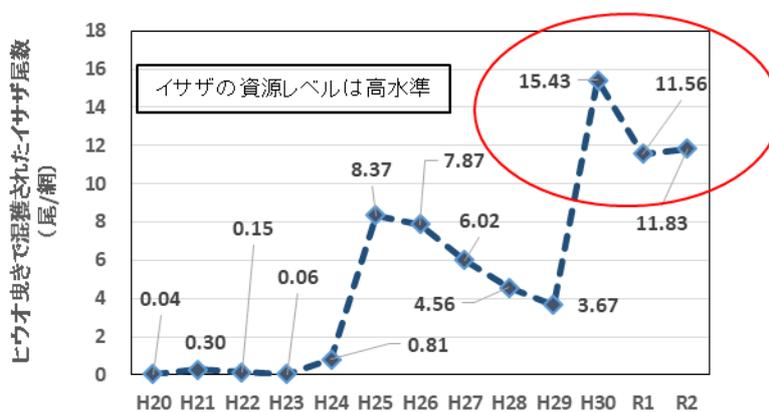
図7 アユ仔魚（ヒウオ）生息状況調査で混獲されたイサザの1曳網当たりの混獲尾数（R2年は途中経過）。平成30年以降は高水準で推移している。

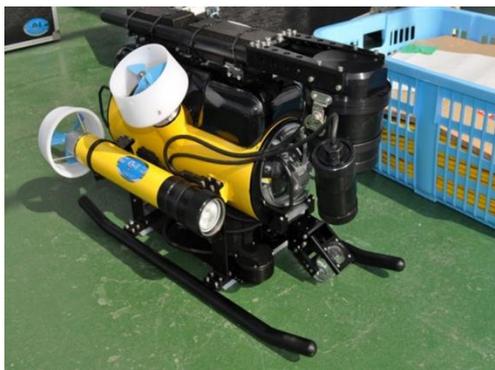
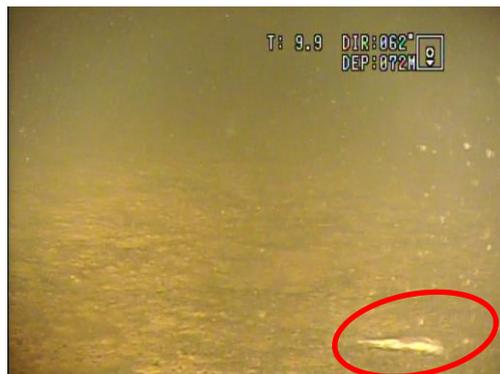
図8 ROV（水中ロボット）を用いた湖底調査（12月3日）
（琵琶湖環境科学研究センター）

水中ロボット（ROV）

第二湖盆イサザの死亡個体

- ・ ROV（水中ロボット）を用いた湖底調査において、第一湖盆の水深約90mに加えて、第二湖盆の水深75mにおいても酸素低下とともにイサザやヨコエビ等の死亡個体を確認した。（図8）
