土砂災害特別警戒区域

土砂災害警戒区域

土砂災害警戒区域・土砂災害特別警戒区域 区域図

自然現象の種類	急傾斜地の崩壊
区域番号	II-8924
区域の名称	古屋5
区域の所在地	滋賀県高島市朽木古屋

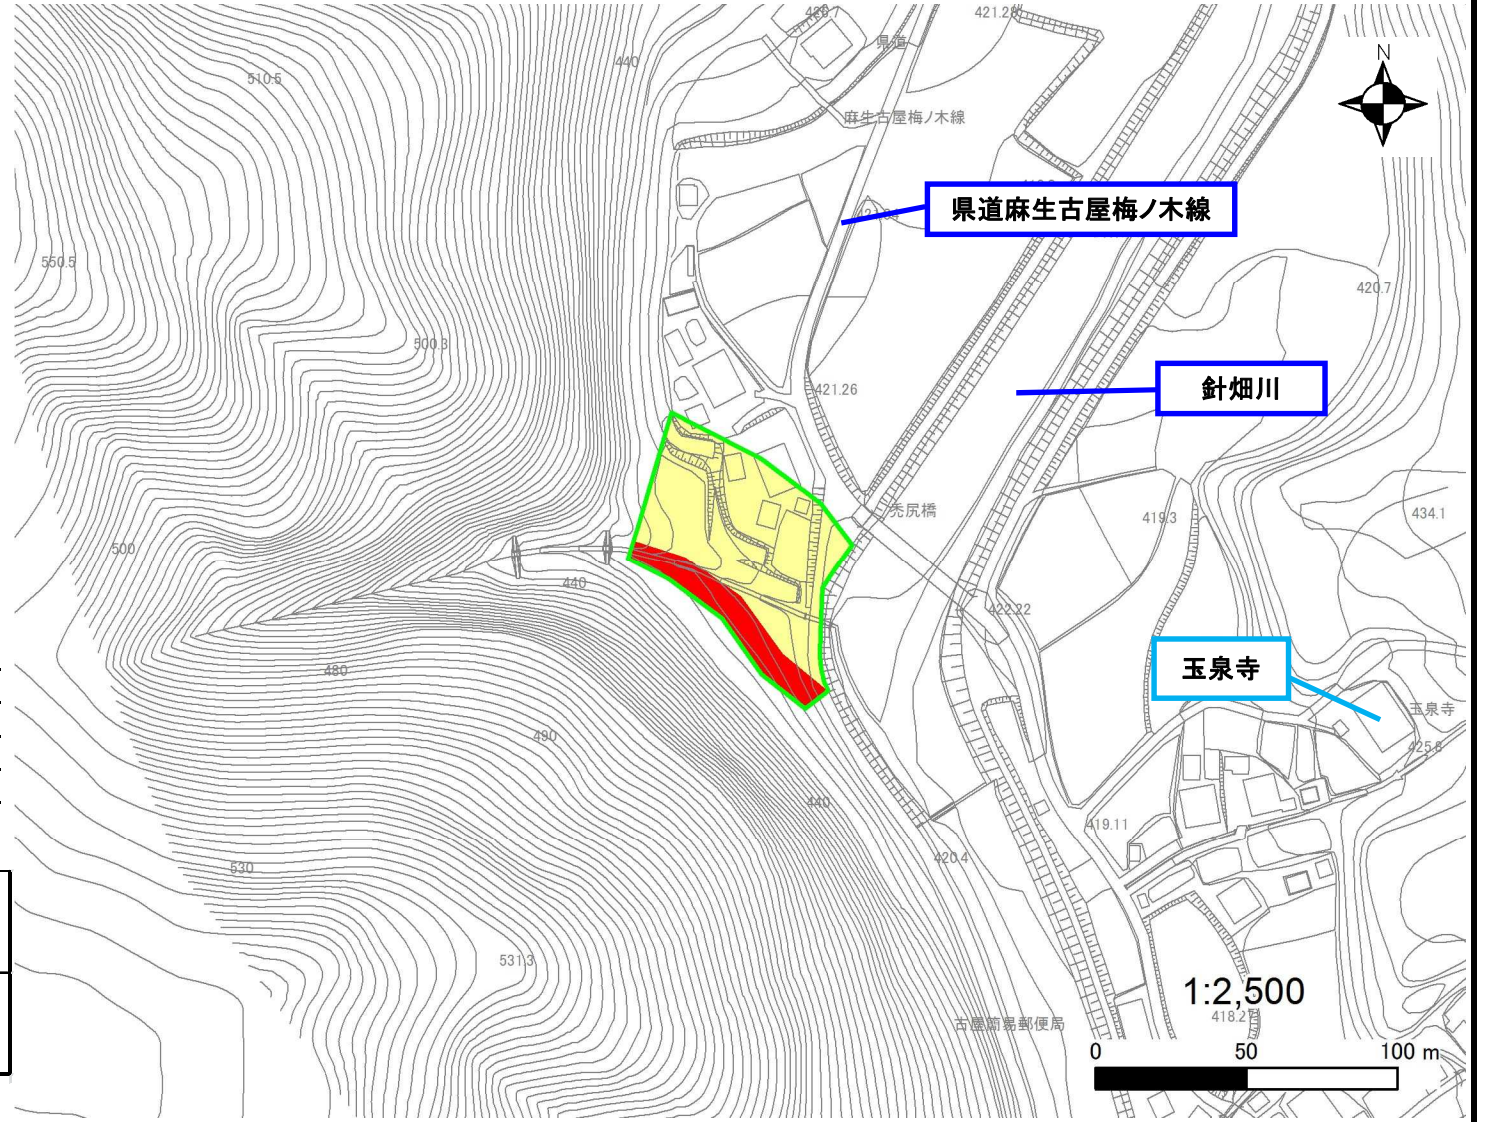
土砂災害警戒区域	
土砂災害特別警戒区域

○ この区域図は、空中写真測量による地形図に、実測による区域図を投影したものであり、一部異なって見える場合があります。
 詳しくは、土木事務所にお尋ねください。

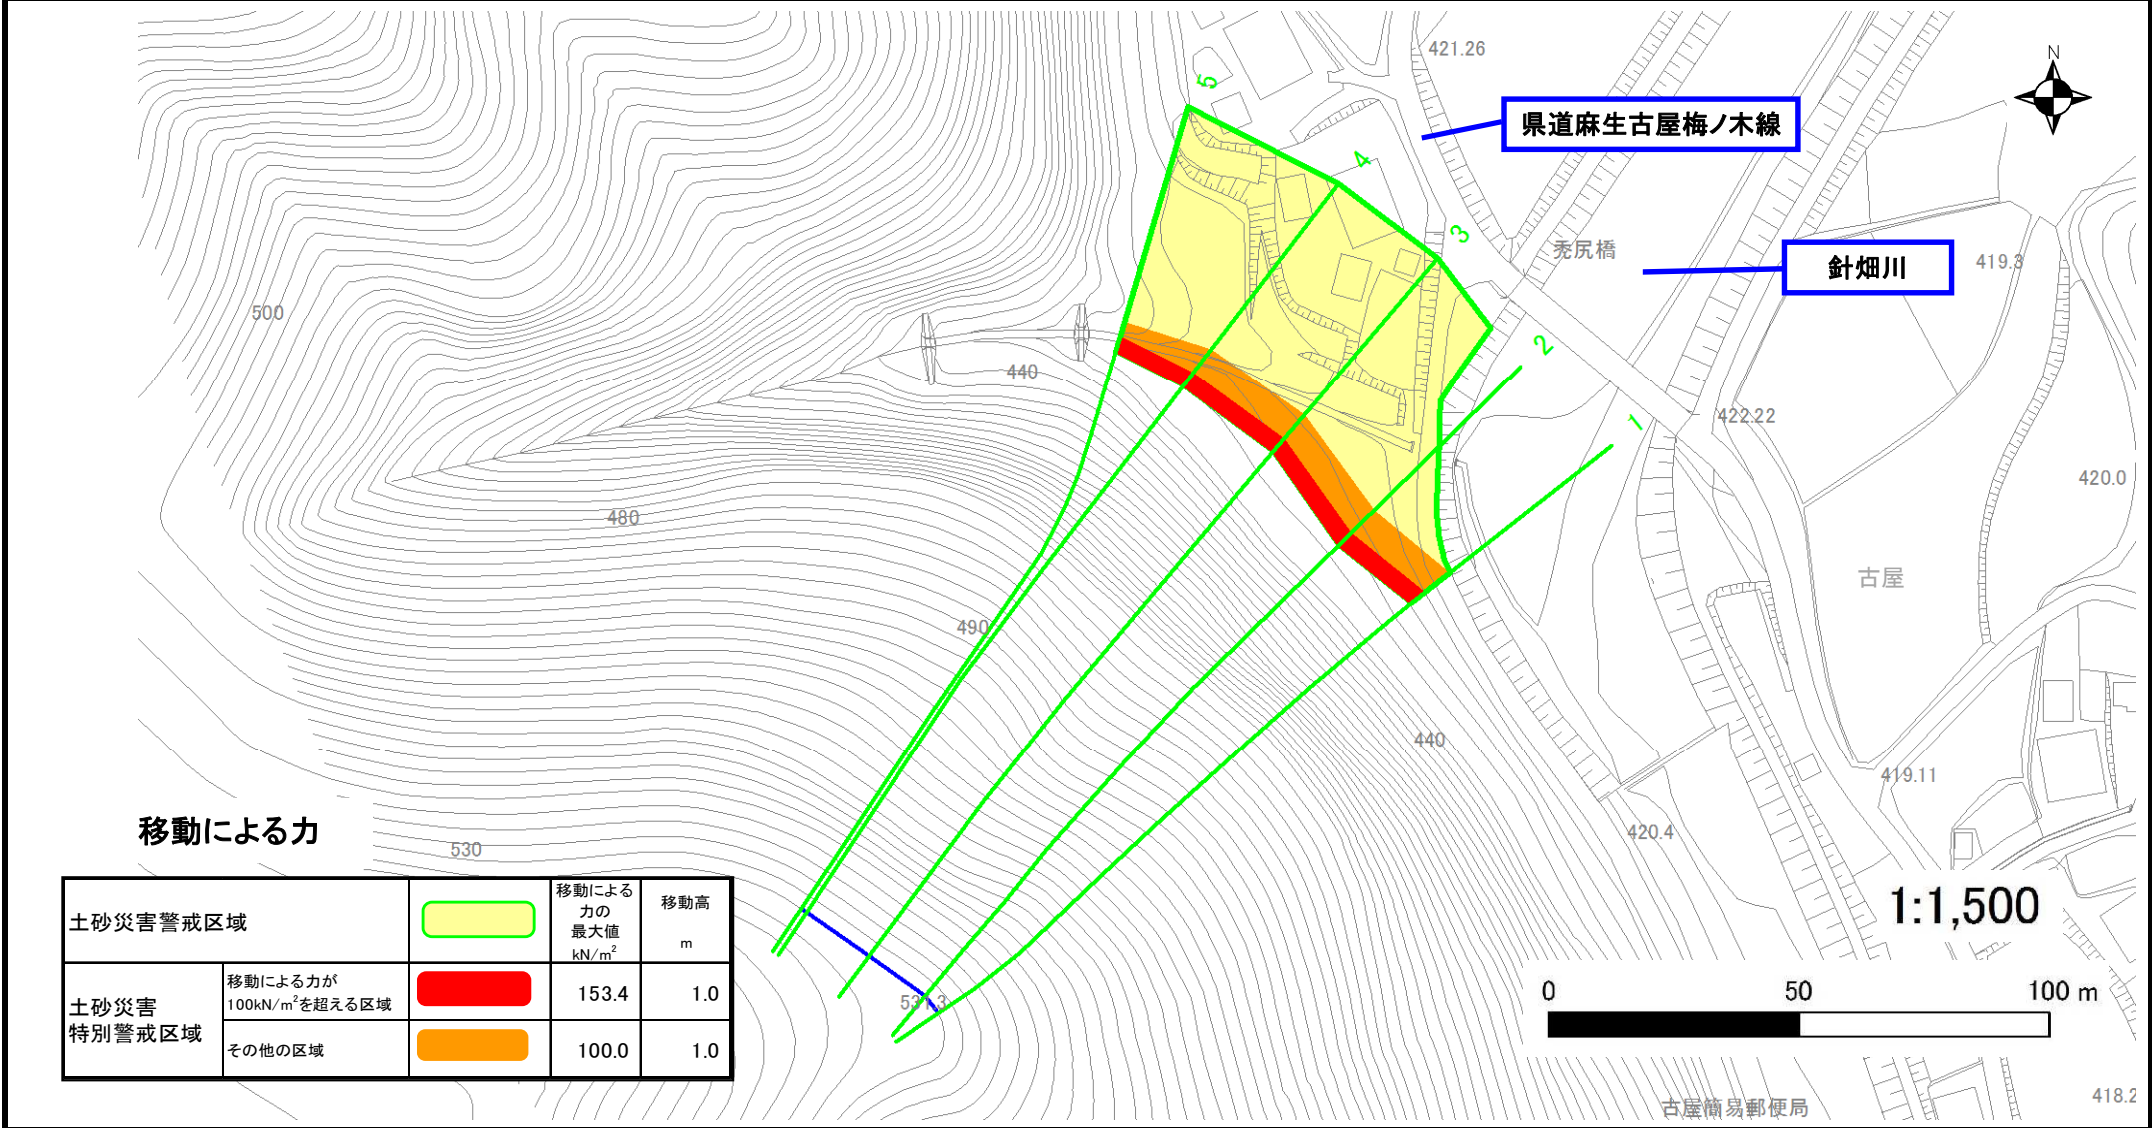
土砂災害警戒区域等設定図

移動による力

土砂災害警戒区域		移動による力の最大値 kN/m ²	移動高 m
土砂災害特別警戒区域	移動による力が100kN/m ² を超える区域	153.4	1.0
	その他の区域	100.0	1.0
