土砂災害警戒区域・土砂災害特別警戒区域 区域図

| 区域番号 | II-2865 |
| 区域の名称 | 上砥山(9) |
| 区域の所在地 | 滋賀県栗東市上砥山 |

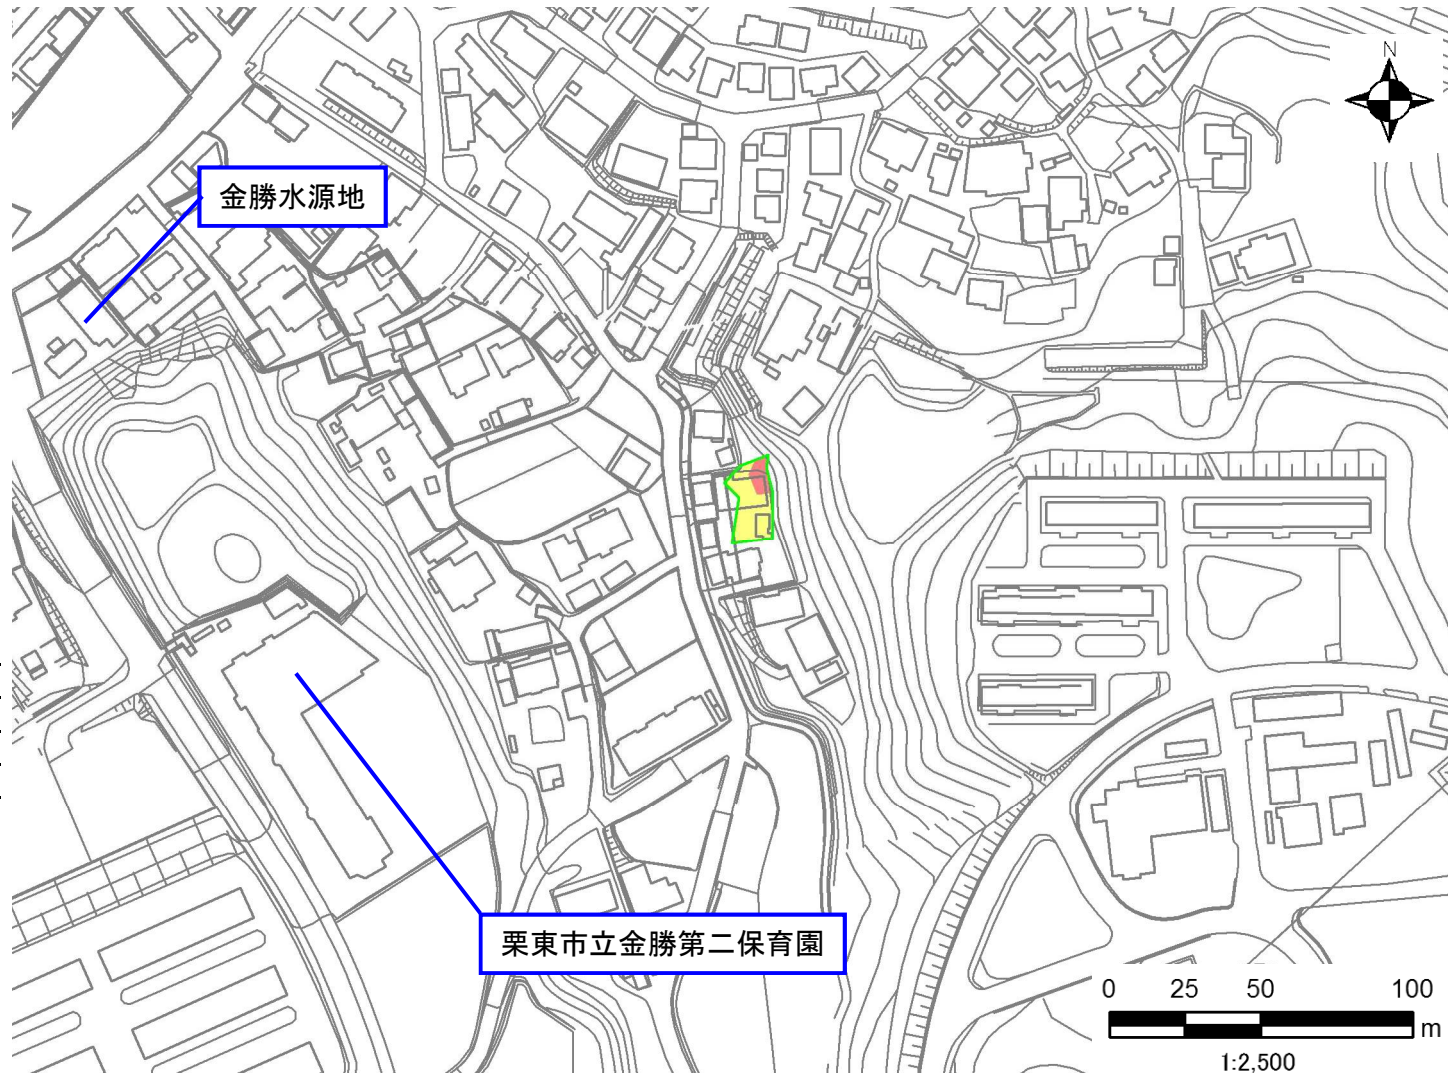
○ この区域図は、空中写真測量による地形図に、実測による区域図を投影したものであり、一部異なって見える場合があります。
 詳しくは、土木事務所にお尋ねください。

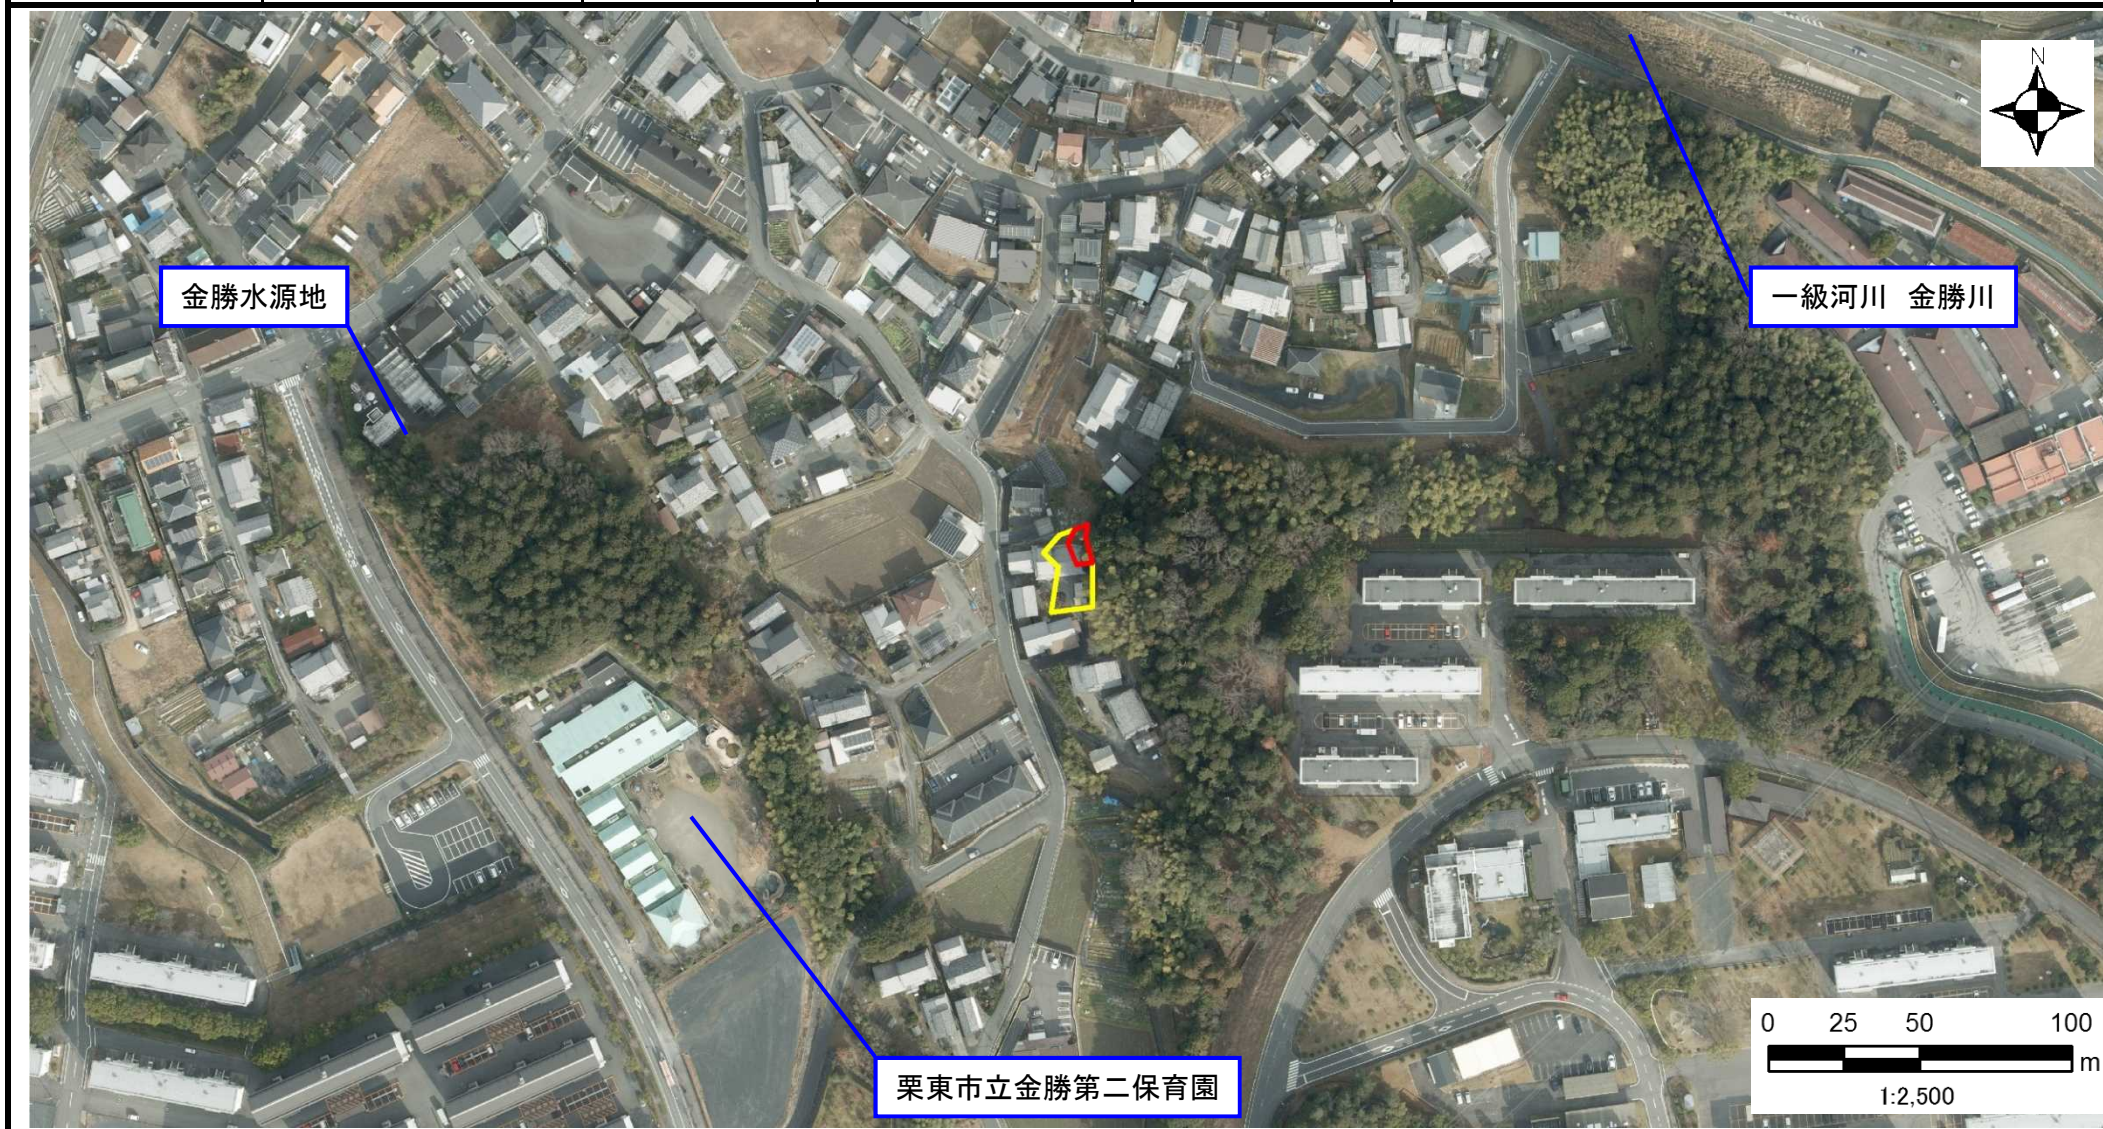
土砂災害警戒区域等設定図(オルソ画像)

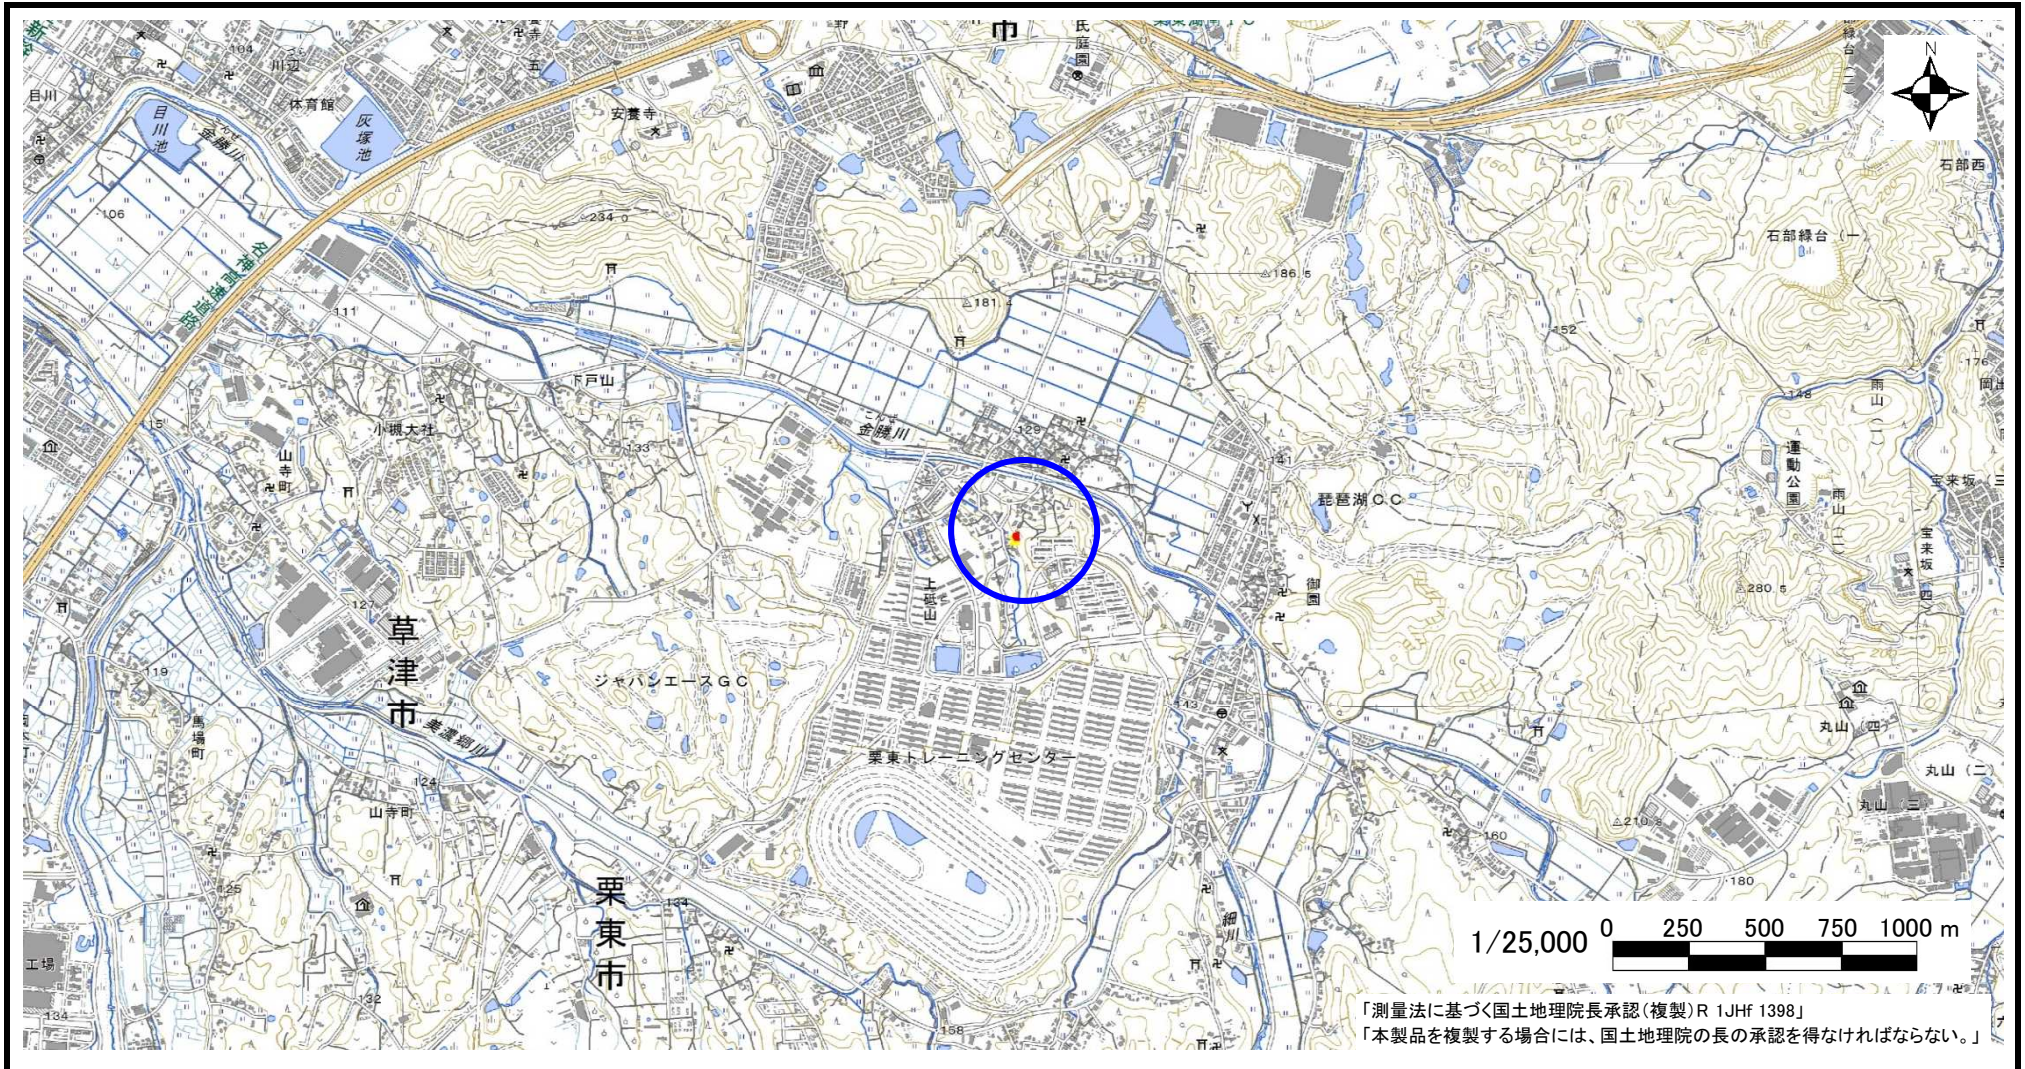
急傾斜地の位置図

急傾斜地位置図(S=1/25,000)

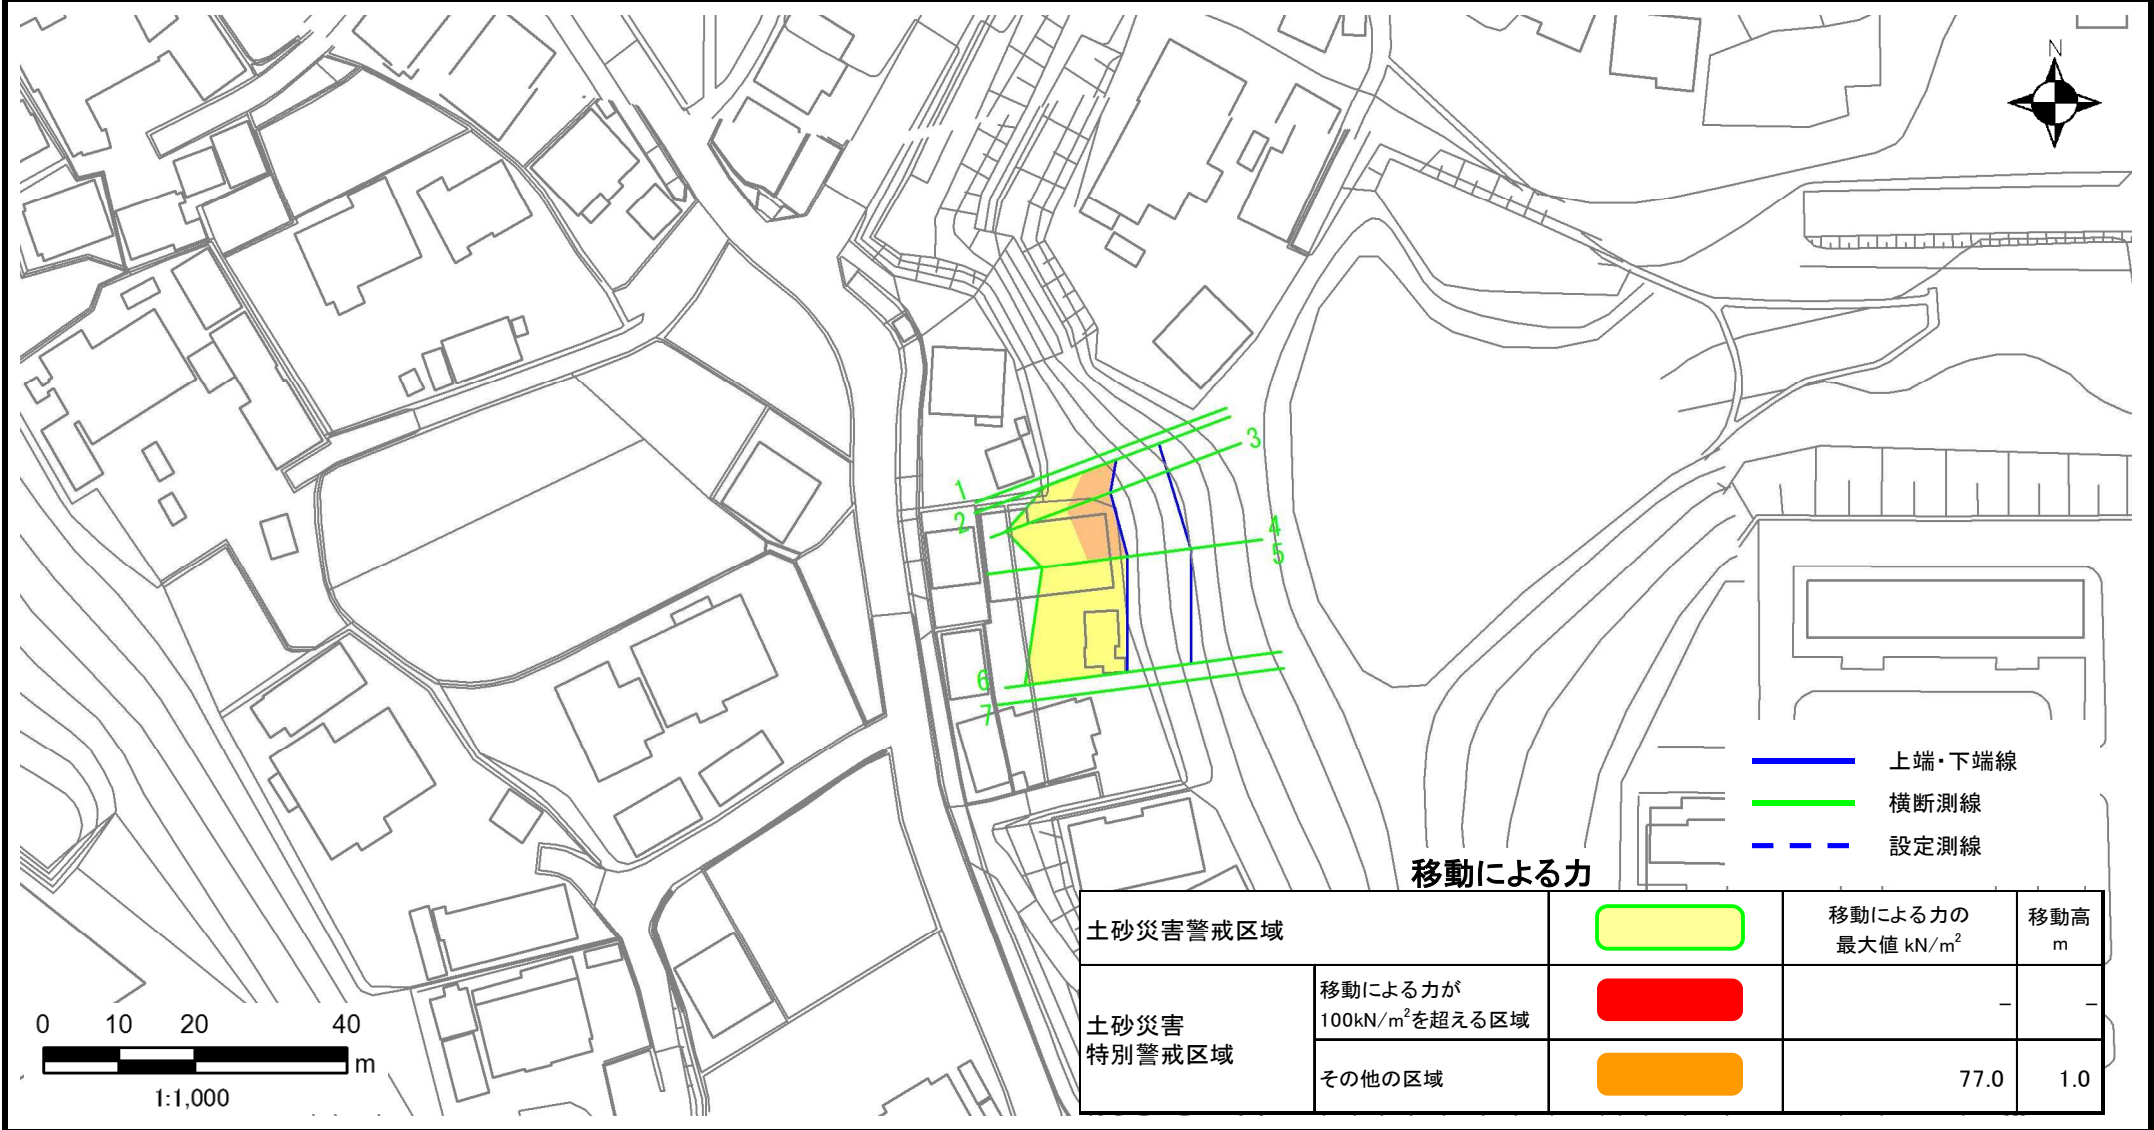
様式 4-1

土砂災害警戒区域等設定図

- 上端・下端線
- 横断測線
- - - 設定測線
