土砂災害警戒区域

告示年月日	令和 3 年 2 月 19 日
告示番号	滋賀県告示第 132 号

土砂災害警戒区域・土砂災害特別警戒区域 区域図

自然現象の種類	急傾斜地の崩壊
区域番号	II-2874
区域の名称	東坂(3)
区域の所在地	滋賀県栗東市東坂

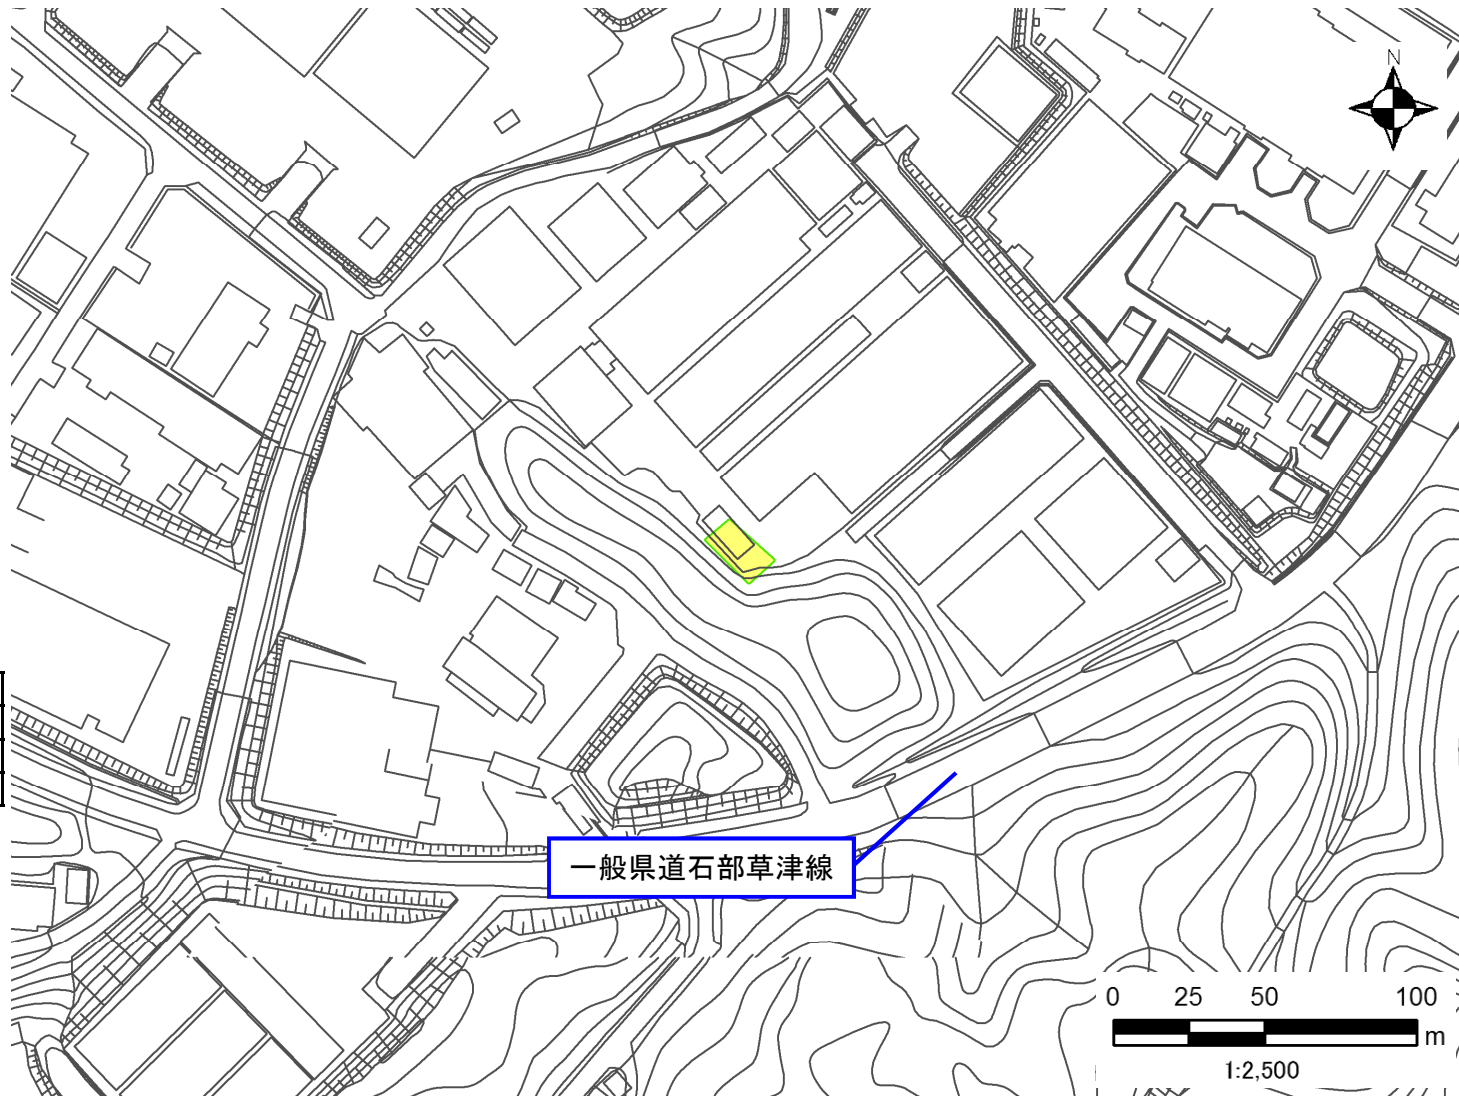
土砂災害警戒区域	
土砂災害特別警戒区域

○ この区域図は、空中写真測量による地形図に、実測による区域図を投影したものであり、一部異なって見える場合があります。  
 詳しくは、土木事務所にお尋ねください。

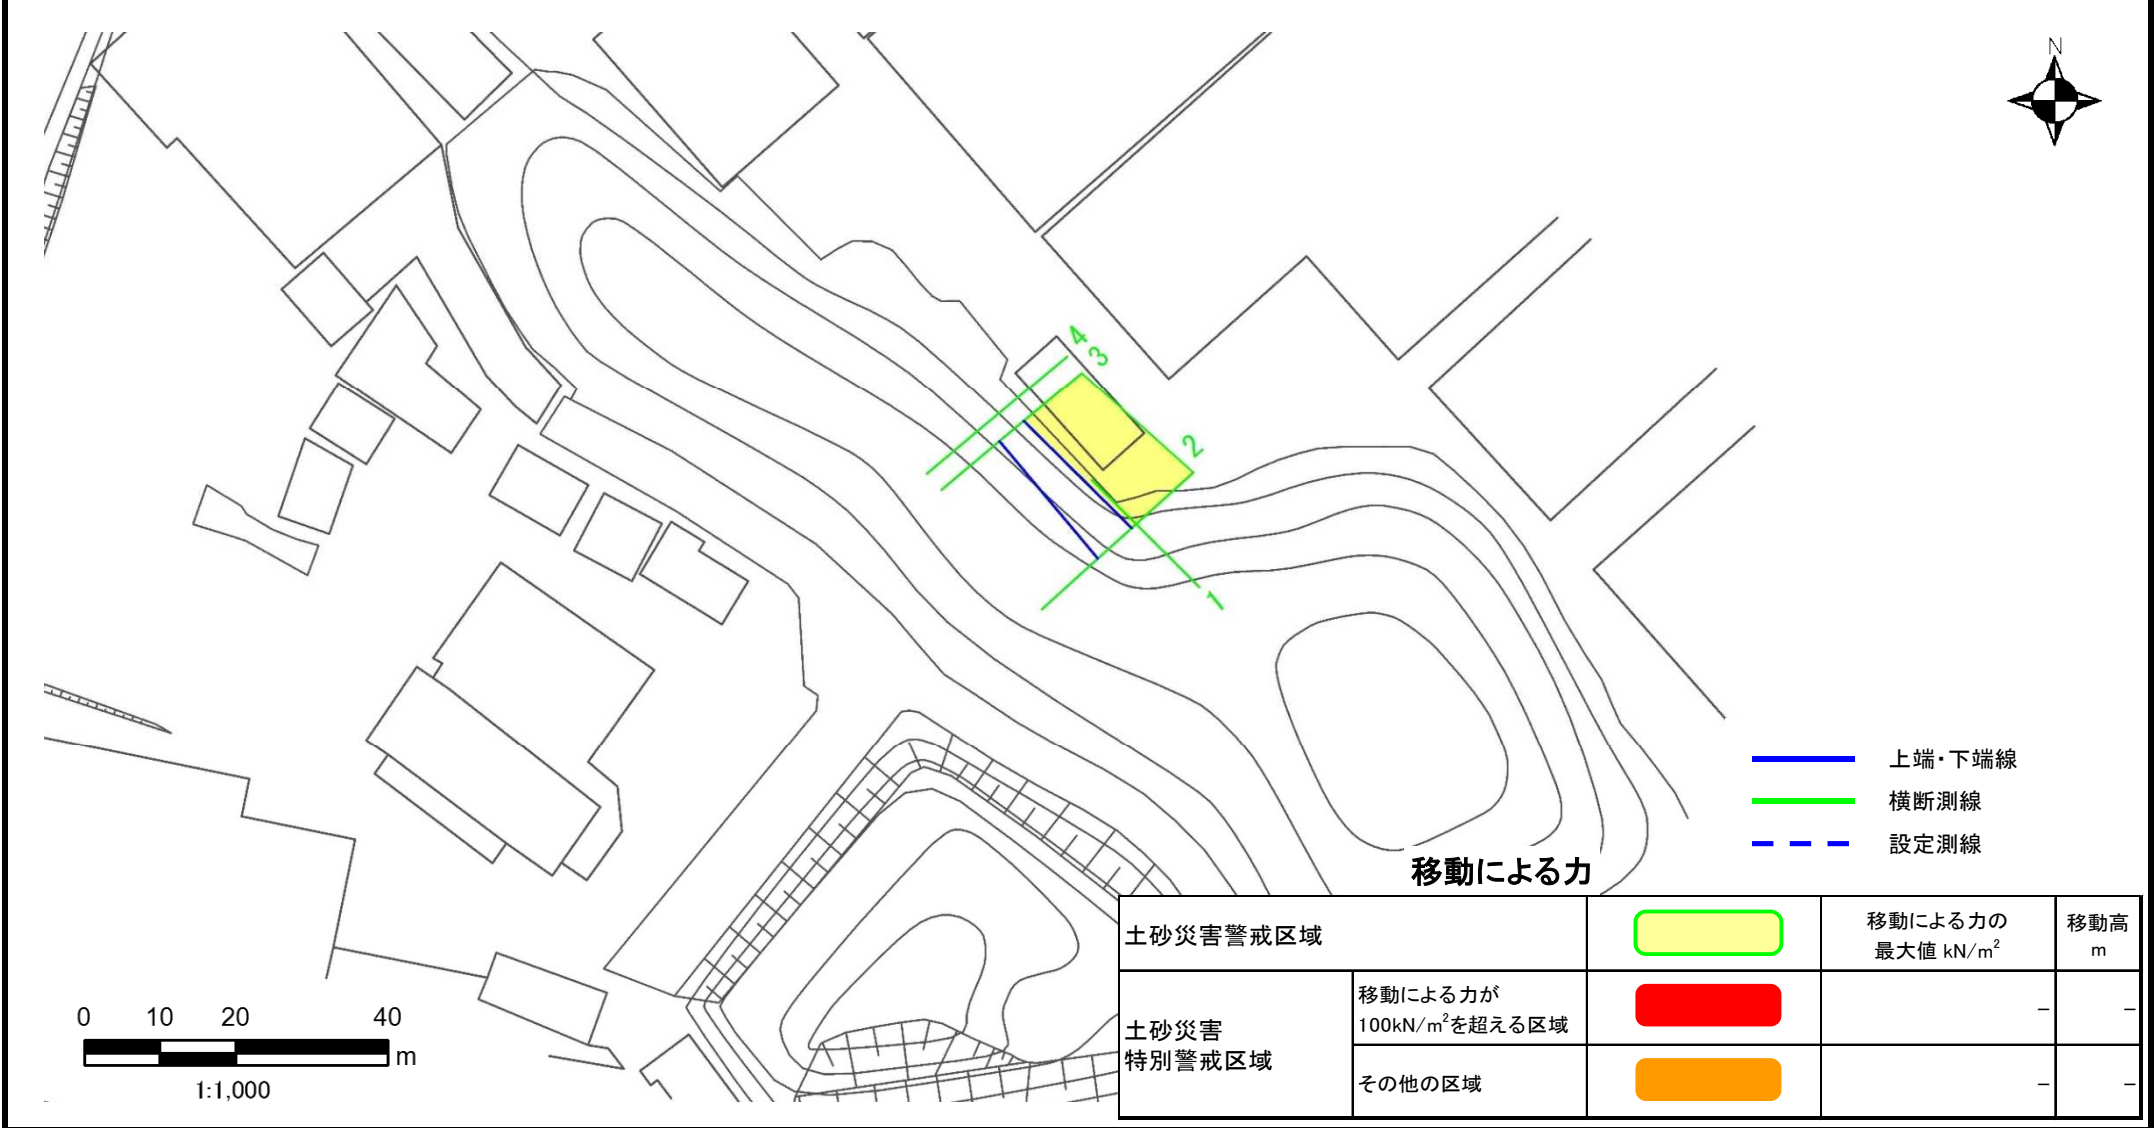
# 土砂災害警戒区域等設定図

箇所番号	Ⅱ-2874	箇所名	東坂(3)	所在地	滋賀県栗東市東坂
------	--------	-----	-------	-----	----------

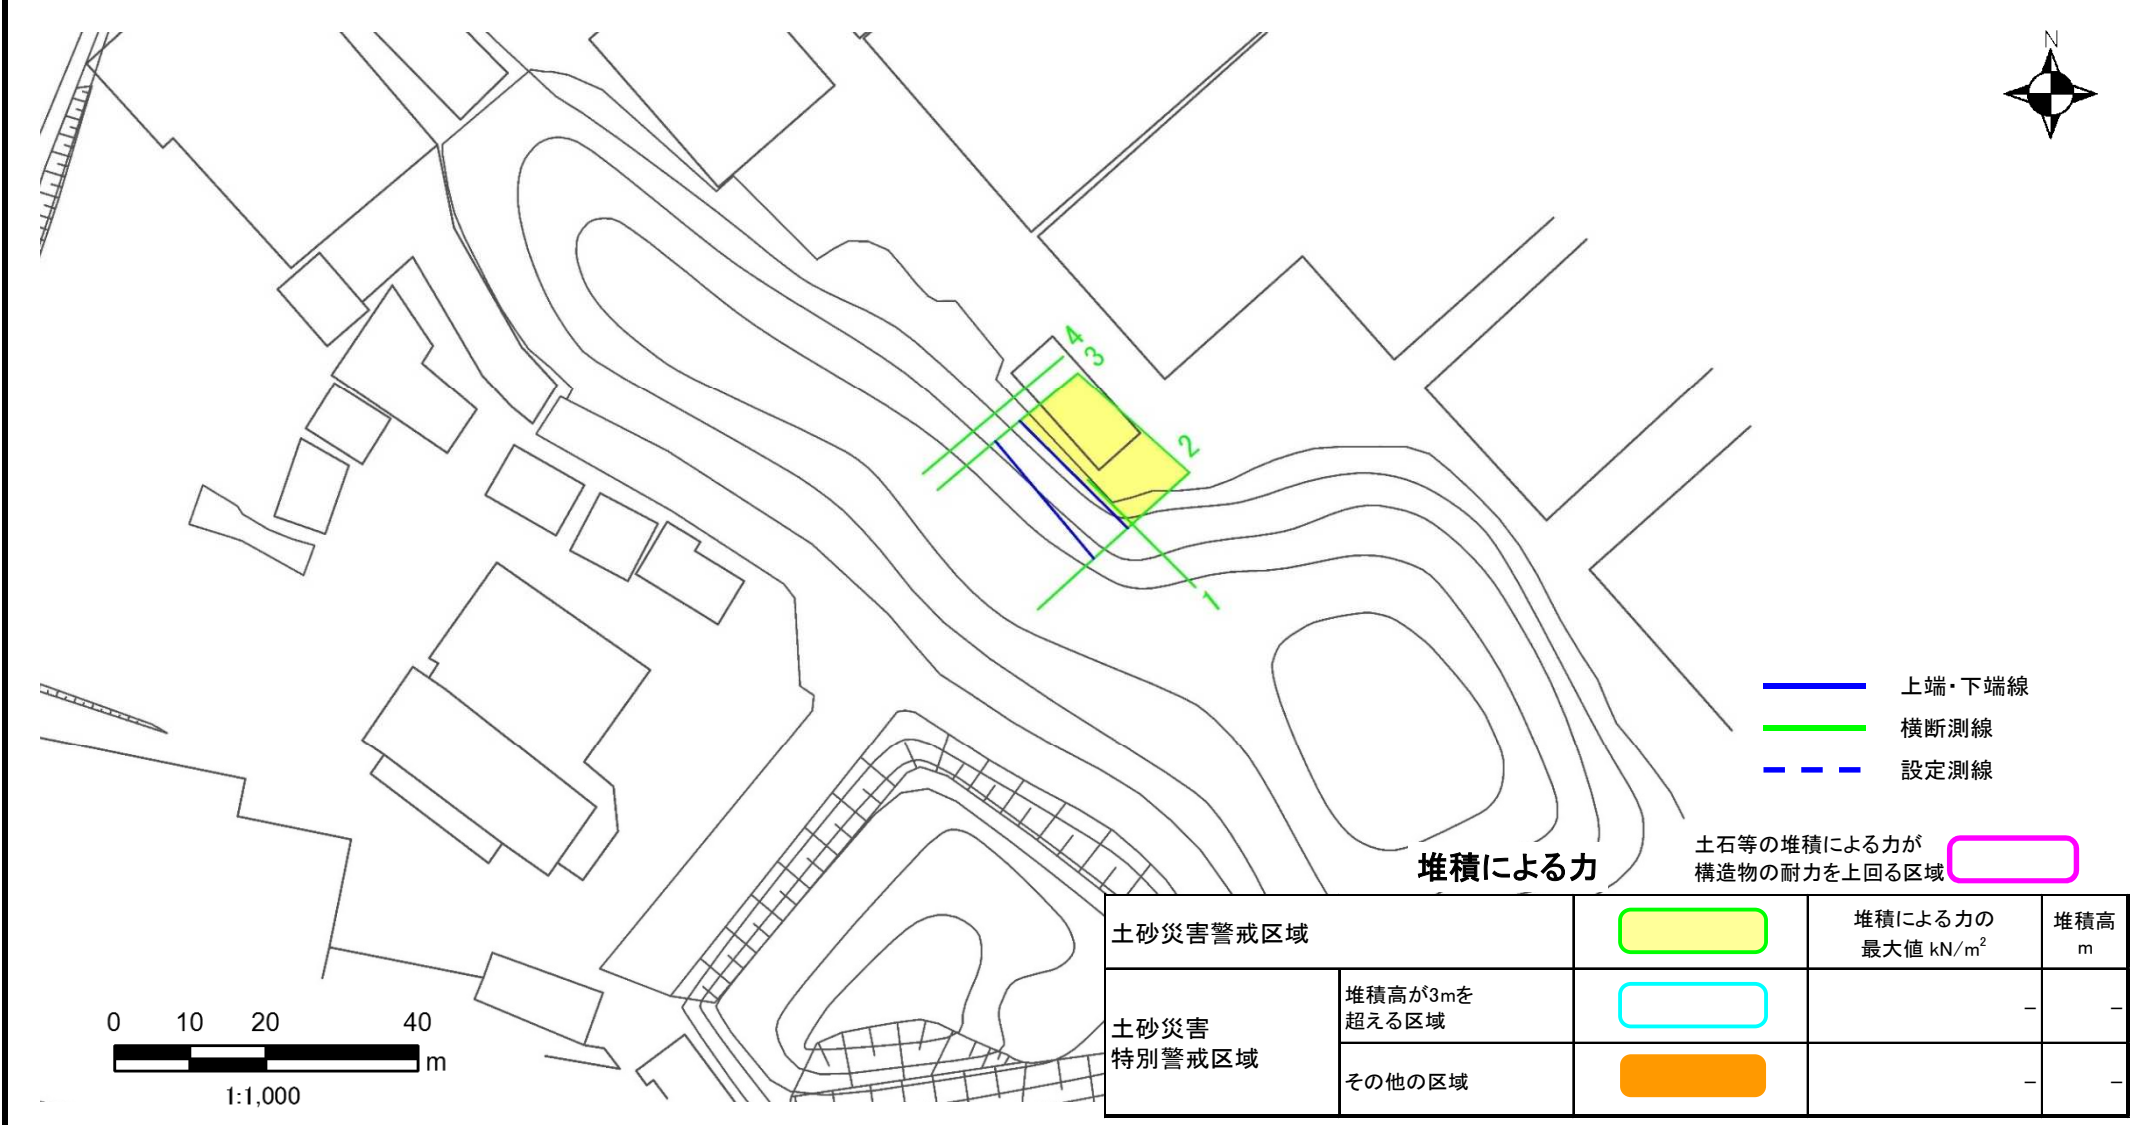
# 土砂災害警戒区域等設定図

箇所番号	II-2874	箇所名	東坂(3)	所在地	滋賀県栗東市東坂
------	---------	-----	-------	-----	----------

土砂災害警戒区域			堆積による力の 最大値 $\text{kN/m}^2$	堆積高 m
土砂災害 特別警戒区域	堆積高が3mを 超える区域		-	-
	その他の区域		-	-
