南湖の水草対策の取り組みについて

南湖の現状

水草対策

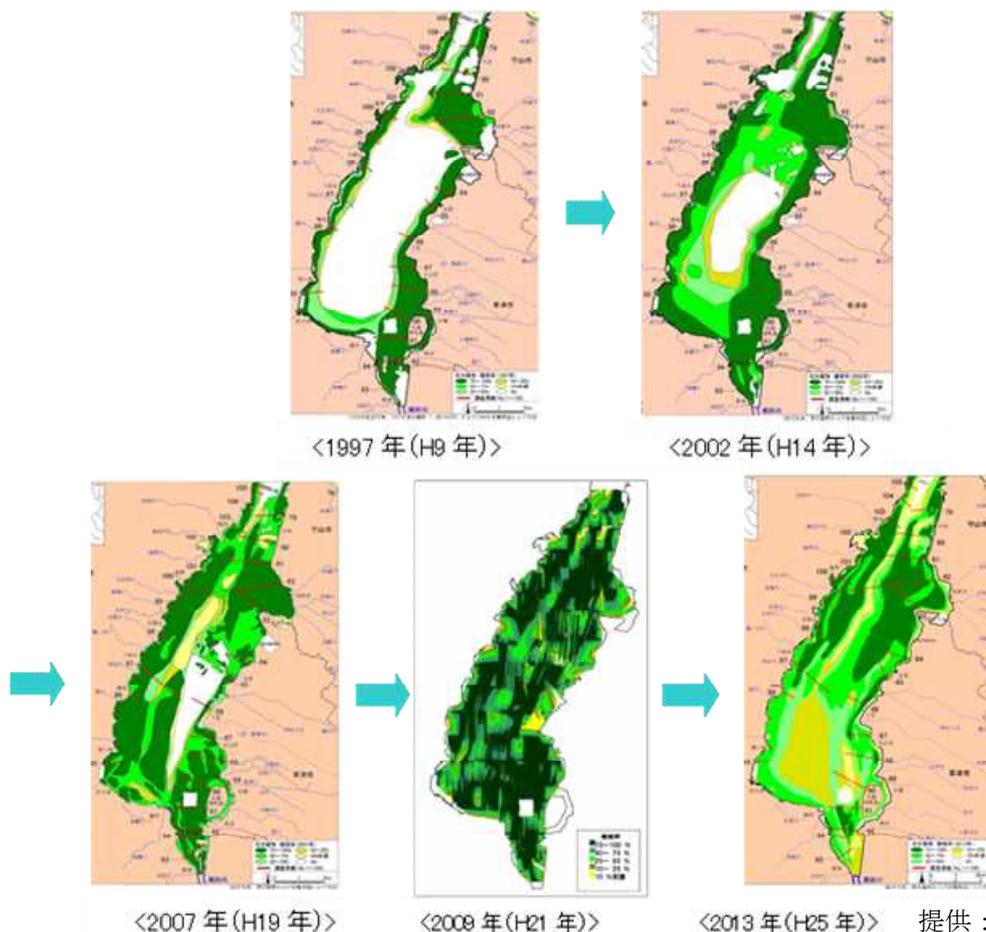
南湖の水草繁茂の経年変化

南湖の水草は、平成 6 年の大渇水をきっかけに急激に増えはじめ、最近では夏になると湖底の約 9 割を水草が覆う異常な状態になっている。

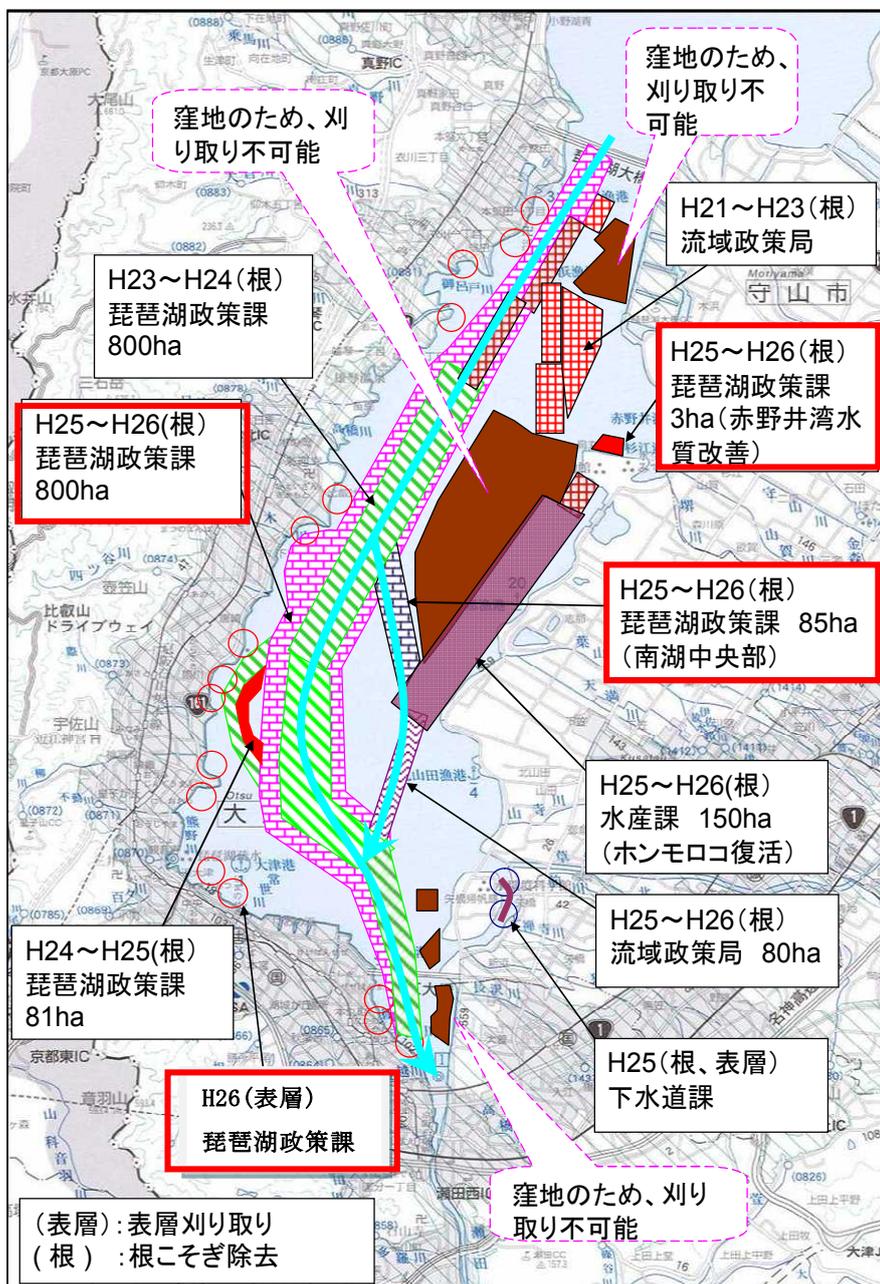
平成 26 年度 水草対策位置図

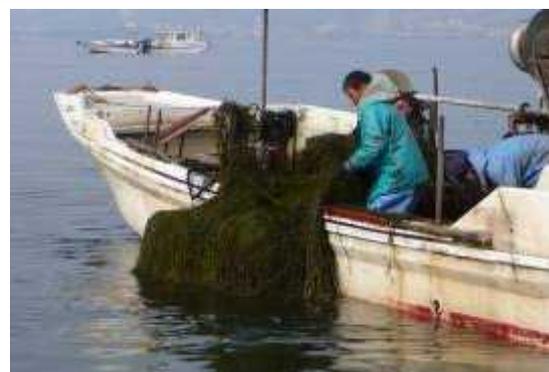
(根こそぎ刈取り)

○水草の根こそぎ除去 (平成 26 年度の実績 886ha、3,107t)

水草の大量繁茂により、南湖で停滞している湖流を回復させるための水草の根こそぎ除去を実施し、湖底の低酸素状態や水温、水質などの湖底環境を改善する。

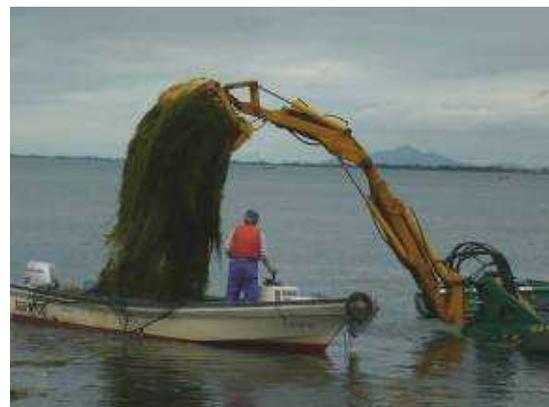
(表層刈り取り)

○表層部の水草刈取り (平成 26 年度の実績 1,139 t)

夏に広範囲で大量繁茂する水草による航行障害、腐敗に伴う悪臭の発生など生活環境への悪影響を早期に解決するために、機動性に優れた刈り取り専用船による表層部(水深 1.5m)の刈り取りを行う。

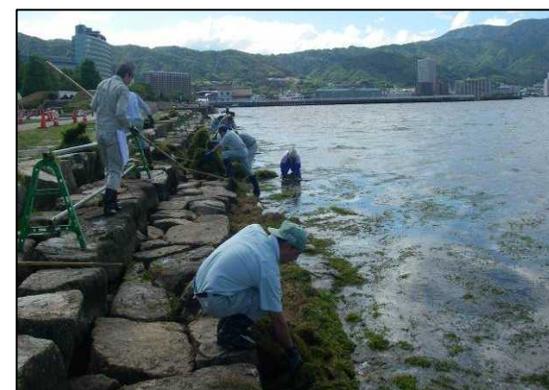
(人力による刈取り)

○人力水草刈取り (平成 26 年度の実績 40t)

機械刈取が困難な水深が浅い所では、人力で刈取りを行う。
