# 平面図

# ボーリング柱状図

調査名 令和3年度第1号 東北部工業技術センター更新に伴う地質調査委託

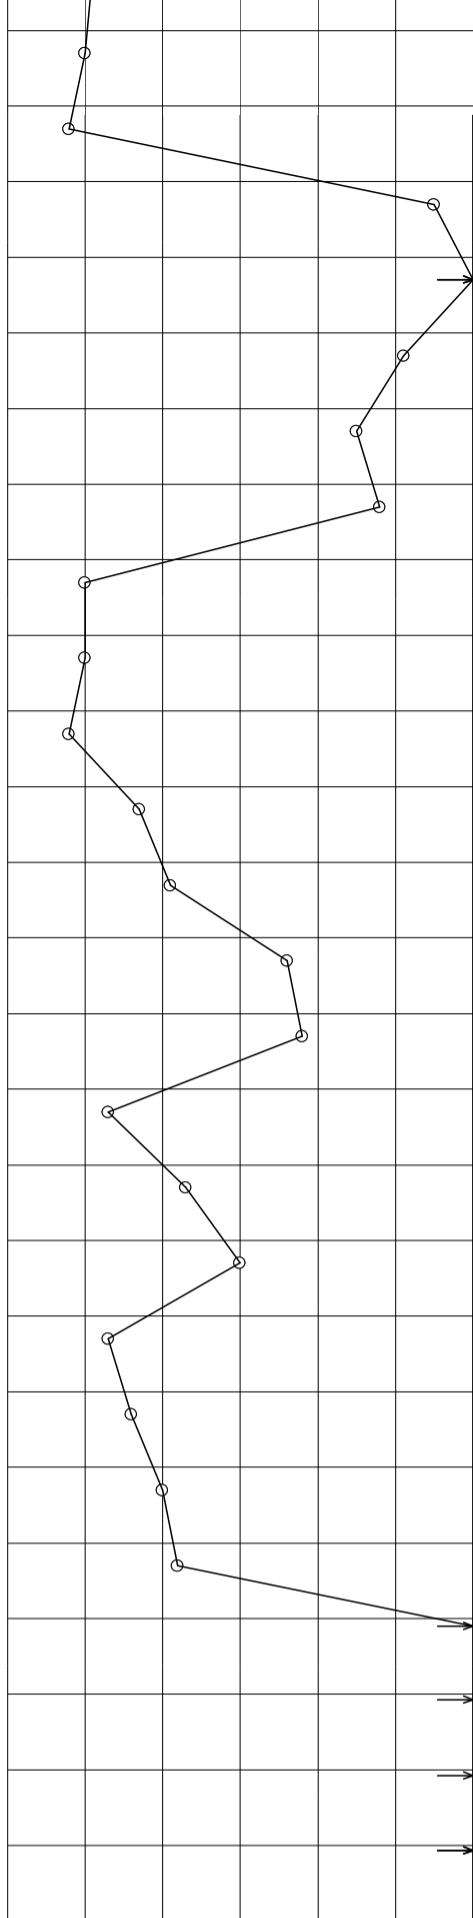
26				質粘土	黒		植物組織が残存し一部粘土化。
	73.55	2.10	26.80				
27				砂混じり粘土	灰	硬い	ほぼ均一な粘土。細砂を挟む。
	72.75	0.80	27.60				
28				砂礫	暗灰	密な	礫径はφ=2~20mm主体。基質は砂。
29						非常に密な	
30							
31	68.75	4.00	31.60				
32				礫混じり砂	暗灰	密な	細砂~粗砂主体。礫径はφ=2mm前後の礫を混入。

67.65	1.10	32.70				
33				シルト	灰	硬い	ほぼ均一なシルト。
	66.95	0.70	33.40				
34				有機質粘土	黒褐	硬い	植物組織が残存するが粘土化。
	66.05	0.90	34.30				
35				シルト	灰	硬い	ほぼ均一なシルト。腐植物物を含む。

64.75	1.30	35.60				
36				シルト質細砂	灰	中ぐらい	ほぼ均一な細砂。シルトを一緒に含む。
	63.55	1.20	36.80				
37				砂	灰	中ぐらい	細砂~粗砂主体。礫径φ=2mm前後の礫を含む。
	62.55	1.00	37.80				
38				有機質粘土	黒褐	固結した	ほぼ均一な粘土。植物組織が残存。

62.15	0.40	38.20				
39				粗砂	灰		中砂~粗砂主体。礫径φ=2mm前後の礫を含む。
	60.75	1.40	39.60				
40				有機質粘土	黒褐	硬い	ほとんど粘土化。一部植物組織が残存。
	59.15	1.60	41.20				
41				砂礫	暗灰	密な	礫径はφ=2~20mm主体。

57.55	1.60	42.80				
42				チャート	赤褐		チャート主体。風化岩。礫混じり粘土状。
43					褐		
44							
45	54.55	3.00	45.80				
46				チャート	黄褐		チャート主体。風化岩。礫混じり砂状。
	53.45	1.10	46.90				
47							
48				チャート	黄褐		チャート主体。風化岩。砂礫状。
49							
50	50.26	3.19	50.09

26.15	3	3	4	10/30
26.45				
27.15	2	3	3	8/30
27.45				
28.15	14	18	23	55/30
28.45				
29.15	17	20	23	60/29
29.44				
30.15	15	17	19	51/30
30.45				
31.15	14	16	15	45/30
31.45				
32.15	15	16	17	48/30
32.45				
33.15	2	3	5	10/30
33.45				
34.15	3	3	4	10/30
34.45				
35.15	2	3	3	8/30
35.45				
36.15	5	5	7	17/30
36.45				
37.15	7	5	9	21/30
37.45				
38.15	10	12	14	36/30
38.45				
39.15	14	14	10	38/30
39.45				
40.15	4	4	5	13/30
40.45				
41.15	5	8	10	23/30
41.45				
42.15	8	10	12	30/30
42.45				
43.15	4	4	5	13/30
43.45				
44.15	4	6	6	16/30
44.45				
45.15	5	6	9	20/30
45.45				
46.15	6	7	9	22/30
46.45	60			60
47.05				10
47.15				60
48.05	60/5			60/5
48.10				
49.05	60/6			60/6
49.11				
50.05	60/4			60/4
50.09

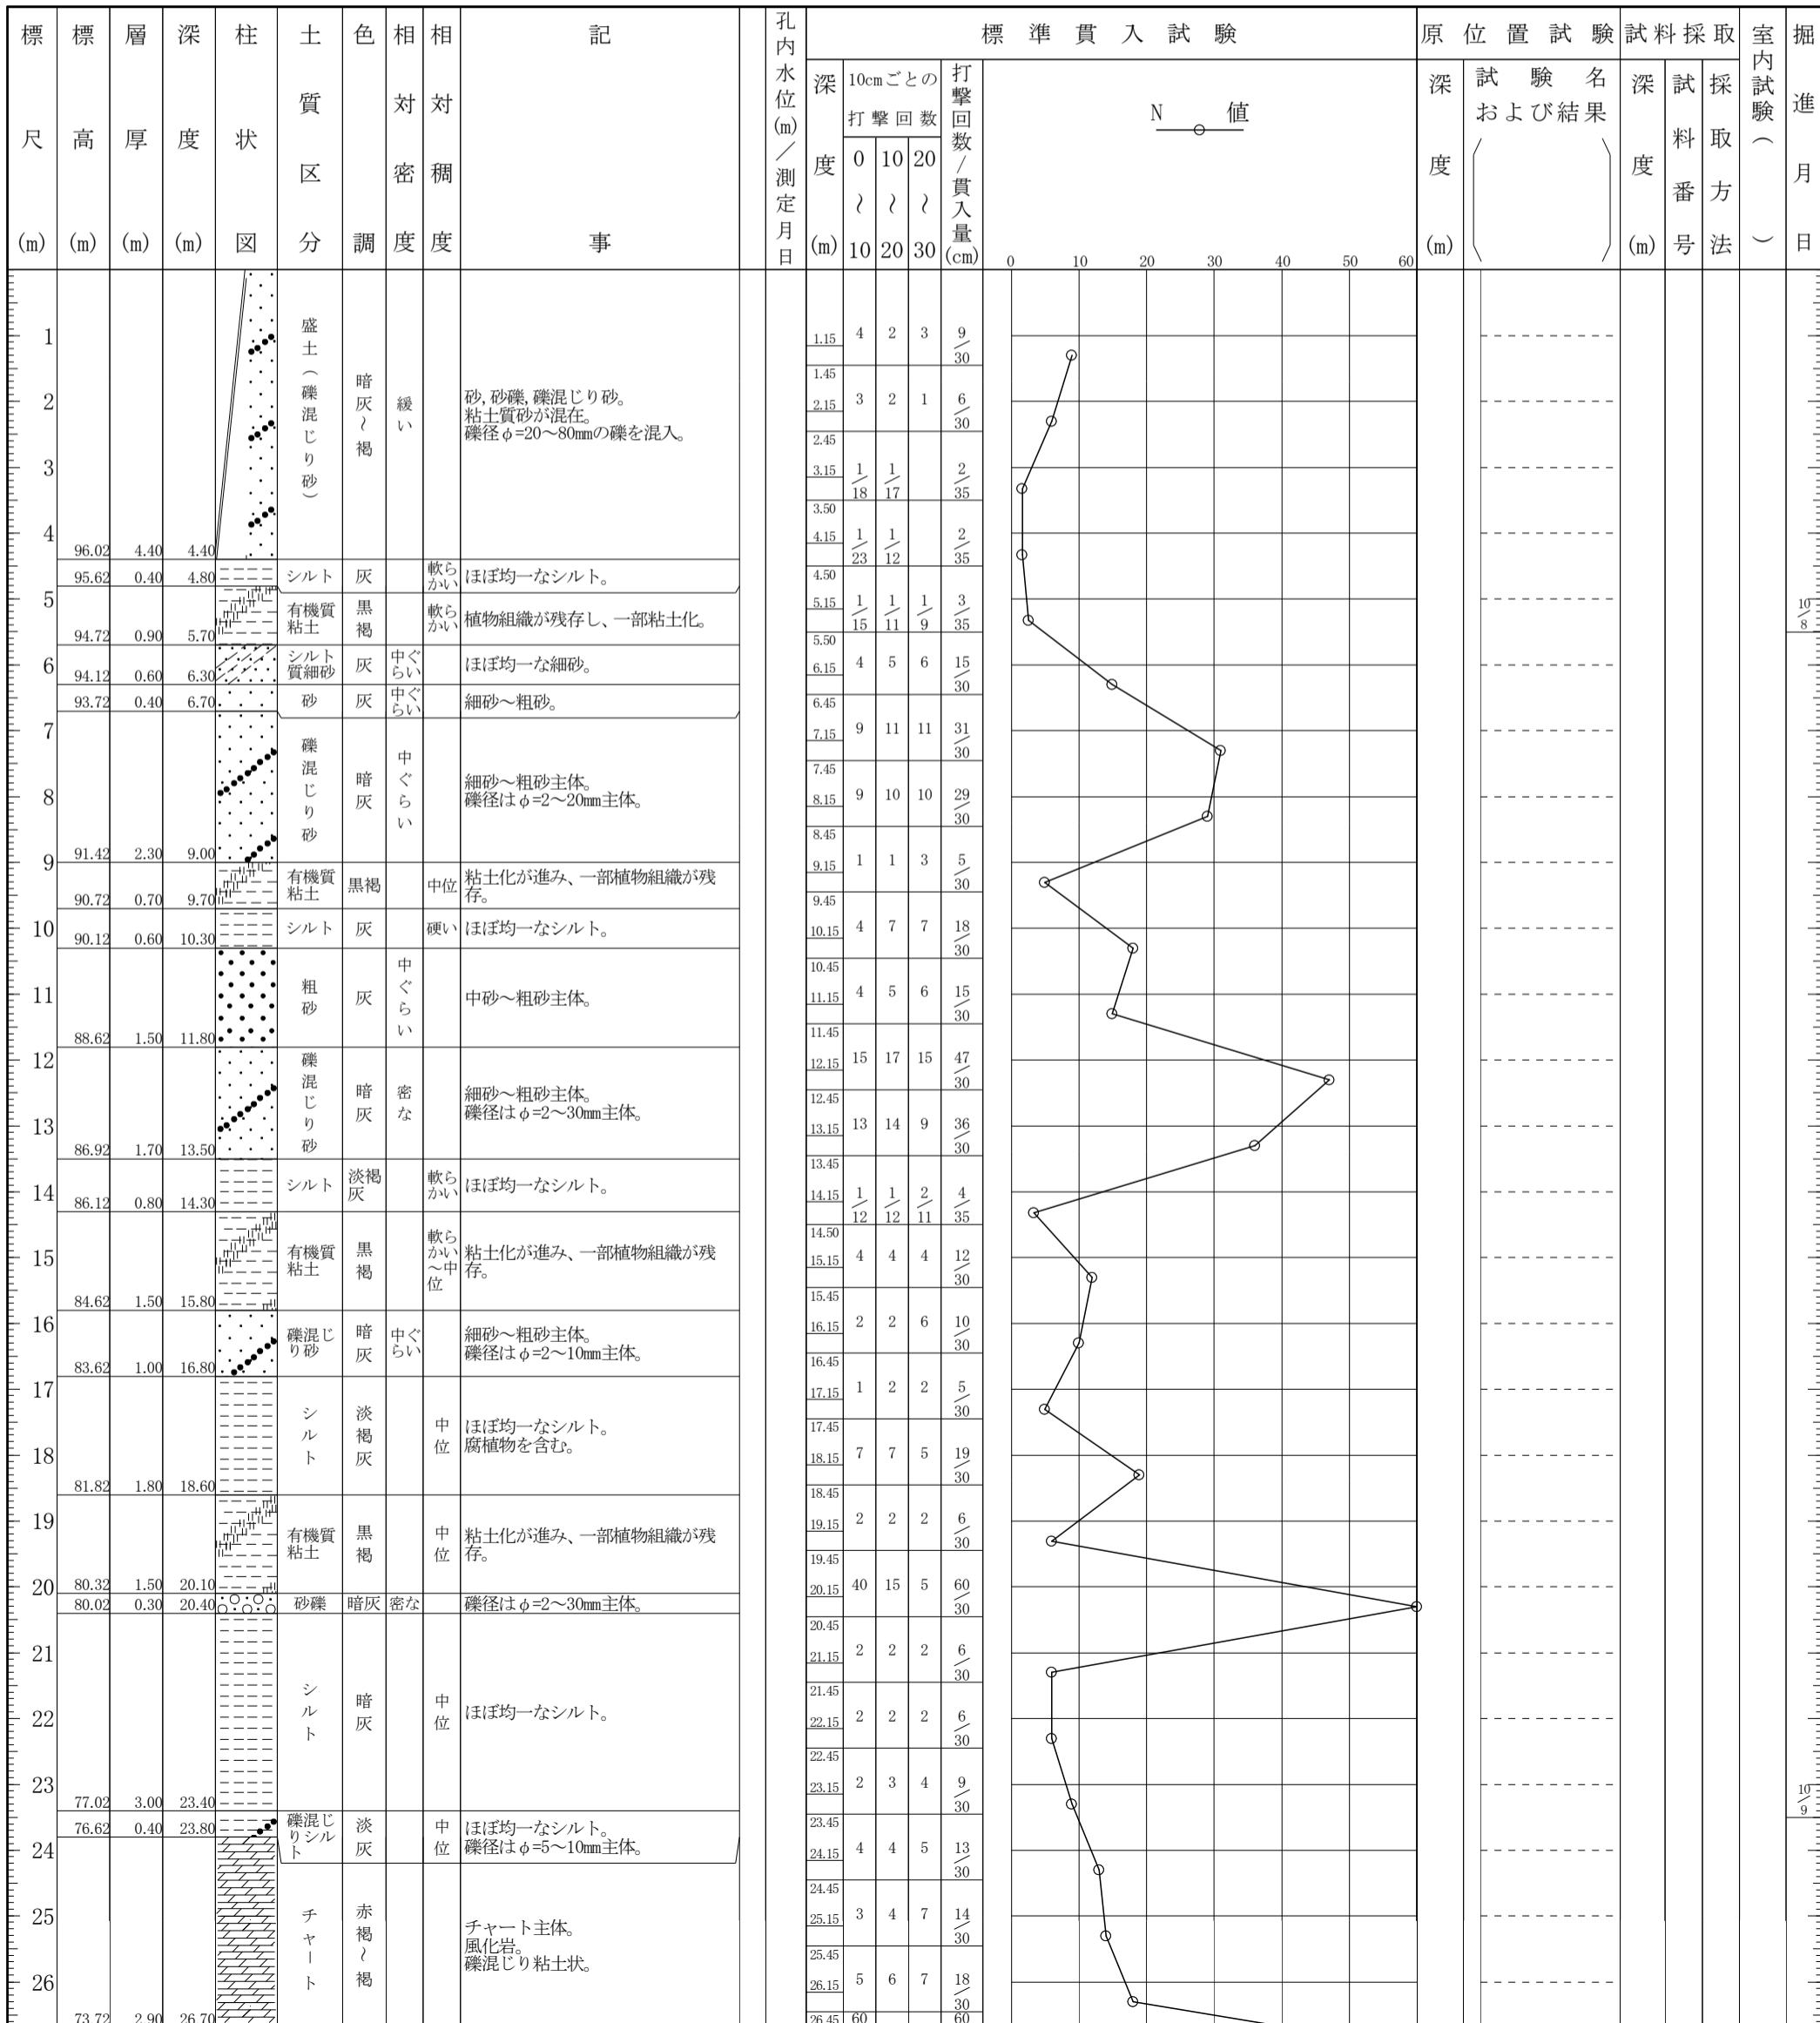
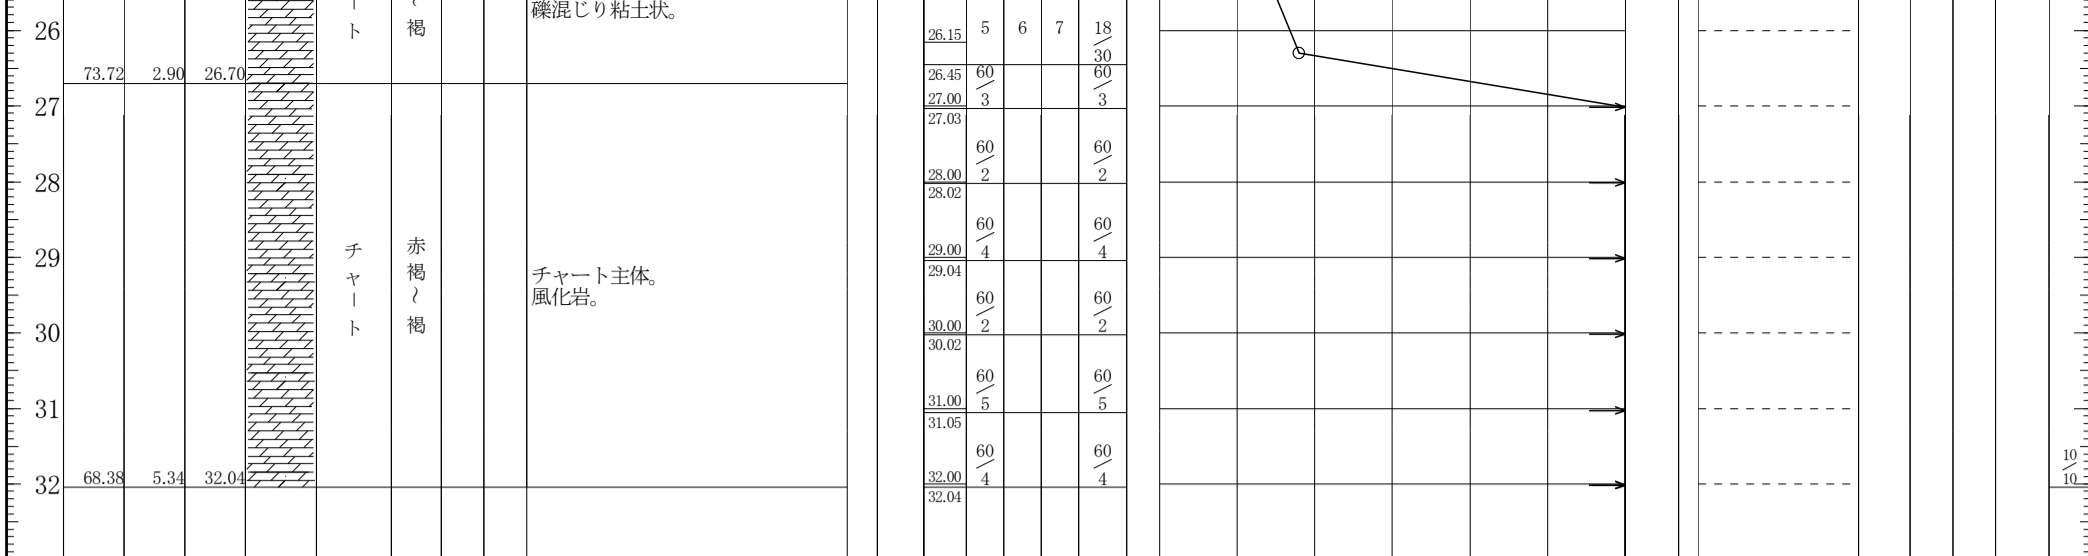
# ボーリング柱状図

ボーリング名	BN0.3		調査位置	滋賀県米原市梅ヶ原				北緯	35° 18' 39.5"				
発注機関	滋賀県東北部工業技術センター			調査期間	令和3年10月8日～3年10月10日			東経	136° 17' 23.2"				
調査業者名	主任技師			現場代理人	コア鑑定者			ボーリング責任者					
孔口標高	H=100.42m	角	180° 上 90° 下 0°	方	北 0° 西 270° 東 90° 南 180°	地盤勾配	鉛直 0° 水平 0°	使用機種	試錐機	カノKR-100H	ハンマー落下用具	半自動落下	
総掘進長	32.04m	度	0°	向				エンジン	ヤンマーNFAD10-K	ポンプ	カノV-6
