資料6

# アーカイブ（対策編）

令和 年（ 年） 月  
旧RD最終処分場問題連絡協議会

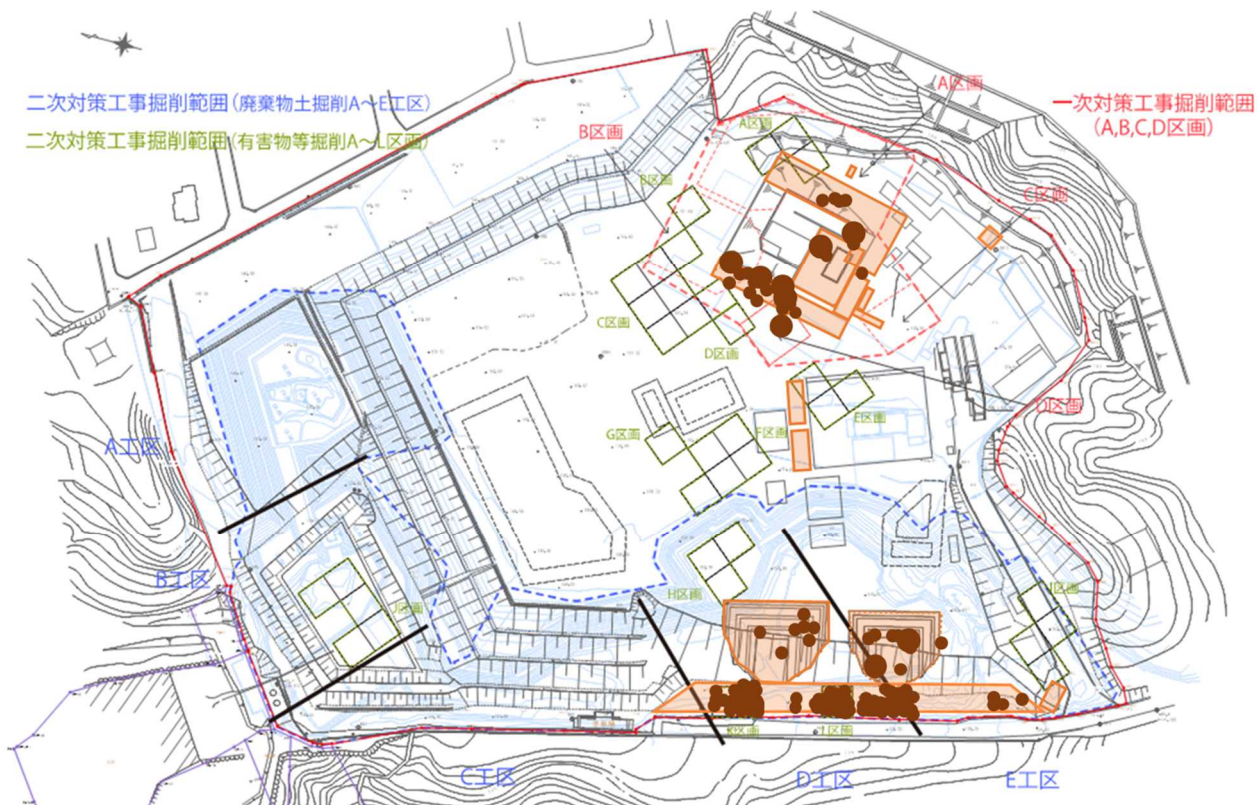
図〇

旧RD社または県が実施した掘削調査により発見し特定支障除去等事業で処理したドラム缶の場所および量について図○に示す。ドラム缶が1本で発見した場所は小さな丸（●）で、まとめて発見された場所は大きな丸（●）で示す。なお、廃棄物埋立状況等調査で発見したドラム缶のうち 16 本は仮置き中に発見されたため図○に示していない。また、調査の記録を確認したところ、発見したドラム缶の場所ごとの中身の有無については記録されていなかったため、この区別を行わず図○に示す。

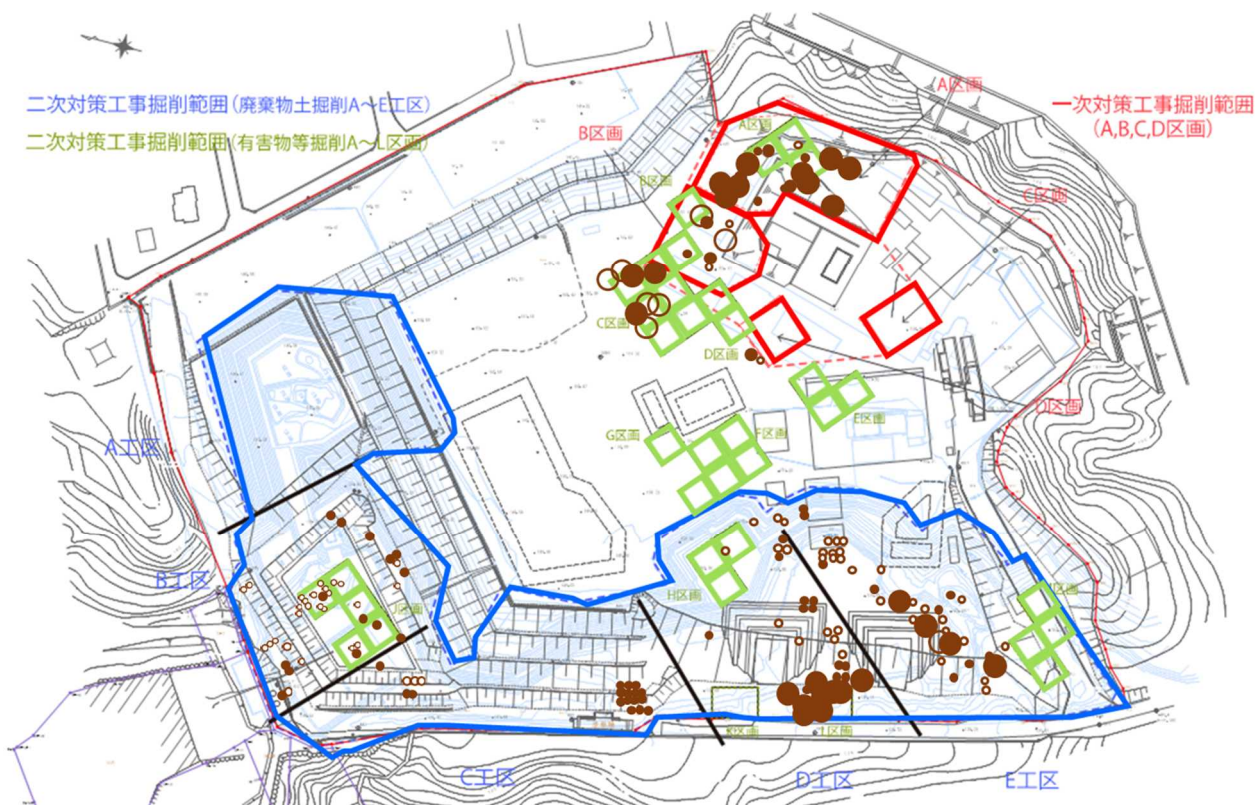
図〇

特定支障除去等事業により発見し処理したドラム缶の場所および量について図○に示す。ドラム缶が1本で発見した場所は小さな丸（●）で、まとめて発見された場所は大きな丸（●）で示す。特定支障除去等事業の記録を確認するとこのドラム缶については中身の有無について記録されていたことから、この区別を行い図○に示す。

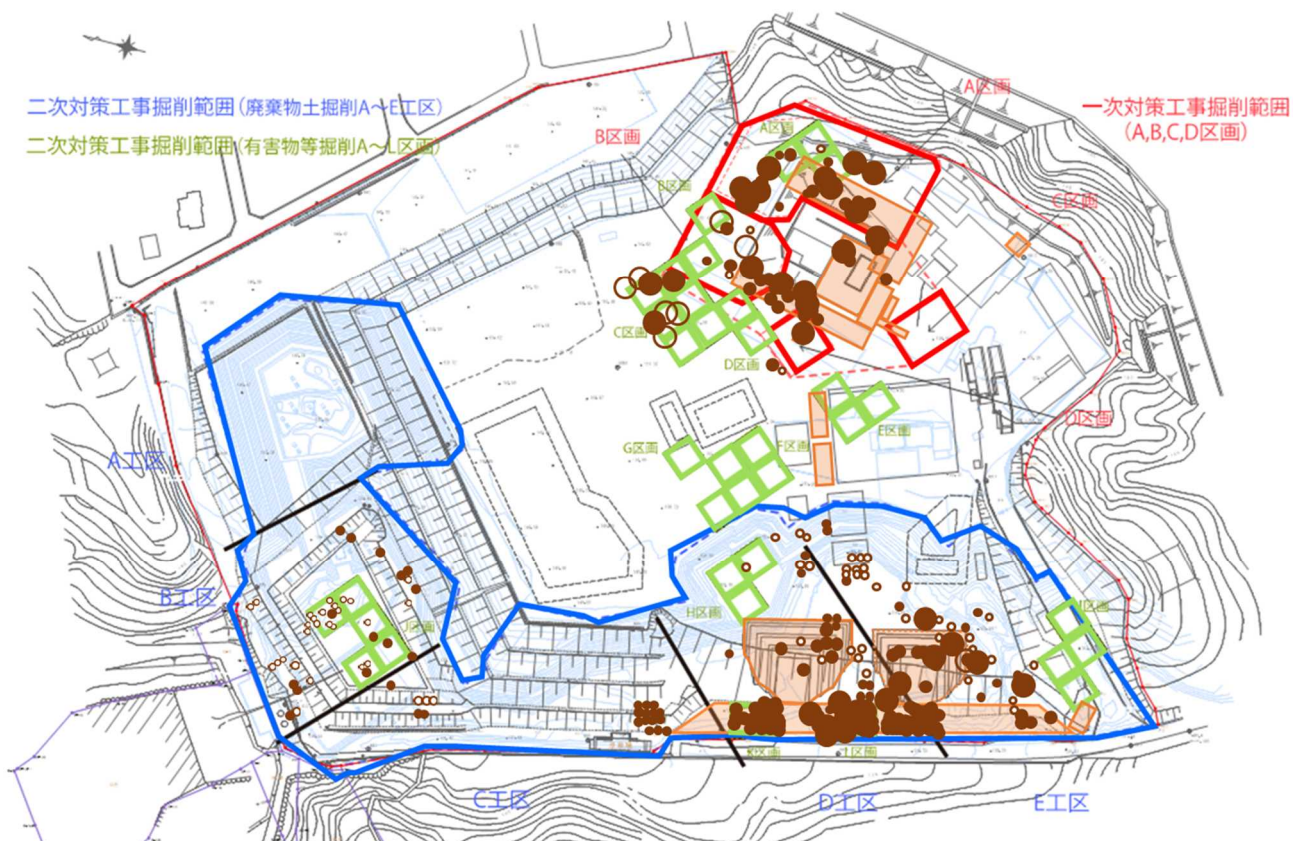
図〇

図○および図○を重ね合わせたドラム缶の場所および量について図○に示す。

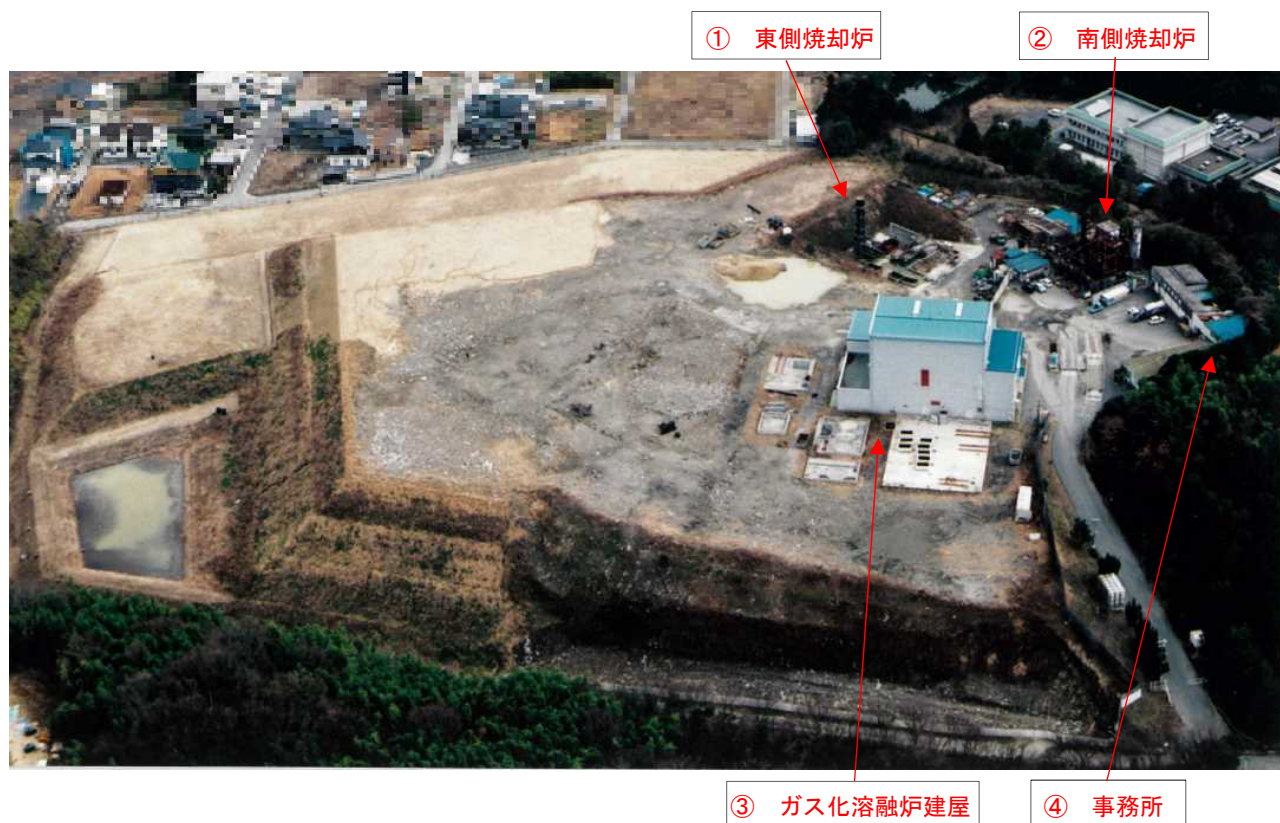
県が実施した緊急対策工事、一次対策対策および2次対策工事の着手前の状況については、下記図のとおりである。

図 1-1-1 RD 最終処分場上空写真 (H18)

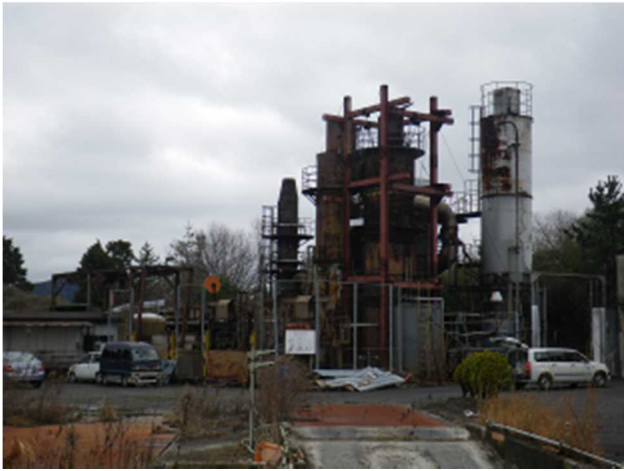
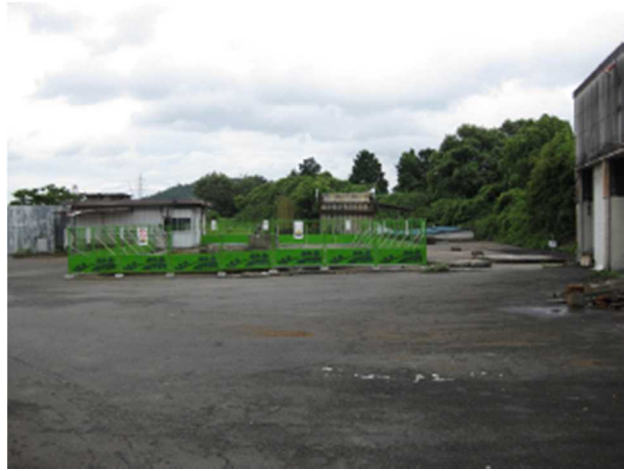
使用が廃止された焼却炉については、設置後 20 年以上が経過して炉の一部が破損したまま放置されており、老朽化等により倒壊のおそれがあった。さらに、倒壊に伴って、ダイオキシン類を含む焼却灰等が飛散して健康被害を生じるおそれもあることから、行政代執行により解体撤去を実施した。

解体撤去前

解体撤去後

図 2-1-2 南側焼却炉の解体撤去の状況

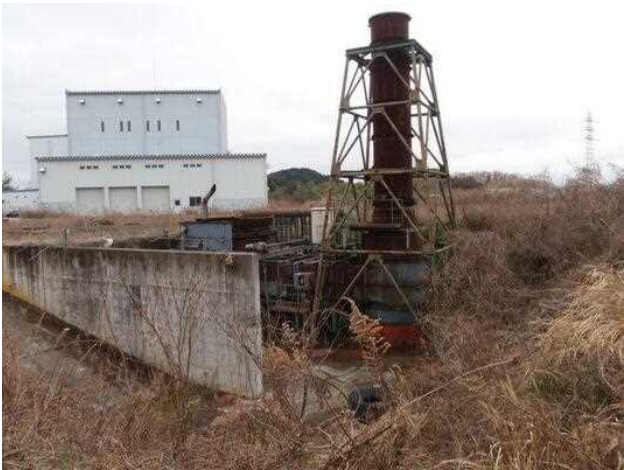
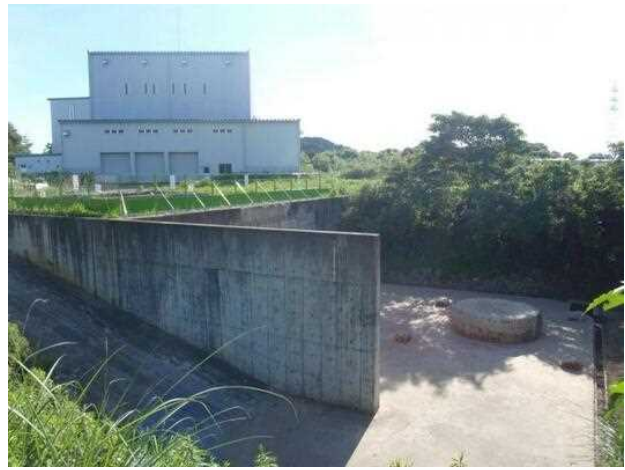
解体撤去前

解体撤去後

図 2-1-3 東側焼却炉の解体撤去の状況

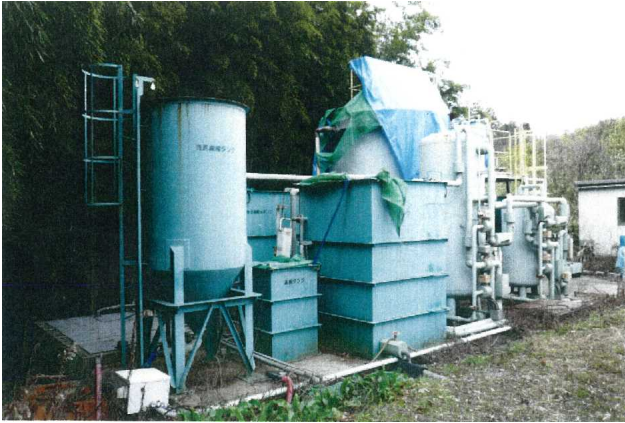
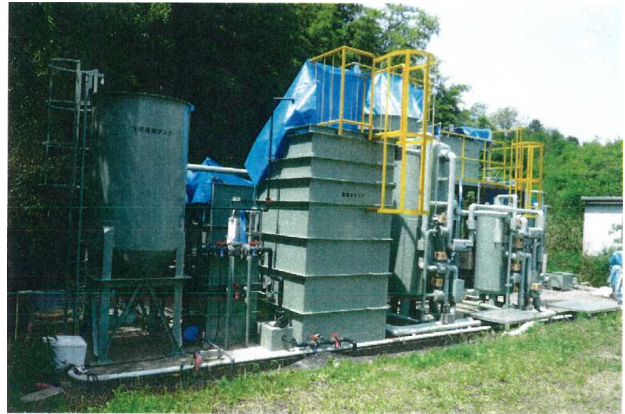
汚染地下水拡散の軽減を図るため、汚染浸透水等の浄化ができるように水処理施設の修繕を行った。

修繕前

修繕後

図 2-1-4 水処理施設修繕工事の状況

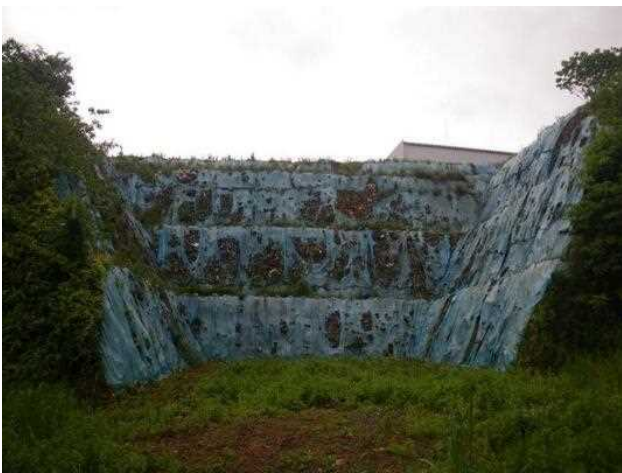
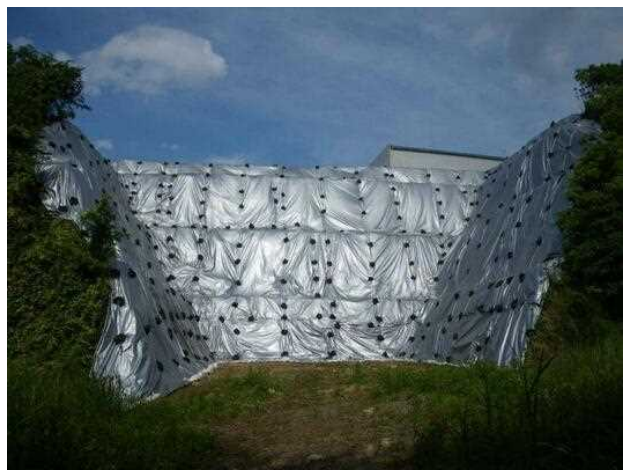
仮設ブルーシートの損傷が著しいため、UV シートで被覆して、廃棄物の飛散・流出の防止を図った。

仮設シート（西市道側法面部） はり替え前

仮設シート（西市道側法面部） はり替え後

図 2-1-5 仮設シート（西市道側法面部） はり替えの状況

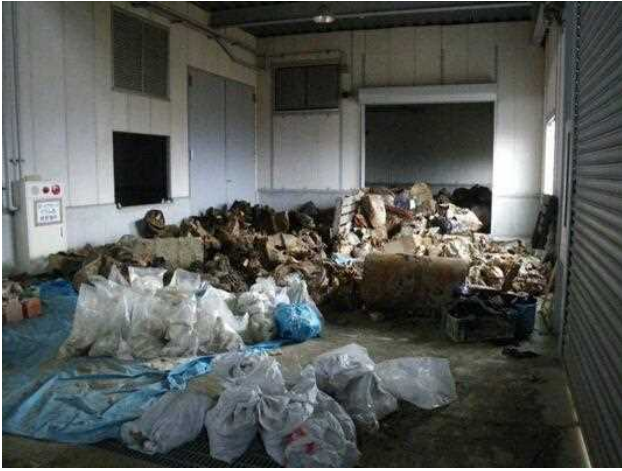
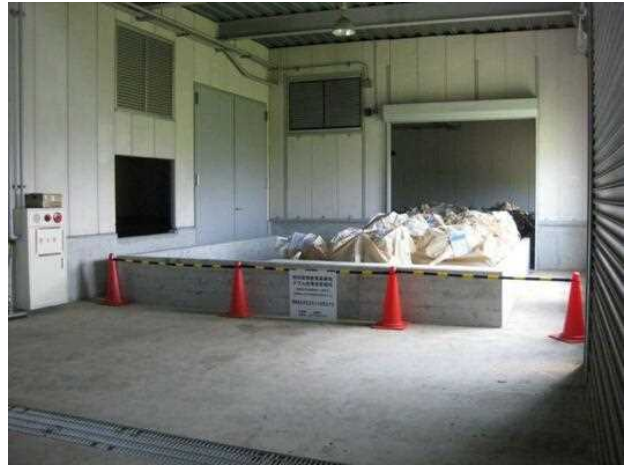
低濃度 PCB の含有が一部確認されているドラム缶等について、PCB 保管基準に準拠した保管を行った。

その他、仮置き廃棄物については、フレキシブルコンテナバック（1t 用）に収納し適正に保管した。

室内仮置廃棄物保管対策工 対策前

室内仮置廃棄物保管対策工 対策後

図 2-1-6 室内仮置廃棄物保管対策工の状況

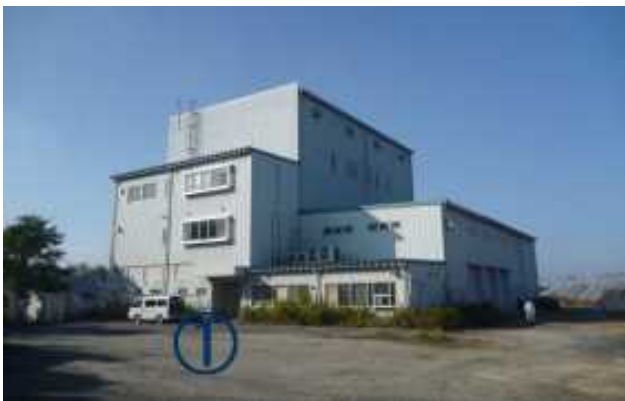
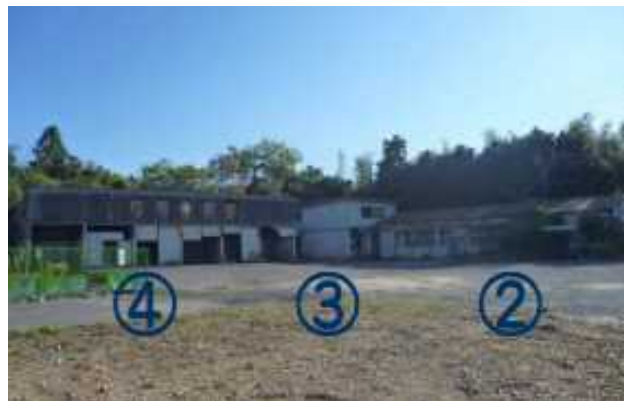
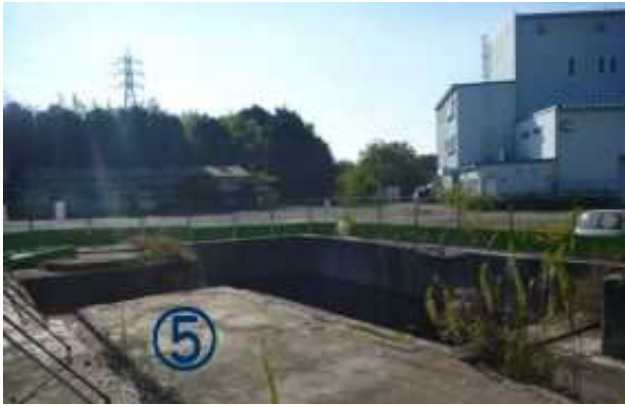
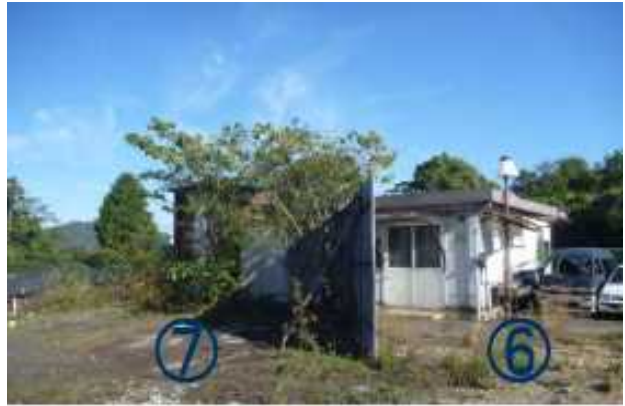
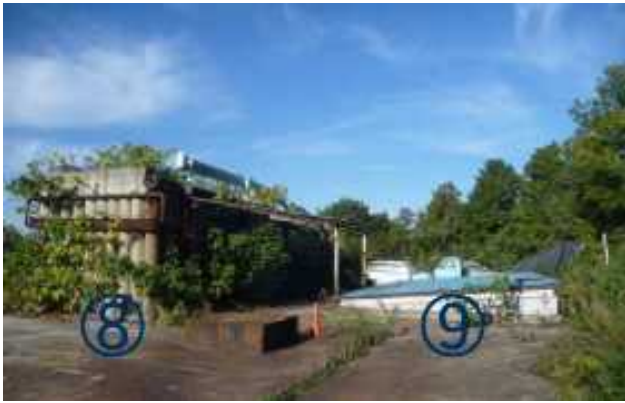
解体対象物

① ガス化溶融炉建屋

②～④ 事務所 等

⑤南側焼却炉基礎

⑥～⑦ 倉庫 等

図 2-3-1 建物解体対象物

二次対策工事の実施にあたり、支障となる既設の建物等を解体し撤去する工事を実施した。
